# 大規模天然ダムの越流決壊の解析と 応急対応の検討

2017 年

石 塚 忠 範

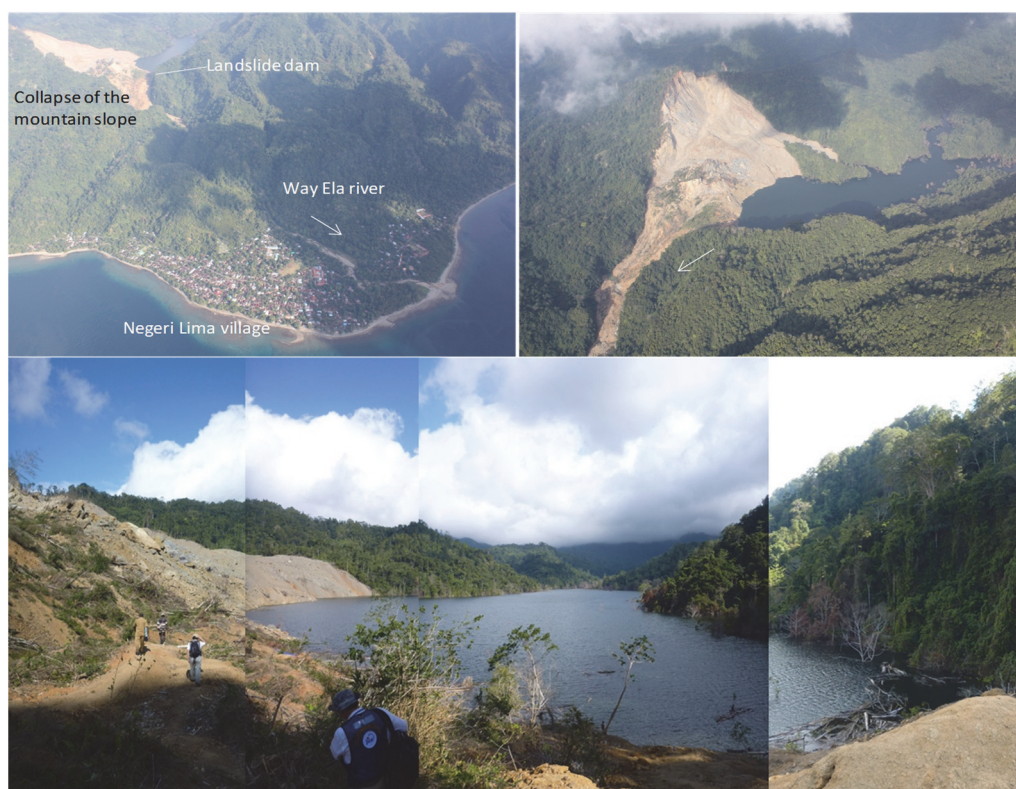
図－2.3 天然ダムの全景と湛水池

アンボン島は東経 130° 南緯 3° 付近にあり、インドネシアの首都ジャカルタから東北東約 2,500 km に位置する（図－2.2）。2012 年 7 月 13 日、マルク州の州都アンボン市から西北西約 25 km のワイエラ（Way Ela）川において、河口から約 3 km の右岸側の山体が大規模崩壊を起こし天然ダムを形成した（図－2.3）。衛星 DEM と地上測量成果により整理した天然ダム及び湛水池の諸元は、表－2.1 のとおりである。天然ダムは、高さ 137 m、湛水量約 2,500 万 m<sup>3</sup> に及ぶ非常に大規模なものである。天然ダム周辺のオルソ写真を、図－2.4 に示す。天然ダム地点より下流の延長約 2km 区間は谷地形を呈しており、ワイエラ川の河口から約 1 km の区間は扇状地となっている。扇状地上には、人口約 5,200 人のネグリ・リマ（Negeri Lima）村がある。

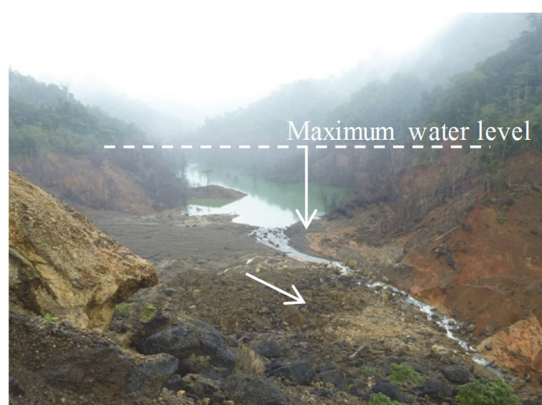
図－2.9 決壊後の湛水池の状況

決壊後の天然ダム形成地点上流の状況を、図－2.9 に示す。決壊に伴い、湛水面標高はおおよそ 65m 低下したと考えられる。天然ダムから下流河道にかけての、決壊後の写真は図－2.10、図－2.11 のとおりである（各測線の位置は、図－2.8 参照）。天然ダム天端付近の横断形状は、河床が大きく低下し、V 字に切り立った河谷状の地形を呈している（図－2.10）。左岸は、地山が露出し非常に急峻な斜面となっているが、右岸においても約  $43^{\circ}$  と急勾配であった。現地踏査時の計測によると、左右岸斜面上端の間の距離は約 250m で、河床からの高さは約 100m であった。図－2.11 は、決壊前後の河道内の変化を示しているが、河床の上昇が顕著であり、それに伴い川幅が大きく広がっている。現地踏査時の計測によれば、洪水痕跡は、決壊後の河床高からおおよそ 6～21m の範囲で分布していた（図－2.12）。図－2.13 に、氾濫堆積域の状況を示す。谷出口から海岸に至るまで、扇状地上を土砂が全面に堆積しており、氾濫面積はおおよそ 37 万  $\text{m}^2$  であった。残存している建物の壁面や立木に残された洪水痕跡の高さを現地で計測したところ、0.5～3.5m の範囲であった（図－2.14 ①～③）。谷出口から旧河道方向に、礫径 1m を超える巨石が堆積しており（図－2.14 ⑤）、粒径調査の試料採取地点とした C2 地点では、こぶし大以上の石が集中して堆積していた。扇状地の両端を除いて、建物、立木は、ほぼ全てが流失している（図－2.14 ⑦）。

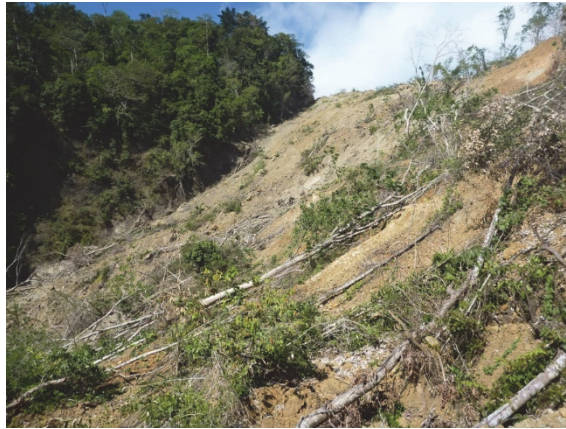
図－2.16 天然ダム下流斜面の状況

天然ダム形成後、堤体表面には全面にわたって倒木と大小の礫が散乱しており（図－2.16）、天端の直下からその下方にかけてと、天然ダム下流の末端部分には、巨礫が集中して堆積していた（図－2.17）。ダム末端部分に堆積する巨礫の平均直径は、5～12m 程度であった。また、天然ダム下流斜面の標高 80m 付近では、多数の漏水箇所が認められた。

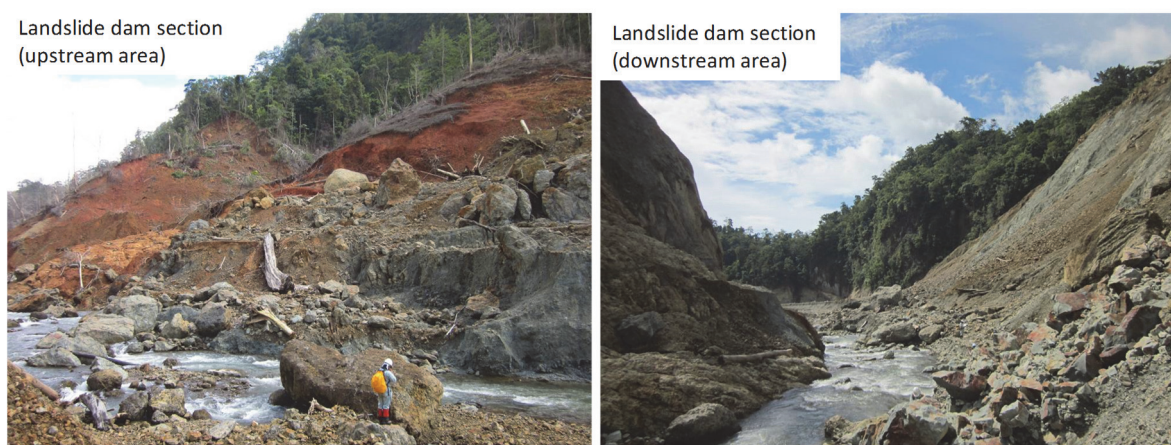
図－2.20 天然ダム形成区間の河床の状況

決壊後の天然ダム堤体の粒度分布については、目視による観察を行っている。図－2.20 に示されるとおり、明からに粗粒化が生じている。内田ら（2009）、Kaji et al. (2012) は、岩手・宮城内陸地震に伴い形成された天然ダムにおいて、堤体の構成土砂と越流後の河床材料の粒度分布を調査しており、同様に粗粒化が生じていたことを報告している。本研究の事例と岩手・宮城内陸地震によるものでは、天然ダムそのものや決壊洪水の規模が大きく異なるが、越流に伴いダム堤体や河床を構成する土砂に粗粒化が生じると言う点については同様であった。

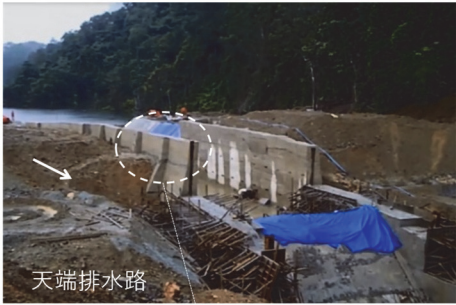
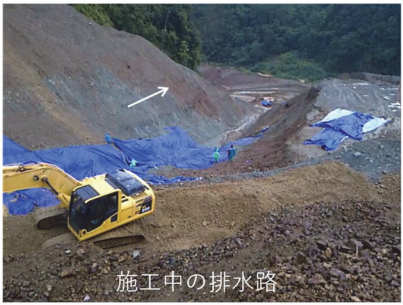
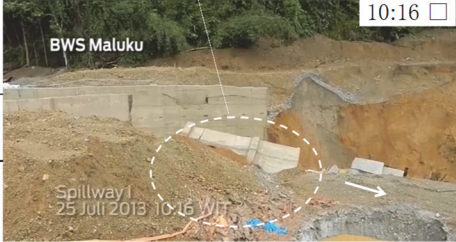
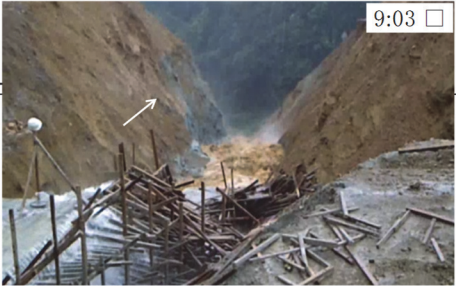
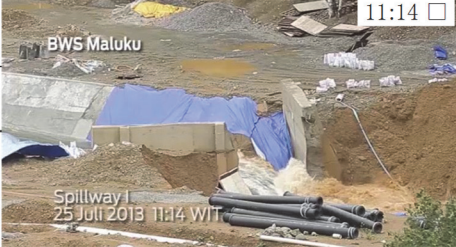
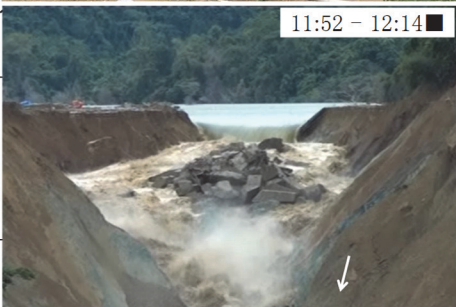
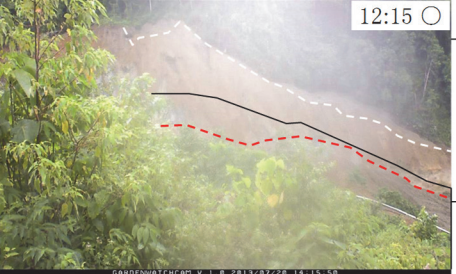
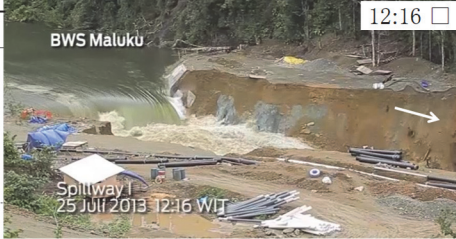
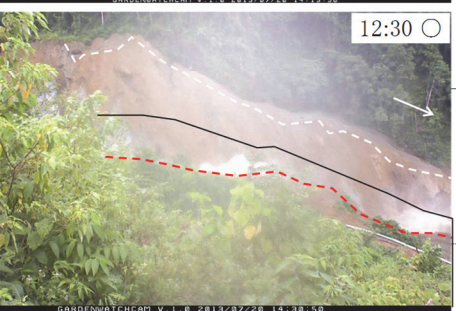
| 映像の時系列 | | |
|---|---|---|
| 7/24 | <br>天端排水路 | <br>施工中の排水路 |
| 7/25 | <br>BWS Maluku<br>Spillway I<br>25 Jul 2013 10:16 WJT<br>(II) 天端排水路側壁の倒壊 | <br>9:03 □<br>(I) 掘削水路上の流水の流下と侵食 |
| 11:52 - 12:14 | <br>11:52 - 12:14 ■<br>(III) コンクリートガレキの堆積 | <br>12:15 ○ |
| 12:16 | <br>BWS Maluku<br>Spillway I<br>25 Jul 2013 12:16 WJT<br>(V) -1 排水路呑み口部側壁と底版の流出 | <br>12:30 ○<br>(IV) 天端下部水みちの急激な拡幅<br>流水水面の乱れの増加 |

これらに対して，測線 2 において 12 時 15 分から 12 時 30 分の 15 分の間に，水みち右岸側が急激に拡幅した（Ⅳ）。それまでの水みちの拡幅が，天端排水路側壁の倒壊等と連動した連続的なものであったことを考えると，非常に急激な現象と言え，侵食を加速させるような何らかの要因を考えなければ説明が困難である。この事象が発生した前後の時間帯の天端付近の様子は，（Ⅲ）と（Ⅴ）に示されるとおりであり，天端上には，コンクリートガレキが堆積し，天端排水路呑み口の側壁と底版の一部が残存している状態である。12 時 16 分時点の映像（図－2.27）からも，下流での水みちの侵食形態を急変させるほどの変化は，天端付近ではまだ生じていないと判断される。したがって，水みちの急激な拡幅が生じた原因としては，その近傍で，突発的な事象が発生したと考えるのが合理的である。測線 2 は，減勢工 1 設置地点の近傍にあり，減勢工は，11 時 42 分の時点までは床版が残存していることが確認できる（図－2.30）。これらを考えると，減勢工 1 の倒壊が，水みちの急激な拡幅に関わる一つの要因として挙げられる。これまでの実験等から明らかになっている水みちの侵食形態においては，2.1 節で述べたとおり，縦断方向の侵食とともに，横方向の侵食が進み，次第に水みちが拡大するとされている（たとえば，高橋・中川，1993；小田ら，2006）。さらに，吉野ら（2013）は，縦断侵食に伴う河床低下により，水みち斜面が崩落し横方向の侵食が急速に進んでいくプロセスを指摘している。減勢工 1 は，縦断的にも，天然ダム下流斜面における侵食の進行を大きく左右する位置に設置されており（図－2.26），減勢工 1 の倒壊が河床の急速な低下をもたらし，水みちの急激な拡幅につながったと考えることが，最も合理性が高いと判断する。

その後、天端排水路の呑み口は、12 時 42 分にかけて徐々に流失していった（V）。この間の排水路呑口部の変化を、図-2.31 に示す。12 時 28 分の時点では、呑み口部底版の脚部に水面が確認できるのに対して、12 時 30 分の写真では左岸斜面の水ぎわを除いて確認ができない。一方、12 時 30 分から 36 分にかけてのインターバルカメラの映像によると、水みち側岸の法肩越しに見える水煙が増加し、流れの激しさが加速していることが確認できた。さらに、左岸側斜面では断続的に岩盤の肌落ち、小崩落が発生していた。天端の下流斜面において水みち幅が急激に拡大したことに続いて、天端付近の流れの状態が急変したことを表していると考えられる。排水路呑み口部底版の脚部で、水面が見えなくなったことと合わせて考えると、天端上に堆積していたコンクリートガレキが流出し、縦断方向の侵食がさらに加速したことが示唆される。減勢工 1 の倒壊、流出を契機として、天端から下流斜面にかけて縦断侵食が急速に進み、水みちが急激に拡幅するとともに、排水路呑み口の損壊、流出へと現象が加速していったことが考えられる。以上の経過を整理すると図-2.32 のとおりであり、決壊洪水発生のトリガーとして、減勢工 1 の倒壊が重要な役割を果たしていたと考える。
