DPRI Newsletter

No.22 2001年11月

2001年7月に発生した台湾の洪水・土砂災害について

2001年の日本の豪雨災害

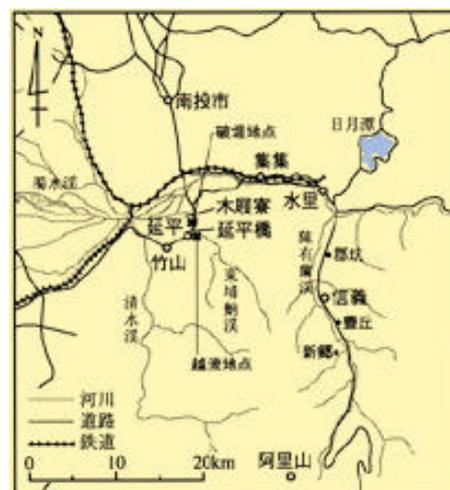
図1 (A) 南投県調査箇所

2001年7月30日に台湾を襲った台風桃芝（Toraji）は台湾中部に豪雨をもたらした。その結果、中部の南投県、東部の花蓮県を中心に洪水・土砂災害が多発した。この災害発生の報を受けて、中川一教授、牛山素行助手とともに8月13日～17日の期間に台湾の現地調査に赴いた。台湾の国立成功大学防災研究中心の方々には協力いただき、南投県の洪水・土砂災害箇所、および花蓮県の土砂災害箇所を調査してまわった。調査箇所は南投県の竹山鎮郊外および濁水溪支川の陳有蘭溪沿い、花蓮県の光復郷大興村ならびに鳳林鎮鳳義里水源地である（図1参照）。ここではその災害状況のあらましを紹介するとともに、調査時に感じたことを少しばかり綴ってみることとする。

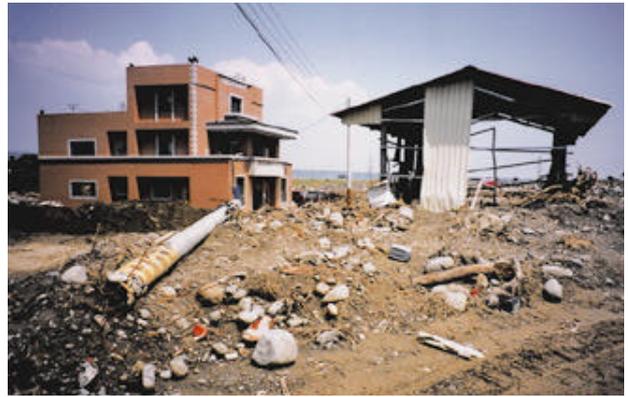
写真1 木屐寮の洪水災害状況

濁水溪は、台湾中部の中央山脈、阿里山山脈に源を発し、西流して台湾海峡に注ぐ台湾第一の河川である。この濁水溪には清水溪などいくつかの支川が流入しているが、清水溪の一筋上流の左支川である東埔蚋溪が、南投県竹山鎮郊外の延平橋付近で越流および破堤により氾濫した。そして下流の集落「木屐寮」が氾濫流に襲われ、死者・行方不明者が9名に上る惨事となった。調査時の木屐寮の状況が写真1である。

東埔蚋溪は延平橋の直上流の左岸側で越流し、氾濫流は道路を越えて地盤高の低い木屐寮方面に流下した。またその後、延平橋下流の左岸側で破堤が生じ、氾濫水が木屐寮を直撃する事態となった。このように、越流と破堤という異なった原因により生じた氾濫流が、時間差をおいて木屐寮を襲ったこととなる。越流や破堤の原因は現在のところは不明であ

るが、台湾中部では、5年前の1996年7月30日～8月1日にも台風による豪雨が発生し、そのときの降雨量は今回を上回る規模であった。1996年洪水時の土砂流出による河床の上昇が、越流そして破堤を助長した可能性が高いのではないかと感じた。

東埔蚋溪の上流域では7月30日の明け方から雨足が強くなっており、破堤箇所付近で30日午前8時30分に最高水位を記録している。木屐寮の住民の証言によれば、30日午前7時30分頃に、河川の水位が高いという友人、知人の知らせで一部の住民は自主的に避難を開始した。午前8時30分頃に氾濫流により家屋が破壊されており、直前の避難により難を逃れた住民もいたようである。氾濫流の流下箇所では多くの巨石が堆積しており、最大級のは粒径が1m以上に達している。氾濫流は多量の土砂を伴うものであった。また氾濫流が通過した箇所はかなり幅が狭い範囲に限られている。このことは、越流および破堤後、氾濫流は堤内地内で滞留したり拡散したりせず、高流速で勢いよく流下したことを示している。被災地で完全に崩壊した家屋とほとんど損傷のない家屋がわずかな距離しか離れていないことがこの事実を物語っている。調査に訪れたのは災害から約2週間経過した時であったが、堤防の復旧や土砂の採取といった応急措置的な工事が進められていた。また住民のなかには近隣の竹山鎮の中学校に一時的に避難している人達もいるという話も耳にした。

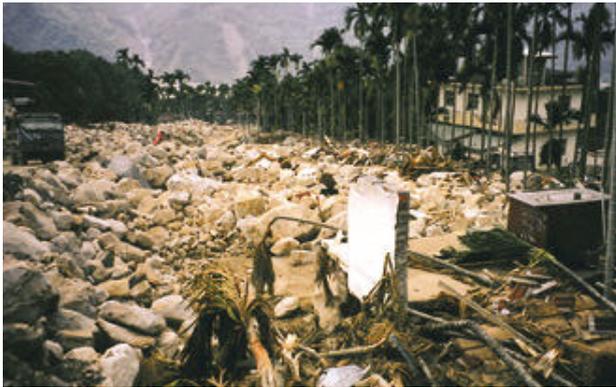
写真2 郡坑村の土砂災害状況

被害が発生した箇所は、水里郷郡坑村、信義郷豊丘村、信義郷新郷村などである。写真2は水里郷郡坑村の被災状況であり、土石流による壮絶な爪痕を目のあたりにした。この村では道路沿いに位置する社会活動センターの1階部分が巨石により破壊されていた。わが国では避難所に指定されているような場所が土石流の直撃に遭っているわけである。上流に行くにしたがい、土石流や土砂流出の規模は拡大しており、信義郷に入れば、いたるところで巨石が転がり、礫の海と化している光景に出くわした。また道路や橋の損壊も多数見られた。

今回の土砂災害の原因は24時間雨量が400mmを超す豪雨により生じたことは明らかであるが、この地域は豪雨常習域であり、前にも述べたように今回以上の豪雨は5年前にも発生している。しかしながら、そのときはこのような激しい土砂災害は報告されていない。きちんとした調査結果のとりまとめや解析がなされていないので断定的なことは言えないが、1999年9月の集集地震の影響で、土石流や山地崩壊が起こりやすい状況になっていたことは十分考えられよう。また地元の新聞に目を通すと、公有地に違法に植えられたピンロウジュ（ヤシ科の高木）が土壌の悪化に一役かっているのではないかとの論説記事もあった。

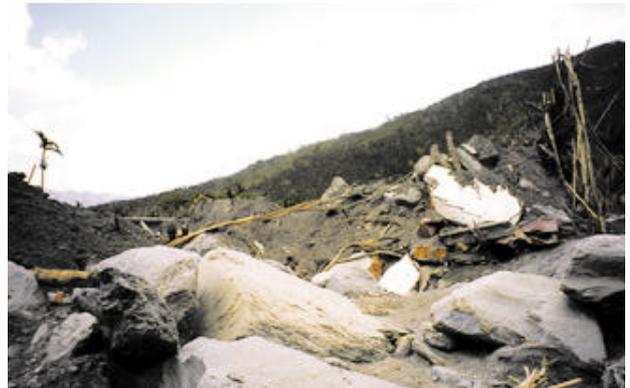
写真3 大興村の土砂災害状況

大興村では30日午前3時頃、斜面崩壊から大規模な土石流が発生した。大量の礫や土砂が流下し、それらが堤防をのりこえて家屋や農地を襲った。死者・行方不明者はあわせて41名、約200戸の家屋が被害を受け、そのうち16戸が全壊した。また農地約50haが土砂に埋まった。土砂の堆積厚さは最大で

15mに上り、流出土砂量は全体で約150万 m^3 と推定されている。調査時の土砂氾濫状況が写真3である。花蓮県の職員は、今後、土砂や流木を除去した後、被災した地区の住民には移転してもらう方針だと語っていた。

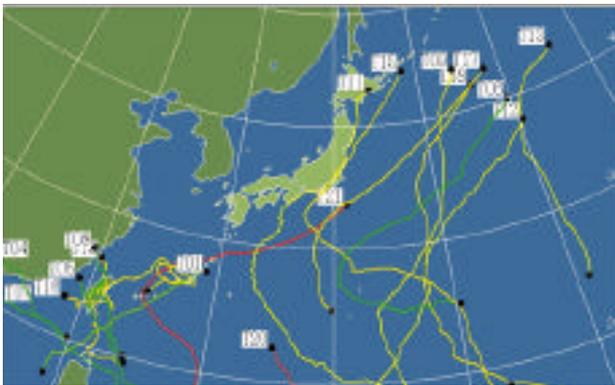
2001年も日本の各地で豪雨災害が発生した。特に、8月下旬から9月にかけては、短期間に台風11号、15号が本州中部～北海道にかけて接近・通過し（図1）、秋雨前線の活動も活発化させるなどした。このため、豪雨災害が多発したような印象も持たれるが、被害について見れば、幸い近年発生した1998年南東北・北関東豪雨（那須豪雨）、1999年広島豪雨、2000年東海豪雨のような、数十人規模の死者・行方不明者を生じたり、広範囲に多数の被害を生じるような事態には至らなかった（表1）。ここでは、筆者が情報収集した2001年の主要豪雨災害3事例を概観するとともに、全国的な降水量記録の特徴について簡単に報告する。

図1 2001年の台風経路図
（洪水災害分野が受信している日本気象協会MICOS端末によって作成）

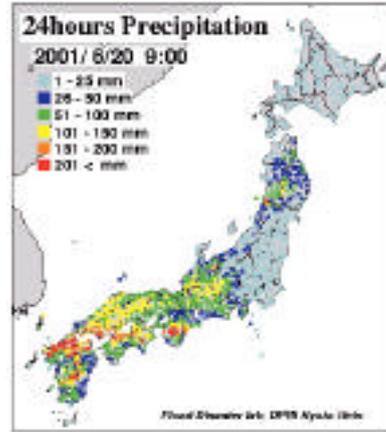
図2 2001年6月19日9時～20日9時の24時間降水量分布
（筆者らが整備しているリアルタイム豪雨表示システムによって作成）

梅雨前線の活動による豪雨であった。九州北部（特に筑豊地区）、愛媛県、和歌山県北部（高野山周辺）などが多雨域の中心で（図2）、気象庁AMeDAS観測所の6月19～20日の2日降水量は高野山（和歌山）312mm、松山（愛媛）263mm、添

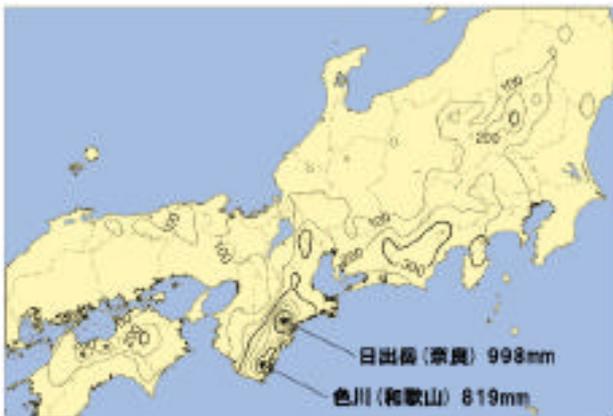
動するまでに24時間以上を要するなど、日本付近を通過する台風としては非常に速度が遅かったことが特徴である。この結果、紀伊半島を中心に総降水量1000mm前後の多量の降水量が記録された(図3)。最も豪雨の集中した8月21日には、紀伊半島南部を中心に全国8ヶ所のAMeDAS観測所で、1979年の観測開始以来の最大日降水量を記録した(図4)。同日の降水量は、和歌山県南部の西川で597mm、色川672mmなどとなっている。筆者の確認した範囲では、1901年以降の和歌山・奈良県内の日降水量記録で、これらに匹敵する記録は存在しておらず、日降水量程度の継続時間においては紀伊半島南部における過去100年間の最大豪雨であった可能性が高い。ただし、1時間降水量は色川で最大63mmで(図5)これは同観測所の1979年以降の上位3位以内にも達しない程度の記録である。すなわち、短時間降水量についてはさほど強くなかったと言える。

図3 2001年8月19日0時～22日13時までの積算降水量分布 (気象庁AMeDAS観測所観測値を元に筆者が作成)

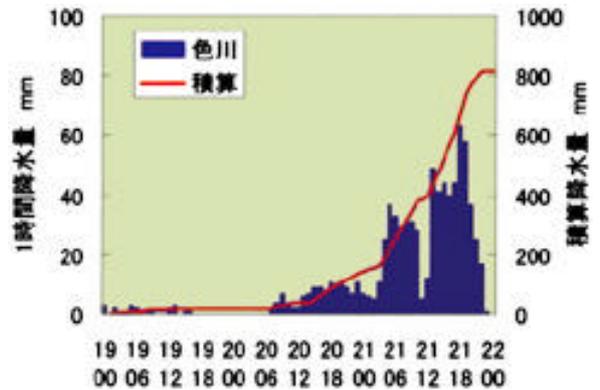
図5 色川(和歌山県)の2001年8月19～21日の降水量推移

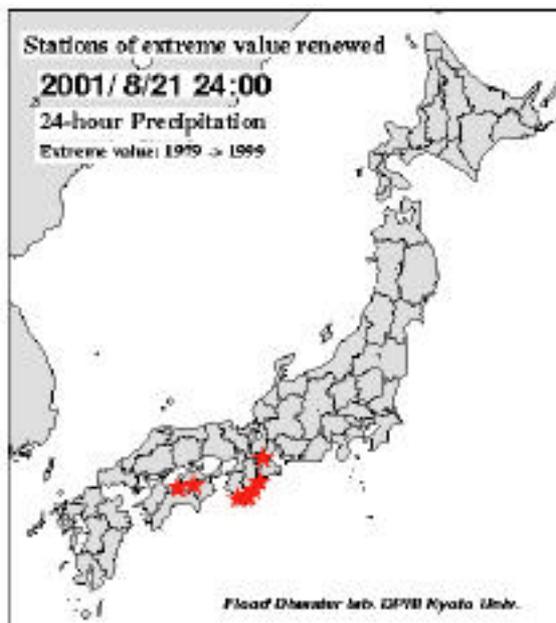
図4 2001年8月21日の日降水量が1979年以降の最大値を更新したAMeDAS観測所分布図 (筆者らが整備しているリアルタイム豪雨表示システムによって作成)

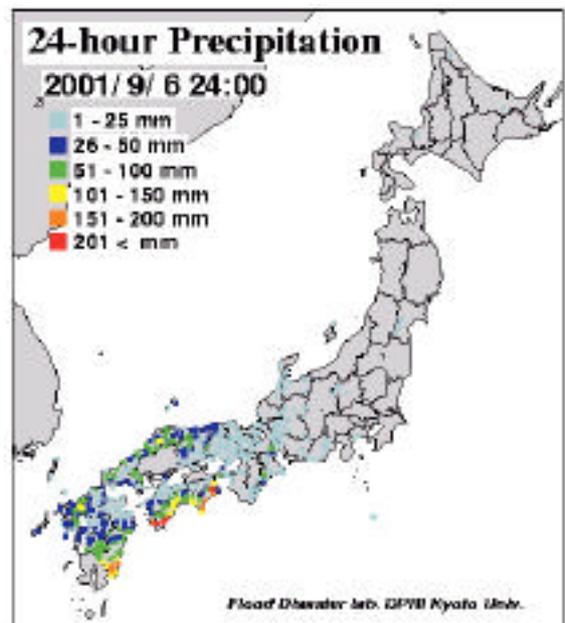
9月5日～6日にかけて、活発化した秋雨前線の活動により、高知県西南部の土佐清水市、大月町付近のごく狭い範囲内に集中的な豪雨が発生した(図6)。AMeDAS観測所の最大値は、宿毛で5～6日の2日間に254mm、最大1時間降水量71mmとなっている(図7)。高知県の観測によると、土佐清

図6 2001年9月6日の日降水量分布 (鹿児島、広島、香川、奈良の各県のデータは通信トラブルにより送信されておらず、欠測となっているが、実際には降水が記録されている。)

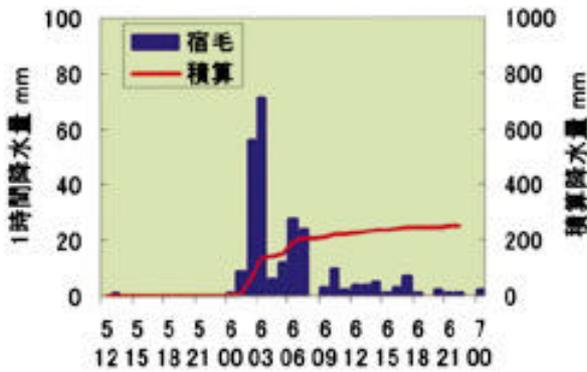
図7 宿毛(高知県)の2001年9月5日12時~7日0時の降水量推移

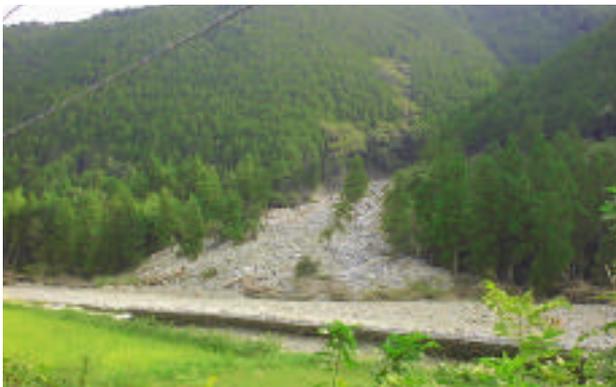
写真1 土佐清水市宗呂地区で見られた土石流出(2001年10月8日筆者撮影。以下同じ。)

この豪雨により、人的被害は生じなかったが、土佐清水市、大月町を中心とする高知県内で住家の全半壊・一部破損18棟、床上浸水544棟、床下浸水576棟を記録した(高知県消防防災課9月8日付け資料による)。大月町では同276棟、268棟となっており、1世帯1棟と仮定すると、全町2823世帯(1995年国勢調査)の19%が浸水による被害を受けたことになる。土佐清水市の宗呂川上流域などでは土石流の発生など、土砂災害も見られたが(写真1)、多量の出水による河道侵食や浸水による被害も目立った(写真2)。浸水被害の集中した大月町周防形地区では、地表から2mほどの位置に流下痕が見られ(写真3)、集落内のほとんどの家屋が床上浸水した。同地区は海に面した、平地の幅わずか100m程度の谷出口状の地形となっており、ここに約12km²ほど

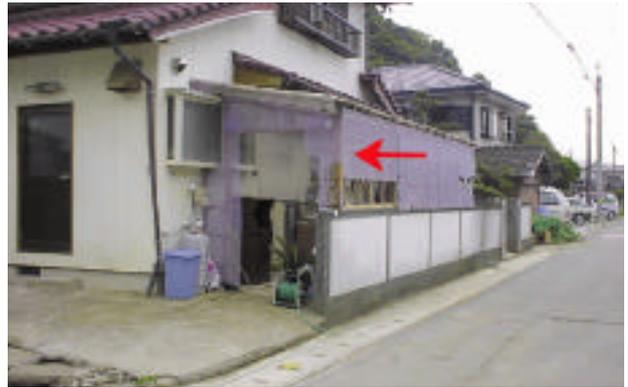
写真3 大月町周防形地区
(矢印位置に浸水痕跡。道路からの高さ約2m。)

の扇形の流域から雨水が集中したと思われる。海に面した谷地形に豪雨が集中したという意味では、1982年長崎豪雨と通ずる特徴を持った事例ともいえる。

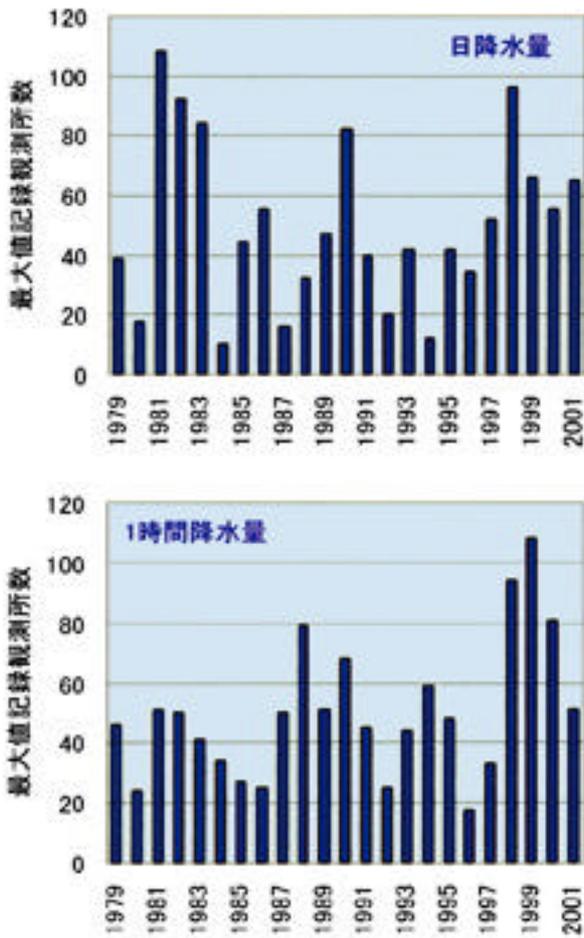
気象庁 A MeDAS 観測所で、1979年の観測開始以降20年以上の連続した記録が残っている観測所1151ヶ所のうち、2001年(9月末まで)に日降水量の最大値を更新したのは61ヶ所、1時間降水量では同44ヶ所である。年別の最大値記録観測所数の推移を見ると図8のようになる。記録更新観測所数は年平均50ヶ所になるので(1151ヶ所/23年間)、日降水量については、1997年以降記録更新観測所がやや多い傾向が続いている。本年もその傾向は続いているが、1998年のように突出してはいない。1時間降水量については、1998~2000年にかけて記録更新観測所が多かったが、本年は「平年並み」と言えそうである。

図8 気象庁AMeDAS観測所の年別最大値記録観測所数 (2001年は9月末現在。図9も同。)

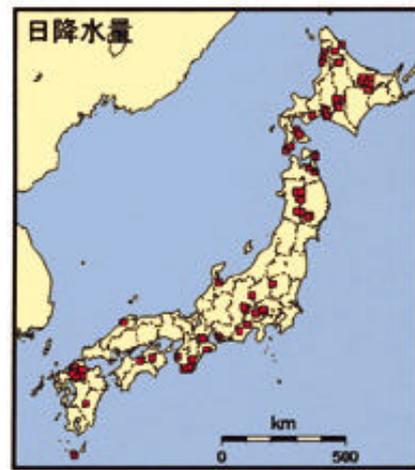
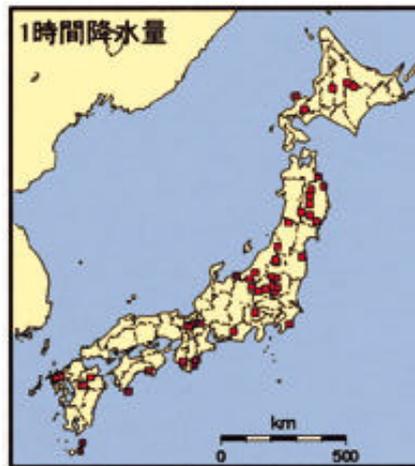
2001年に最大値を更新した観測所の分布を見ると図9のようになる。同図に見るように、日降水量の最大値を更新した観測所と、1時間降水量の最大値を更新した観測所はほとんど重複していないことがわかる。2.で紹介した事例でも触れたが、本年の豪雨は、多地点で日降水量・短時間降水量双方が従来の記録を上回るような事例が発生しなかった。通年に見れば比較的被害が少なく抑えられたのは、このあたりも理由の一つと言えるかもしれない。

図9 2001年に1979年以降の最大値を更新した観測所分布図

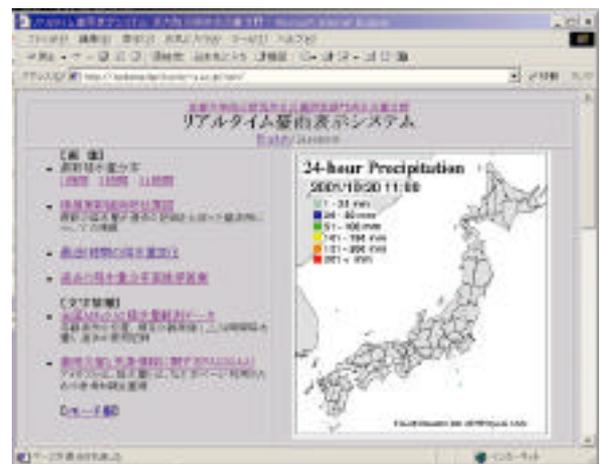
水災害研究部門洪水災害分野では、日本気象協会関西支社との共同研究として、「リアルタイム豪雨表示システム」の開発・実験的公開を2001年4月より行っている(図10)。これは、従来からインターネット上で参照できた、降水量等の実況値ばかりでなく、これまでどの程度の雨が降り、かつその雨は、各観測所で過去に記録された豪雨に比べどの程度大きい(あるいは小さい)かを容易に把握できることなどを特徴としたWebページである。iモード等の携帯電話からも参照できる。本文で用いた図のうちいくつかは、同システムによって自動的に作成されている図である。同システムのトップページ参照回数は、公開以降9月末までの平均では1日当たり306回となっており、台風11号接近時の8月21日には3078回、台風15号接近時の9月10日には1986回を数えた。豪雨災害時の情報発信基地としての期待が高まっており、今後も整備拡充を図るとともに、利用者からの情報を元に防災情報のあり方について

図10 筆者らが整備しているリアルタイム豪雨表示システム (http://www.disaster-i.net/rain/ iモードからはhttp://www.disaster-i.net/imode/)
