# 重要文化財願興寺本堂保存修理工事における用材調査 第二報

## Wood identification of old wooden members in Ganko-ji temple designated as national heritage (Second report)

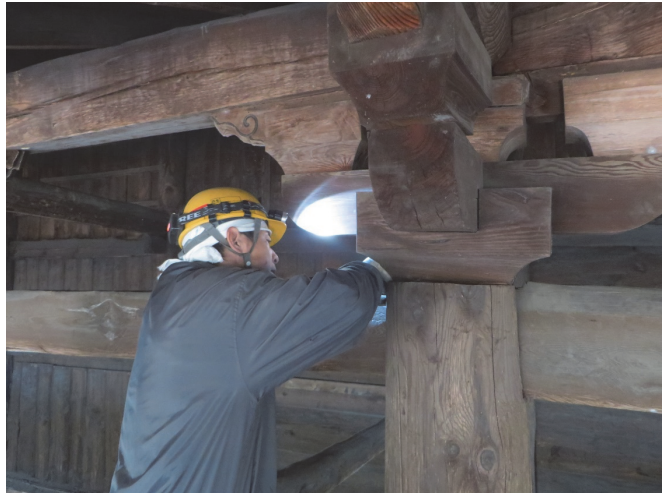
図1：柱材における樹種識別のための試料採取の様子。採取した試料はラベリングし撮影する。

岐阜県可児郡御嵩町に位置する願興寺の修理工事に際して、本堂の柱材27点についての樹種調査を行った。試料は現場担当者により、図面や番付などを確認しながら、取替え古材、および部材の傷んでいる部分や割れ目の内部など、物性に影響の無い部位から、ノミや鋸などを利用し、可能な限り最小サイズとなるように配慮して採取を行った（図1）。採取した部位については写真を撮影した。

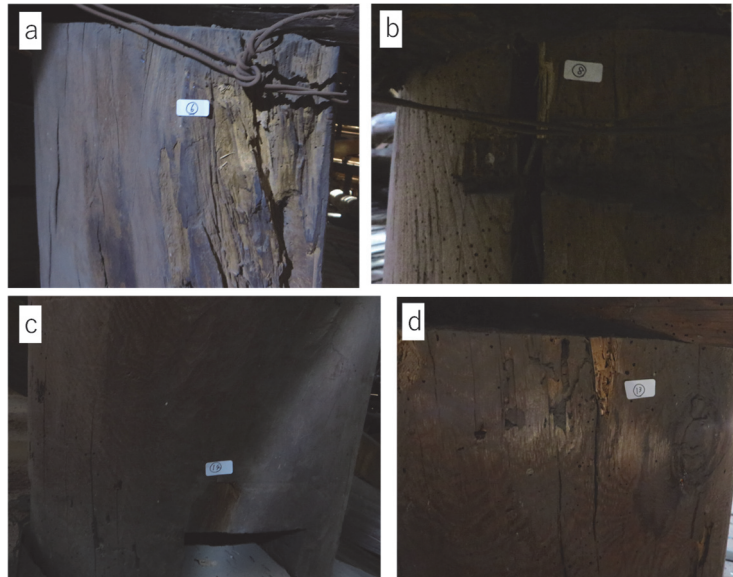
図2：本殿に使用されている柱材の外観。a: ムクノキ, b: エノキ, c: カツラ, d: ニヨウマツ類

ラ（1点）、ヒノキ（1点）であった。柱に使用されている樹種を図示したところ（図3）、特にその樹種の配置が特徴的であることが判明した。図2は、本殿に使用されている柱材の外観であるが、経年劣化や虫害も著しく、外観からの樹種判断は困難なケースが多く認められた。

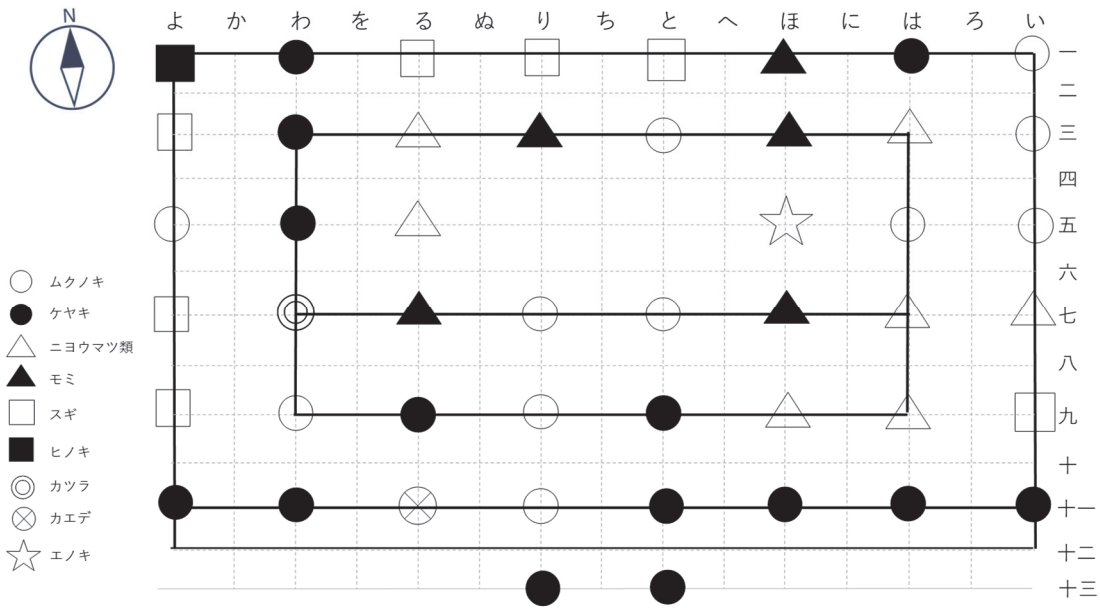
図 3： 樹種識別調査による柱材の樹種一覧。図下部が本殿正面である。

図3下部が本殿の正面（南側）となるが、正面にケヤキやムクノキが多用されている一方で、北側の本殿背面については、スギやモミ、ニヨウマツ類といった針葉樹材の使用が目立っていた。寺社建築にムクノキが多用される事例はあまり認められないが、ムクノキを高級材であるケヤキの代用材あるいは同等材として選択されて使用したとも考えられる。

願興寺伝では境内の本堂東には以前塔があったとされている。現在はなくなっているが、本堂東側と西側を比較すると、東側の方に空間が開けている一方西側は狭い。おそらく、本殿東端側と正面が、人目に付きやすい部位であったと思われる。東端側の柱材の樹種と西端側のそれとを比較すると、東端側にはケヤキやケヤキの代用材とも

考えられるムクノキが多く配置されている一方で、西端側にはスギが比較的多く使用されている点からも、おそらく、東端面および南側正面を重視した樹種選択を行った可能性が推察できよう。また、特に正面から中央にかけての柱と東端側の柱にはモミ属は配置されていない。モミ属は北陸や中部地方の山間部において、古くは建築業界の人々の間で棺桶の木とよばれており、あまり格の高い樹種とは考えられていなかった。現場担当者によると、正面部位の繫梁下の彫刻の装飾性が他に比べて高い点からも、正面性を重視していたことが裏図けられよう。
