ケーブル破断を想定した既設PC上部構造の  
破壊過程と耐荷性能評価に関する研究

吉田 英二

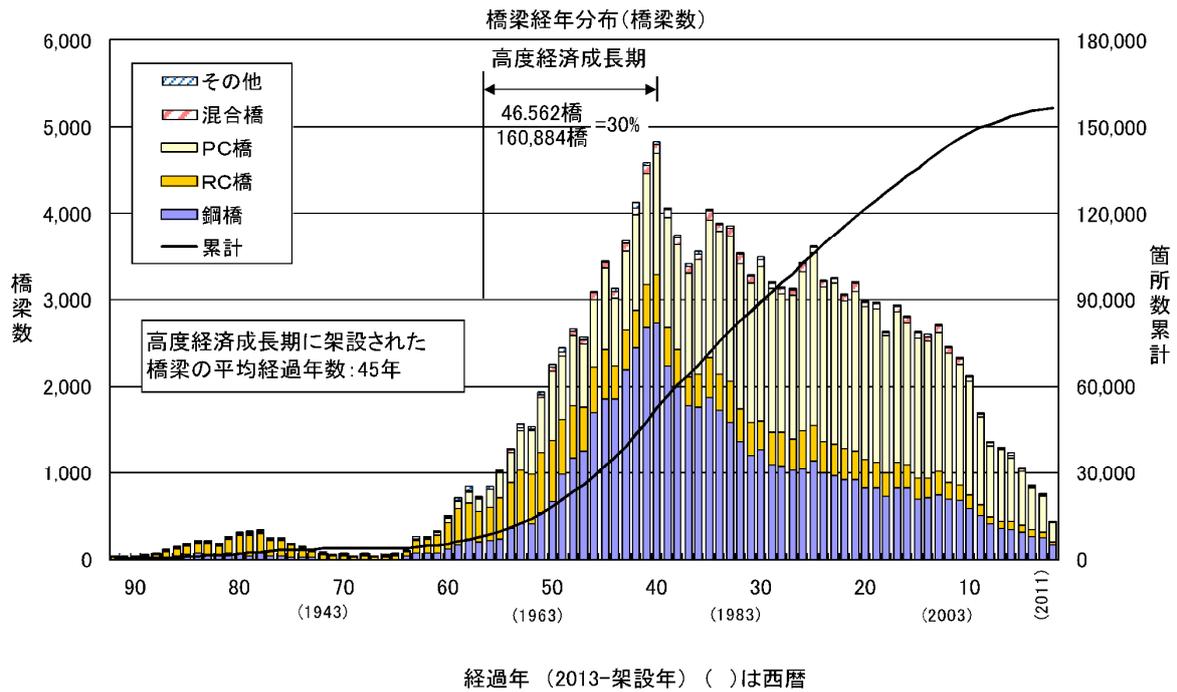
図-1.1 橋長 15m 以上の建設年次別橋梁数の推移<sup>1.1)</sup>

これまでに建設された国内における PC 橋は、1940 年代後半以降、右肩あがりに建設数が増加し、1970 年代に建設ピークを迎えている（図-1.1）。橋長 15m 以上のものだけでも既に約 17 万橋の道路橋が建設されており、そのうち約 7 万橋程度（約 4 割）は PC 橋が占める（図-1.2）。また、全国で約 17 万橋存在するが、その約 8 割の約 13 万橋は都道府県や市町村道であり地方自治体が管理している（図-1.3）。

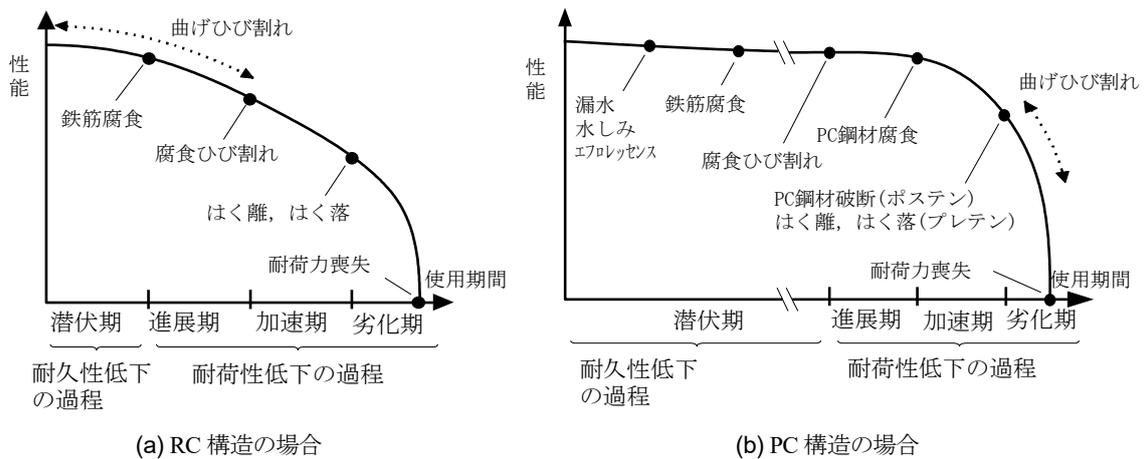
図-1.4 RC梁とPC梁の予想される劣化シナリオ<sup>1.21)</sup>

- (1) PC 構造は RC 構造とは異なる構造特性を有し, かつ PC 技術は時代とともに変遷してきた. そのため, PC 技術の変遷を踏まえ, 対象とする PC 構造物が構築された時代の技術的特徴を把握しておくことが重要となる.
- (2) PC 構造は, 外部からの劣化因子の侵入に対し高い抵抗性を有しているため, 劣化が進行する過程は長くなるが, 劣化因子がケーブル位置まで到達しケーブルの腐食を促進させるような場合は, 耐力が低下する過程が極端に短い (図-1.4). そのため, PC 構造物はケーブルの腐食を予防することが最も優先される. また, 日々の定期点検時の段階などから水などの劣化因子が浸入していないかなどの観点で注視することが重要である.

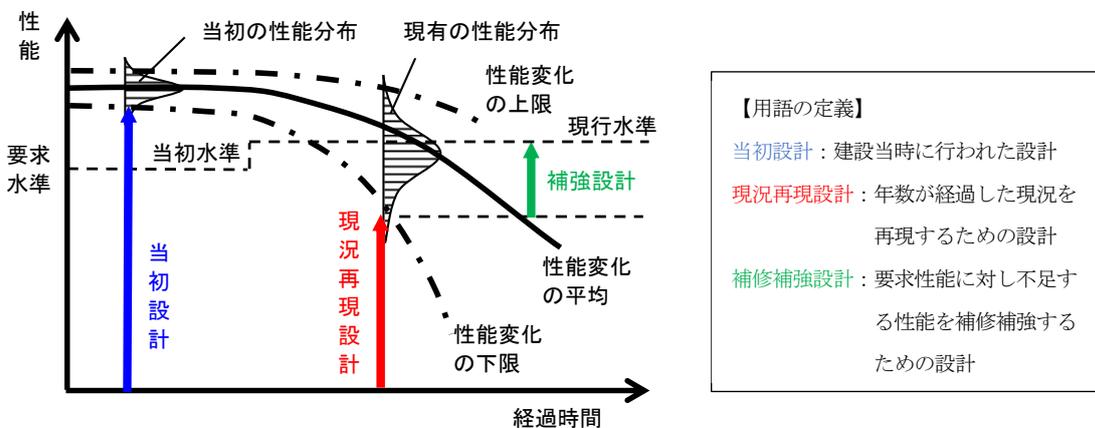
図-1.5 PC橋の継時的な性能変化のイメージ<sup>1.24)</sup>

上記(3)に関して、現状におけるPC橋の構造性能評価については、健全な状態であることが前提であれば、当初設計の性能を保つことが保証されている。しかし、劣化が顕在化した場合には、構造物の性能が継時的に変化すると考え、材料劣化やプレストレス減少などを考慮した現況再現設計を行い、現有性能の評価を行うことが必要である(図-1.5)。

すなわち、PC橋の経時的な性能変化は、ケーブルの腐食形態やグラウト充填状況をはじめとした様々な要因の影響を受けることから、劣化が顕在化した既設PC橋の現有性能は、図-1.5中の一点鎖線に示すように外観によるグレーディング評価を行うことが多く、そのような不確実性を考慮して安全側に評価せざるを得ないものとされている。

近年では、非破壊検査による技術開発が進み実用化されているものもあり適用性や精度が検討され一定の水準に達しつつある。したがって、それらの技術を適切に活用し、精緻にPC橋の耐荷性能を評価できれば一筋の性能変化曲線(図-1.5中の実線)として表現することが可能になるものと考えられる。ただし、図-1.5中に示すように性能分布において材料強度のばらつきなどを考慮した評価については別途検討が必要である。

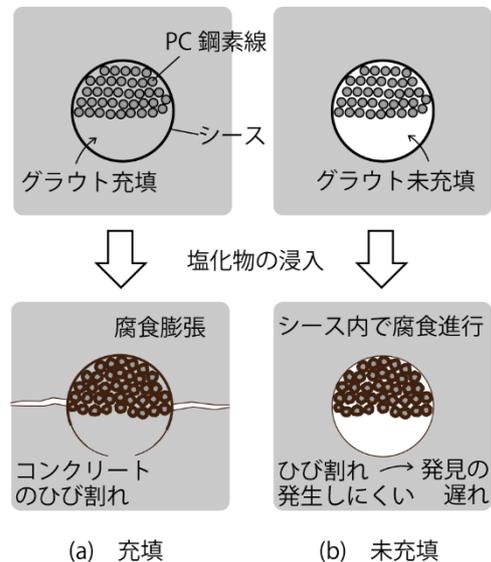
図-2.1 グラウト未充填とケーブルの腐食の概念図<sup>2.3)</sup>

一般には、グラウトが充填されている箇所では塩害によるケーブルの腐食が発生すると、その腐食による膨張によって、周囲のコンクリートにひび割れが発生する（図-2.1(a)）。著しいひび割れが見られた時点では、既に腐食によるケーブルの断面欠損が生じていることが多い。一方、グラウトが未充填の箇所に塩水が浸入すると、ケーブルは著しく腐食して膨張するが、シース内で膨張するだけで、外観に変状が生じない場合がある（図-2.1(b)）。そのため、ケーブルの腐食発生を把握が、グラウトが充填されている場合よりも発見が遅れることとなりやすい<sup>2.3)</sup>。

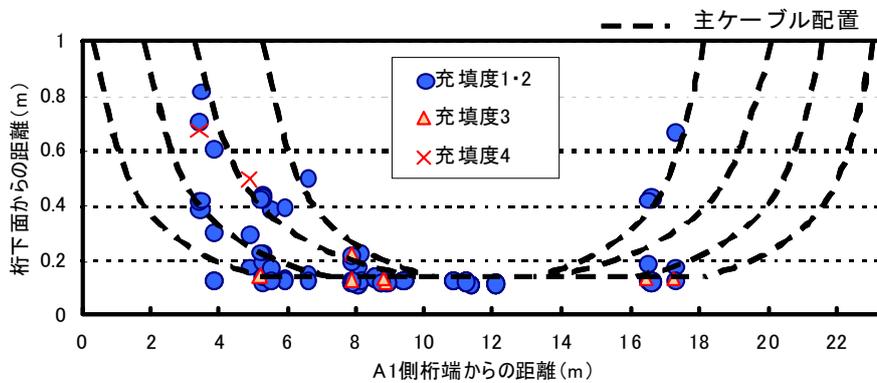
図-2.4 上縁定着ケーブルのグラウト充填状況

以上から、起点側が注入側であり下り勾配による先流れが生じてグラウトが十分に充填されなかったと推察された。なお、主ケーブルのPC鋼線は調査した全342件ともほぼ腐食していないことが確認されており、グラウト未充填が確認された上縁定着ケーブルのシース中には水が侵入した痕跡は認められなかった。

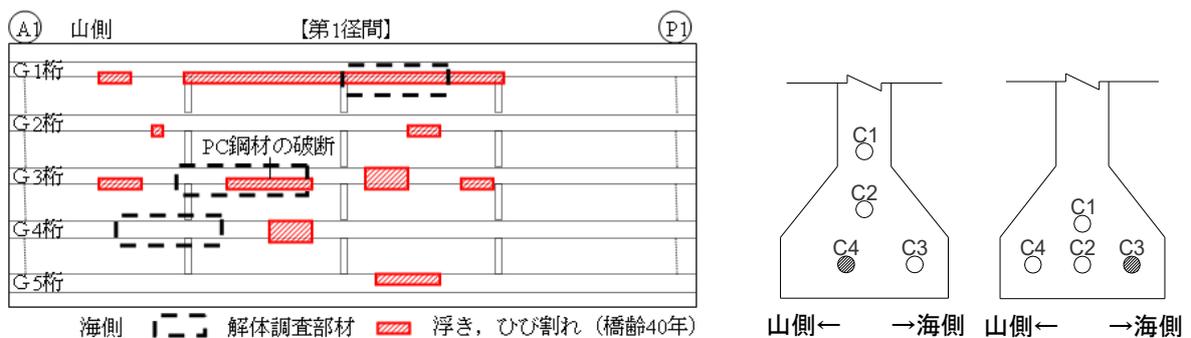
図-2.5 第1径間主桁下フランジ損傷状況と部材採取位置（左）およびケーブル配置（右）

このため架替えが計画され2010年9月に供用が停止された。本橋のような損傷を生じている原因としては、コンクリートやグラウトの力学的特性値が低下している可能性やグラウトの充填不足に起因する可能性が考えられた。そこで、グラウト充填状況の調査として主桁切断面のシースを直接目視し評価を行った。ここで、グラウト充填状況の評価については佐野橋と同様の基準によるもので分類した。鋼材腐食状況調査では損傷が最も著しい第1径間（図-2.5）に着目し、G1桁（過去の調査でケーブルの半数程度の減肉が確認された部位）、G3桁（過去の調査でC3ケーブルケーブルの全数の減肉と一部に破断が確認された部位）、G4桁（過去に補修履歴がなく、橋齢40年以後に損傷が発生した部位）と、2番目に損傷の著しい第4径間について実施した。図-2.6に第1径間におけるグラウト充填状況の調査結果を示す。第1径間は、5主桁すべての切断面で調査を実施し、充填度1,2が102件（99%）、充填度3が0件、充填度4が1件（1%）であった。第1径間は、最も損傷の著しい径間であるが、局所的な空隙が多く見

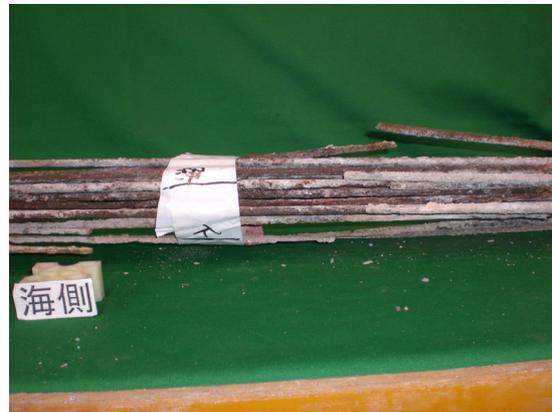
写真-2.6 C3 ケーブル破断状況

られる一方、ケーブルに対する防食効果が期待できないような空隙はほとんど見られず、大多数の箇所  
でグラウトの充填が良好であった。しかしながら、第1径間 G3 桁 C3 ケーブルにおいて充填度4が1件  
あり、その箇所ではケーブルの破断が確認された（写真-2.5、写真-2.6）。

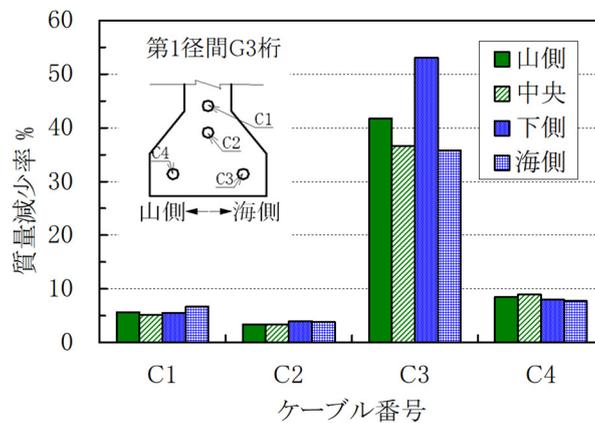
図-2.8 ケーブル位置と腐食量の関係（同一部材内における比較）

その結果、13本の破断が確認されている第1径間G3桁C3ケーブルは35%を越えたが、同一断面内の他の3本のケーブルは10%以下となった。このことから、グラウトが概ね充填されていればケーブルの腐食の抑制をすることができることが分かる。また、同一かぶりによる比較では、著しい損傷が生じた箇所は質量減少率が10%を超えるような結果（文献2.9の腐食分類によると「ケーブルは破断しているものとみなす」状況に相当する）であったが、下フランジの軸方向ひび割れ程度の箇所では質量減少率は10%以下となった。

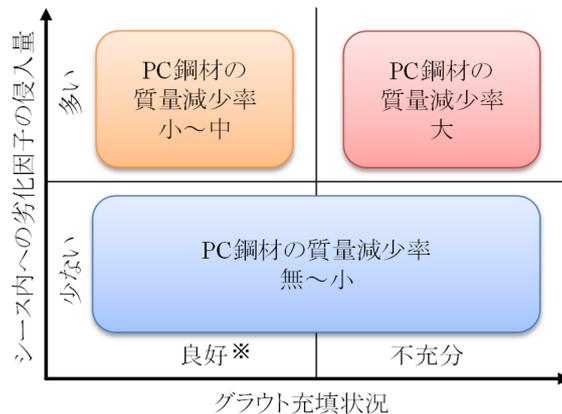
図-2.10 グラウト充填状況とケーブル腐食の関連性

したがって、定性的ではあるが、ケーブルの防食のためにグラウトが果たす役割は極めて重要であり、グラウト充填が不十分な場合は水などの劣化因子が侵入することでケーブルの質量減少率（腐食量）が大きくなるといえる。（図2.10）。なお、劣化因子は塩分も含まれ、グラウトが良好な場合においては水の浸入は防止するものの、たとえば塩害の影響度によっては必ずしも鋼材は腐食するとは限らない。また、前述のPC橋の落橋事例からもグラウト充填不足の要因だけではなく、PCシースに水などの浸入によりケーブルが腐食し破断に至ることが多い。そのため、ケーブルの腐食・破断を防止するためには、橋面の滞水や排水装置の不具合を改善するなどの水対策が何よりも優先すべき事項であると考えられる。

※グラウト充填が良好の場合でも、劣化因子が多い（たとえば塩害の影響が大きい）と必ずしも腐食劣化因子が浸入しないとは限らない

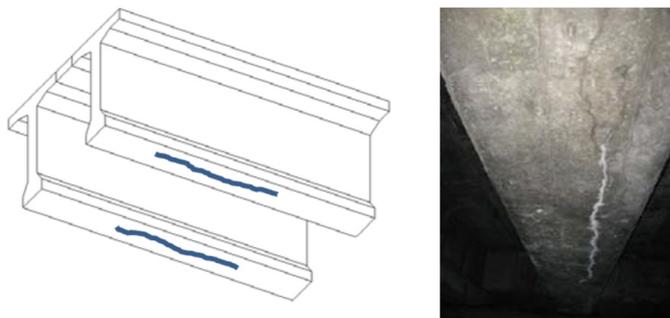
図-2.12 主桁下面シース沿いひび割れ

グラウト充填不足部分が存在するケーブルでは、その部分への水や塩化物イオンの浸入により、水の凍結膨張圧あるいはシースやケーブルの腐食が原因でケーブルに沿ったひび割れが発生するとされており、図-2.12、図-2.13 に示すようなケーブルに沿ったひび割れは、一般にグラウト充填不足に起因するひび割れであることが認識されている。これらのグラウト充填不足に起因する損傷の背景には、グラウト材料の品質や施工方法などが大きく関わっていることが報告されている<sup>2.10), 2.13)</sup>。

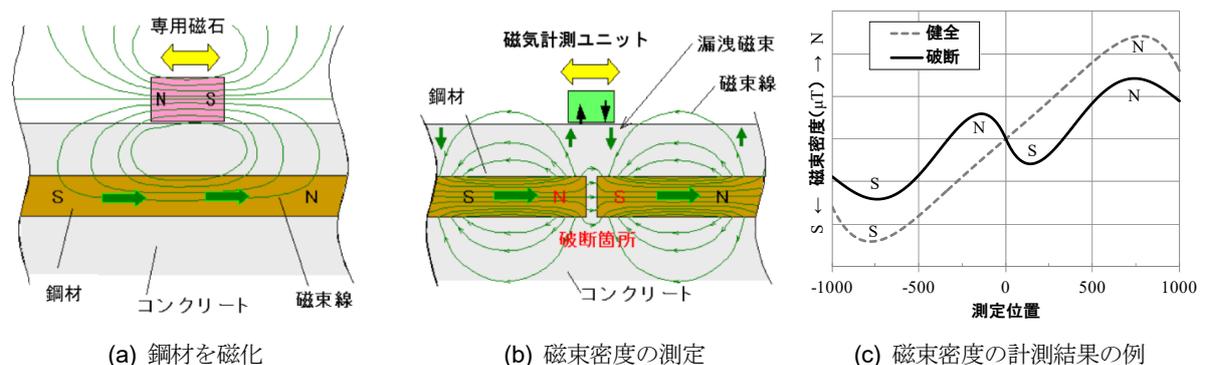
図-2.22 漏洩磁束法の測定原理<sup>2.25)</sup>

検査機器は、検査するケーブルをケーブル長手方向に磁化するために永久磁石を内蔵した磁石ユニットとコンクリート表面におけるコンクリート面に垂直な方向成分の磁束密度を測定する磁気計測ユニットの2つで構成される(写真-2.12)。

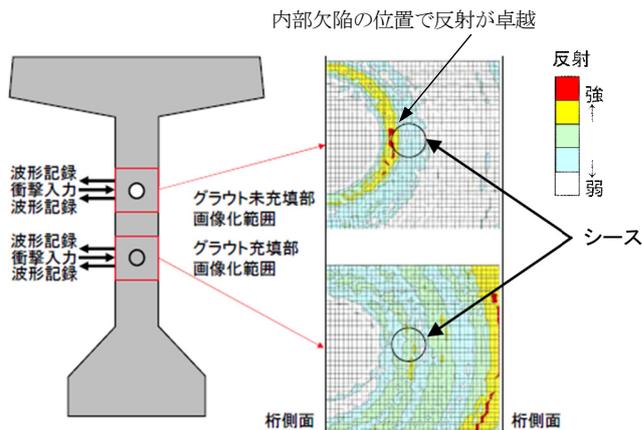
図-2.25 SIBIE 法の調査概要<sup>2.29)</sup>

図-2.25 中の黒丸はシースの位置を示しており、色の濃淡により弾性波の反射の強さを表している。結果の評価は、シースの位置で反射の強い色の濃い領域が現れた場合、グラウト未充填と判定する。衝撃入力した面と反対の側面の左側に色の濃い領域が現れた場合にはグラウト充填と判定する。

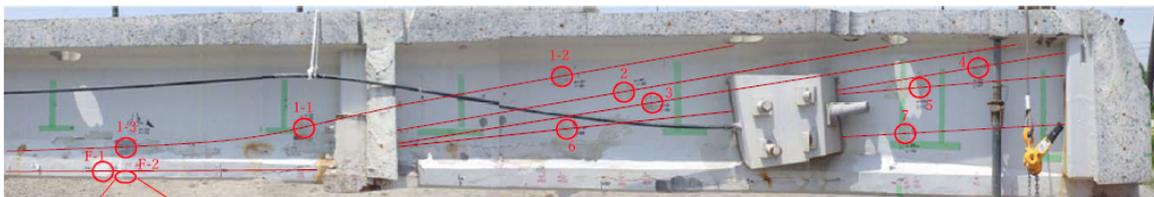
写真-2.14 SIBIE 法の計測位置図

写真-2.13 に、SIBIE 法の調査状況を示す。写真-2.14 に測定位置を示す。調査位置は、ケーブル位置を非破壊調査で確認後、ケーブルの曲げ上げ区間で計測可能な範囲で上方部と、過去にケーブルの破断が確認された位置付近を対象とした。調査は、測定点を中心に±50mm 離れた 2 箇所に加速度計を設置 (図-2.26) し、バネ式の衝撃入力装置 (写真-2.15) により衝撃を入力して反射波を波形記録装置に記録する。記録した波形結果よりイメージングを行い、コンター図からグラウト充填状況を判定する (図-2.27)。

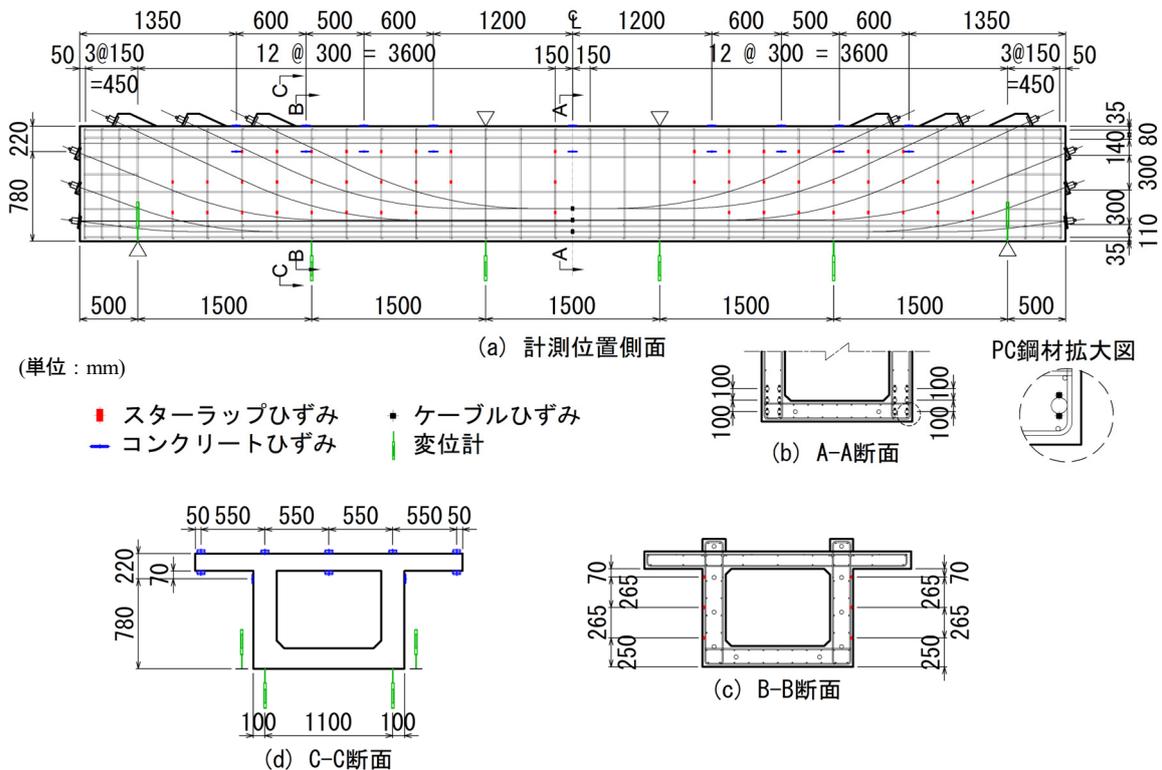
図-3.9 計測位置

図-3.9 に、供試体の計測位置を示す。計測位置は各供試体共通である。載荷試験では、断面方向の変位差を計測する目的で、断面の左右に鉛直変位 (L 側, R 側) を設置した。コンクリートのひずみは上フランジを中心に計測した。スターラップのひずみはせん断破壊想定面にかかる範囲には高さ方向に 3 箇所設置している。また、ケーブルのひずみは支間中央部のみ計測した。

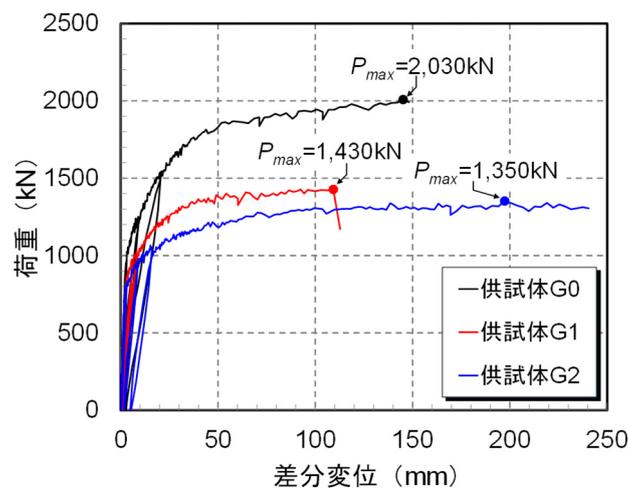
図-3.10 支間中央の荷重-変位関係

また、両側破断供試体はせん断ひび割れ発生後における Step2 の除荷後においても残留変位は 2mm 程度であった。健全供試体を基準にすると、片側及び両側破断供試体も残留変位が 3mm 程度以内であることから、支間中央部でプレストレスが十分に残存しており、概ね可逆性を有している。なお、両側破断供試体の Step3 の除荷後には、残留変位は 5mm 程度生じており、プレストレスが部分的に消失しているものと考えられる。また、片側及び両側破断供試体は、いずれもケーブル切断後の Step1-3 までは、剛性の変化はほとんどなく、健全供試体の Step1 までの剛性とほぼ同程度であった。このことは、片側及び両側破断供試体においても、曲げ剛性に影響を与える支間中央部でプレストレスの損失が生じていないため、健全供試体との差が生じにくいと考えられる。この結果から、実橋において、定着部付近でケーブル破断が生じプレストレスが部分的に消失している場合でも、曲げひび割れ発生荷重程度の範囲では剛性の変化が小さく、ケーブル破断による影響の評価が困難であることが示唆される。

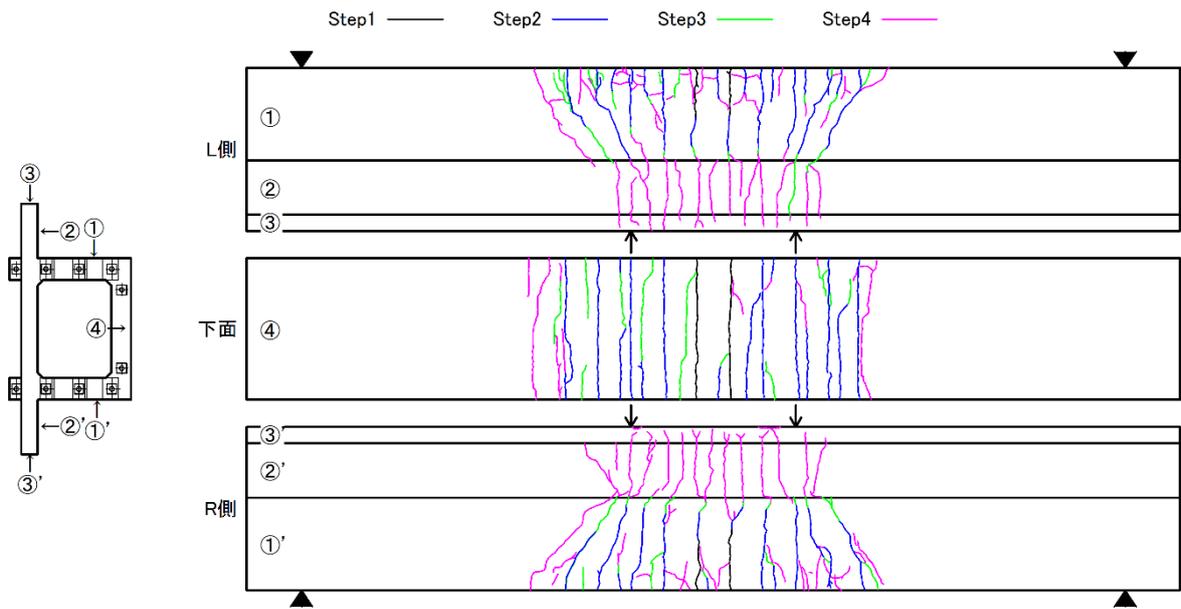
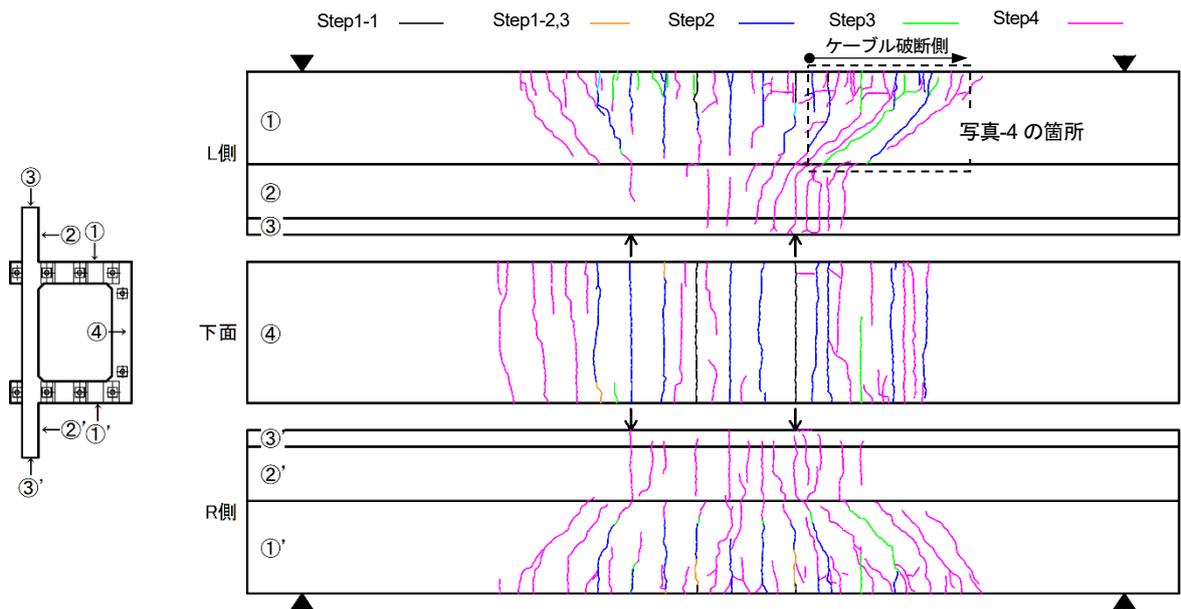
図-3.15 供試体のひび割れ状況 (供試体 G0, 供試体 G1)

両側破断供試体は、Step 1-1 の720kN で下フランジ下面に曲げひび割れが発生し、800kN でそれがウェブまで進展したため、一旦除荷した。ケーブル切断後の Step1-2, Step1-3 では、荷点付近の下フランジ及びウェブ側面にひび割れが数本発生した。Step2 では、800kN 以降から下フランジ下面の支間中央部付近に複数の曲げひび割れが発生し、それらがウェブ上縁まで進展した。その後、明確なせん断ひび割れは確認されなかったため、片側破断供試体と同程度の荷重（980kN）で一旦除荷した。Step5 では、既に複数のひび割れが分散して発生していたものの、ケーブル破断側のL側及びR側のいずれも、片側破断供試体のようにアンボンド区間と充填区間の境界付近で斜めひび割れが発生するような傾向は確認されなかった。スターラップの初降伏は、1050kN でL側の荷点付近の位置で確認された。Step4 では、1100kN で上フランジ下面にまでひび割れが進展した。1350kN でL側及びR側で荷点から外側に向かって複数のひび割れが発生し、健全供試体と同様に荷点付近の上フランジ上面のコンクリートが圧壊したため試験を終了した（写真-3.11）。このとき、ウェブ両側面にはケーブル破断側から支間中央付近にかけてコンクリートの浮きまたは剥離が生じていた。これは、破断したケーブルの引き込みに抵抗するグラウトと一体となっているシースがすべることにより、シース周囲のコンクリートが付着割裂破断を起こしたものと考えられる。この傾向は片側破断供試体でも同様であるが、両側破断供試体は、終局時まで安定した変形能を維持していたため、ケーブル引き込みに起因するシースのすべり変形が片側破断供試体より顕著に現れていたものと考えられる。

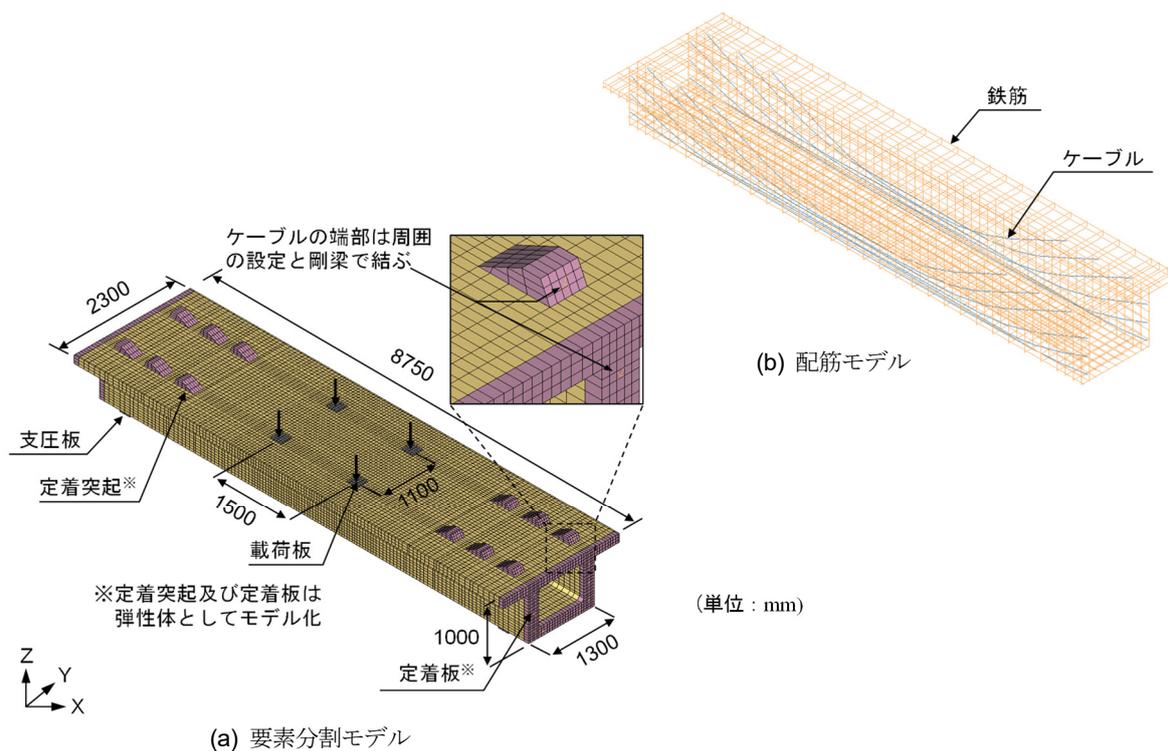
図-3.19 解析モデル

支点条件については、実験条件に合わせ、R側から見て、左をピンローラー、右をピンとした。載荷点及び支点部に配置した支圧板についてもモデル化した。なお、支圧板と供試体は剛結した。

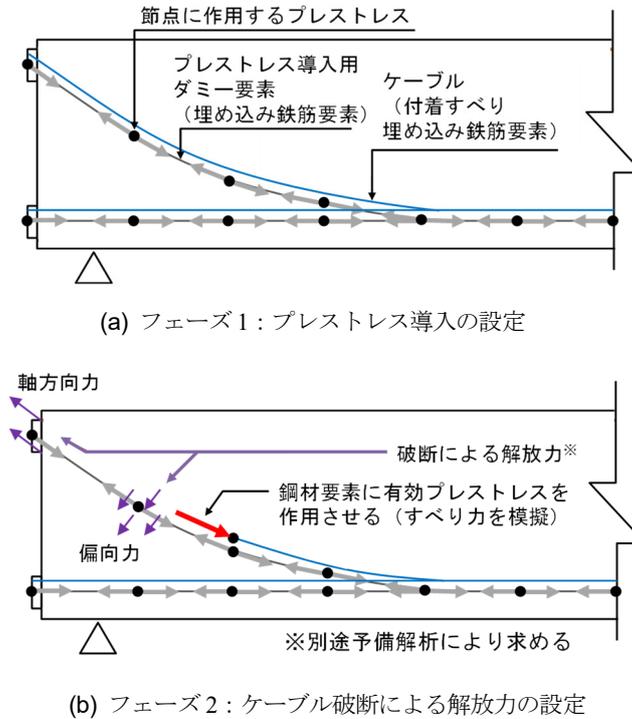
図-3.20 ケーブル破断の再現方法

そこで、ダミー要素は、プレストレスを解放せずに、アクティブ化したままで、プレストレス導入時の初期応力をダミー要素に逆載荷し、間接的にプレストレスの解放を再現するものとした。その初期応力とは、ケーブル破断箇所でのダミー要素に作用する接点力であり、ケーブルの軸方向力と曲げ上げの影響による偏向力である。なお、初期応力は、プレストレスを導入したときの予備解析により求めた。

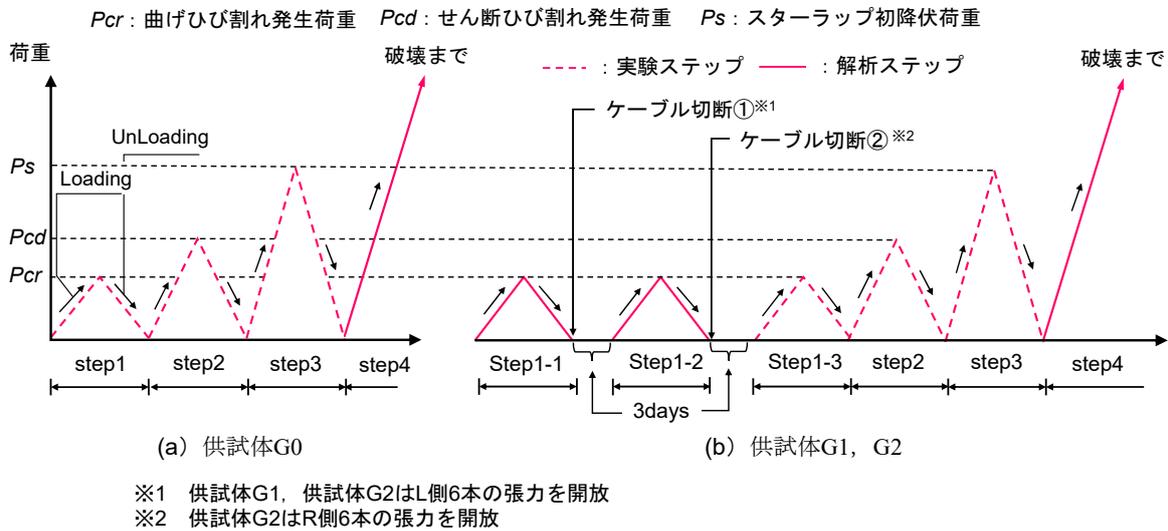
図-3.22 解析ステップ

- 供試体 G0 : Step4
- 供試体 G1 : Step1-1→アンボンド区間のケーブル (L 側 6 本) の張力を解放→Step4.
- 供試体 G2 : Step1-1→アンボンド区間のケーブル (L 側 6 本) の張力を解放→Step1-2→アンボンド区間のケーブル (R 側 6 本) の張力を解放→Step4.

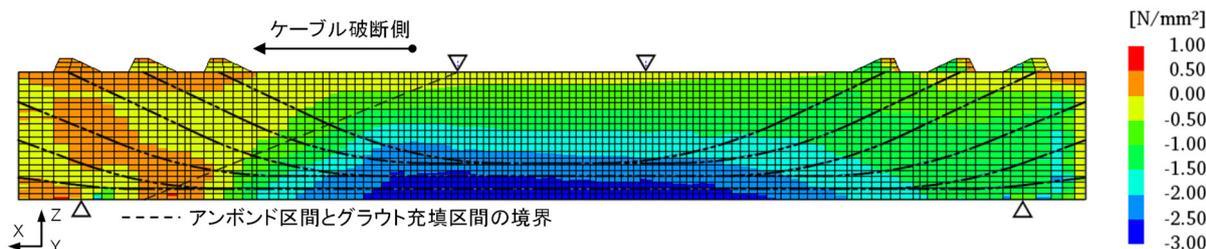
図-3.23 ケーブル破断直後のコンクリートの軸方向に作用するプレストレス分布（供試体 G1）

このように、プレストレスが不連続になる境界付近においては、前述の実験でも明らかなように、斜めひび割れが発生しやすい傾向にあったものと考えられる。

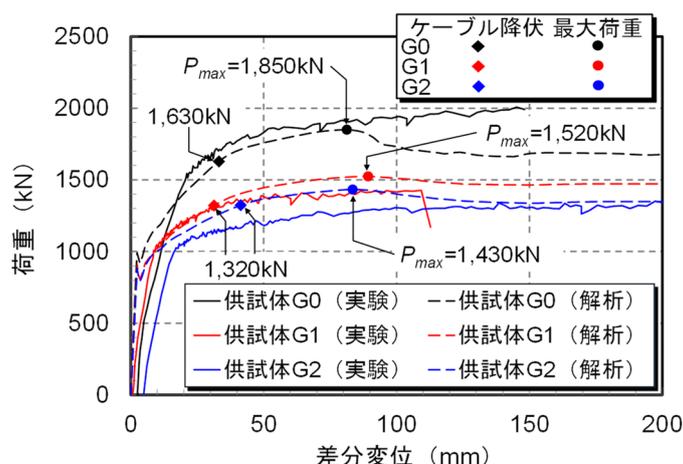
図-3.24 支間中央の荷重-変位関係

解析結果は、実験と同様な荷重 Step を刻んでいないため、初期の剛性は実験結果と乖離が見られるが、その後の挙動は実験結果を概ね再現しているといえる。片側破断供試体の解析結果では、実験のような急激な荷重低下によるせん断破壊に至らなかった。一方で、解析結果の最大荷重（図中、 $P_{max}$ ）は、いずれの供試体も実験値に対して 1 割程度に収まっており、十分な精度で実験の再現が可能であるものと判断できる。

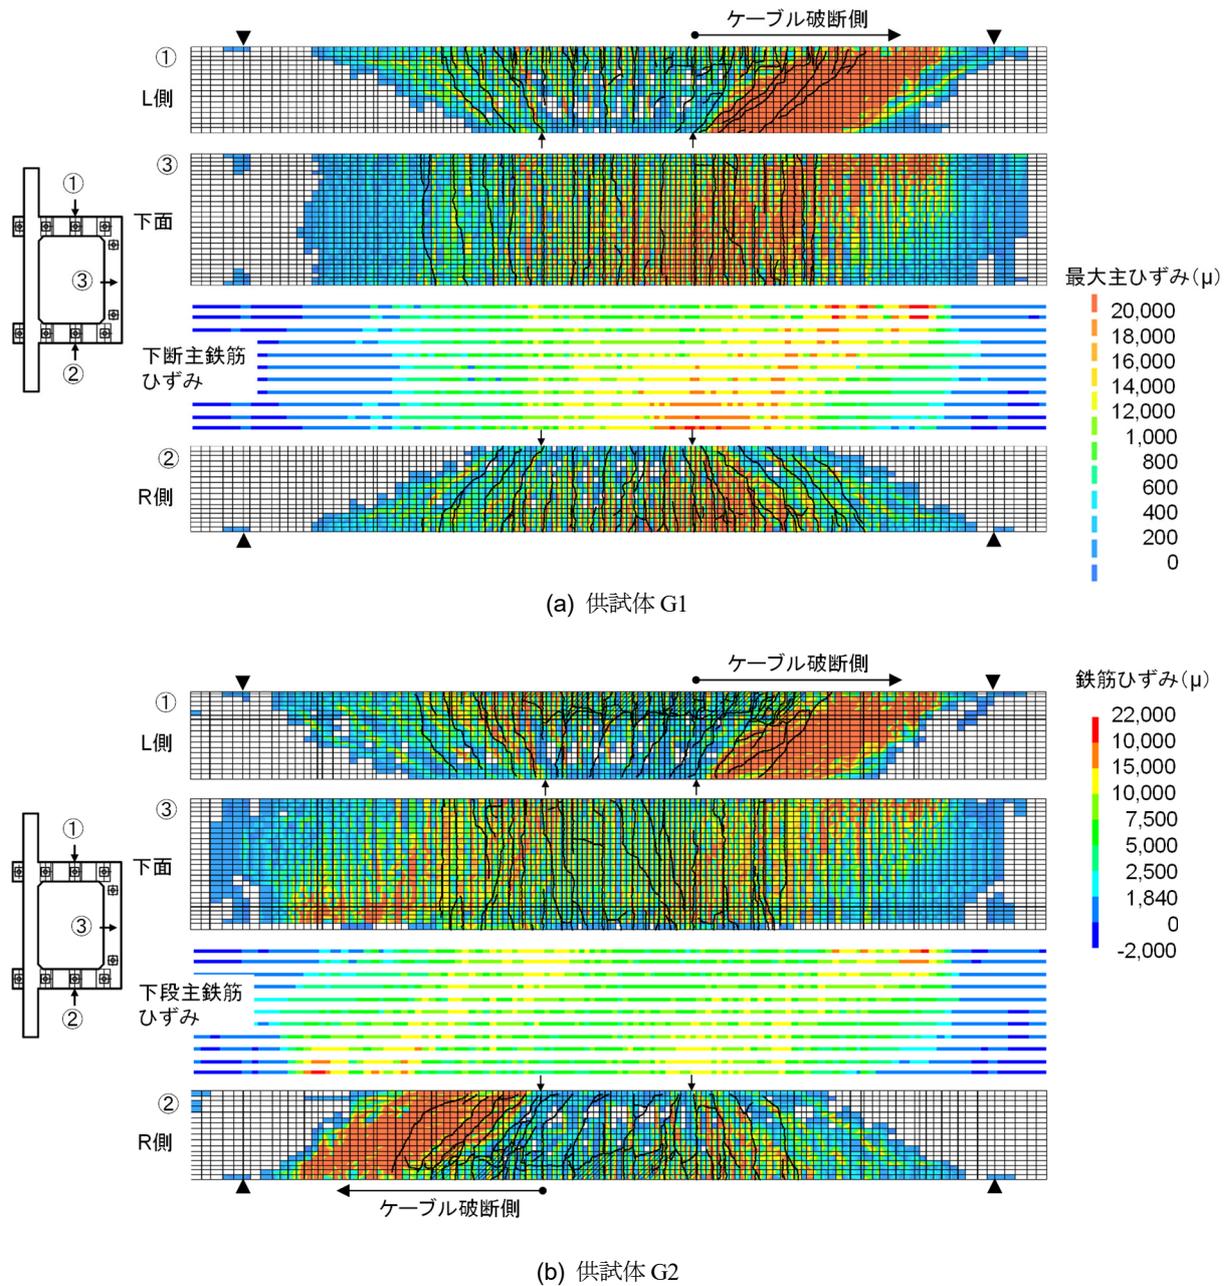
図-3.25 最大荷重時における最大主ひずみと実験時のひび割れ状況

したがって、本解析手法は、前述のとおりせん断ひび割れの傾向は概ね捉えられているが、ケーブルの引き込みによるひび割れの局所化を十分に再現できていないため、片側破断供試体の実験で確認されたようなケーブルの引き込み起因した脆性的な破壊の再現が困難であったと推察される。

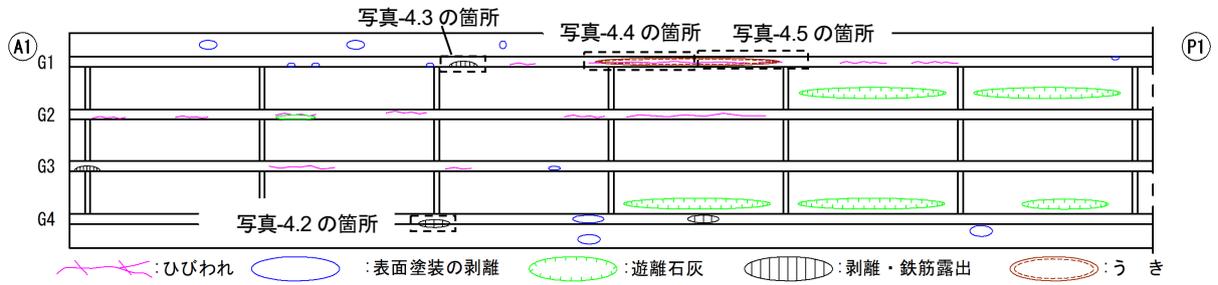
図-4.3 載荷試験径間 (第一径間) の桁下の損傷図 (上面からの透視図)

真-4.2, 写真-4.3). また, G1-G2 間及び G3-G4 間の床版間詰部においては, 漏水・遊離石灰が発生していた. 載荷桁である G1 桁では, A1 から数えて 3~4 スパン目の支間中央部において, 下フランジ部のスパン全域に渡ってコンクリートのうきや橋軸方向のひび割れが確認された (写真-4.4, 写真-4.5).

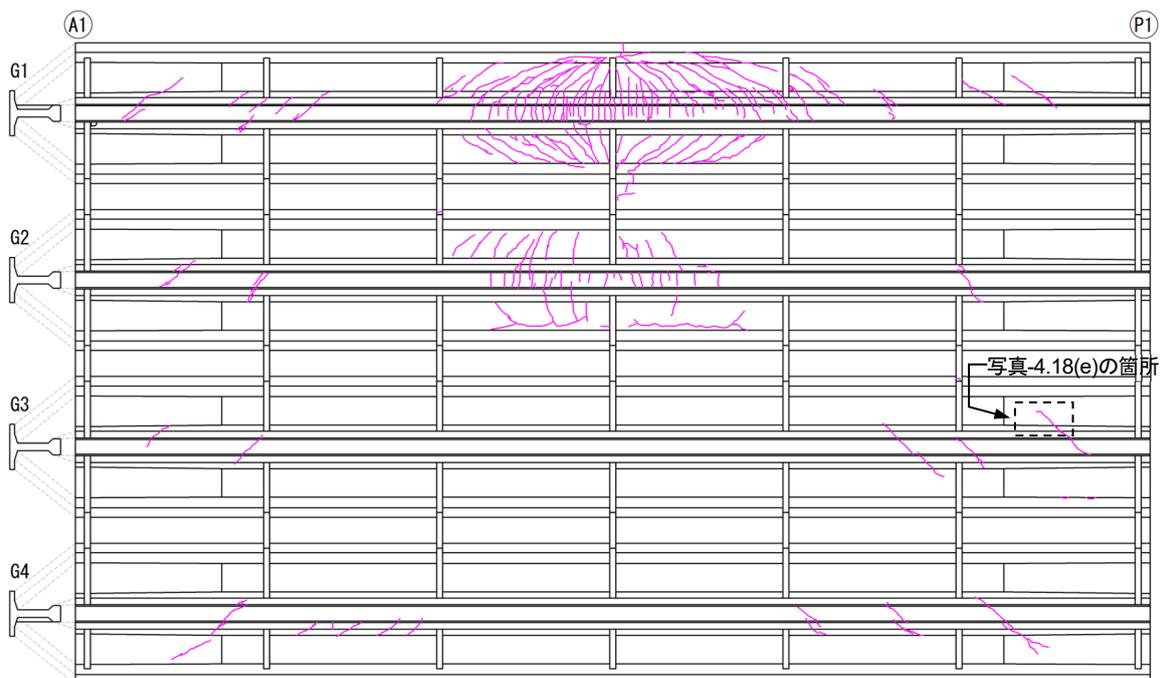
図-4.8 荷重試験時の各主桁のひび割れ状況

図-4.8 に、破壊試験終了時における主桁のひび割れ状況、写真-4.18(a)に、実験終了時の全景を示す。以下に代表的なイベントを示す。600kN で荷重点直下の下フランジ下面に曲げひび割れが生じた。1080kN 付近で荷重桁の主鉄筋に降伏のような挙動が確認された (図-4.10 中◇A)。具体には、ひずみが増大しているにもかかわらず荷重が増加していないことが確認できたため、鉄筋が降伏したと判断した。1800kN で荷重点に向かって左右にせん断ひび割れを確認した。さらに、Step4 での推定耐力を上回った時点で、荷重点直下の地覆部にひび割れが発生しはじめていたが、耐力が失われることはなかった。Step5 では、荷重桁の支間中央部でせん断ひび割れが進展し、最大耐力の 3270kN に達した。この時、荷重点直下の地覆部の圧壊が生じていた (写真-4.18 (b))。なお、最大耐力の到達時には、油圧ジャッキのストロークの上限に達していたが、同時に荷重の増加が見られなくなったため、この荷重を最大荷重と判断し、試験を終了した。この時の荷重桁の支間中央のウェブには、無数のせん断ひび割れが確認された (写真-4.18 (c))。そのせん断ひび割れの多くがウェブの表裏で確認されたことから、ひび割れがウェブを貫通している状態であると判断できた。また、桁端部にはねじれの影響とみられる斜めひび割れが確認された (写真-4.18(e))。一方、他の主桁の変状をみると、G2 桁は 2000kN で荷重桁と同様のせん断ひび割れを確認した。さらに、荷重の増加にともない、荷重点直下の G1-G2 桁間の横桁にある間詰めコンクリートの打継ぎ目に目開きおよび鉛直方向にずれが生じた (写真-4.18(d))。最終的には、目開き幅は 10mm 程度に達し、路面でも G1-G2 桁間に 50mm 程度の鉛直方向の段差が生じていた (写真-4.18(f))。また、G3 および G4 桁の支間中央には荷重による新たなひび割れなどは確認されず、両支点から数えて 1~2 スパンの間で、ねじれの影響と見られるような斜め方向のひび割れが確認された。

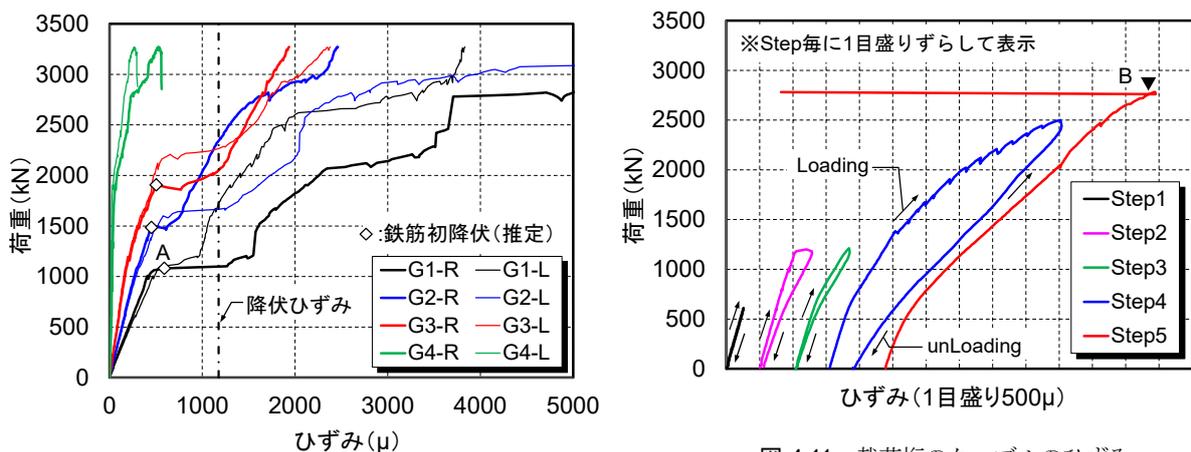
図-4.10 各主桁の鉄筋のひずみ

図-4.11 より、推定耐力を迎えた Step4 終了時において、残留ひずみが生じていた。Step4 の終了後に支間中央で  $16\text{mm}$  の残留変位が生じていたことから、プレストレスが部分的に消失していたことが考えられる。この間、載荷前に生じていたひずみも考慮すると、 $2000\text{kN}$  で  $0.2\%$  耐力 (降伏点) に相当するひずみ ( $6350\mu$ ) に達していたものと推察される。また、Step5 の  $2800\text{kN}$  付近 (載荷前のひずみを考慮すると  $8750\mu$ ) では、ひずみが解放されている (図-4.11 中▼B)。この時点では、降伏ひずみ (約  $6500\mu$ ) に達していないが、実験終了後にその計測箇所において鋼材の破断が生じていたことから、載荷中に鋼材が破断した可能性が考えられる。

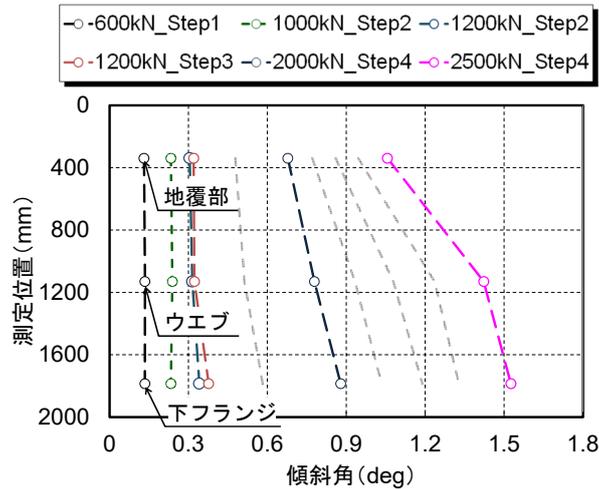
図-4.12 載荷桁の傾斜角

傾斜は、Step2 の 1000kN まではいずれの計測位置でも概ね同じ値を示しているが、鉄筋降伏後にウェブ側面および下フランジに設置した傾斜が徐々に大きくなる傾向が見られる。傾斜は 1deg が測定限界のため、2500kN 時点までの傾斜を示しているが、その傾向としては、地覆部の傾斜よりウェブ側面と下フランジの傾斜の増加が比較的顕著である。また、図-4.13 の荷重-傾斜角関係より、Step3 の鉄筋降伏時までには、いずれの計測位置においても傾斜勾配に変化が生じていないことから、ねじりの影響による剛性の低下はなかったものと考えられる。Step4 では、傾斜勾配に変化が生じていることから、この時点でねじれに対する主桁の抵抗が部分的に消失していたものと考えられる。ただし、図-4.8 のひび割れ性状より、ねじりの影響と見られるひび割れの多くは両支点から 1~2 スパンの間で生じているため、支間中央部ではねじれに対する剛性を有していた可能性が考えられる。

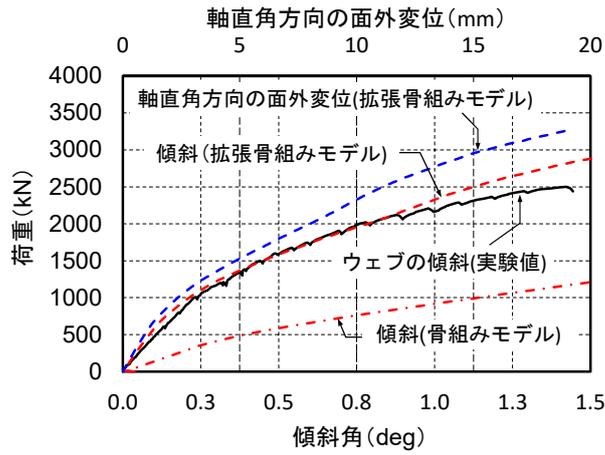
図-5.20 載荷桁の傾斜角と橋軸直角方向の変位

実験では特に載荷桁及びG4桁の横桁部でねじりひび割れが生じていたことから横桁部では応答の変化が著しいものと考えられる。したがって、拡張骨組みモデルは実験でのねじり挙動について概ね傾向を捉えているものと推察される。

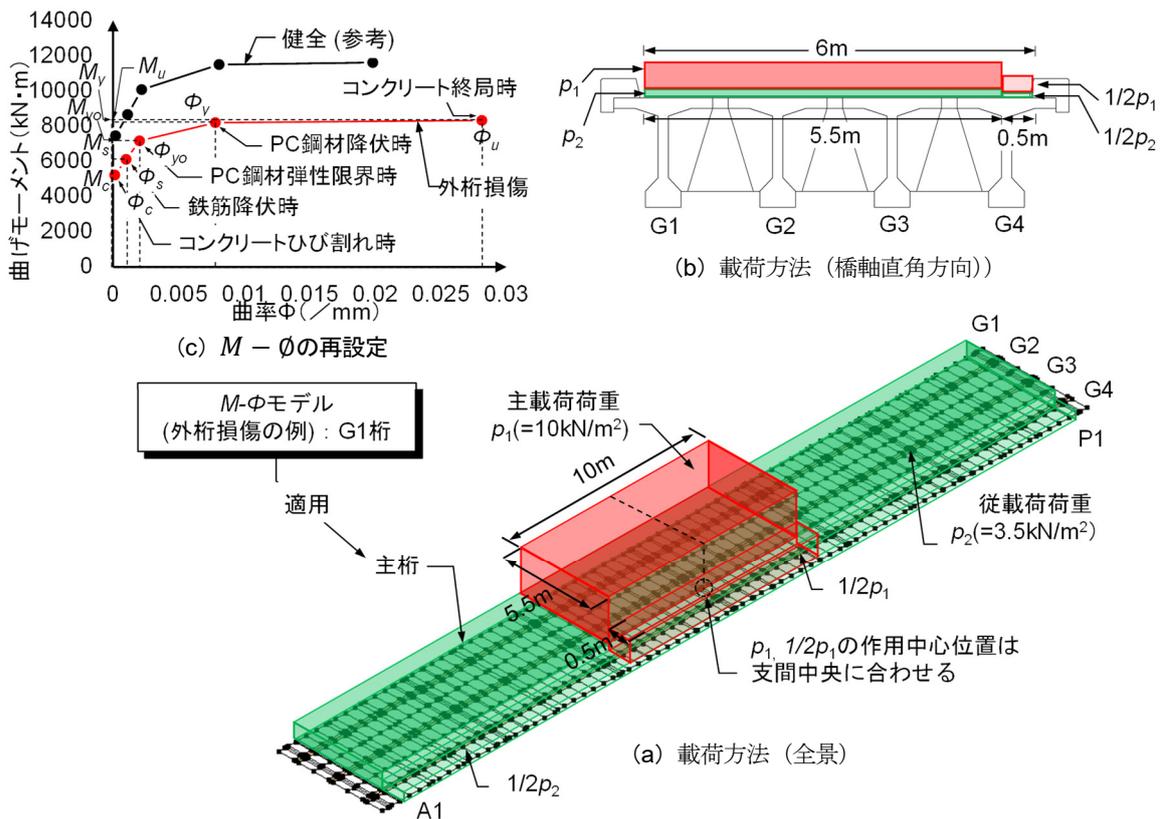
図-6.1 活荷重載荷の解析方法

解析は、死荷重 (1.05D) を作用させた後、活荷重を漸増させた。なお、最大荷重に漸近すると、荷重の増加が微小となり変形のみ進展することから、すべての主桁の上縁コンクリートが圧壊に至ったときを破壊 (最大荷重) と判断した。このときの活荷重の増加は、活荷重倍率 ( $\alpha$ ) を用いて表す。すなわち、載荷荷重は  $1.05D + \alpha L$  で表せることになる。また、 $M - \phi$  モデルは各損傷状態に応じて解析モデルの分割範囲毎に再設定した (図-6.1(c))

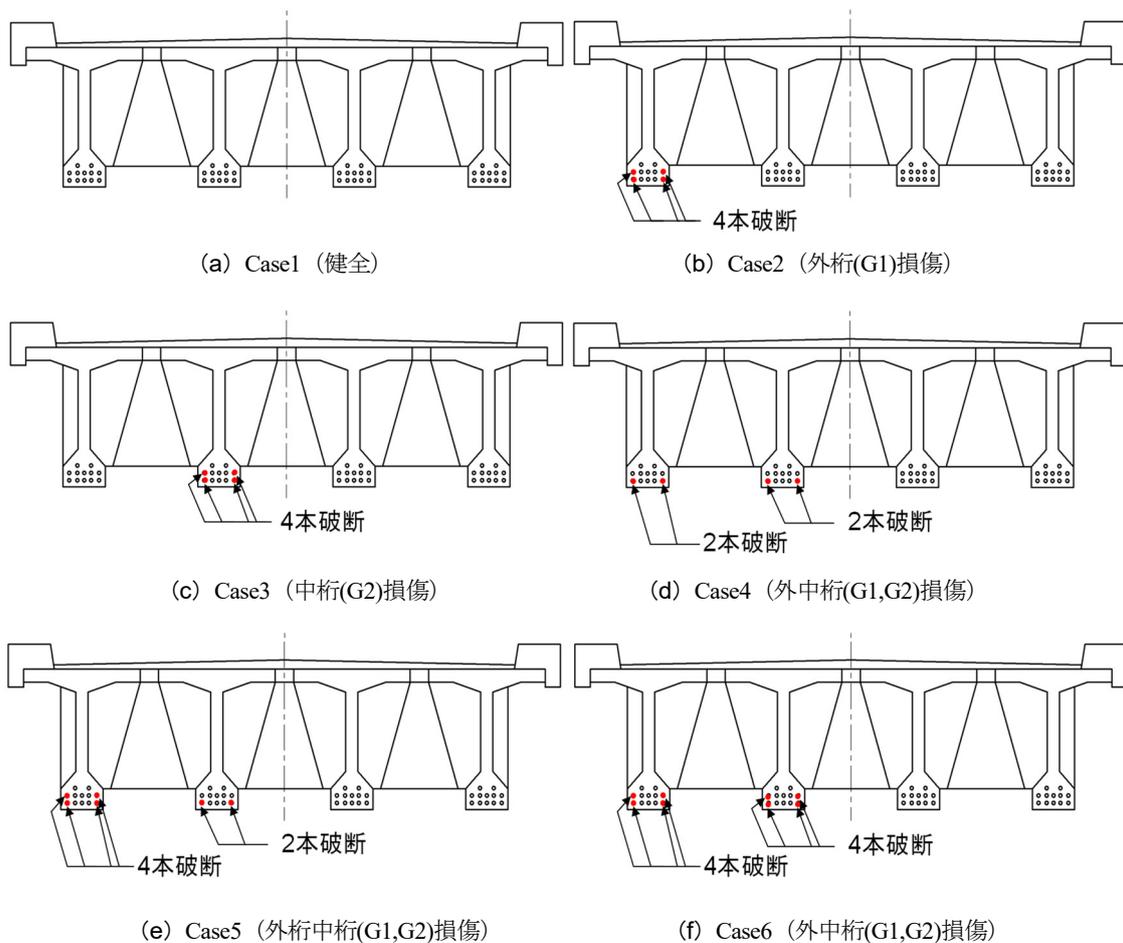
図-6.2 解析ケース

解析ケース	損傷状態	損傷箇所	破断本数
Case1	健全	-	-
Case2	外桁(G1)損傷	G1 桁支間中央	4 本/12 本
Case3	中桁(G2)損傷	G2 桁支間中央	4 本/12 本
Case4	外中桁(G1,G2)損傷	G1,G2 桁支間中央	各 2 本/12 本
Case5	外中桁(G1,G2)損傷	G1,G2 桁支間中央	G1 4 本/12 本, G2 2 本/12 本
Case6	外桁中桁(G1,G2)損傷	G1,G2 桁支間中央	各 4 本/12 本

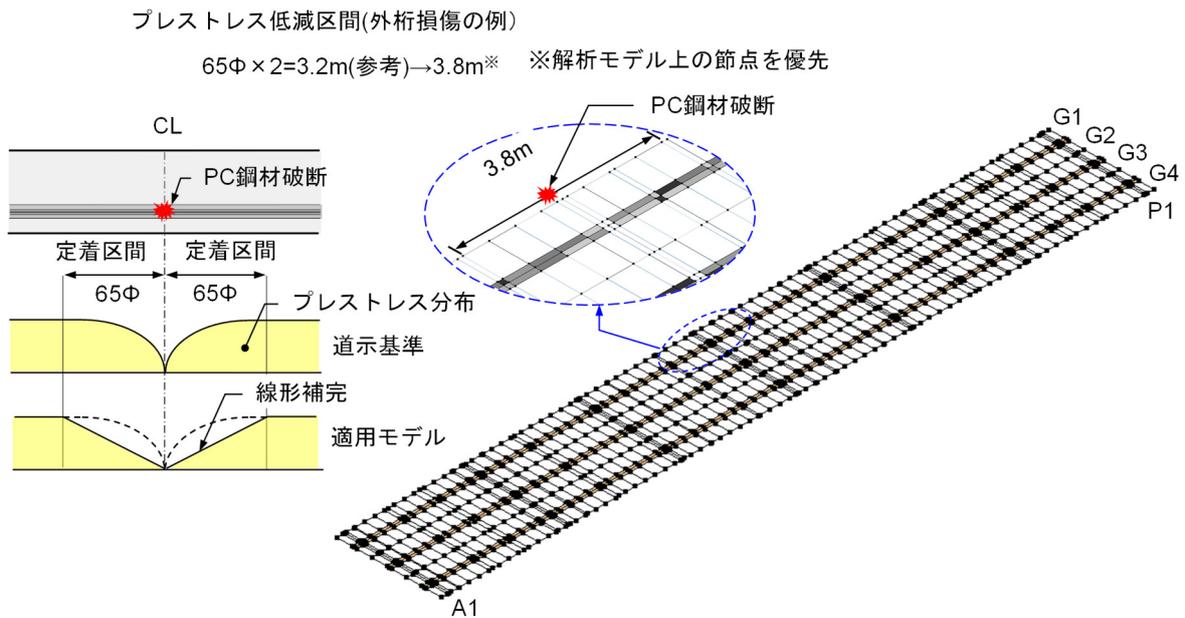
図-6.3 ケーブル破断後のプレストレス分布の与え方 (G1 桁の破断例)

すなわち、破断箇所の以深では、グラウトがシー스에確実に充填されていることが前提であるものとする。また、そのプレストレスの低減区間は鋼材束12φ7の外接円(24.3mm)で評価すると3.2mであるが、安全側の評価になるようにかつ解析モデルの節点区間を優先し3.8mと設定した。

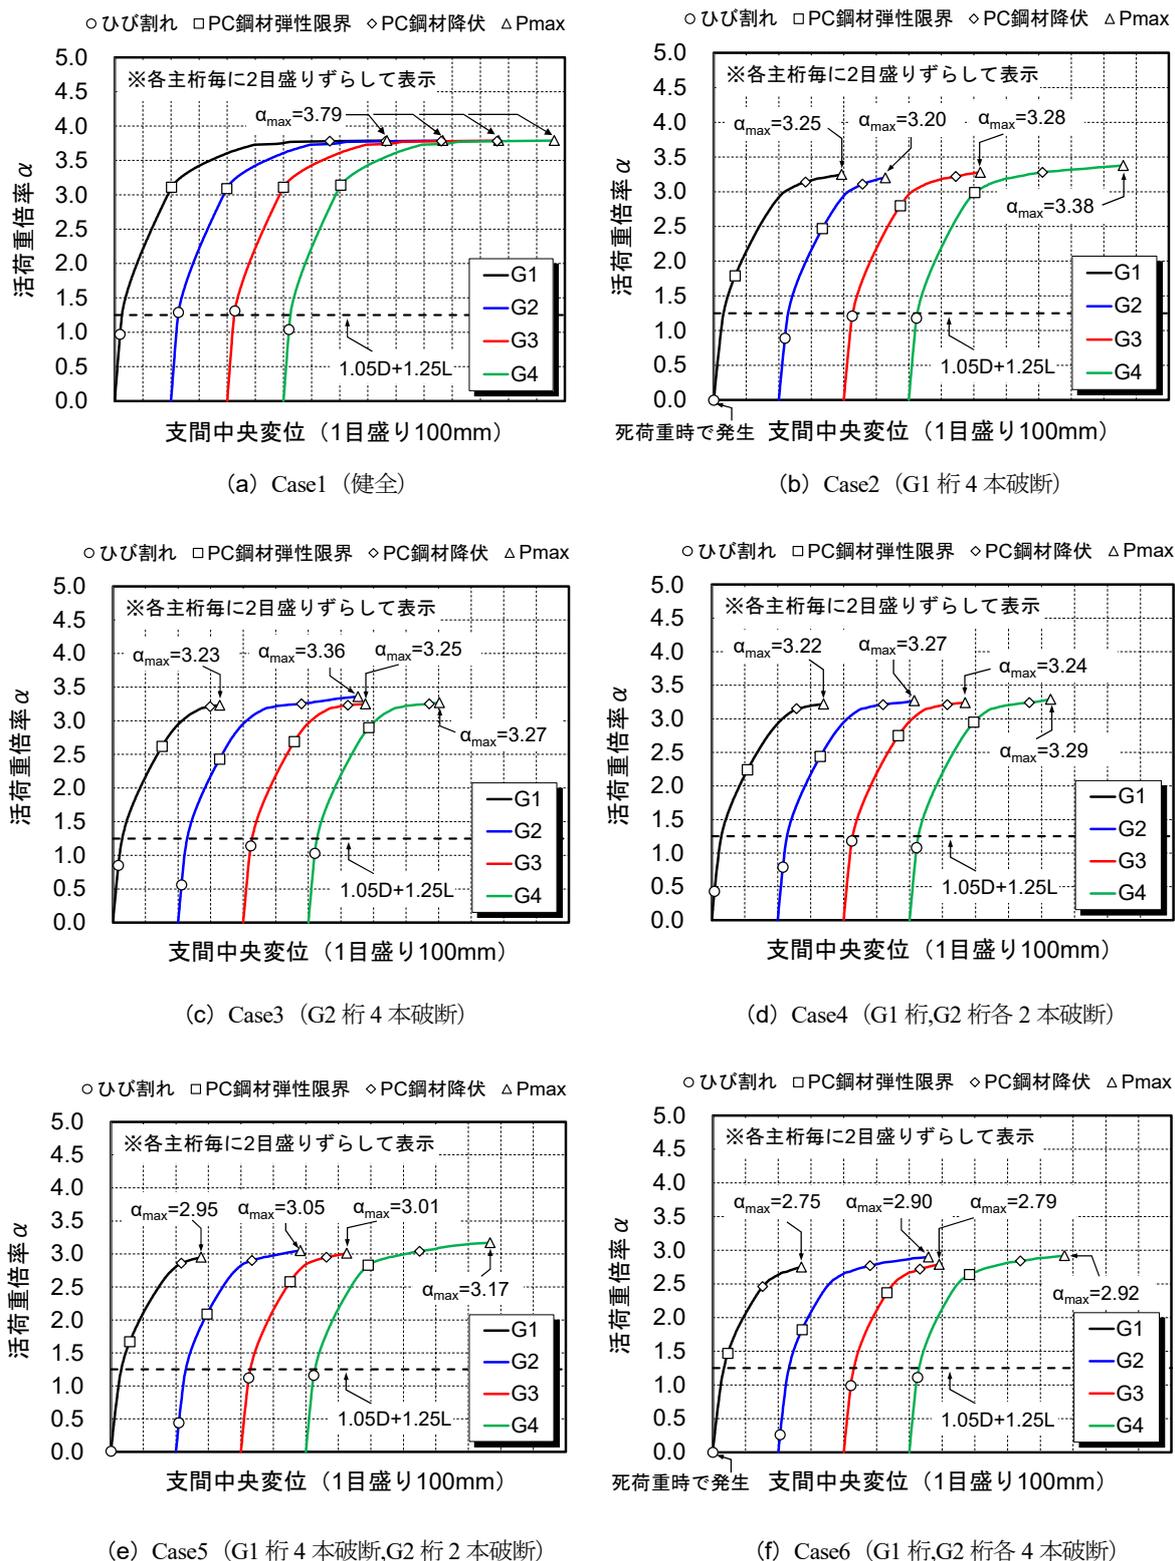
図-5.4 各解析ケースにおける活荷重倍率-変位関係

図-6.4 (a)~(f) に、各解析ケースの解析結果における活荷重倍率と支間中央変位の関係を示す。道示<sup>2)</sup>における耐荷性能の照査(1.05D + 1.25L)では、いずれのケースにおいても、概ね弾性挙動を維持しており、鋼材破断が最も多い解析ケース (Case6) においてもケーブルの弾性限界に達しておらず、破壊安全余裕度(最大活荷重倍率、以下 $\alpha_{max}$ )は活荷重に対し3倍程度は確保されている。

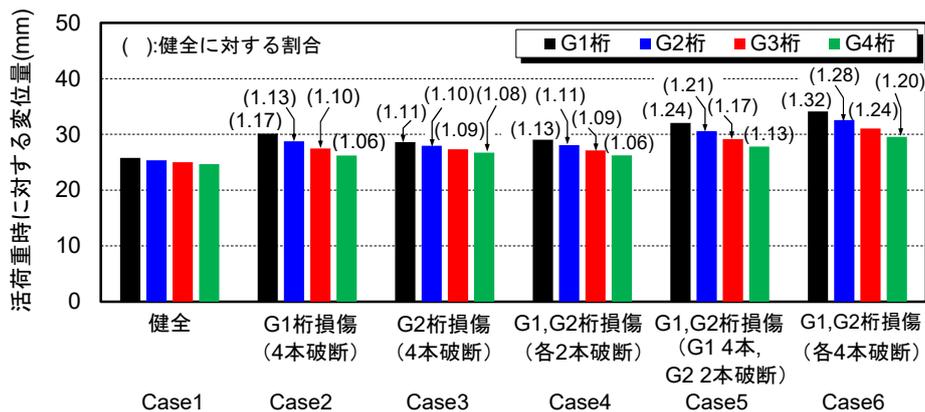
図-6.5 各解析ケースにおける活荷重 (1.05D + 1.25L) に対する変位量

本橋の場合では、数年後に架け替えられることを前提に維持管理を行われており、架け替えまでは最小限の補修やモニタリングにより監視を強化していた。本橋のように抜本的な対策が行われず監視体制がとられる橋梁も少なくないなかで、PC橋としては多数の実績を有するPC桁に関する上記のように鋼材破断における事象におけるこのような変位量の結果は、モニタリングにおける一つの指標になりえると考えられる。

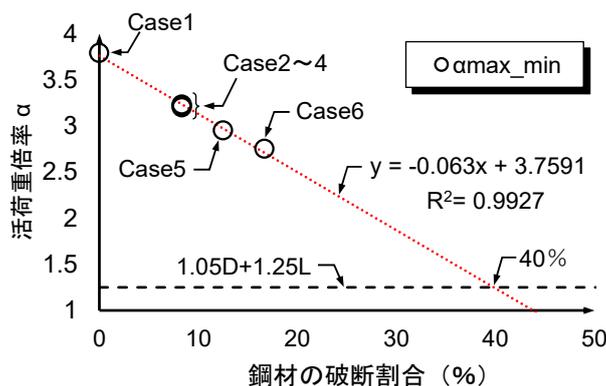
図-6.7 鋼材の破断割合と活荷重倍率の関係

以上により、鋼材破断の位置が支間中央であることが前提で、本橋と同構造形式であれば、このような指標を用いて鋼材の破断量により活荷重による照査を満たすかどうかの判定が可能になるものと判断される。
