## 2021年7月に熱海市で発生した泥流災害

### Mud Flow Disaster in Atami City, July 2021

竹林洋史・藤田正治

#### Synopsis

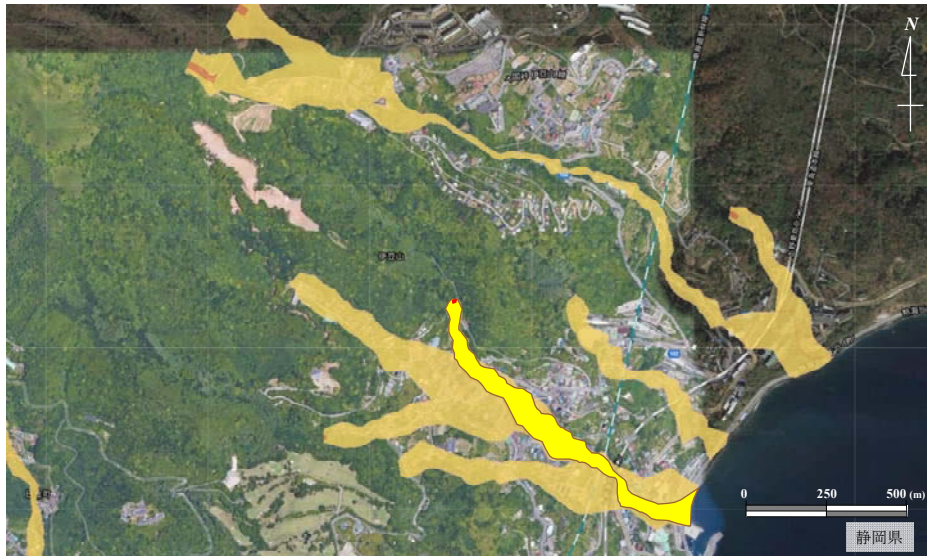
Fig.2 Sediment disaster warning area in the surrounding area of Aizome River basin

Fig. 1 に示すように、熱海市伊豆山地区は静岡県東部の神奈川県との県境に位置しており、JR 熱海駅から北に約 1km の場所である。Fig.2 は伊豆山地区がある逢初川流域を含む周辺地域の土砂災害警戒区域を示す。泥流が発生した逢初川流域も土砂災害警戒区域が設定されており、図の中で濃い黄色で示されている領域である。つまり、対象地域は土砂災害の危険度が高い地域であることがわかる。逢初川流域は明確な谷地形であるため、土砂災害警戒区域も逢初川に沿って細長い形状となっている。また、土砂災害警戒区域は海岸まで続いている。これは、海岸まで地盤勾配が急であることを示しており、泥流が海岸域まで到達する可能性があることを示している。

濃い黄色で示された領域の上流端にわずかであるが赤で示された土砂災害特別警戒区域がある。対象地域周辺は多くの土砂災害警戒区域があるとともに、それらの土砂災害警戒区域の内の 3 つが逢初川流域の土砂災害警戒区域の下流域で重複しており、被災領域の下流部は特に土砂災害の危険度が高いことがわかる。

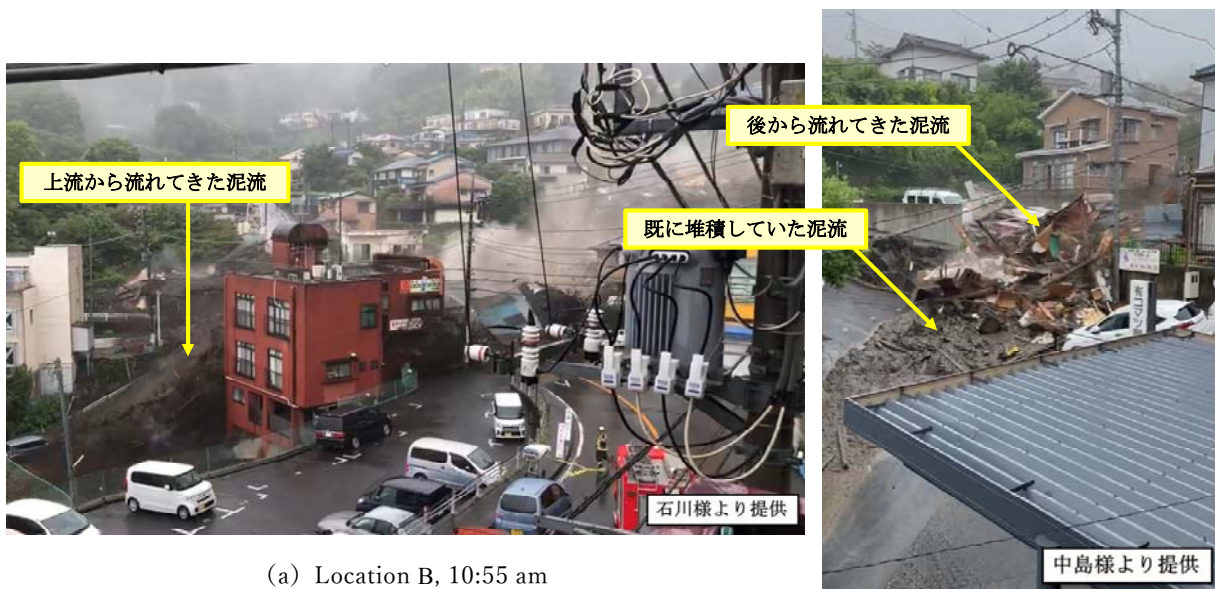
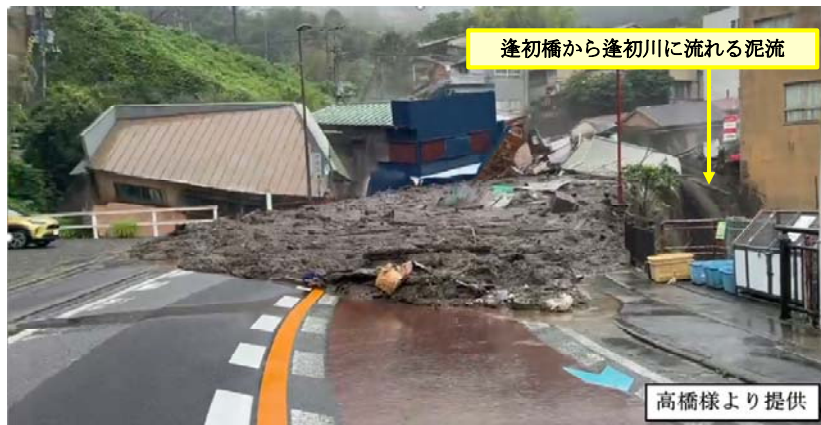
Fig.4 Recorded mudflows

(a) Location B, 10:55 am

(b) Location C, 11:15 am

(c) Location D, 12:10 am

時 55 分に撮影された泥流の動画をキャプチャーしたものを Fig.4 (a) に示す。えんじ色のビルの奥側（南側）を黒色の泥流が流れている。動画から得られた泥流の流速は約 8m/s であった。2013 年に伊豆大島で発生した泥流の数値シミュレーションで得られた泥流の流速は平均 14m/s で場所によっては 20m/s を超えており、「B」地点で観測された泥流の流速は、泥流としては比較的低速である。これは、上流で既に多くの家屋を破壊しながら流れてきたためと考えられる。なお、Fig.4 (a) に示す泥流は、宅地に最初に泥流が流れ込んだ時刻から約 30 分経過しており、Fig.3 の「A」で確認された泥流とは異なる。Fig.3 に「C」として示している場所で 11 時 15 分に撮影された泥流の動画をキャプチャーしたものを Fig.4 (b) に示す。Fig.4 (b) に示す泥流は、Fig.4 (a) に示す泥流が確認されてから約 20 分経過しており、両泥流は異なるものである。Fig.4 (b) の泥流の下流部は 11 時 15 分よりも前に既に流れてきていた泥流で

ようど Fig.4 (b) に示す地点で停止していた。一方、Fig.4 (b) の泥流の上流部は撮影時に流れてきた泥流である。つまり、Fig.4 (b) は停止していた泥流の上を別の泥流が覆い被さるように流れてきている状況を示している。Fig.3 に「D」として示している場所で 12 時 10 分に撮影された泥流の動画をキャプチャーしたものを Fig.4 (c) に示す。泥流は家屋を破壊するとともに、逢初橋の高欄を乗り越えて逢初川に流れ込んでいる。
