ダム貯水池における沈木動態と
洪水吐きのリスク管理に関する研究

2023 年

高田 翔也

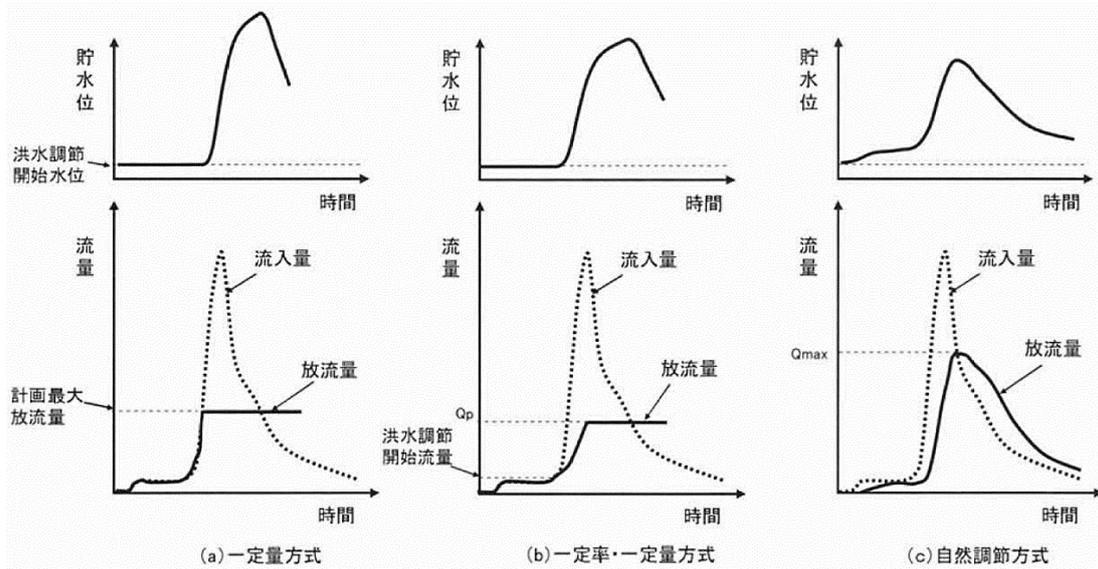
図 1-1 洪水調節における流入量、貯水位、放流量の変化 (文献²⁾より引用)

以上について、洪水調節方式の違いによる流入量、貯水位、放流量の関係を図 1-1 および図 1-2 に示す²⁾。ここで、図 1-2 中の実線は、洪水調節計画に対応するためにダムの洪水吐きに求められる必要放流能力を示している。さらに、その洪水調節計画のための必要放流能力とダム安全確保のための放流能力に対応する放流設備は図 1-3 に示すとおりである。

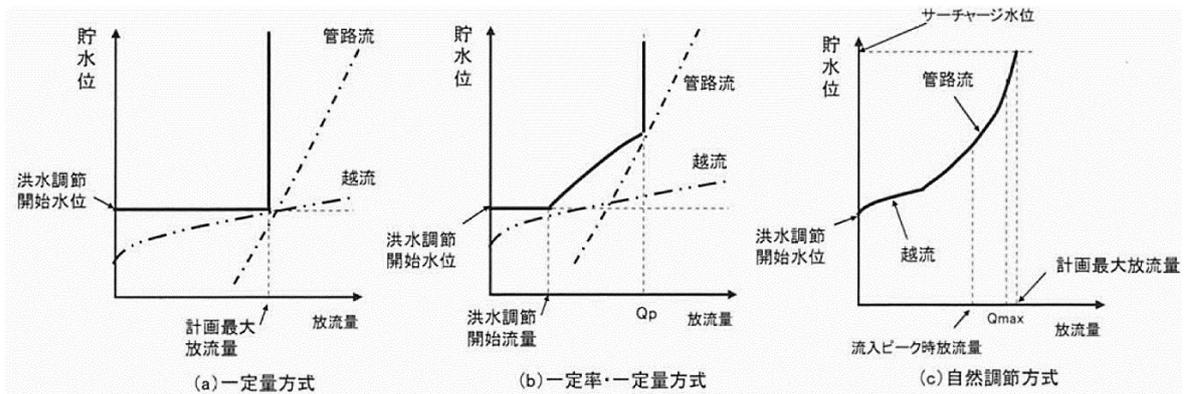
図 1-2 洪水調節における貯水位と放流量の関係 (文献²⁾より引用)

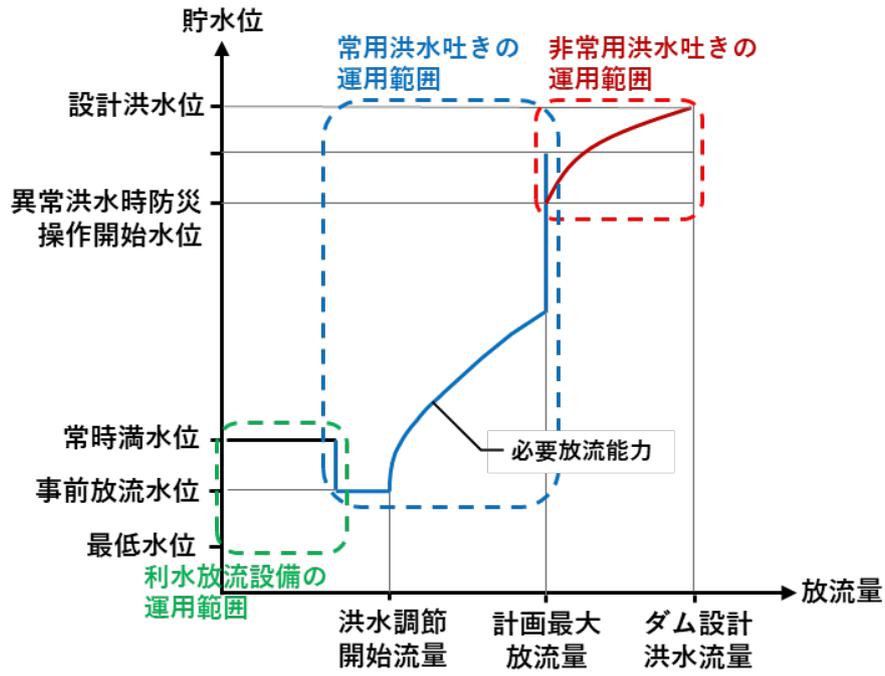
図 1-3 必要放流能力と対応する放流設備（一定率・一定量方式の場合）

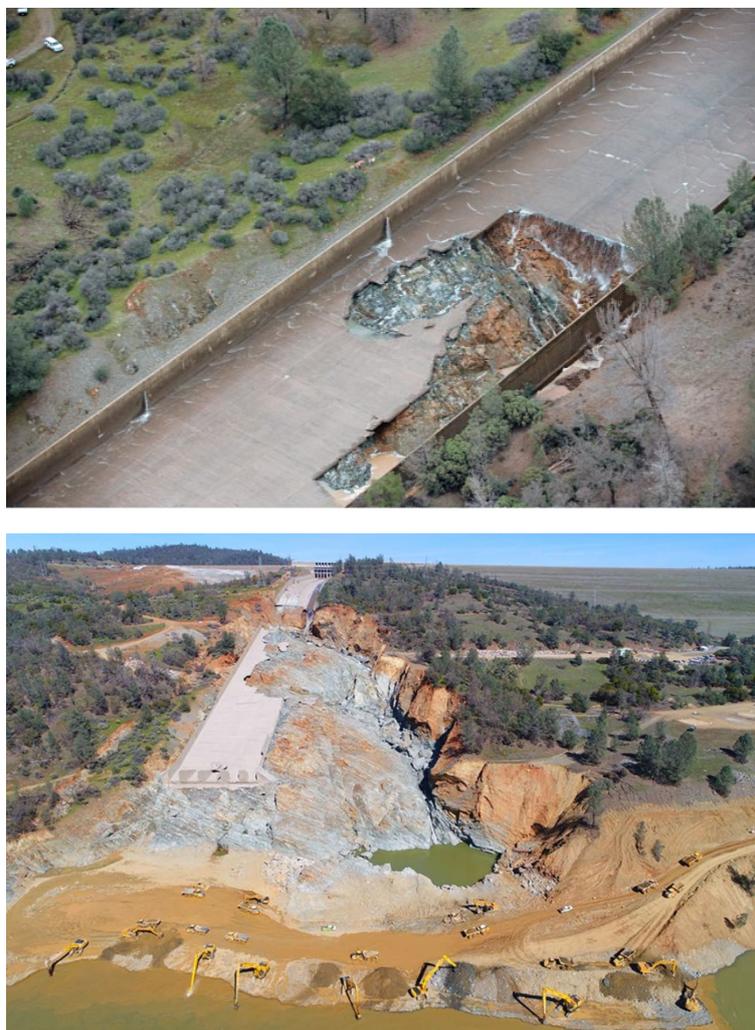
図 1-4 Oroville dam の常用洪水吐きの損壊（上：初期損傷箇所，下：最終的な損傷状況）（文献³⁾⁴⁾より引用）

米国カリフォルニア州の Oroville dam では、2017年2月に洪水調節中の常用洪水吐きのシュート部が損壊し、非常用洪水吐きも安全な放流ができなかったために、ダム下流への放流量が急増する懸念生じ、多くの下流住民が一時避難する事態となった(図 1-4)³⁾。加えて、ダム堤体材料の流出に伴う堰上げによるダム直下の水力発電所の冠水被害があり、また、避難指示発令時には下流部のハッチェリーにおいて魚の避難等も行われた。このダムは、米国で最も高い堤高 234m のアースフィルダムであり、主ダムの堤体部分には損傷がなかったものの、常用洪水吐きの損傷及び運用以降初めて用いられた非常用洪水吐きの機能不全により確実な放流機能が失われ、ダム安全上の危機をもたらしている。なお、詳細な事故および対応の経緯は第三者の委員会によって報告されている⁴⁾。

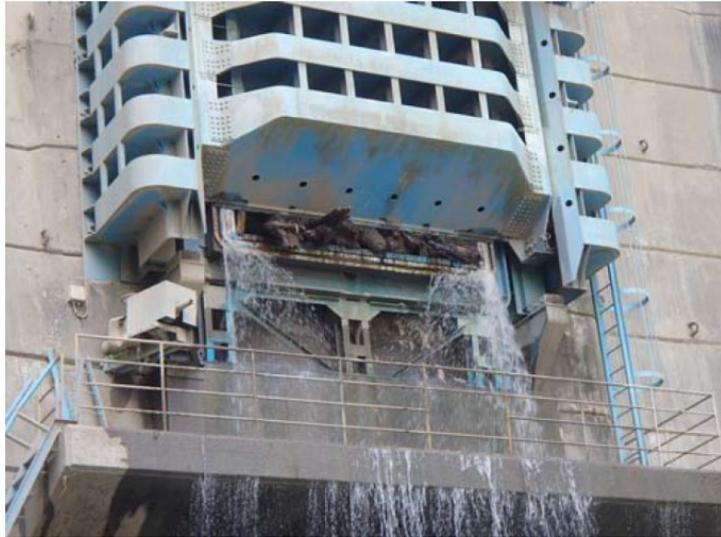
図 1-5 閉塞した裾花ダムのコンジットゲート（文献⁹より引用）

2017年8月に長野県の裾花ダムにおいて、洪水調節中の2門の常用洪水吐き(コンジットゲート)のうち1門がおよそ4ヶ月間開閉不能となり、常用洪水吐き1門のみでの洪水調節が行われる事態が生じている(図 1-5)⁵⁾。ゲートが操作不能となった原因として、堆砂が常用洪水吐きの設置高さまで進行し、ゲート開操作時に流出した土砂と流木がゲート開口部を閉塞させたことが考えられる。最終的には、ゲートの直上流部における堆砂を掘削し、予備ゲートを閉じることで、ゲートが開閉可能となり、堆砂及び沈木を除去するに至った。

2017 年 8 月に裾花ダムでは¹⁾、洪水調節中に常用洪水吐き 2 門のうち 1 門が，コンジットゲート敷高にまで進行した堆砂及びその堆砂上にあったと考えられる沈木により操作不能となった（図 1-5）。当時，ダム上流の鬼無里観測所では史上 1 位となる時間雨量 81.5mm を記録し，裾花ダムにおいては，図 2-4 に示すとおり，約 1 時間でピーク流量 591.5m³/s に到達する急激な波形の立ち上がりの流入が記録されている。裾花ダムでは，20 時 30 分から常用洪水吐きの放流を開始しているが，21 時 52 分に開度 54cm（開口高さ 28cm）で開操作が不可能となっており，図 1-5 で示したとおりゲート開口部に沈木等が集積し，閉塞させたことが分かる。その後対策案を協議し，ゲート操作不能発生から 4 ヶ月後に，ゲート直上流の堆砂を掘削，予備ゲートを閉め，放流管内の充水バルブから充水とゲート開操作を繰り返すことで，ゲートの開操作及び放流管内の支障物の除去に至っている。なお，その期間は残りの一門のみで洪水調節を行っている。

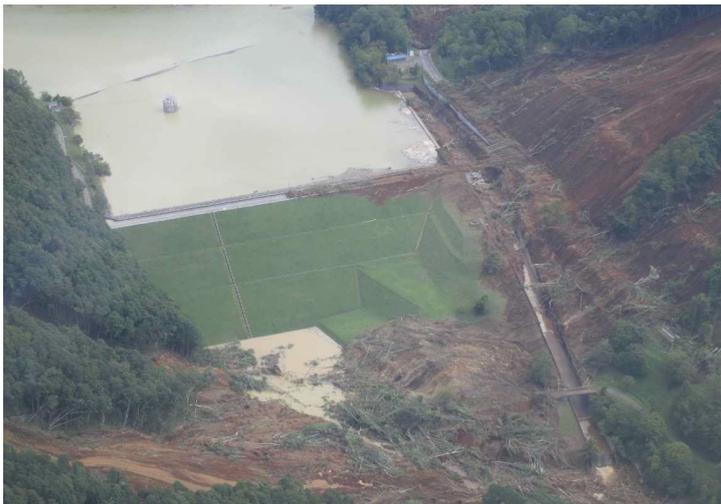
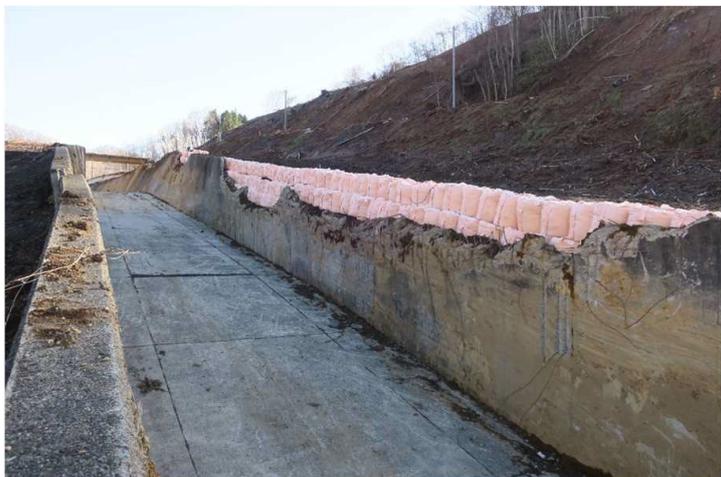
図 1-6 厚真ダムの洪水吐きの損傷（上：被災直後空撮，下：洪水吐き左岸側壁欠損）（文献⁹より引用）

北海道の厚真ダムでは、2018年の北海道胆振東部地震により堤体周辺の法面崩落が生じた。その際、左岸側に設けられた洪水吐きに土砂および流木が流入し、シュート部を一部閉塞するとともに、シュート部左岸側壁が欠損し、洪水吐き機能低下が生じている(図 1-6)。その後迅速な復旧活動により、貯水位の低下および洪水吐き内の土砂撤去および補修が進められている⁶⁾。

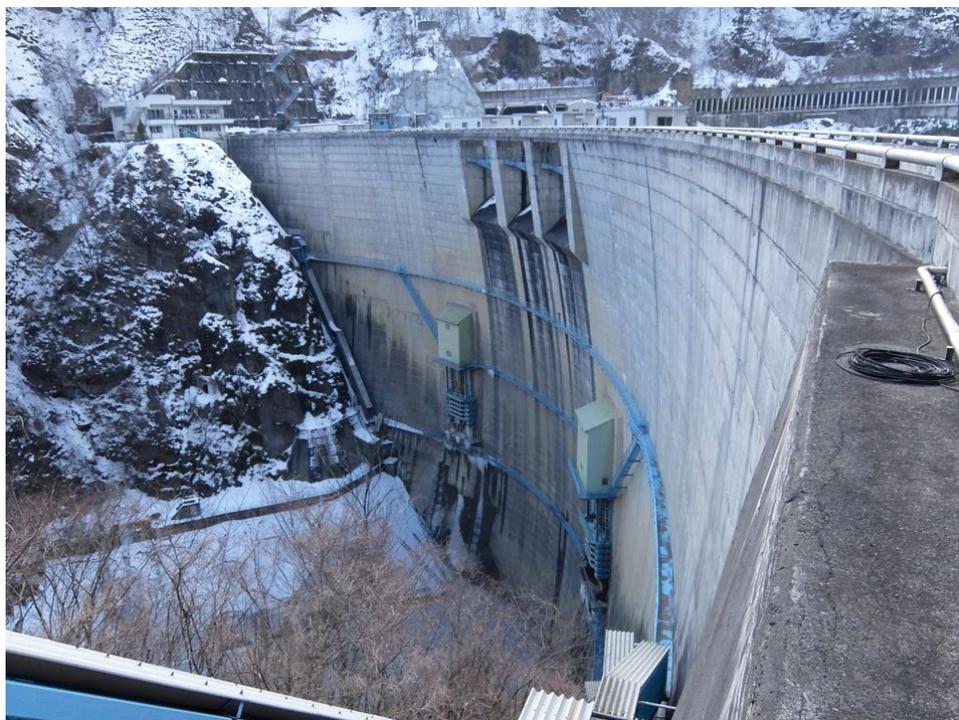
図 2-2 裾花ダムの全景

裾花ダムは¹⁾、流域面積 280km²、流路延長約 50km の一級河川裾花川下流に建設された長野県管理のダムである（図 2-1、図 2-2）。県営ダムとして初めての多目的ダムで、洪水調節の他に上水道・発電用水の供給を目的として、昭和 44 年に完成し、運用開始後 50 年以上経過している。大きな集水面積を有し、長野県長野市の市街地西部を南流することから、治水上非常に重要なダムであり、ダム地点における計画高水流量 1180m³/s のうち 660m³/s を貯留し、520m³/s の計画最大放流量とし、洪水調節容量 10,000 千 m³ を有している。堤高 83m のアーチ式コンクリートダムで、放流設備として、常用洪水吐き（ローラゲート）2 門（左岸側：1 号ゲート，右岸側 2 号ゲート，設置標高は同じ）と非常用洪水吐き（ラジアルゲート）3 門，灌漑用放流設備を 1 条有している。また，裾花ダムの上流には，昭和 54 年に完成した奥裾花ダムがあり，洪水調節および発電，上水道供給が行われている。それら両ダムを併せ，裾花ダム下流の妻科基準点での流量を 600m³/s まで低減させる計画となっている（図 2-3）。

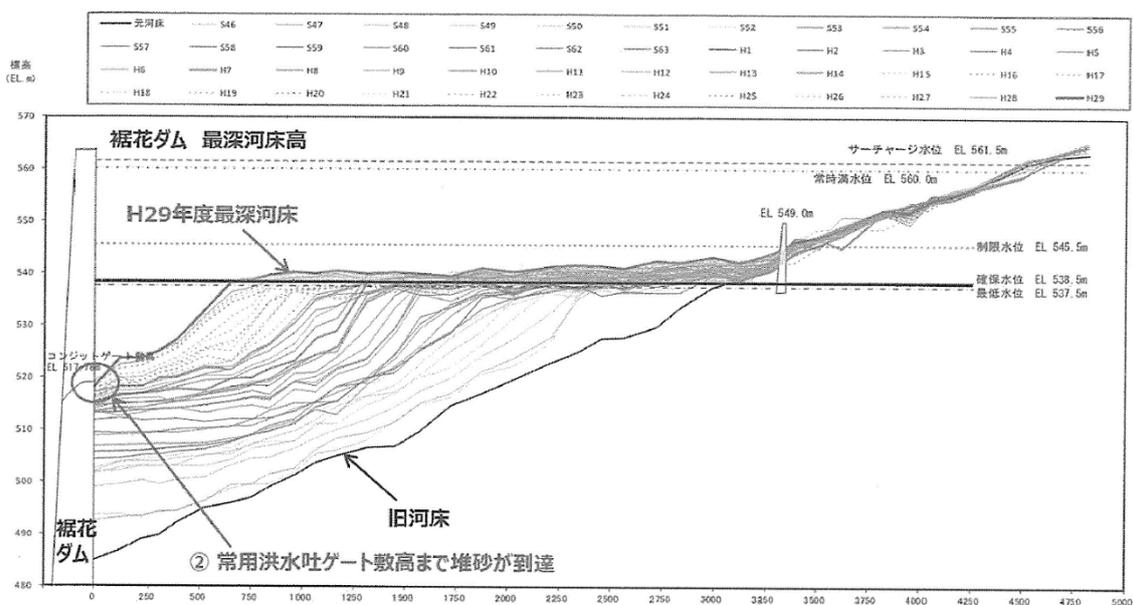
図 2-5 裾花ダム最深河床高の推移 (文献¹⁾より引用)

ゲート操作不能が発生した当時、図 2-5 に示すとおり裾花ダムにおける計画堆砂量に対する堆砂率は 100%を超過し、ダム堤体近傍の堆砂高さは、常用洪水吐きの呑口敷高に到達している¹⁾。そのため、度重なる洪水の中でダム湖に沈んだ流木が、図 2-6 に示すように、堆砂面上をゲート方向へ移動し、ゲート操作時に放流管内へ流入、ゲート操作不能を引き起こしたものと考えられる。このリスクシナリオについては、推定の域を出ておらず、そもそもどのように沈木が生じ、ゲート前に到達したか、といった沈木の湖内動態等は不明である。また、ゲート操作不能のメカニズムとしては、沈木が挟み込んで閉操作ができない、ということであれば理解は難しくないものの、当時は開操作中であり、その原因究明が課題となっている。

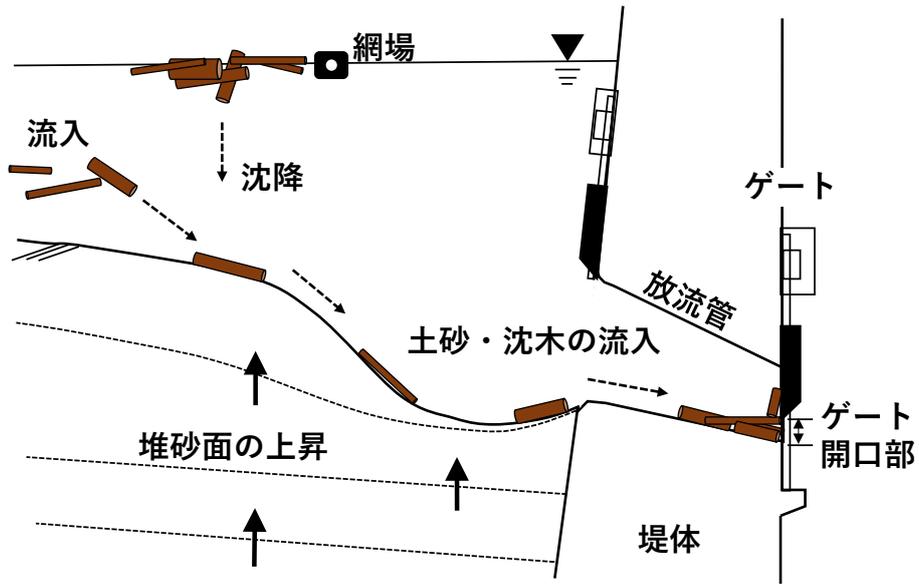
図 2-6 想定されるゲート操作不能のシナリオ

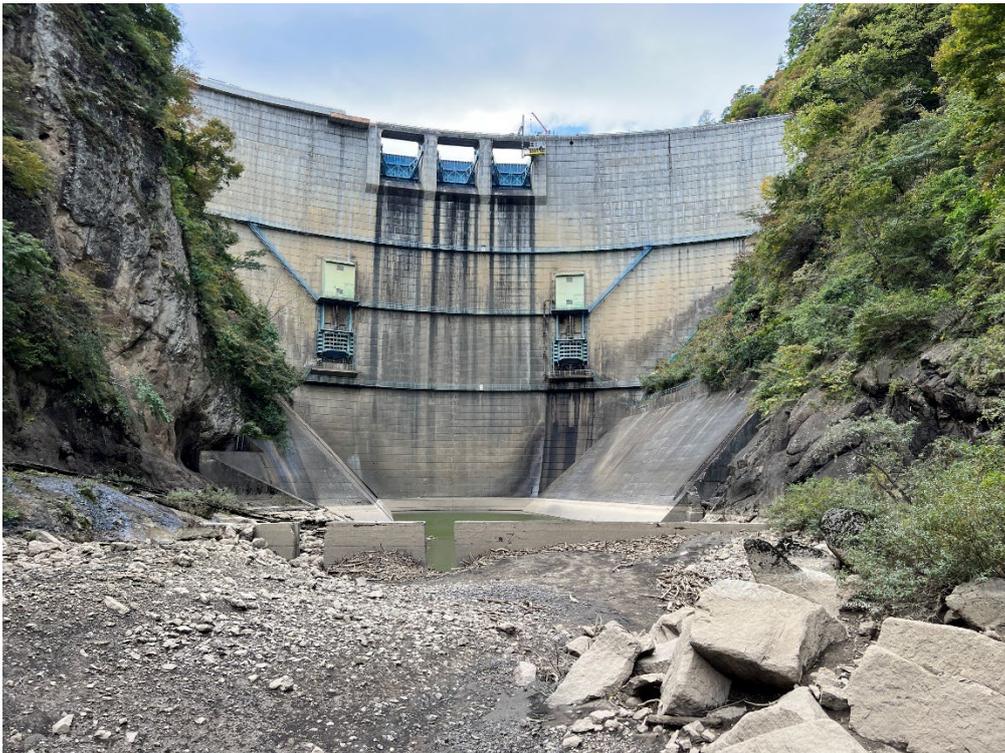
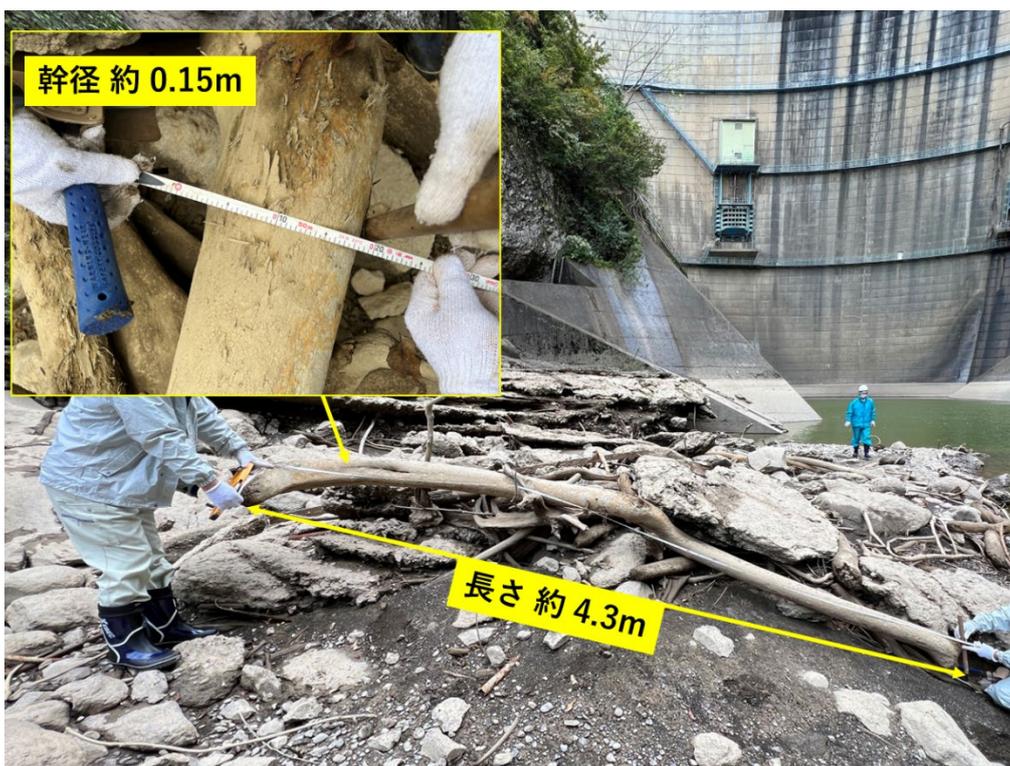
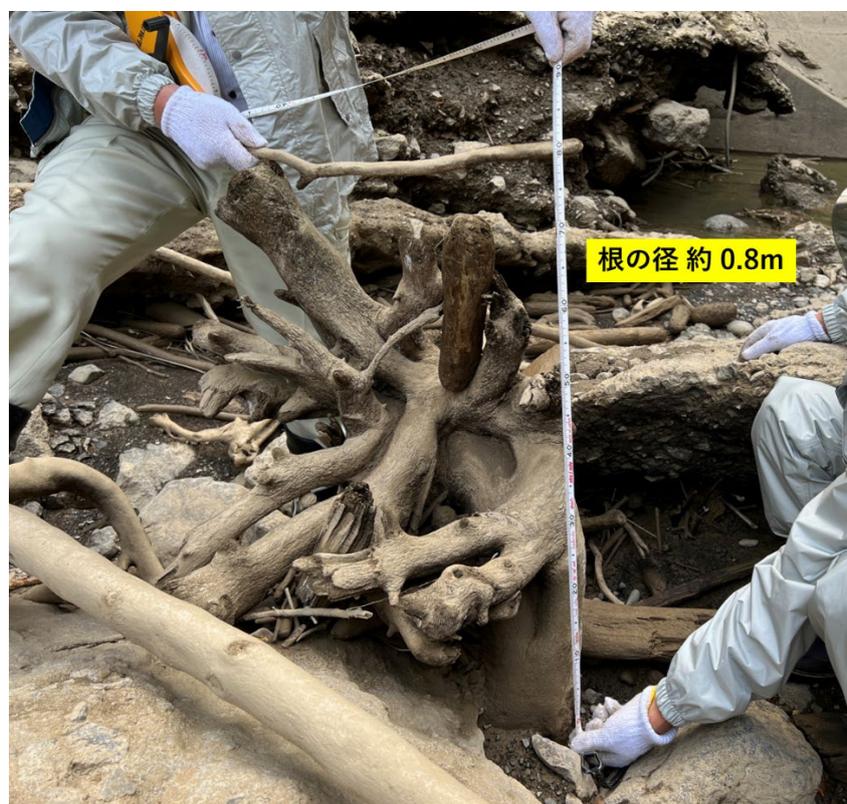
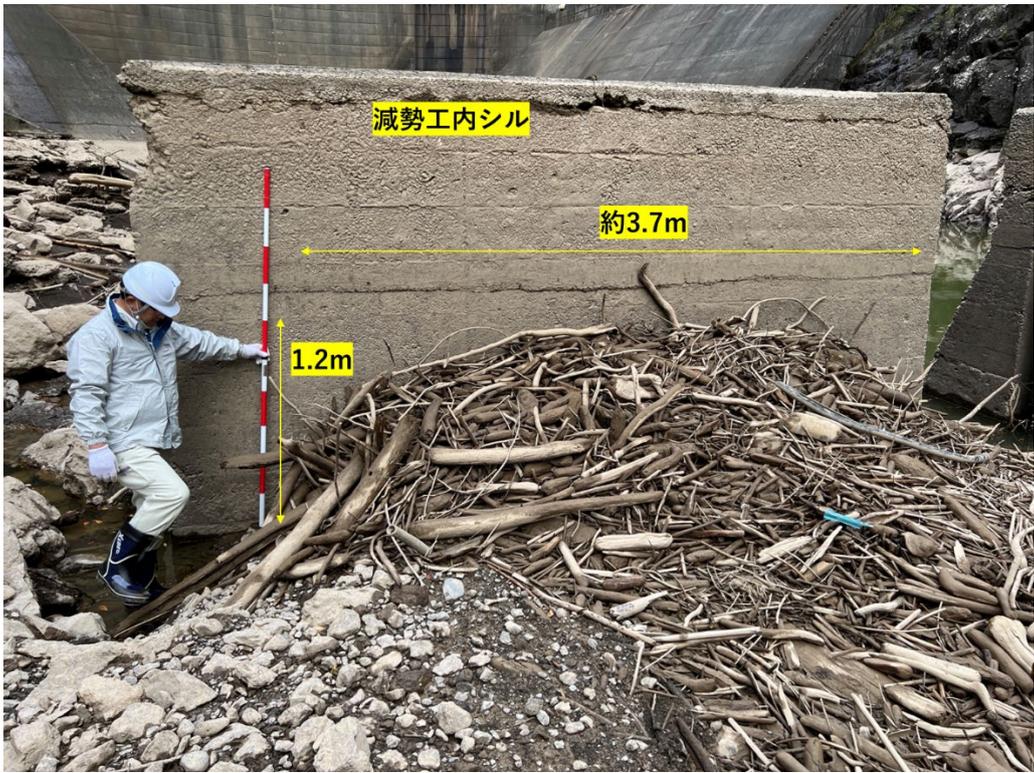
図 2-7 裾花ダム直下流減勢工内

図 2-8 減勢工内沈木調査状況（その1）

図 2-9 減勢工内沈木調査状況（その2）

図 2-10 減勢工内沈木調査状況 (その3)

また、2022 年 10 月に現地調査を行った際の沈木探査状況を図 2-7～図 2-10 に示す。このとき、点検のため水抜きされた副ダムとシルから構成される減勢工内において、大量の沈木が発見され、長さは最大で約 4.3m、根の部分を含めた直径として約 0.8m の沈木が確認された。減勢工内には、コンジットゲートからの放流水以外の流入は無いと考えられ、沈木がゲートを通過した証拠といえる。常用洪水吐きのコンジットゲートの寸法は、縦 3.546m×横 3.5m であり、4m 級の沈木はおおよそ流れに平行姿勢を保つことで流出したことが推察される。また、堆積位置は、シル背後の局所的な逆流域と考えられる箇所に集中しており、副ダムスリットから下流への流出分が存在していることも考慮すると、より多くの沈木が経年的にゲートを通過していると考えられる。

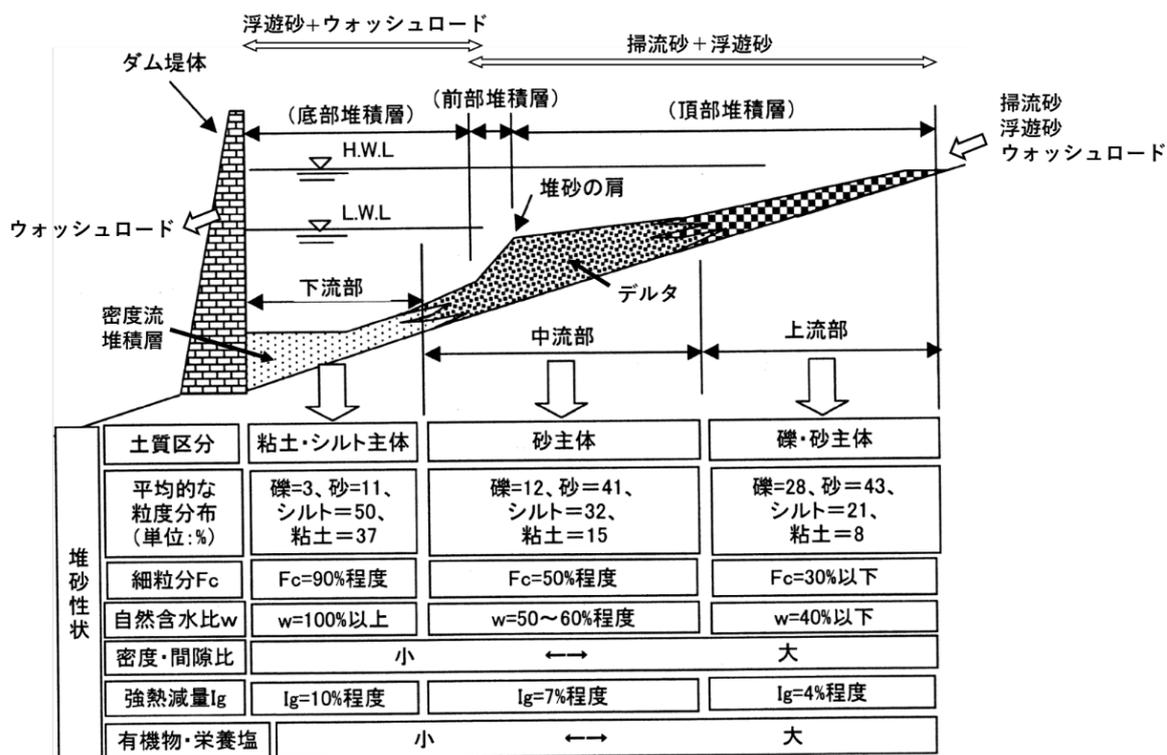
図 2-11 典型的なダムの堆砂性状 (大矢らの図を一部改変) 2)

はじめに、ダム貯水池における堆砂特性について述べる。ダムは、洪水時の流水とともに土砂もまた貯留する。上流河川から貯水池に流入した土砂は、その粒度によって分級されて貯水池内に順次堆積していく²⁾。大矢ら²⁾は、全国の国土交通省管理の直轄ダムを対象に行われた貯水池内ボーリング調査のデータをもとに、図 2-11 に示すとおり、典型的なダムの堆砂性状の把握を行っている。これによると、ダム貯水池における堆砂領域は、頂部堆積層、前部堆積層（デルタ肩）、底部堆積層と大別され、特に底部堆積層における堤体近傍領域を密度流堆積層としている。頂部堆積層から前部堆積層にかけては、流入土砂のうち掃流砂および浮遊砂が堆積する領域とされ、底部堆積層では浮遊砂およびウォッシュロードが堆積する。その結果、貯水池上流部では礫・砂、中流部では砂、下流部では粘土・シルトが主体として堆砂性状が形成される。このような典型的な堆砂特性に対し、江崎³⁾の調査結果をまとめた芦田ら⁴⁾は、堆砂形状を規定する主要因として、流入土砂の粒度組成を挙げ、表 2-1 に示すとおり、堆砂形状を3つの基本形に分類している。掃流砂、浮遊砂とも相当量流入する場合はI型、掃流砂の流入が少なく、浮遊砂の流入が多いダムはII型、浮遊砂供給が少ない場合はIII型とされている。また、流入量に対し貯水池容量の小規模なダムは、掃流砂と浮遊砂の堆積層の区分が明瞭でなくなり、これをIV型としている。

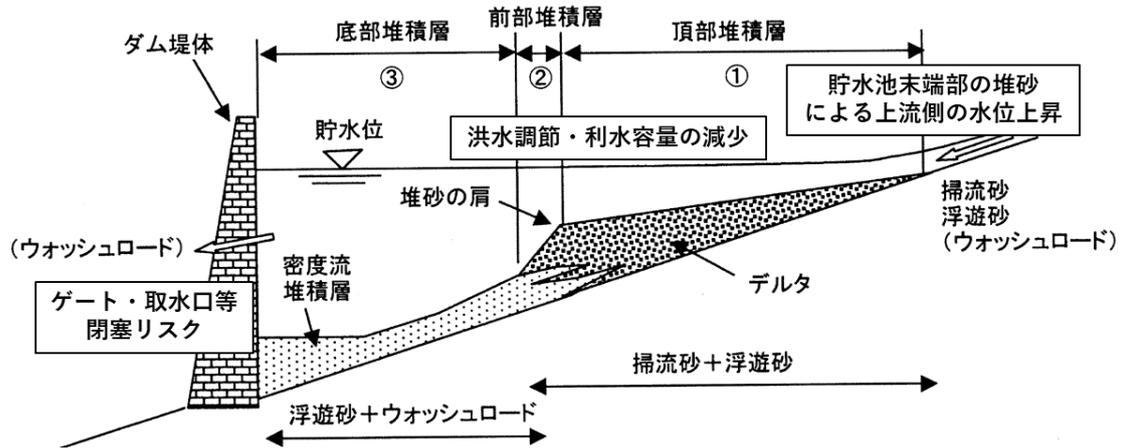
図 2-12 ダム貯水池堆砂に伴う主な課題 (大矢らの図を一部改変)²⁾

図 2-12 に示すとおり、まず貯水池末端部の堆砂による上流側の水位上昇が挙げられる。天竜川水系の泰阜ダムでは、洪水水位の上昇が約 10km 上流に及んだとされる⁵⁾。

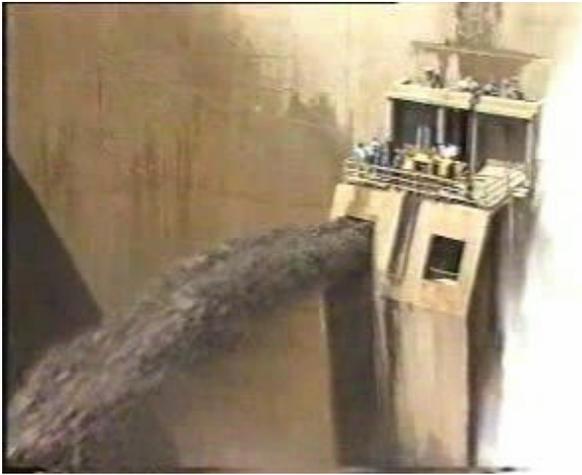
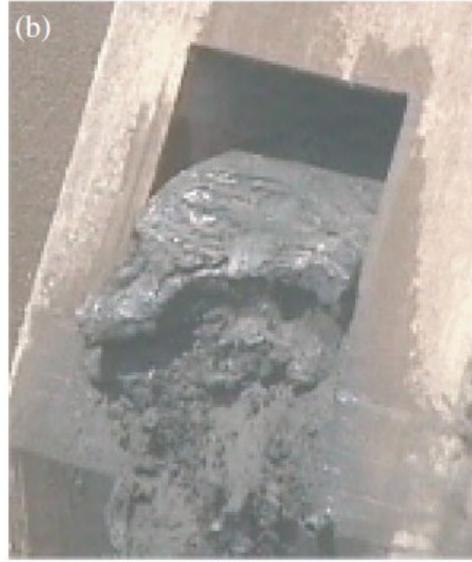
図 2-13 Jiroft Dam (左：放流状況 (文献¹¹⁾より引用, 右：放流開始時 (文献¹⁴⁾より引用)

ゲート周辺の堆砂形状を検討するにあたり、裾花ダムの事例のゲート周辺の水理条件は、貯水位が約 20~30m 存在する箇所における現象であり、黒部川の宇奈月・出平ダムの連携排砂におけるフラッシング⁸⁾や、耳川水系におけるスルーシング⁹⁾といった、水位低下を伴い、貯水池内に従前河道の掃流力を回復させるような状況とは異なっている。つまり、裾花ダムでは高圧下の管路流となるため、貯水池内においては、ゲートの近傍にしか流速場が生じない。また、前項で示したとおり、ゲート周辺は密度流堆積であり、非常に細かい粒径である粘土・シルトが堆積している。海外事例を参考にすると、このような水位低下を伴わない状況における微細粒土砂の排砂方法は、Pressure Flushing と呼ばれ^{10),11),12)}、排砂効率としては他のフラッシング等の堆砂対策手法と比べ低いものの、水位低下が難しいダムにとっては重要な排砂方策の一つとして考えられている¹²⁾。筆者の知る限り、国内で同手法を排砂方策として位置付けた事例は無いが、図 2-13 および図 2-14 に示すとおり、米国やイランなどで実現場における検討事例がある^{14),15)}。

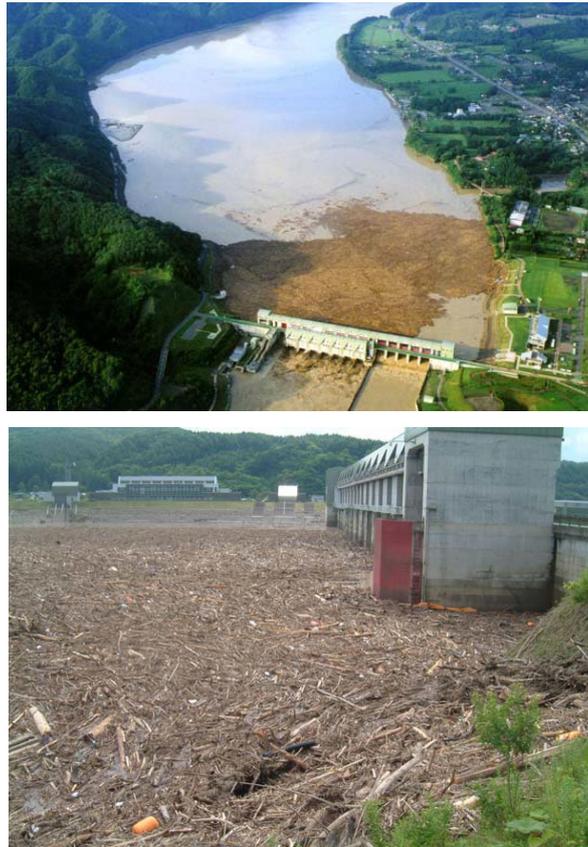
図 2-19 平成 15 年 8 月の二風谷ダムにおける流木発生状況（上：全体，下：堤体近傍）²⁵⁾

北海道沙流川の二風谷ダムでは、2003年台風10号の際に、約5万 m^3 の流木が流入した。この出水では、図2-19に示すとおり、流木止めの網場が破壊され堤体まで流木が接近している。幸いゲートおよび堤体には大きな被害は生じていないものの、撤去には昼夜兼行の作業で約4週間を要している。処理費用としては、パルプ材、チップ化、無料配布等により処分費を3億4千万程度縮減して約1億2千万円としている²⁴⁾。なお、2003年の際には、ダム上流では15橋梁が被災したが、ダム下流では被害を受けた橋梁はなく、ダムの流木捕捉効果が伺える。また、さらに2006年の出水では、約2万 m^3 の流木が発生し、網場は破壊されなかったものの、大量の流木が網場の下を通過し、堤体まで到達している。

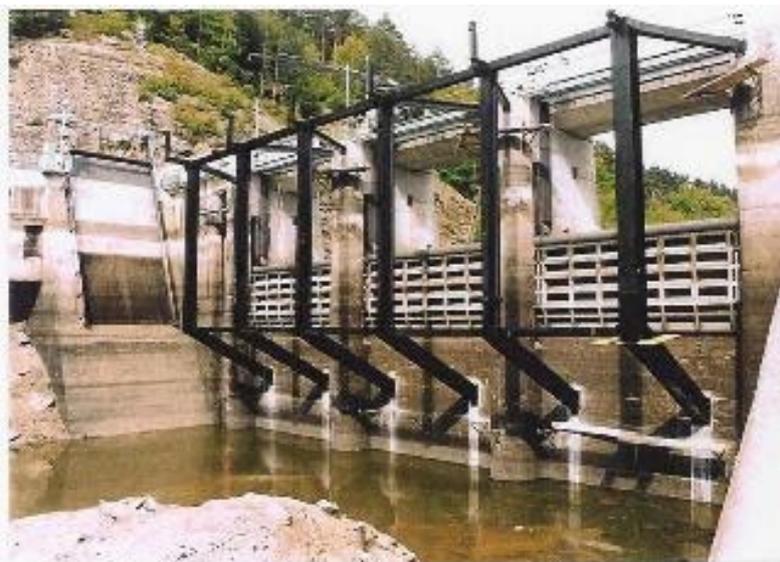
図 2-24 Thurnberg reservoir (オーストリア) の洪水吐き流木対策 (文献³²⁾より引用)

日本と同様多くのダムを管理しているスイスでは、2017年に Swiss Committee on Dams より技術レポートとして、Large Wood（以下、LW）およびその他浮遊物による洪水吐き閉塞について対策事例を紹介している³²⁾。基本的な貯水池流木対策のコンセプトとして、①流域からの流入流木を減らすこと、②流入流木を洪水吐きから通過させること、③貯水池で流木を捕捉・除去することが挙げられ、図 2-21 に示すとおり、当該ダムの洪水吐き情報および想定される最大流入量や流木量とともに、洪水吐きの閉塞確率の検討およびその帰結としてダムの安全性を評価した結果による対策案決定フローが示されている。閉塞確率の検討にあっては、図 2-22 で示されるようなフリーボード、またはセーフティフリーボードが重要なパラメータとして指摘されている。なお、これは我が国でいうところの、構造令で制定されている設計洪水位時の越流部水面形と天端橋梁またはゲートピン等とのクリアランスにあたる。さらに、②の例として図 2-23 に示すとおり、フリーボードの不足により閉塞した Palagnedra dam の事例と、それを受けて越流部下流に橋梁を付け替えた対策事例が示されている。また、オーストリアの Thurnberg reservoir では、クレストゲート上流側に張り出した間隔が広めのスクリーンが設けられている（図 2-24）。一方、同技術レポートにおいては、沈木に関しての記述はない。

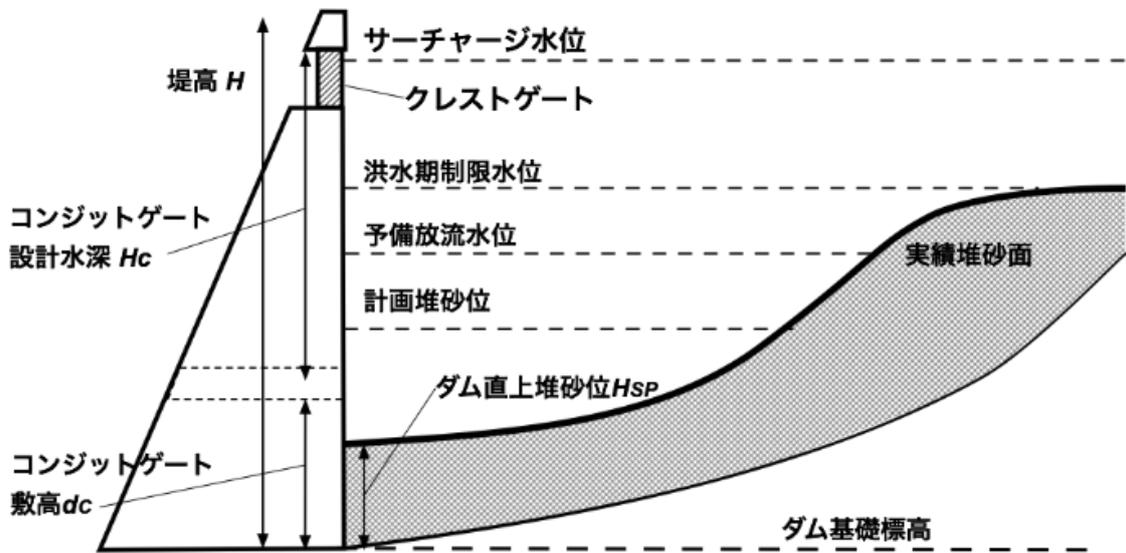
図 2-29 ダム縦断面図と各種計画水位およびコンジットゲート設置諸量 (文献³⁶より引用)

図2-29はダム堤体の直上流面の縦断面の模式図を示しており、図2-30は高田ら³⁶⁾によって整理された計画堆砂位及び放流管設置標高の関係を示したものである。高田らの調査したダムについては、その半数以上のダムにおいて放流管（コンジットゲート）が計画堆砂位よりも低標高に設置され、おおよその平均値としては計画堆砂位から-10mに設置されている。これは一般にダムの堆砂形状が、ダムの底部から一様とならず、堆砂率(現在の堆砂量/計画堆砂量)が100%となった場合においても、ダム直上流部では、堆砂位がコンジットゲートの設置標高を下回るためである。実際に昭和60年版の多目的ダムの建設³⁷⁾においては、「計画では堆砂面は水平にとるが、通常は傾斜形状となり、微細なウォッシュロードが堤体まで達し水平に堆積する。従って、常用洪水吐きの設置標高は、計画堆砂面以下とすることはできるが、ウォッシュロードの推定堆積面以下とすることは好ましくない。」とする記述が見受けられる。

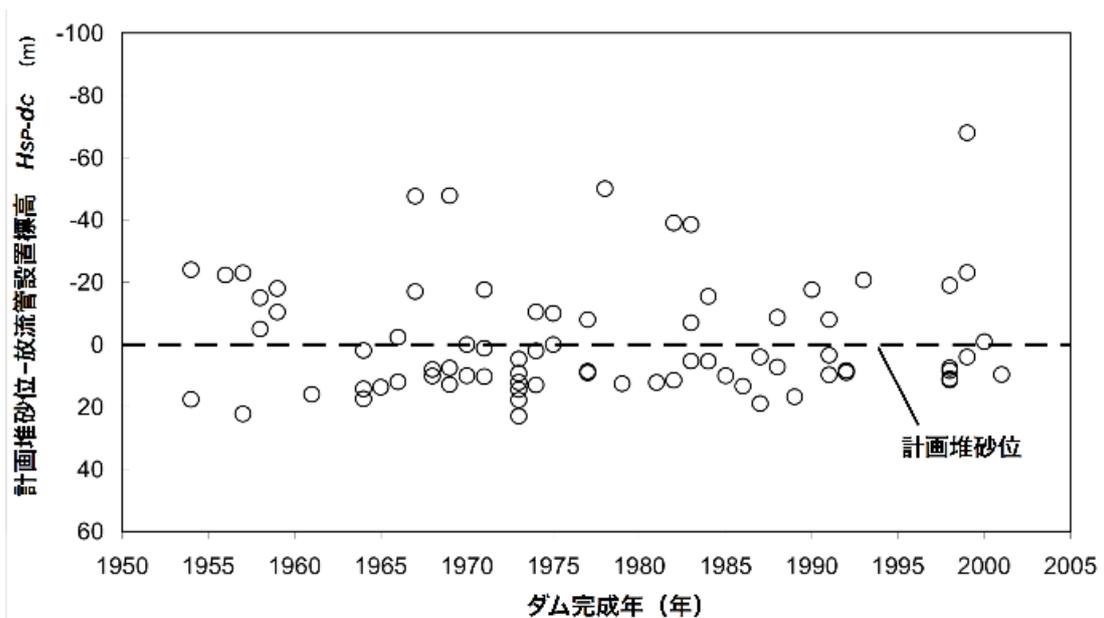
図 2-30 計画堆砂位から放流管設置標高までの高さ (文献³⁶より引用)

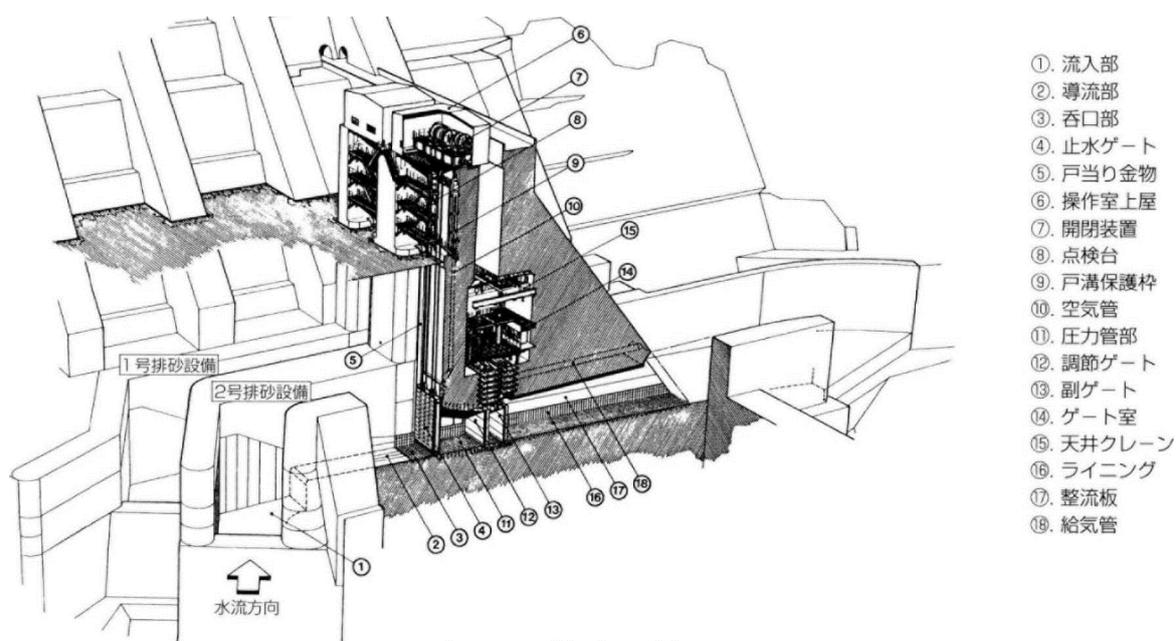
図2-31 宇奈月ダムの排砂設備の鳥観図（文献³⁹⁾より引用）

宇奈月ダムは³⁹⁾、黒部川水系黒部川に建設した多目的ダムあり、洪水調節、発電、水道用水の供給を目的としている。同ダムでは、土砂流出が極めて多い流域であることから、年間流入推定土砂量が140万m³とされ、堆砂容量の確保が不可能であることから、洪水末期に水位低下を行い、河道の掃流力でもって土砂を下流へ排出することを目的に、排砂設備が2条設置されている。図2-31に示すとおり、ゲートは、上流側から、止水ゲート、調節ゲート、副ゲートの3門で構成されている。止水ゲートは、常時排砂設備の止水を行うものである。止水ゲートの全開時には、土砂による戸溝破損が懸念されるため、戸溝内に挿入される戸溝保護枠が設置されている。調節ゲートは、排砂時の土砂流の調節放流及び遮断に使用され、副ゲートは調節ゲートの異常時に使用される予備的な役割を持つゲートである。また、3枚のゲートは、土砂によるゲート操作不能を招かないよう、図2-32に示すフローで操作を行う計画とされ、止水ゲートの戸溝内の土砂フラッシング操作などが特徴的である。また、土砂が流下する部分へのステンレス鋼板を用いた摩耗対策や、水密ゴムの二重化、砂礫衝突による塗膜の剥離対策のための耐食性に優れる材料選定、扉体の変形・損傷対応のための分解組み立てが可能な構造等、排砂設備としての工夫・対策が多く実施されている。

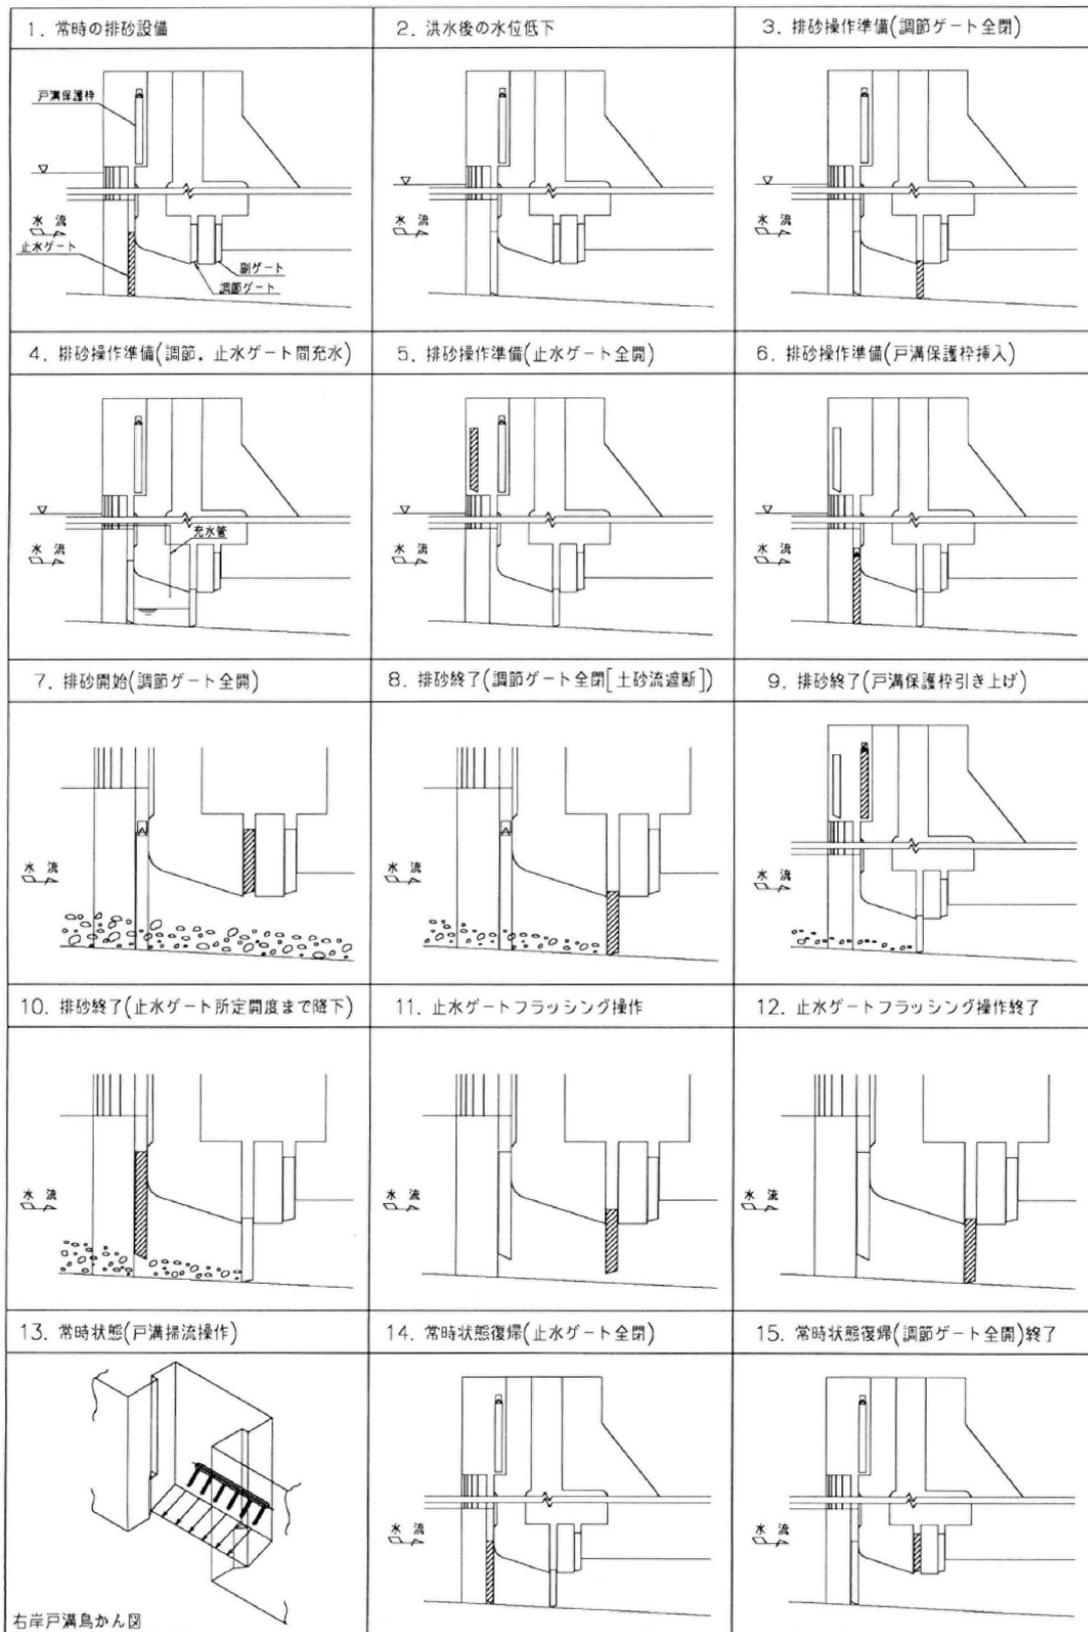
図 2-32 宇奈月ダムの排砂設備の排砂操作フロー (文献³⁹⁾ より引用)

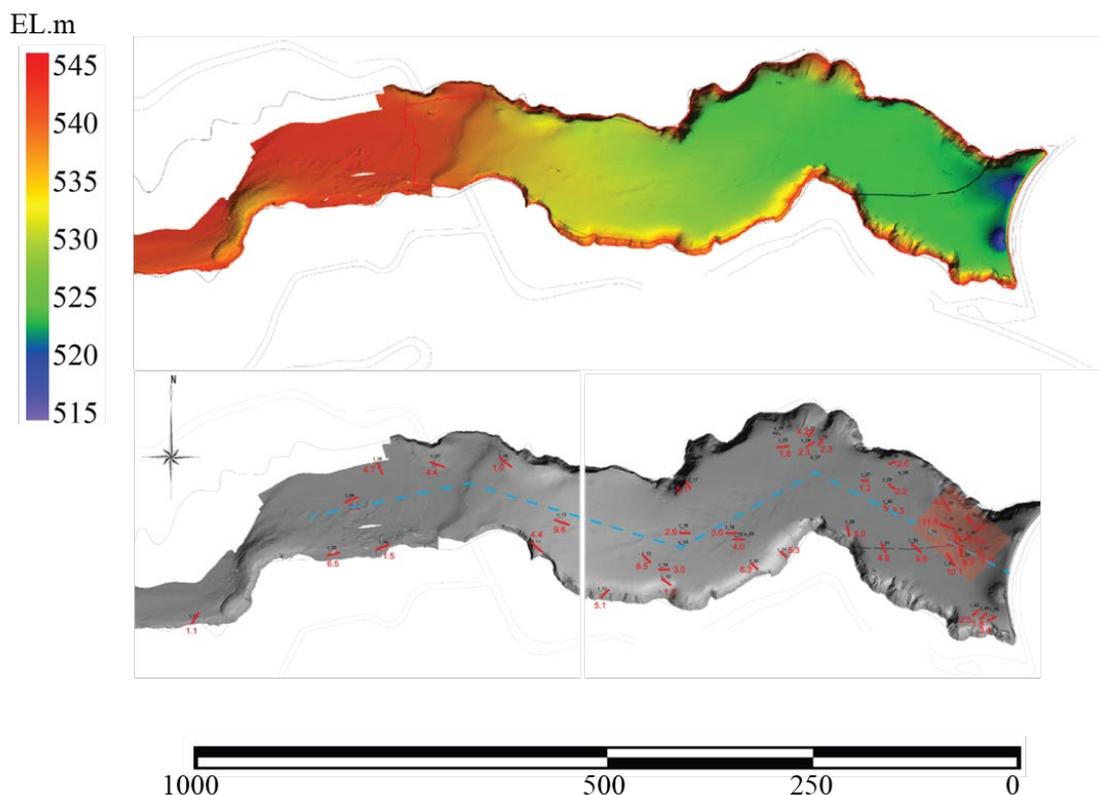
図 3-20 貯水池全体の MBES 測量結果(上)と沈木と思われる物体の分布(下)
(下図、赤棒の数値は長さ(m)、破線はダム貯水池の主軸) (文献²⁾の図を一部改変)

沈木は相対的に大きな沈木が分布していることが分かる。また、堤体付近右岸側は、流木回収地点となっており、そこにも数本の集積がみられる。さらに、沈木の各個別の姿勢に着目し、ダム湖主軸に対する沈木の長軸の角度のヒストグラムを示した結果を図 3-22 に示す。沈木の多くは、長軸の角度が 30 度以下となっており、流れと平行に近い状態となっている。これは、沈木が流れによる駆動力を最も受けにくい姿勢で停止するためと考えられる。一方、ゲート極近傍においては、沈木が検出されていないが、これはゲート操作時に洗堀形状内の沈木は下流へ流出したか、または埋没化しており、検出できていない可能性等がある。

以上のとおり、分布状況としては、網場周辺に多くまたそのサイズは比較的大きい。また、湖岸付近等の貯水池内の流れが滞留する箇所において、沈木発生がみられることから、一度に多くの流木を捕捉・保持する網場等からの流木沈降現象が、沈木の発生過程として有力なルートとなっていると推察される。

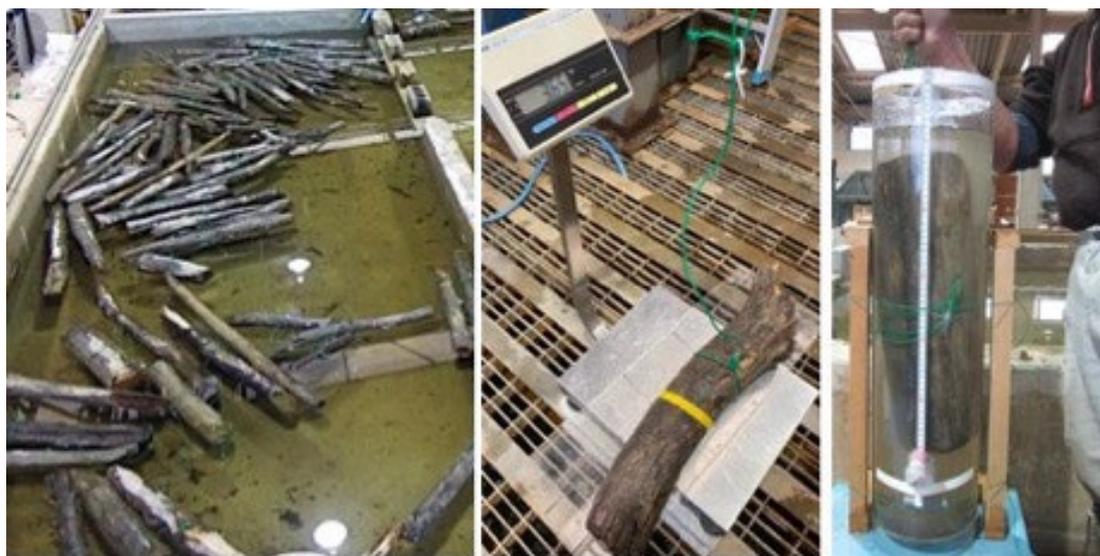
図 3-23 実験および計測状況（中央：質量，右：体積）

実験は 2 章で示した Ruiz-Villanueva ら³⁾の既往研究を参考に、裾花ダムの流木および同流域の立木、小渋ダムの流木を用いて実施した。実験は、各サンプルを水槽に浮かべ、時間経過毎の密度変化を計測し、沈降過程を観察した(図 3-23)。サンプルの密度は、質量を体積で除すことにより算出した。計測方法は図 3-23 に示すとおり、質量は 1g 単位で計測し、体積は充水したアクリル筒にサンプルを投入した際の水位変化より計測した。計測の総期間は 102 日とし、質量計測は 0, 3, 6, 10, 16 日目、その後 1~2 週間に一回のペースで計測しており、体積は 0, 21, 88 日目に計測を行った(表 3-3)。ここで、3 回の体積計測において各サンプルとも 1.0~1.1 倍程度の体積膨張が見られたため、体積計測日以外の密度計算には、質量増分を考慮し重みを付けて内挿した体積の値を用いた。また、2 章で示したとおり、流木・立木には、多様な密度変動要因があることから、今回の検討では、値にばらつきを有することを前提とした上で、対象サンプル全体の密度変化の傾向を検討することとした。

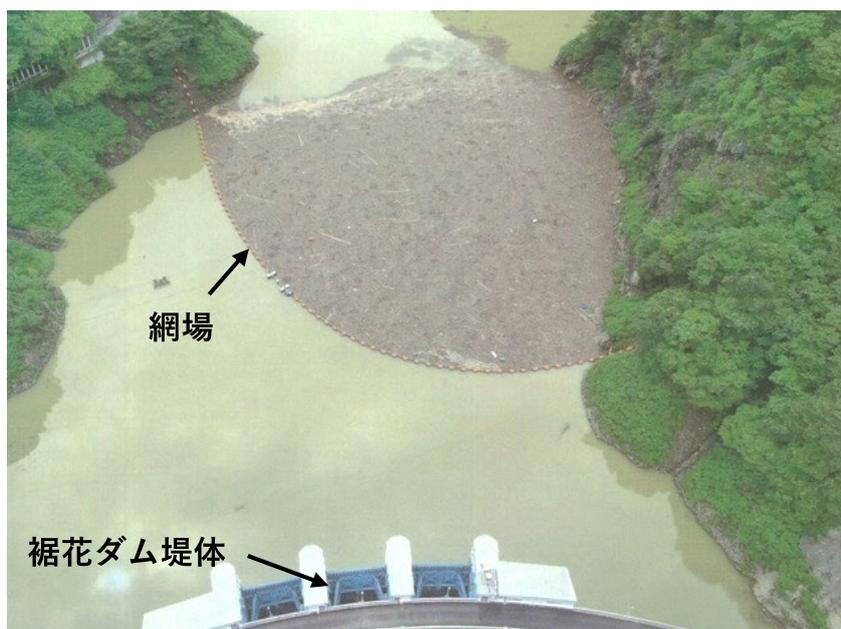
図 3-24 裾花ダム流木捕捉状況(2020年7月)

2020 年 7 月に裾花ダムへ流入し、網場で捕捉された流木を回収した(図 3-24, 図 3-25)。回収した流木は、長さ 0.5~2.0m、幹径 0.1~0.3m の 25 本であり、流木の樹皮は一部または全体が剥がれている。顕微鏡による樹種同定結果は表 3-3 のとおりである。

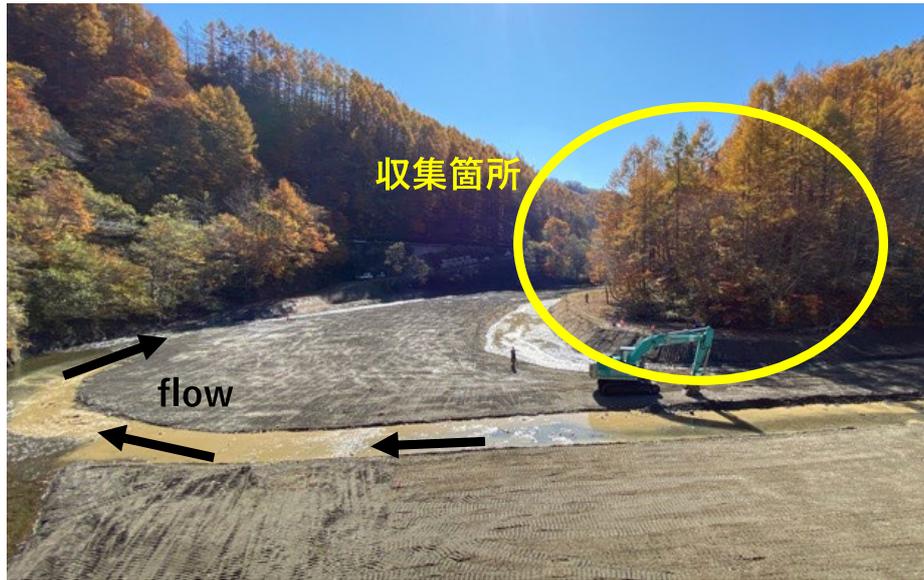
図 3-26 裾花ダム上流域の立木採取場所の例

裾花ダム上流域を中心に、河道沿いの胸高直径 0.1~0.25m、高さ 6m~25m、推定樹齢 15~45 年の立木を選定し、樹種の異なる 22 本を採取した(図 3-26, 図 3-27)。実験サンプルとして、1 本あたり 0.5m~0.6m 程度で 2~3 サンプルを切断し、計 70 本程度を用意した。樹皮や葉から同定した樹種を表 3-4 に示す。なお、いずれのサンプルについても数週間の気乾条件下に保管したのち実験を実施した。

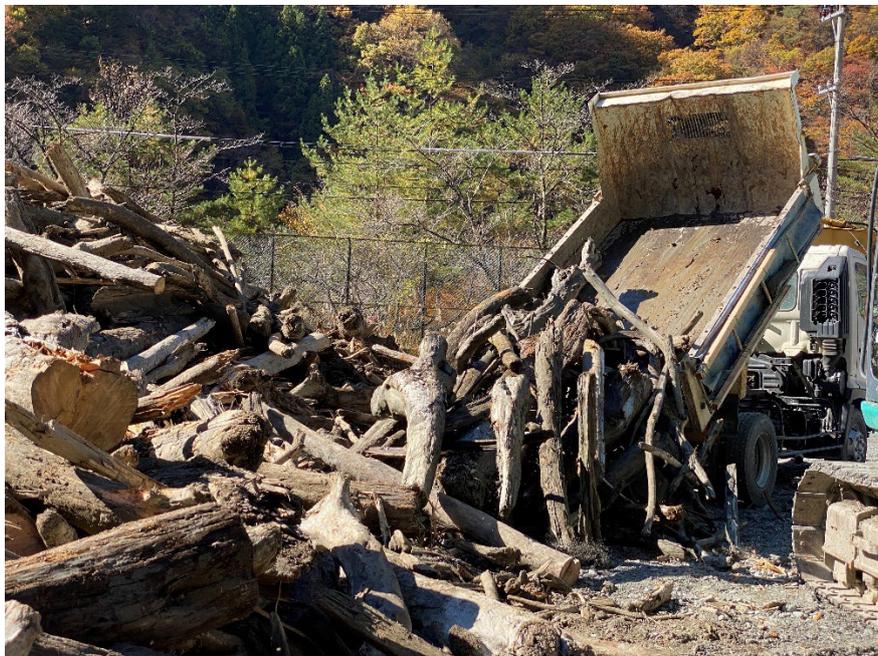
図 3-28 小渋ダムにおける陸揚げ流木回収状況

2020年7月に小渋ダムへ流入し、4カ月後の11月頃に回収・陸揚げされた流木を収集した。流木は、大小さまざまであり、実験サンプルとして、1本あたり0.5m~0.6m程度で切断し運搬を行い、およそ100本用意した。陸揚げ・回収状況を図3-28、図3-29に示す。また、顕微鏡による樹種同定結果は表3-4のとおりである。

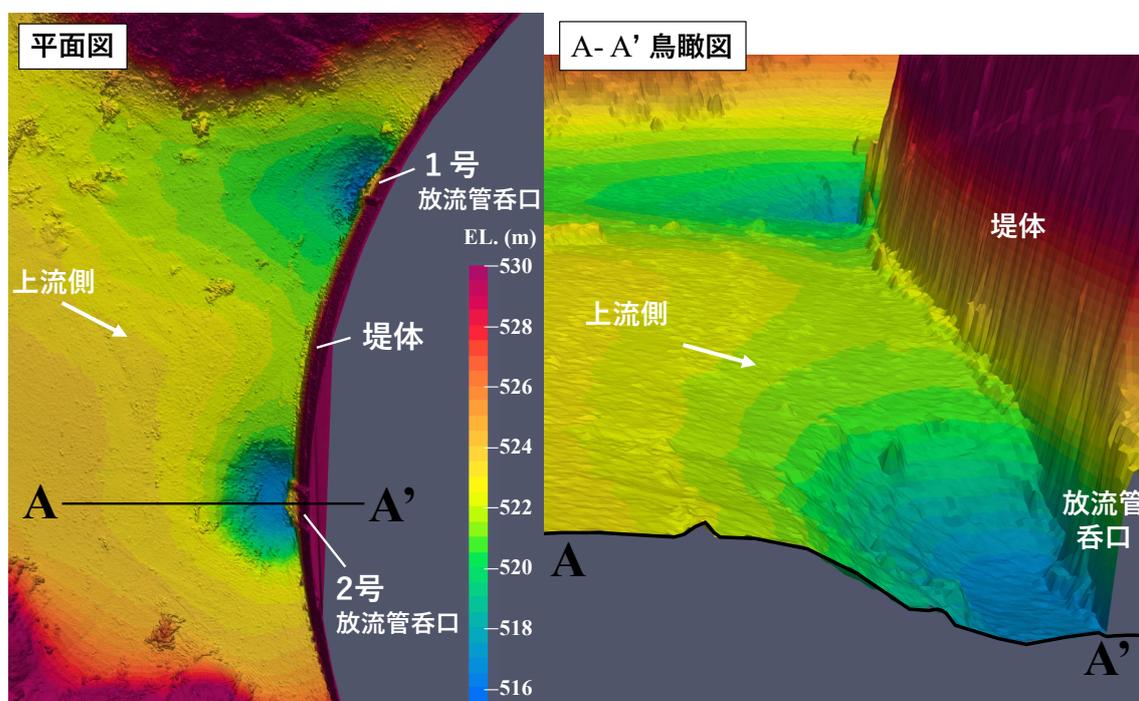
図 4-1 裾花ダムゲート近傍の H30 測量結果

2章で示したとおり、裾花ダムでは堆砂が大きく進行し、1号・2号各ゲートの周辺まで堆砂高さが達している。図 4-1 に H30 の裾花ダムゲート近傍の測量結果を示す。右図中 A-A'より、放流管呑口を起点にすり鉢状の堆砂の侵食形状が形成されている。ここで本論文では、2章で述べた海外の既往研究事例に倣い、常用洪水吐きからの放流に伴い形成されるすり鉢状の堆砂侵食形状を Flushing Cone（以下、FC）と呼ぶ。ここで、各 FC の平面形状に着目すると、2号ゲート周辺では管中心からほぼ同心円状に FC が形成されているのに対して、1号ゲート側では上流左岸法面の張出し影響を受けて、管軸に対し右岸寄りに FC が形成されている。さらに、1号・2号ゲートの midpoint にあたる堤体中央前面付近においては、各 FC 末端が若干接続している状況であり、各ゲートからの放流に起因する流れの影響が及んでいると考えられる。

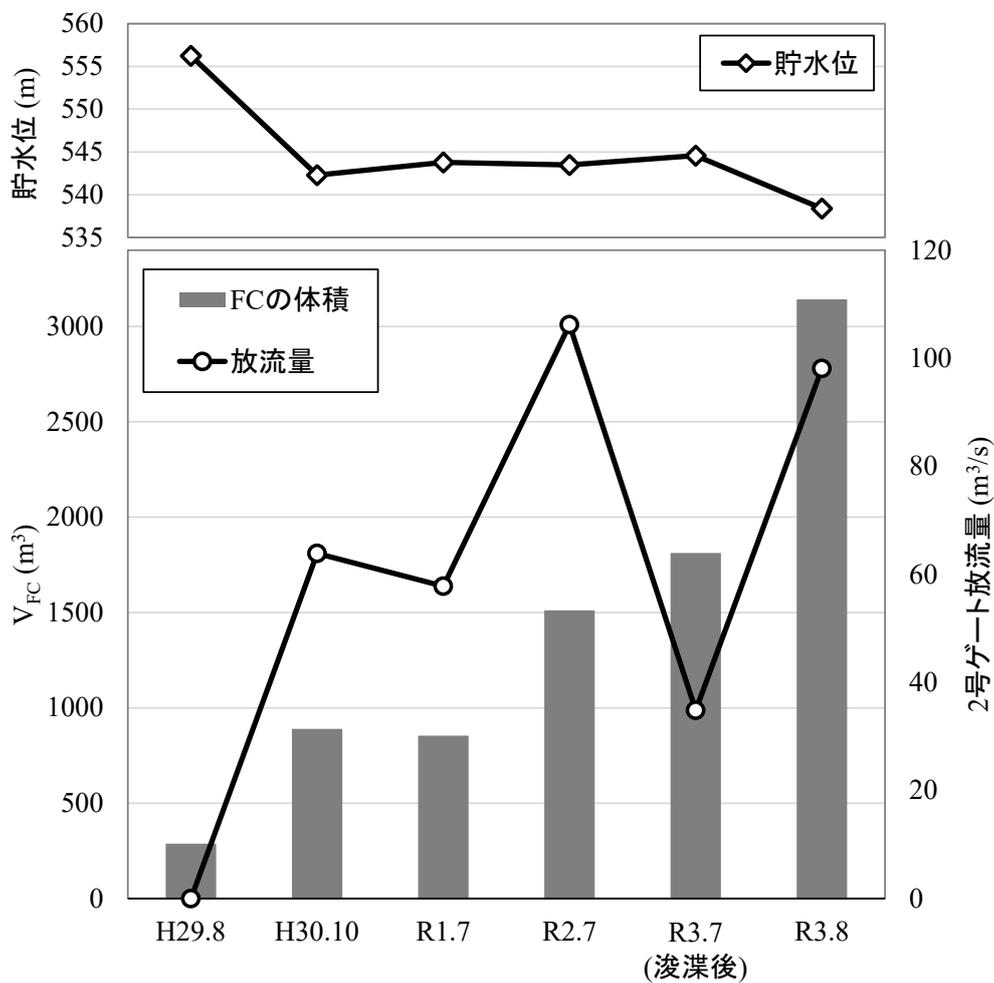
図 4-8 FCの体積(V_{FC})と最大放流量の関係

図 4-8 に H29～R3 の 2 号側 VFC の推移とその計測直前の洪水調節操作における 2 号ゲートの最大放流量の関係を時系列で示す。H29 のゲート操作不能時は，埋め戻しにより VFC は小さくなっているが，H30 では 2 号ゲートからの放流量が $60\text{m}^3/\text{s}$ を上回り，これにより VFC は $1,000\text{m}^3$ 弱として FC の形状を回復している。次に，R2 では最大放流量 $100\text{m}^3/\text{s}$ に対し，VFC も $1,500\text{m}^3$ と増大している。さらに，R3 は R2 と最大放流量は同程度であるものの VFC は約 $3,000\text{m}^3$ となっている。これは表 4-1 に示すとおり，R3 の放流時の貯水位が R2 に比べ，約 5m 程度低かったためと考えられる。Meshkati らによる先行研究¹⁾によると，放流量が同じ場合，貯水位が低いほうがより大きな FC が形成されるとされており，それが裾花ダムにおいても確認された。なお，ここで R3 年浚渫後の結果については，浚渫による約 250m^3 の VFC の増大があり，それを除いて考えれば $40\text{m}^3/\text{s}$ 未満程度の放流は FC の形成にはあまり影響していないと推察される。
