ダム貯水池における沈木動態と
洪水吐きのリスク管理に関する研究

2023 年

高田 翔也

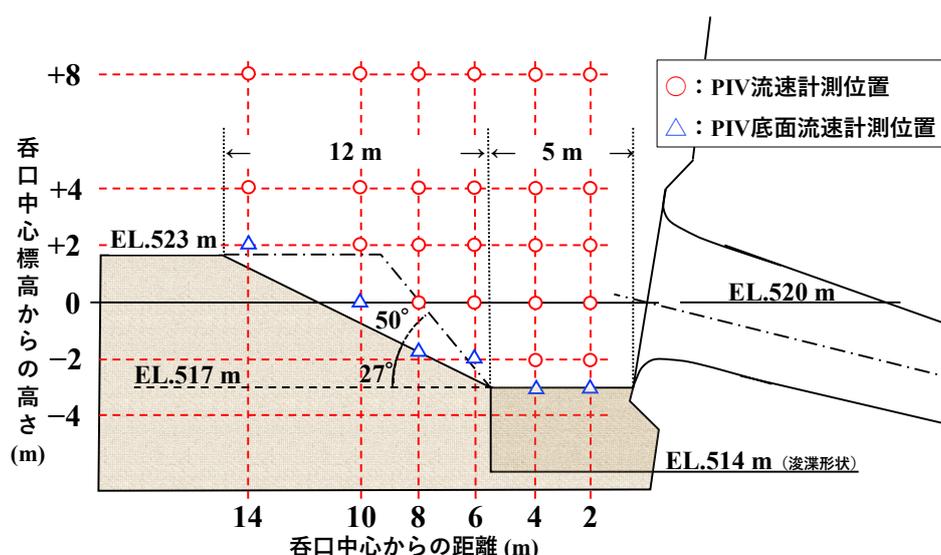
図 4-9 抽出模型形状および PIV 流速計測範囲

常用洪水吐き呑口周辺の流れ場を把握するため、Flownizer2D((株)ディテクト)を用いたPIV(Particle Image Velocimetry)解析により流速を計測した。PIV解析にあたっては、予備実験により3次元電磁流速計とPIV解析結果を比較し、相対誤差は最大10%程度以下となることを確認している。

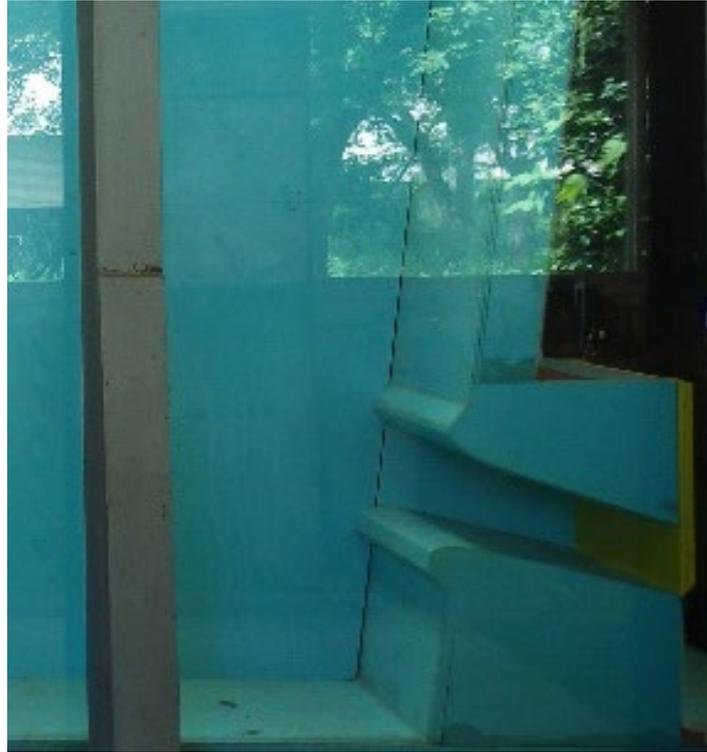
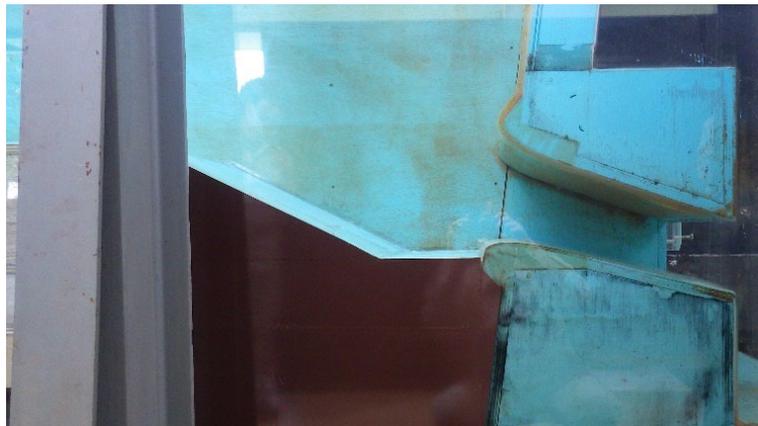
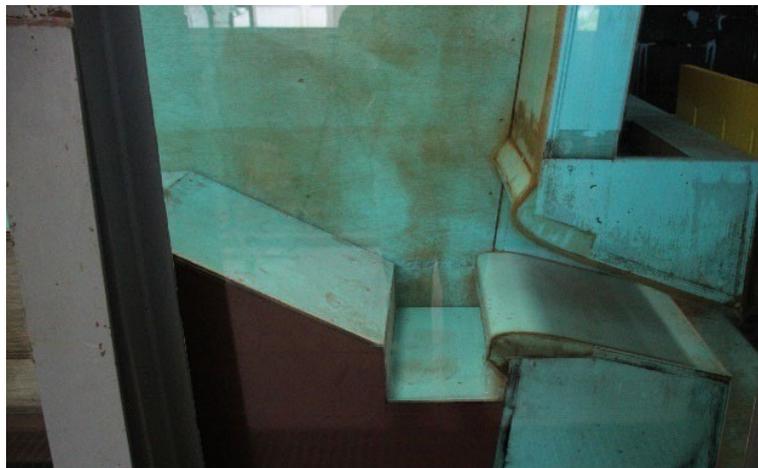
実験は、裾花ダムの常用洪水吐きを対象に、模型縮尺1/31.25、ゲートの吐口高さ3.5m、管軸中心断面を幅方向に0.4mとした鉛直二次元固定床抽出模型を用いた。また、呑口上流地形の条件として、予備的検討としての堆砂形状が無い基本形状と、図4-9および図4-10に示すとおり、H30の実績堆砂形状を模した形状、同形状において堆砂勾配を50°とした形状、浚渫による土砂除去後を模した形状の3つの堆砂形状を実験条件とした。

图 4-10 抽出模型写真（上：堆砂無し基本形状，中：傾斜形状，下：浚渫形状）

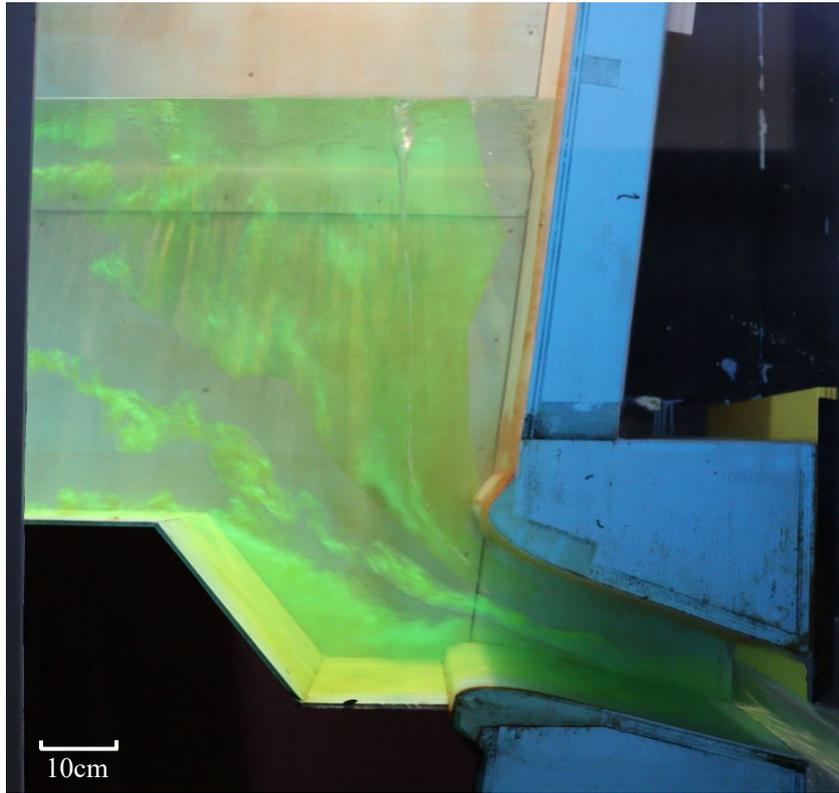
図 4-19 流況確認結果 (Case2)

H30 実績堆砂形状をもとに、堆砂勾配を 50° とした堆砂条件および放流量 $100\text{m}^3/\text{s}$ における流況を図 4-19、流速分布の計測結果を図 4-20 に示す。本ケースでは、FC 縁部の勾配変化点から、流線が剥離しており、FC 斜面部（呑口からの距離-8m 付近）に逆流域が生じている。現地においては、安息角以上の堆砂形状が形成された場合に、上述のような流れ場により堆砂形状の崩壊をもたらす、水中安息角程度の安定形状となっていると考えられる。

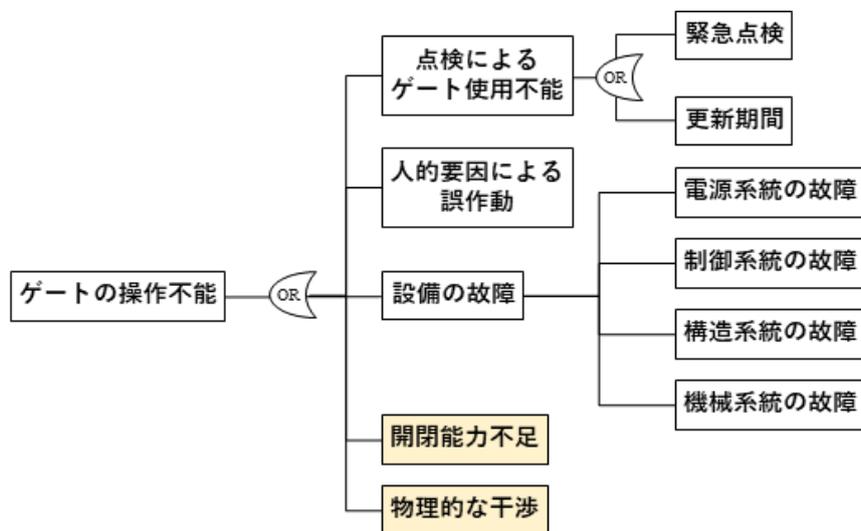
図 5-1 ゲートの操作不能に至る要因

ゲート全般に対して、考えられる操作不能要因に関する FT を図 5-1 に示す。主に、点検、機械・電気系統の故障や人的ミス等に起因する事象が挙げられる。これらについては既に検討例があるため⁴⁾、本検討では、土砂および沈木等の放流管内への流入現象に起因する開閉能力不足および物理的な干渉による操作不能要因にのみ焦点を絞った。

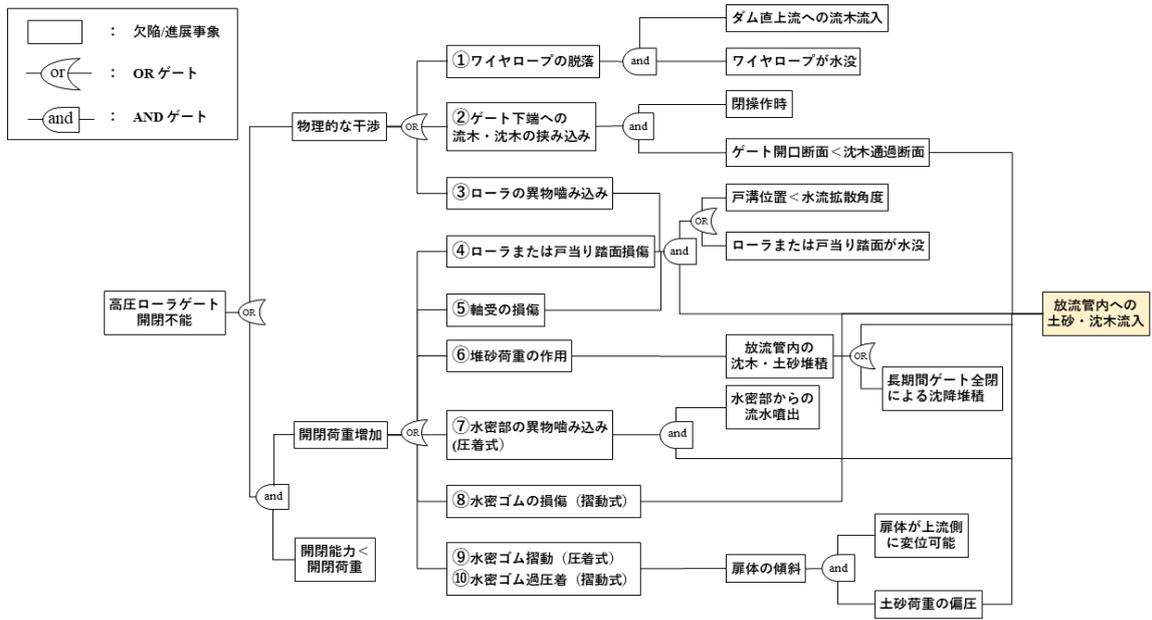
図 5-2 土砂・沈木による高圧ローラゲート操作不能に関する FTA

裾花ダムに採用されているゲート形式である高圧ローラゲートの土砂・沈木に起因するゲート操作不能に関する FTA の検討結果を図 5-2 に示す。操作不能に至る要因として、土砂・沈木の挟み込み等物理的な干渉によるもの（図中①～③）と、扉体の自重や支承部の摩擦力などゲート開閉時に抵抗となる当初設計時の荷重に対して、土砂・沈木による開閉荷重増加によるもの（図中④～⑩）に分けて整理を行った。図 5-3 に、各要因①～⑩の現象のイメージ図を示す。なお、この FTA 結果は、高圧ローラゲート形式について網羅的な検討を行うため、同形式の中でも水密方式による違い（圧着式または摺動式）や、使用箇所の違い（主ゲートまたは予備ゲート、等）も含めている。

裾花ダムの高圧ローラゲートは、戸溝位置が水流拡散角度以上であり、またローラまたは戸当り踏面の水没は生じないため、③「ローラの異物噛み込み」、④「ローラまたは戸当り踏面損傷」、⑤「軸受の損傷」は除かれ、水密形式および開閉方式はゴム圧着式であることから、①「ワイヤロープの脱落」、⑧「水密ゴムの損傷（摺動式）」および⑩「水密ゴムの過圧着（摺動式）」の原因が除かれる。また操作不能時は開操作時であったため②「ゲート下端への流木・沈木の挟み込み」も除かれる。⑨「水密ゴムの摺動」については、扉体の傾斜に起因するため、その可能性について検討を行った。しかし、ゲートリップ部に堆砂・流木・沈木の荷重が作用した場合においても、水圧荷重も同様に作用した状態であることから、扉体が傾斜するには至らなかったため、⑨は除くこととした。

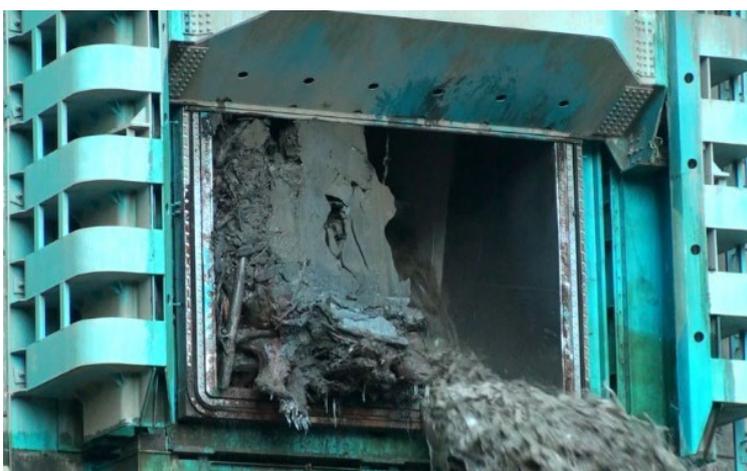
図 5-4 復旧時の放流管内の堆泥状況

前節では堆砂荷重を泥圧荷重として、ダム・堰施設技術基準より、式(1)より算出した。一方で、操作不能から 4 ヶ月が経過した復旧時の放流管内から排出される堆泥の状態（図 5-4）から、堆泥は固形物に近い状態である可能性が考えられる。そこで堆泥を固形物として考え、堆泥の自重が放流管傾斜による水平方向荷重が扉体に作用することから、堆砂による荷重を式(2)とした。

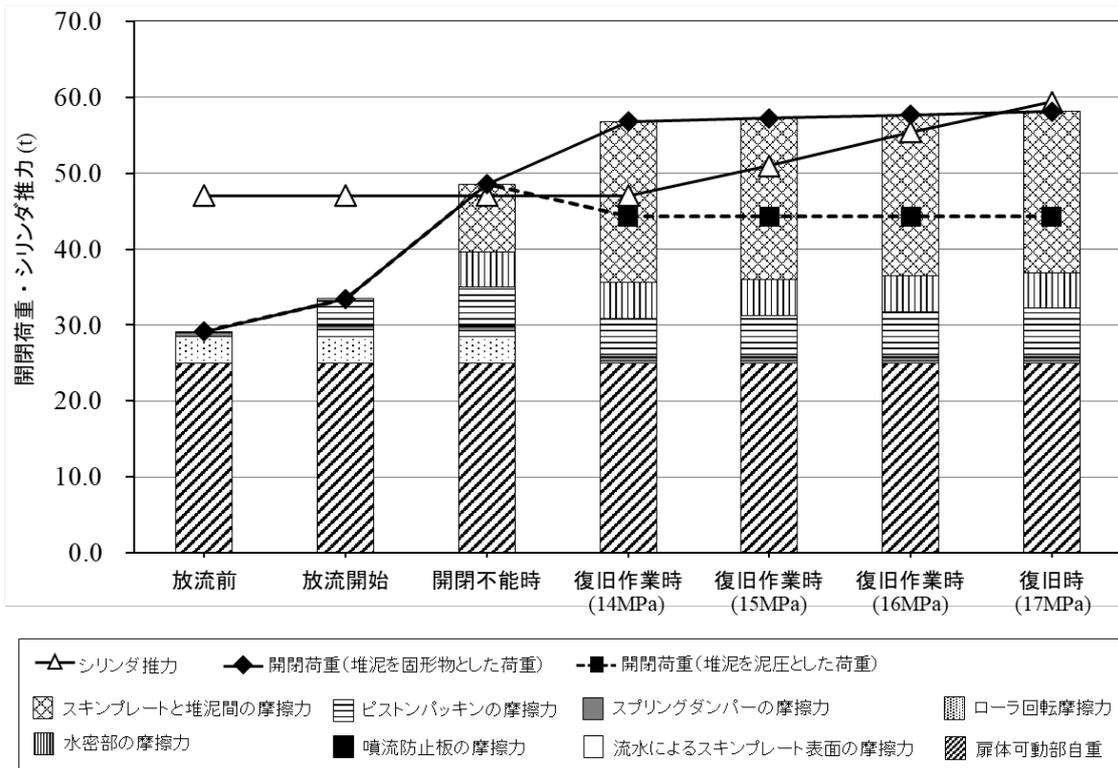
図 5-6 操作不能時－復旧時の開閉荷重とシリンダ推力比較（荷重内訳）

次に、水密部の異物噛み込みについては以下の方法により試算を行った。圧着式の水密装置は、ゲート操作中に圧着が解除されているので操作中に限り漏水がある²⁾とされている。そのため、圧着解除時の水密部に土砂および沈木が噛み込んだ場合を想定し、開閉荷重を算出した。正確な荷重の算定は困難なため、仮に土砂が水密ゴムと扉体の隙間（1mm）に詰まり、圧力によりゴムが圧縮されたことで押付力が発生したと考える。なお水密ゴムの押付力はメーカーの実験値を採用し、圧縮代 9 mm で押付力 600 kg/m² で計算した。

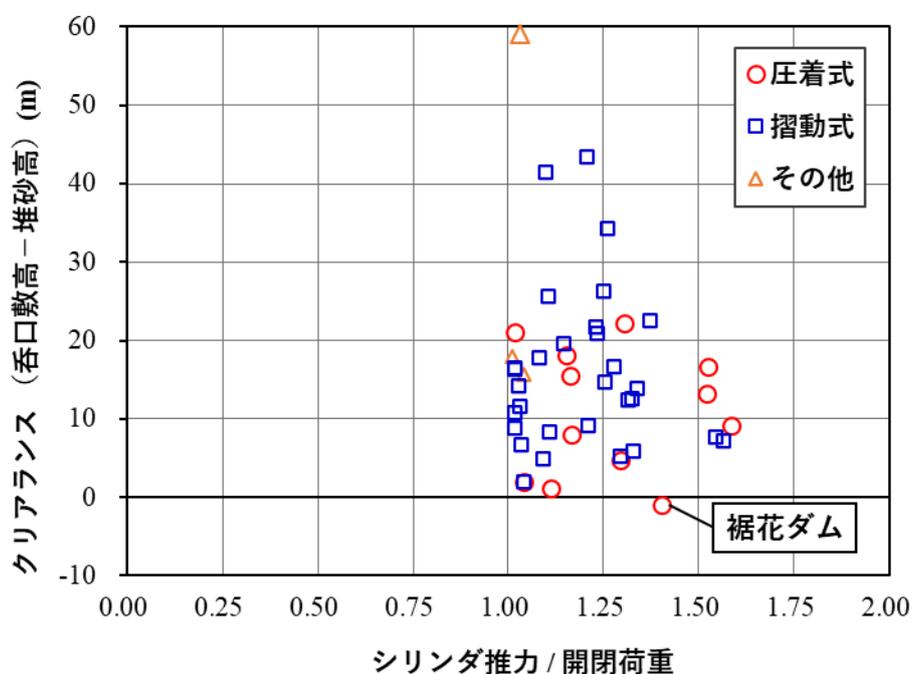
図 5-7 シリンダ推力の余裕率とクリアランス

しかし、前章の試算では、裾花ダムのシリンダ推力の余裕は 1.4 程度であるが、その場合においても開閉能力不足となった。また、その後の定格圧力を 17Mpa まで上昇させているが、これは周辺設備が圧力上昇に耐えうるかどうかといった点でいずれのダムにおいても実施可能なものではないと考えられる。つまり、図 5-7 に示されるように高圧ローラゲートの多くは、堆砂の進行に伴う土砂および沈木による外力増加に対して、冗長性は高くないと考えられる。特に、図中左下に示すような堆砂とのクリアランスが小さくなってきているダムにおいては、まず上述のような FTA を含むリスク分析が求められる。

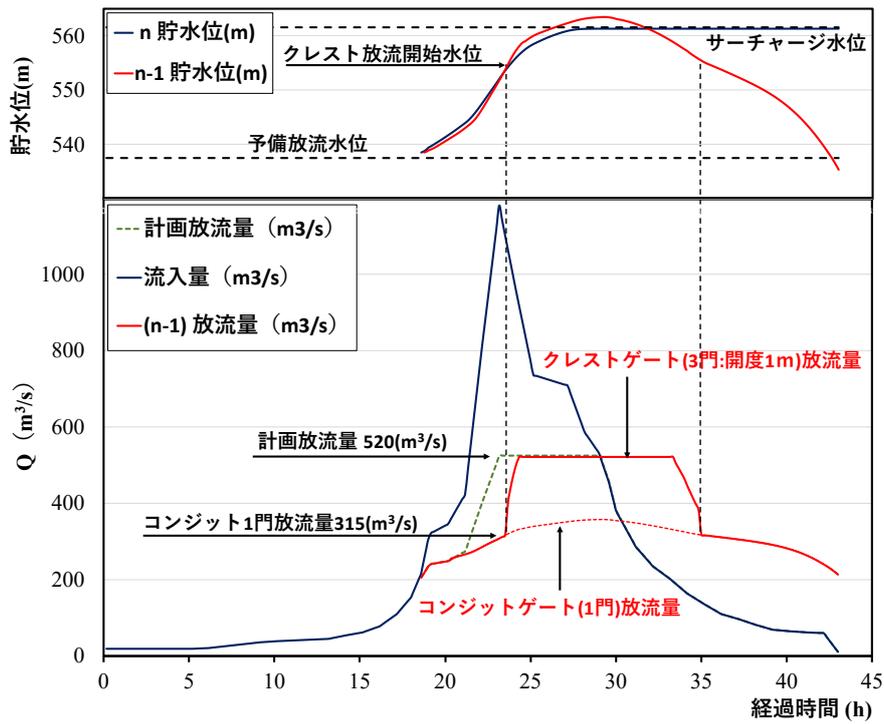
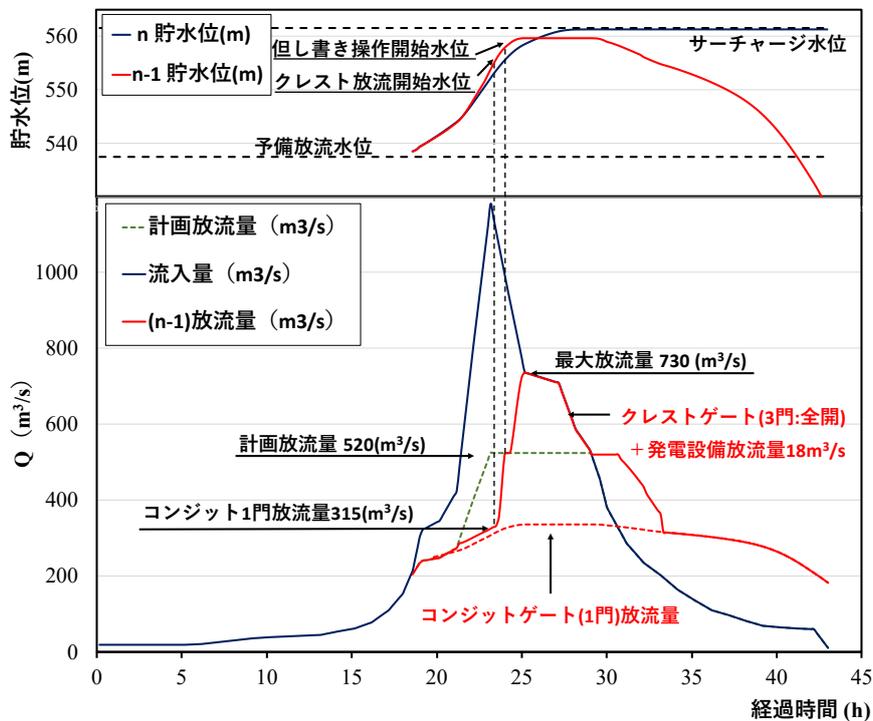
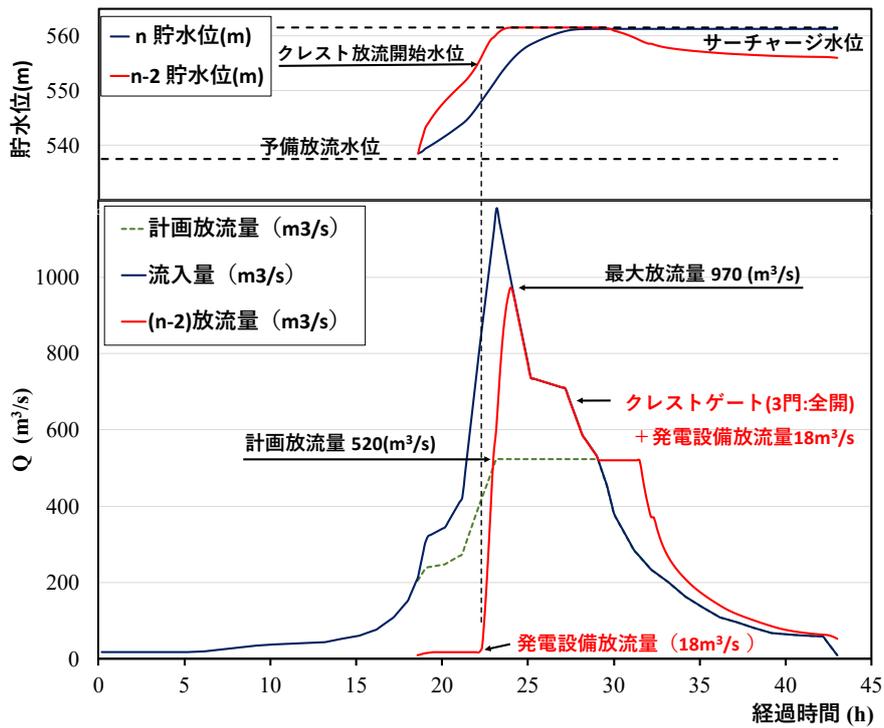
図 6-4 「n - 1」 条件下での洪水調節計算結果(放流量維持)

図 6-5 「n - 1」 条件下での洪水調節計算結果(貯水位維持)

図 6-6 「n-2」条件下での洪水調節計算結果(貯水位維持)

各条件に共通する放流特性として、コンジットゲートは放流量の維持に適しており、クレストゲートは貯水位の維持に適している。そのため、「n-1 rule」へのリスク対策としては、近年増加しているダム低標高部における放流管増設事例のように、クレスト標高以下で放流量を維持し、ピーク流入量に対して洪水調節容量を確保できる設備投資や、そもそも「n-1」条件が生じないような予防保全的な対策が必須であるといえる。

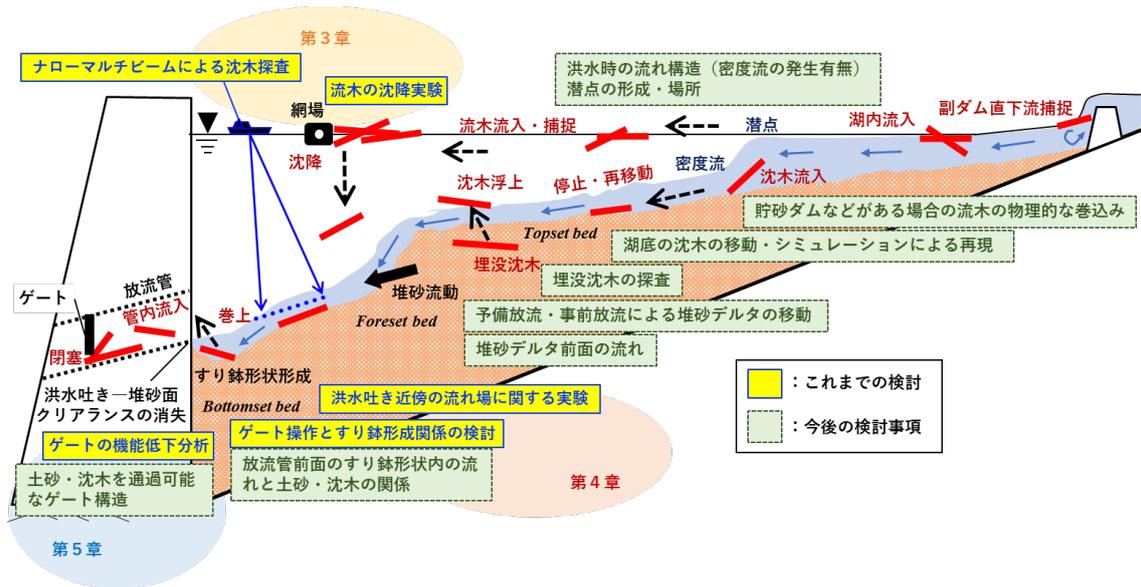
図 6-8 常用洪水吐きの操作不能シナリオにおける諸現象と本研究の検討課題および今後の検討課題

- 埋没沈木の探査方法
 - 観測事例が少ない放流管全面の堆砂形状と運用の関係
 - リスク分析を踏まえたゲート構造改良の検討
- といった課題がある。また、さらに本研究内において検討できていない課題として、
- 沈木の駆動力となる堆砂進行下におけるダム貯水池内の流れ、堆砂の流動
 - 沈木発生過程として、網場からの沈降ではなく、直接湖底へと到達する沈木の動態
 - 貯砂ダム等構造物周辺の沈木化への影響
- 等が挙げられ、一部平行して進められている研究があるものの、今後の継続的な研究課題と考えている。

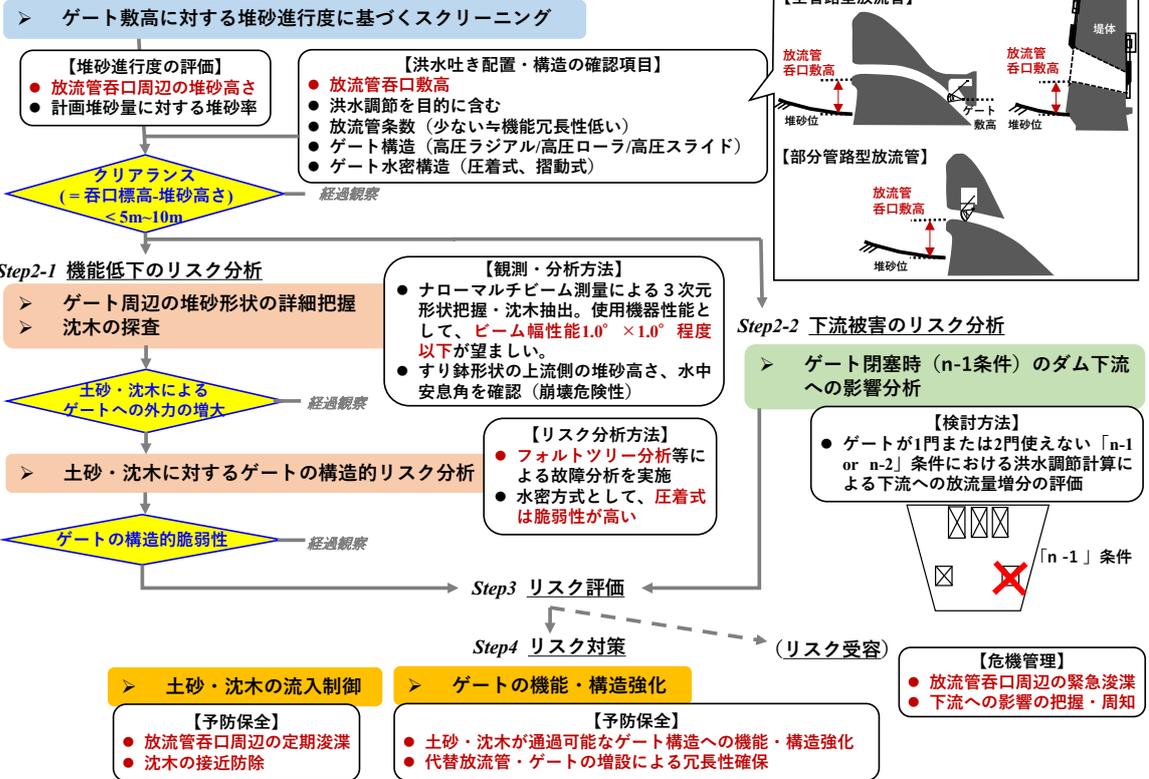
図 6-9 土砂・沈木による常用洪水吐きの機能低下に対するリスク管理手法の提案
