# 台北市における伝統民居の立地と保存・活用状況

## Location and condition of traditional residences in Taipei City, Taiwan

小原文明  
Takeaki KOHARA

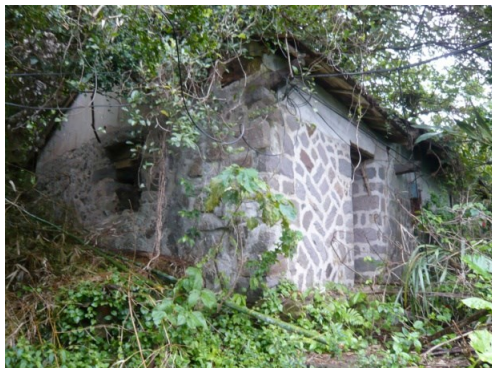
図5 2018年時点で廃屋の伝統民居（北投区）  
資料：筆者撮影（2018年）

上述の通り、図4は2018年時点における伝統民居の立地ならびに状況を表している。1999年時点の立地（265棟）と比べて現存する建物が多く、4分の3強が残っている（表1）。ただし、建物が現存していてもかならずしも活用されているとは限らず、廃屋となっていた建物は39棟あった（図5）。区別にみると、伝統民居の棟数の多い士林区や北投区には廃屋や取り壊し・転用された棟数も多く見られるが、現存率はともに85%ほどと高く、また活用率はそれぞれ68.8%と63.3%と台北市全体の活用率を上回っており（表1）、この20年間でも伝統民居が維持されてきたといえよう。一方、南港区や文山区では現存率がそれぞれ33.3%、47.6%、そして活用率がともに33.3%と低い。ただし、これらの区では「不明」である事例も多いことが影響している。

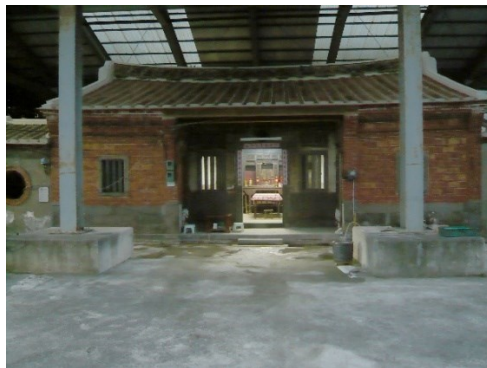
図6 古蹟指定を受けている伝統民居（大安区）  
資料：筆者撮影（2018年）

中心市街地（中正区・中山区・松山区・大安区）や旧市街（大同区・萬華区）に立地する伝統民居は1999年の段階で少ないが、2018年時点での残存率や活用率は比較的が高い（表1）。これらの区の伝統民居は既に都市化が進行した1999年時点で積極的に残されていたと考えられ、それゆえに2018年時点でも継続して残存・活用されていると推察される。それらの事例の中には公園や学校の敷地内で保存されている建物や古蹟の指定を受けて残されている建物もあり、文化財（文化資産）としての価値を示した上で積極的に保存されている伝統民居もある。たとえば、図6は1806年に建設された大安区の伝統民居であり、台北市の古蹟に指定されている。

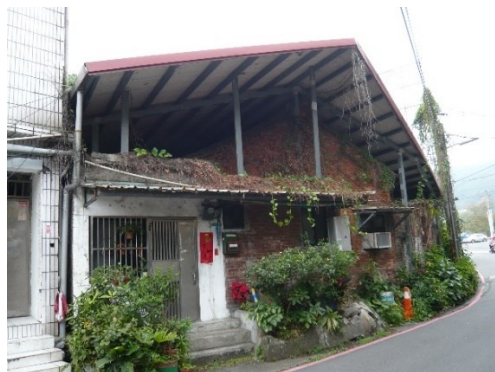
図8 修復が施されている伝統民居（士林区）

多くの伝統民居は建設から時間が経っているため、表3において③や④の状況である伝統民居においても、ほとんどの建物で何らかの修復が行われている。図8は③の保存状況の伝統民居であるが、屋根を修復するとともに、さらにその外側に大きな覆いが増設されている。このように、多くの伝統民居において修復などの改築や増築による手が増えられている状況は、それら伝統民居を実際に活用するための措置であり、機能面を重視していることを表しているといえよう。一方で、先述したように一部の伝統民居については古蹟指定がなされ、公園等で保存されているが、多くの伝統民居については建設当時の建物の状況を残すという文化的な観点での対応はなされていない。したがって、一般的な伝統民居については文化財（文化資産）としての価値はそれほど見い出されていない状況にあるといえる。

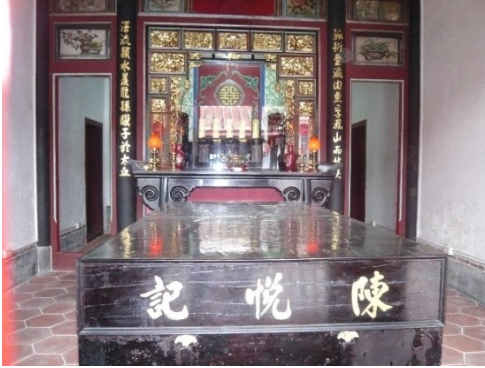
次に、伝統民居がどのように活用されているのか整理する。2018年の調査において「活用」が確認された165棟のうちの多くが、その名の通りに住宅として活用されている（151棟）。伝統民居の建築様式により異なる点もあるが、一般的には伝統民居の中心部である正身（正堂、正房）には祭壇が設けられ、祖先の位牌が置かれている。2018年の現地調査においては、敷地の関係上、外観のみしか確認することができない場所もあり、両落帯護龍（四合院）のように正身の部分が建物の奥に位置するために祭壇の有無を確認できない伝統民居もあったことから、すべての建物について確認できた訳ではないが、多くの建物において祭壇が設けられているのを確認した。図9は大同区にある伝統民居の正身内にある祭壇である。この伝統民居は古蹟指定されている規模の大きな建物であるため、内部の祭壇も規模が大きく、立派な造りとなって

図9 伝統民居内の祭壇（大同区）  
資料：筆者撮影（2018年）

いる。一般的な規模の伝統民居においては図9ほどの立派な祭壇は設けられていないが、何らかの形で祭壇が設けられている。

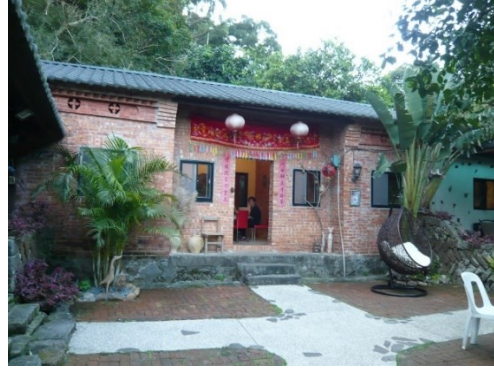
図10 レストランに活用されている伝統民居（士林区）  
資料：筆者撮影（2018年）

また、他の用途としての活用は物販施設3棟やレストラン2棟（図10）、サービス施設2棟、工場4棟、倉庫23棟であり、住宅以外としては積極的には活用されていない。台湾において日治時代の建物がさまざまな用途に活用され、また、日本でも近代期の
