活断層による岩盤の損傷と深層崩壊

Relationship Between Bedrock Damage Caused by Active Faults for Deep-Seated Landslides

【報告書（概要）】

メランジュ地域の深層崩壊

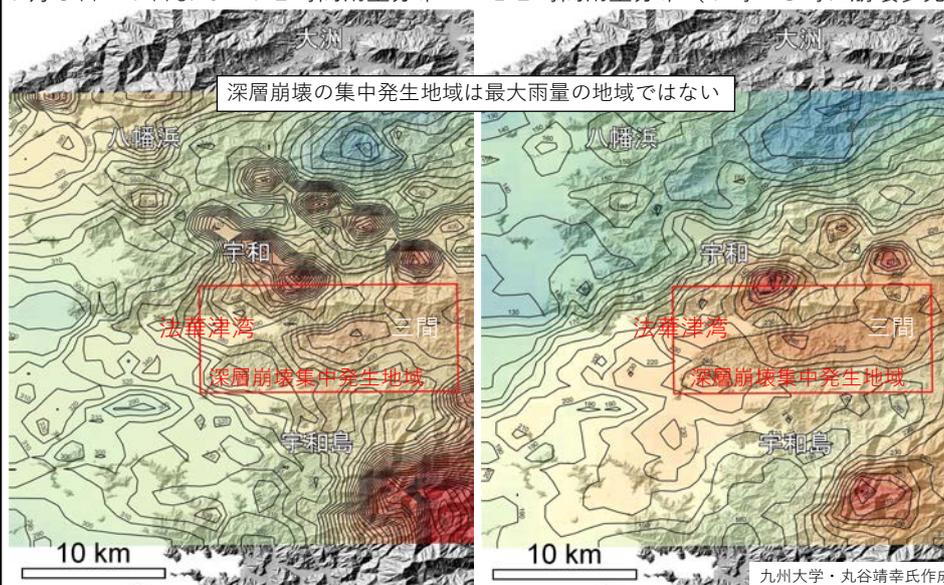
解析雨量（1kmメッシュ）

2018年

7月5日～7日までの72時間雨量分布

7日7時0時～12時までの

12時間雨量分布（7時～8時に崩壊多発）

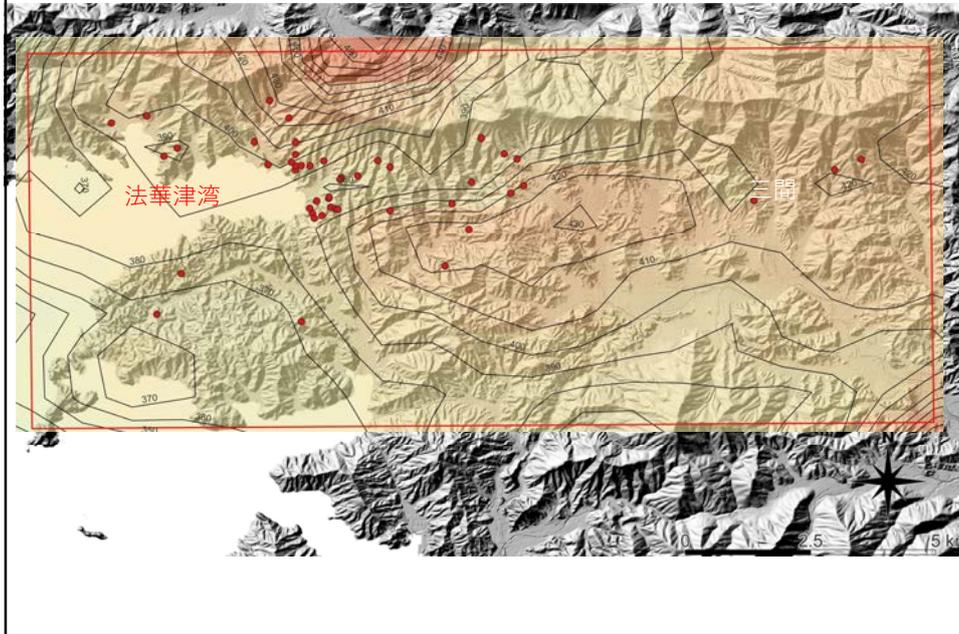
7月5日～7日までの72時間雨量分布+深さ2m以上の崩壊（赤丸）

1 kmメッシュ雨量分布と深層崩壊の分布は合っていないように思われる

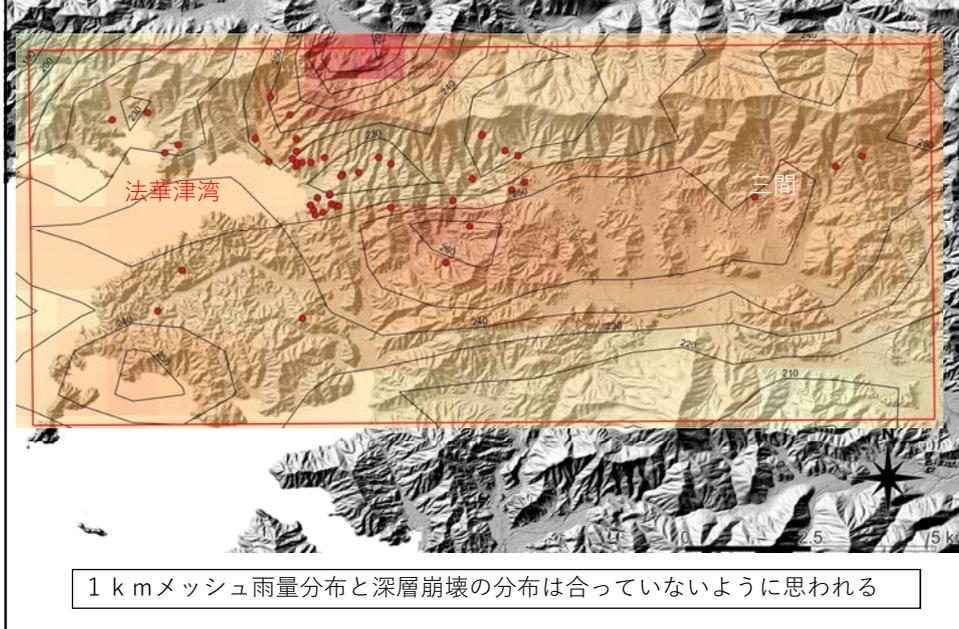
7月7日12時までの12時間雨量分布+深さ2m以上の崩壊（赤丸）

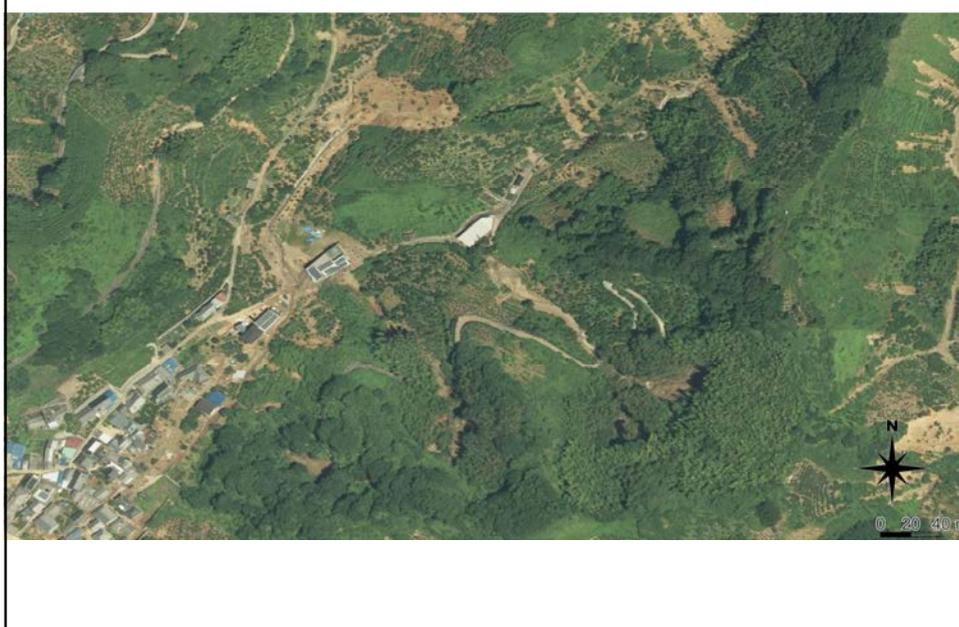
災害4日後 (7月11日) 国土地理院撮影のオルソ写真

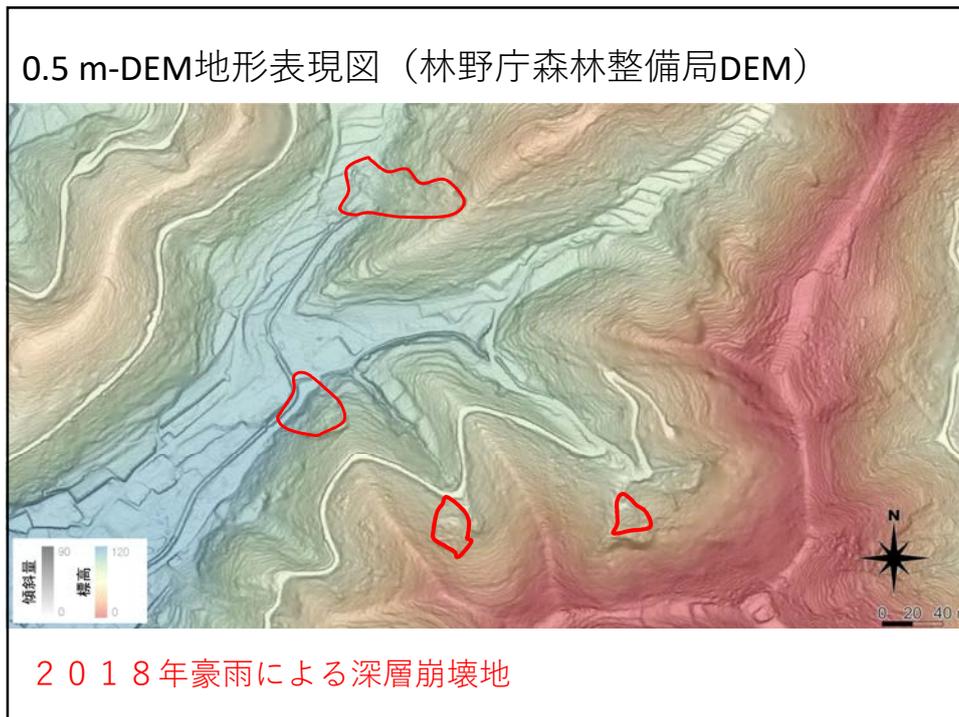
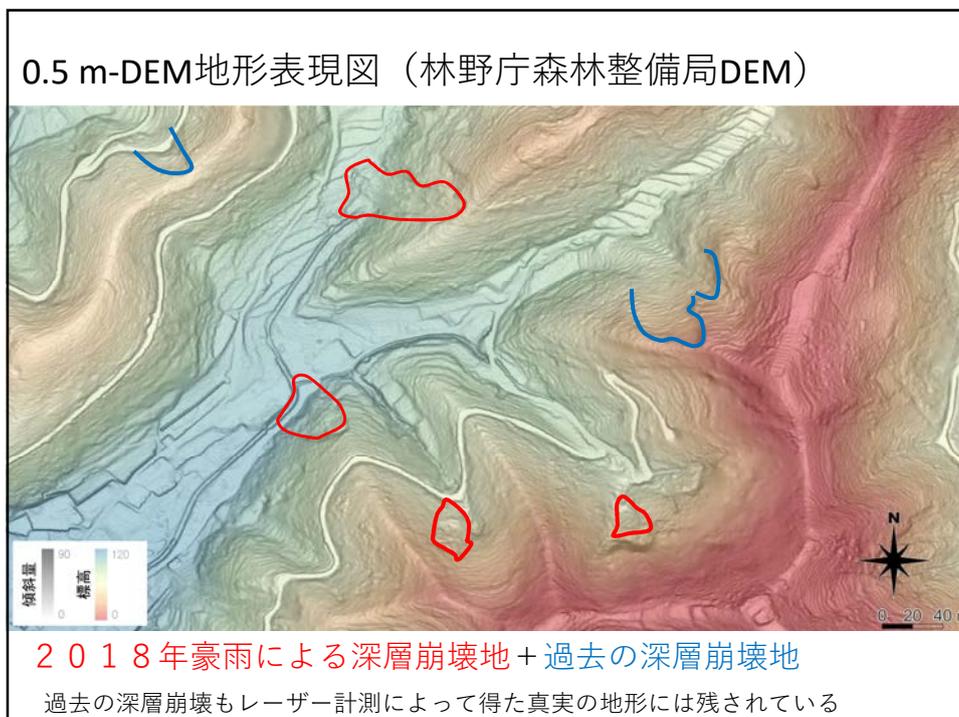
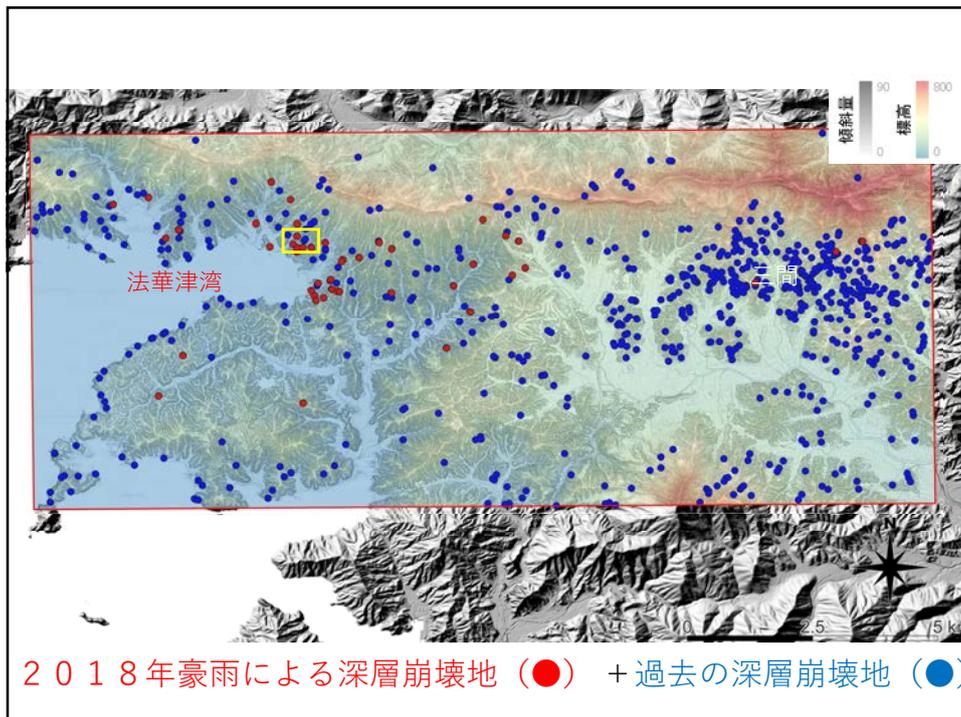
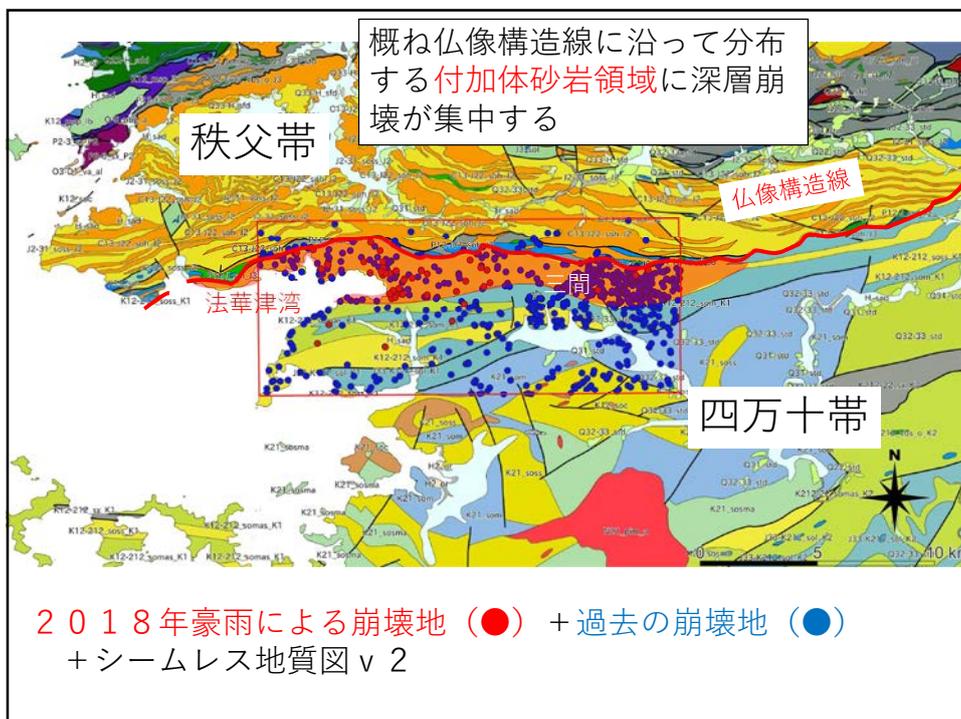
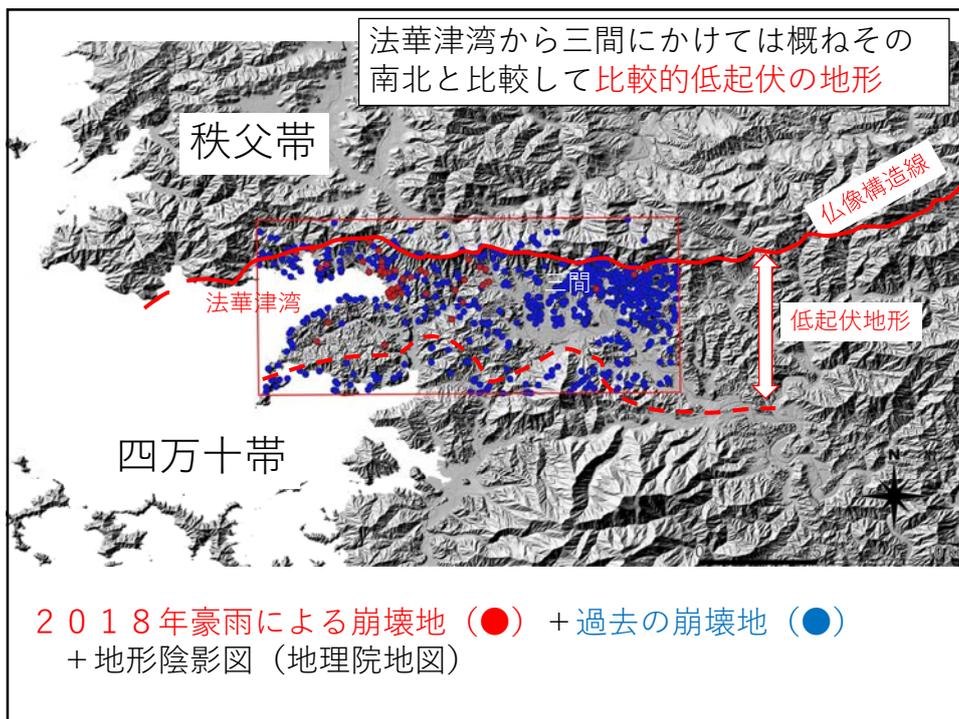
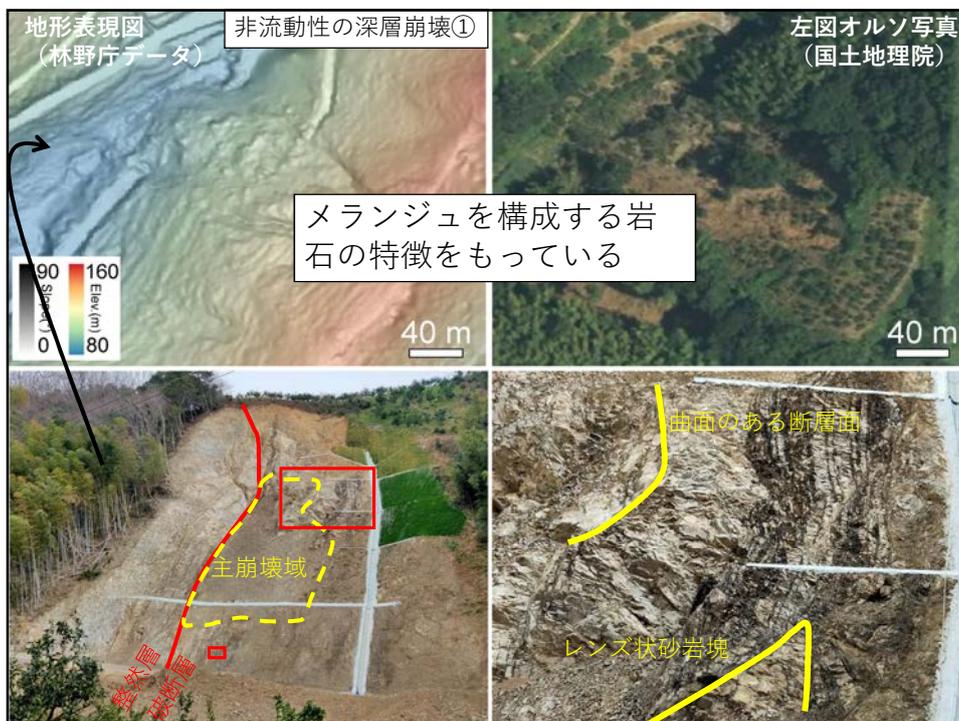
2018年豪雨による深層崩壊地
表層崩壊よりも深層崩壊の方が土砂を多く生産している

0.5 m-DEM地形表現図（2020年林野庁森林整備局DEM）

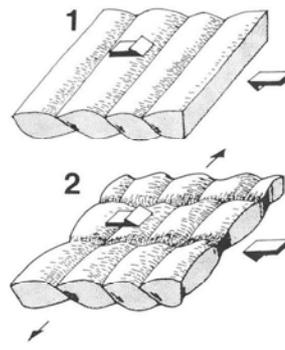
図3-3 メランジュとそれに関連した岩体の特徴と分類 (Raymond, 1984)

A: 砂岩泥岩互層の層理の破断と混在化の進行を示す模式図。その程度に応じて弱いほうから強い方へα, β, γ, δに4区分する。
 B: 海洋地殻物質(オフィオライト)の破断と混在化の進行を示す模式図。AとBをつなぐ矢印は両者が混合することを示す。
 C: AとBに示されたメランジュとそれに関連した岩体の分類に関する8つのタイプ分け。I: 火成起源, S: 堆積起源, T: 構造作用起源。olistostrome, tectonic melange などについては本文参照。

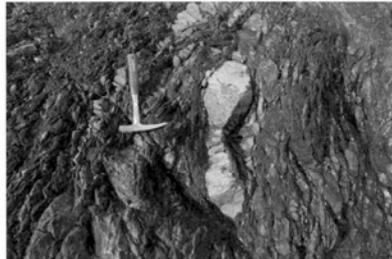
写真1-1 典型的なブロックインマトリクス構造
泥岩基質の中に砂岩がブロックとして含まれ、その厚さは膨らんでいる。薄くなった部分に解理面に直交方向の石英脈が多数生じている。(紀伊山地四万十帯)

我が国にはプレート運動に伴って日本列島に付加された付加体 (accretionary prism) が広く分布している。付加体の典型的な地層は、破断層 (broken beds) と呼ばれ、地層が切れ切れになったものや、泥質の基質の中に他の岩石のブロックが含まれているようなもの (ブロックインマトリクス, block in matrix) である (写真1-1)。後者は混在岩 (mixed rock) とも呼ばれるが、ブロックとして砂岩以外の玄武岩や凝灰岩など異質な岩石が含まれるものを混在岩という場合が多い。ブロックの中には100mオーダーの大きさのものもある。混在岩が縮尺2万5千分の1地形図に図示できるようなスケールを持つ場合、メランジュ (melange) と呼ばれる。破断層はプレートの沈み込みに伴って形成されるテクトニックなもの、海底地すべりによって形成されるノンテクトニックなものがある。いずれにしても、小規模な断層面が発達し、それ沿いに岩石が磨かれ、滑りやすくなっていることが多い。わが国に分布する堆積岩の内中生代や古生代の地層にはこの破断層が非常に多く、むしろ整然とした地層の方が少ないともいえる。

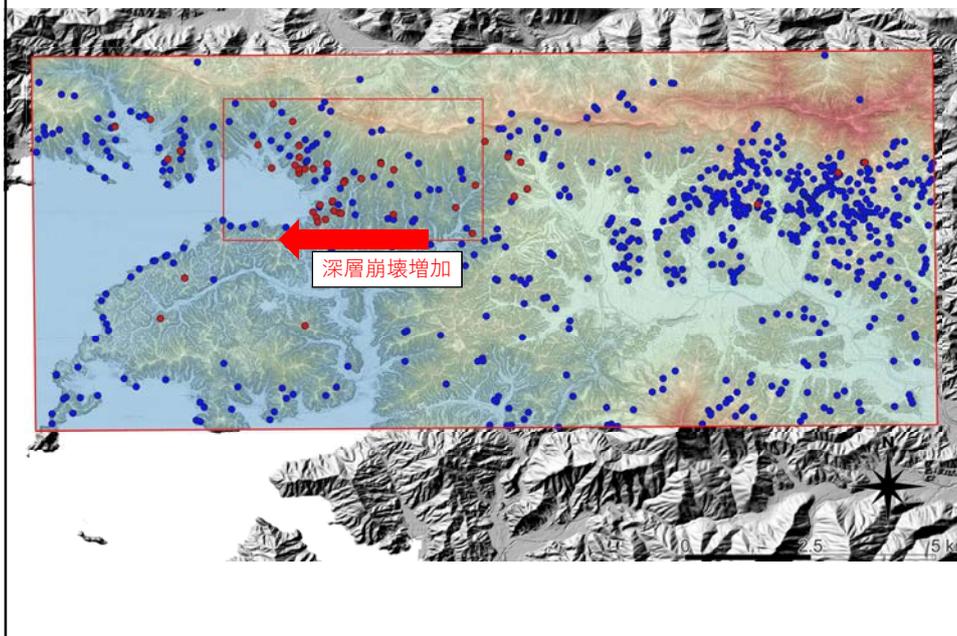
法華津湾沿岸に深層崩壊が多発し、内陸部ではやや少ない

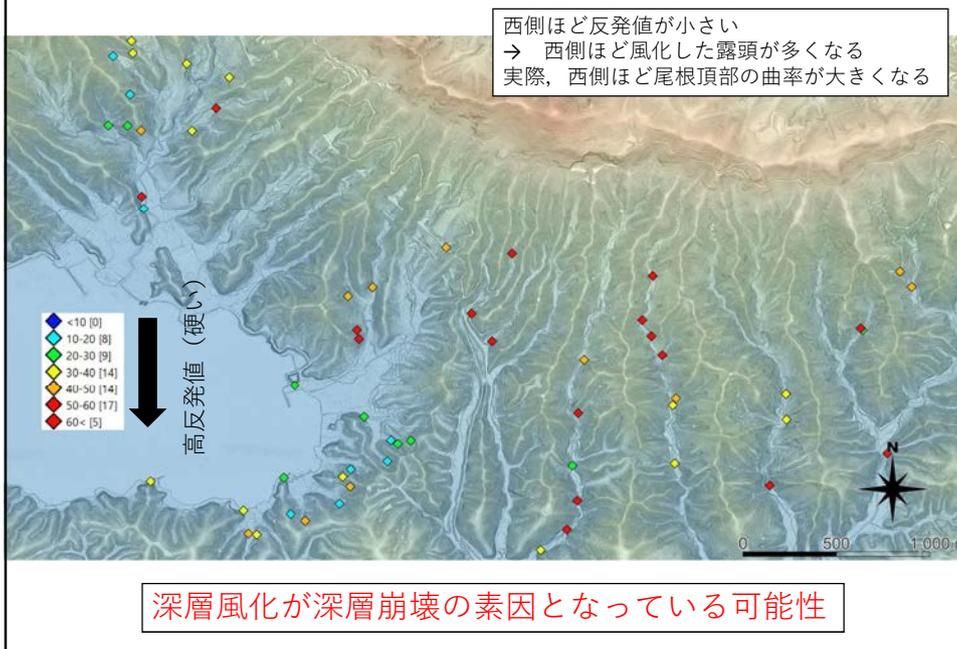
シュミットロックハンマーの反発値の分布

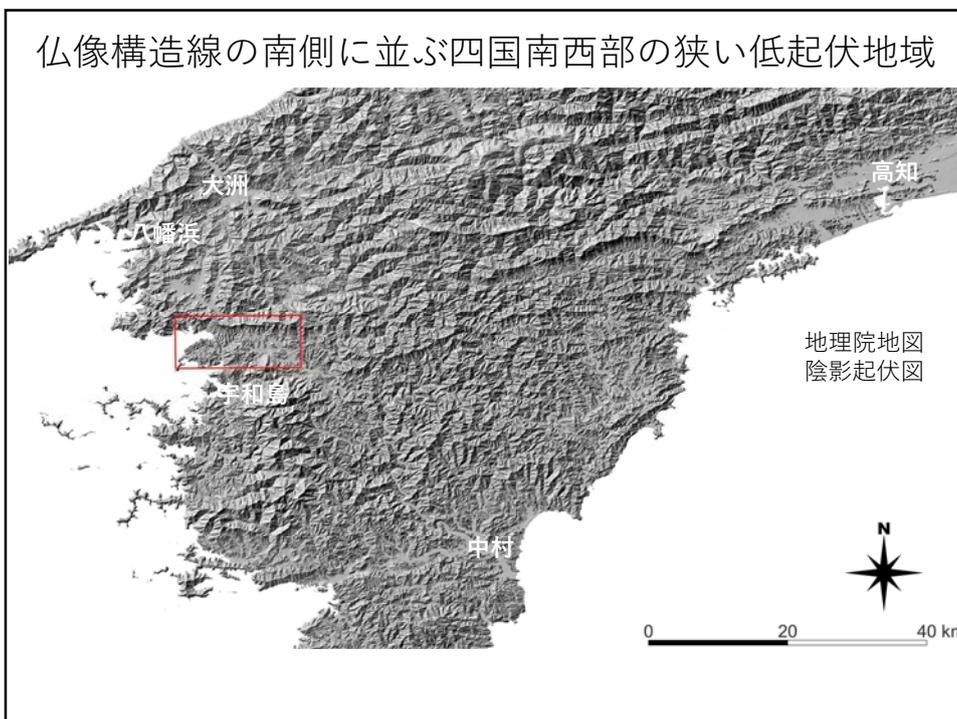
仏像構造線の南側に並ぶ四国南西部の狭い低起伏地域

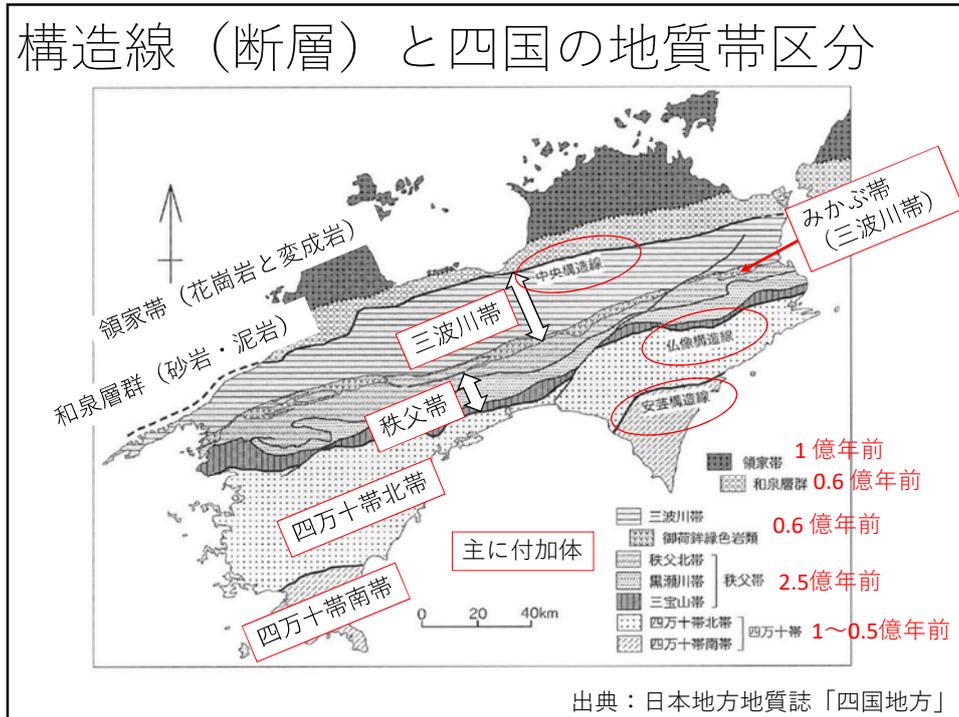
構造線（断層）と四国の地質帯区分

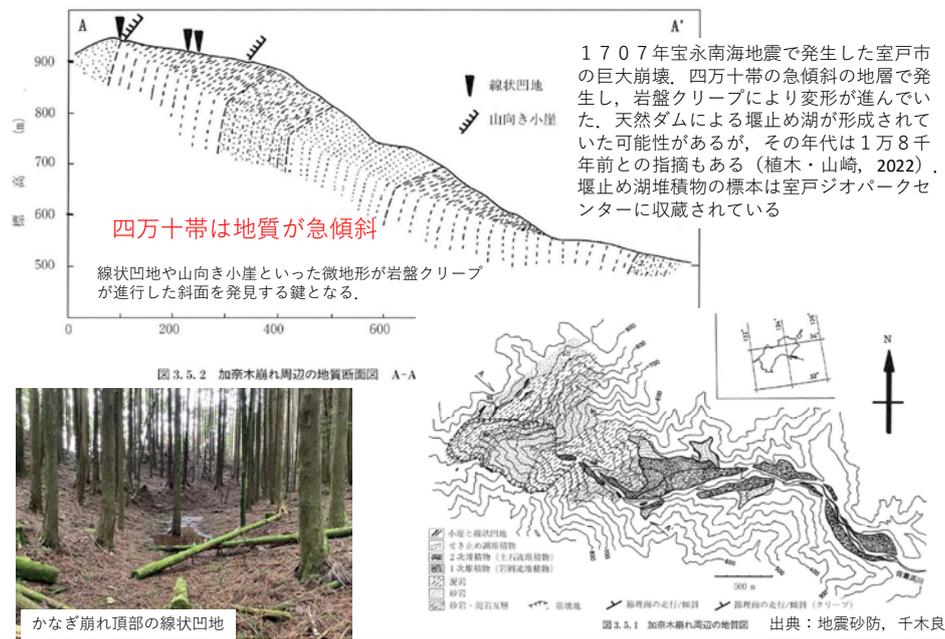
四万十帯の深層崩壊（かなぎ崩れ）

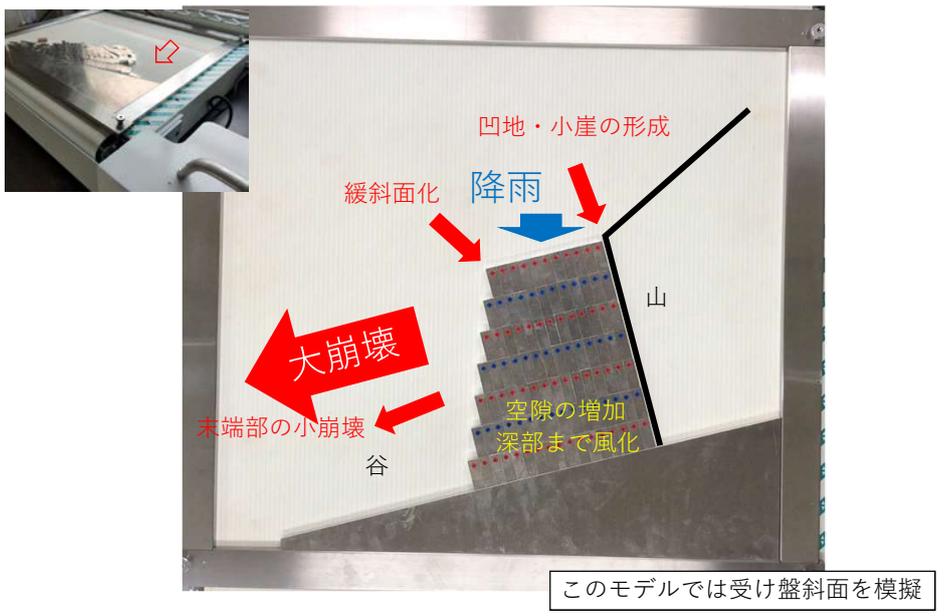
深層崩壊の発生と微地形（底面摩擦モデル）

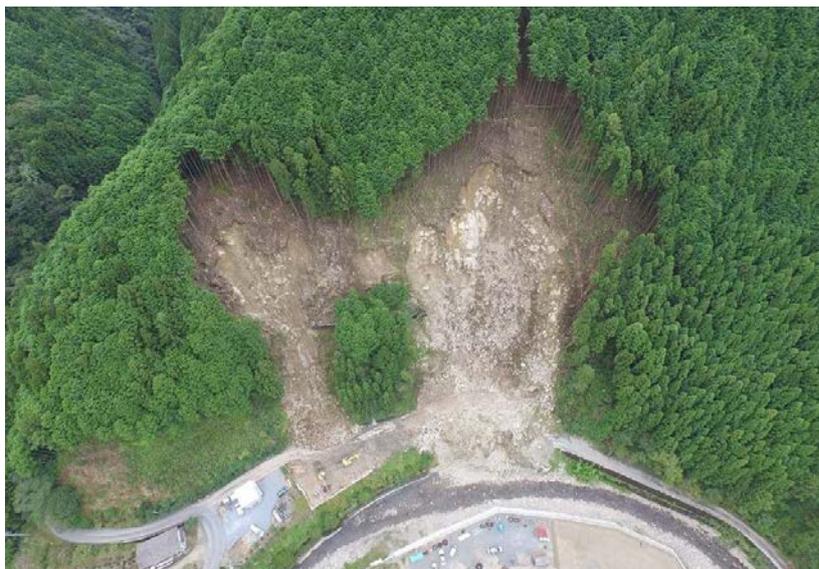
平成26年（2014年）8月の台風12号から続けて襲来した台風11号により崩壊、さらに9月に崩壊拡大、崩壊の背後に亀裂あり。

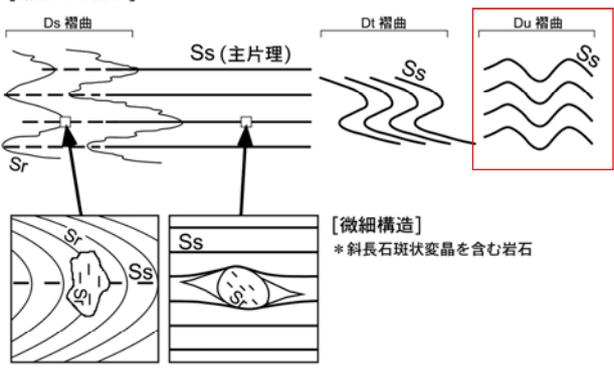
第3.4図 四国三波川変成コンプレックスにおける塑性変形段階の区分変形段階の呼称はWallis (1990; 1998) による。

【露頭での構造】

Ds 褶曲 Dt 褶曲 Du 褶曲

Ss (主片理)

Sr

【微細構造】
* 斜長石斑状変晶を含む岩石

【変形段階の区分】 * 主変形=Ds

Dr	Ds 褶曲によって曲げられている片理(Sr)を形成した段階。Srは斜長石斑状変晶の内部構造としても認識される。
Ds	東西引き伸ばしを伴う主片理(Ss)を形成した段階。Ds期の褶曲はSsとはほぼ平行な軸面を持つ。
Dt	主片理(Ss)を曲げ、水平傾向の軸面を持つ褶曲を形成した段階。Dt褶曲はDu褶曲によって曲げられる事がある。
Du	主片理(Ss)を曲げ、直立傾向の軸面を持つ褶曲を形成した段階。Du褶曲はDt褶曲を曲げる事がある。

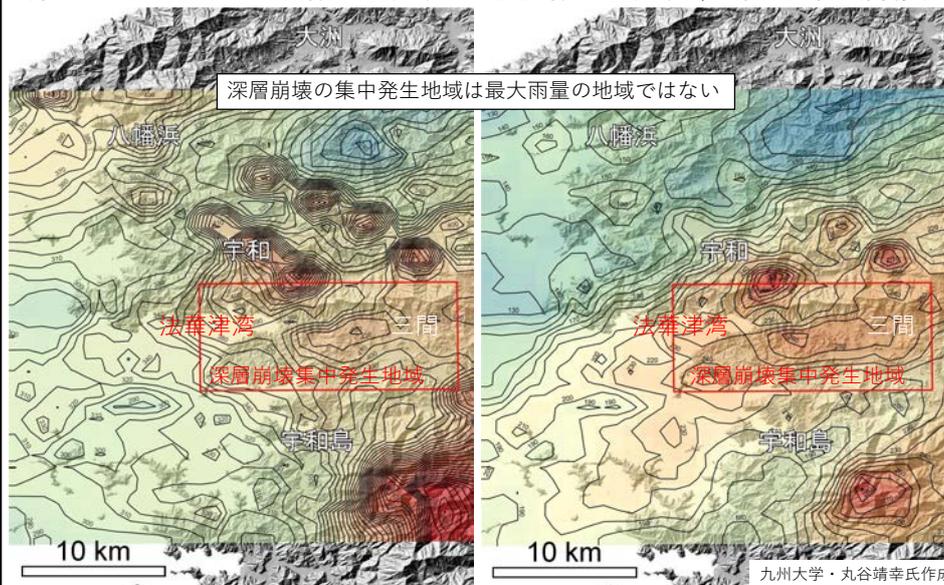
解析雨量（1kmメッシュ）

2018年

7月5日～7日までの72時間雨量分布

7日7時0分～12時までの

12時間雨量分布（7時～8時に崩壊多発）

- ・愛媛県宇和海に面する法華津湾周辺で表層崩壊と共に深層崩壊が頻発した。
- ・深層崩壊群の発生前の12時間降雨量は300ミリ以下であった。（72時間でも450ミリ以下）
- ・深層崩壊の分布は1kmメッシュ解析雨量の結果と必ずしも整合しない。
- ・特定の地質条件を備えた場所に深層崩壊が集中していた。

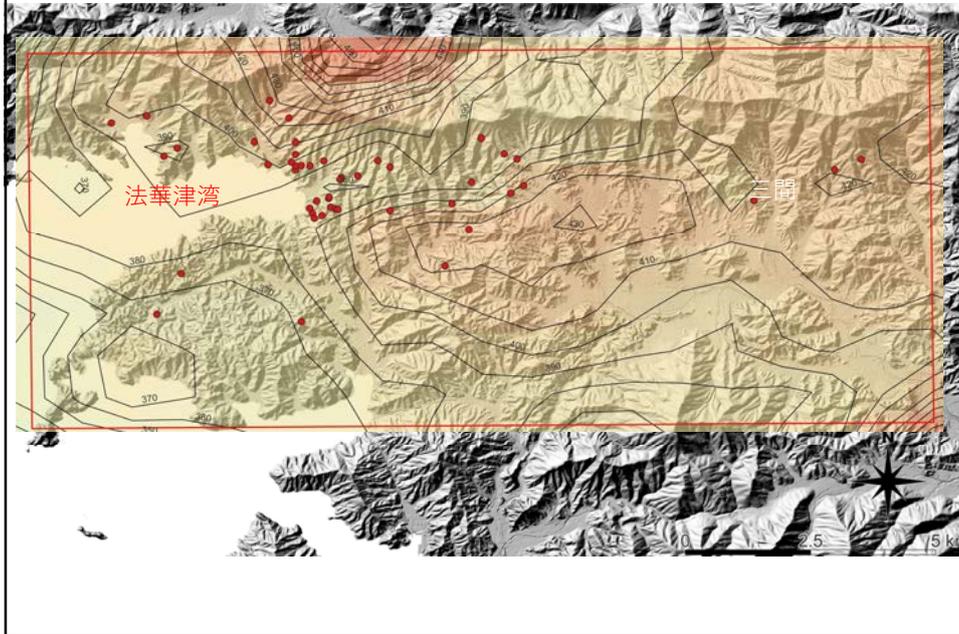
7月5日～7日までの72時間雨量分布+深さ2m以上の崩壊 (赤丸)

1 kmメッシュ雨量分布と深層崩壊の分布は合っていないように思われる

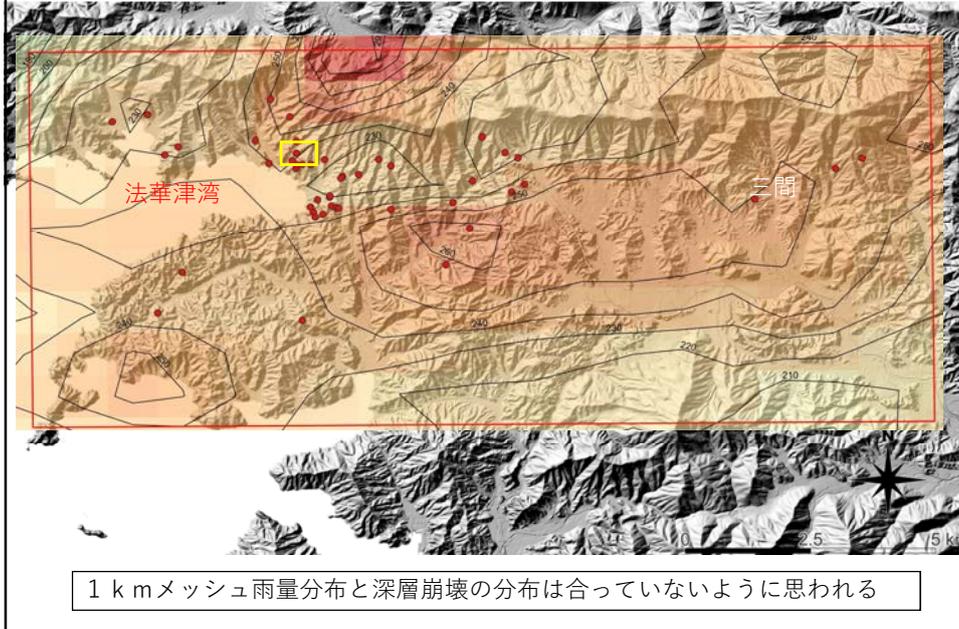
7月7日12時までの12時間雨量分布+深さ2m以上の崩壊 (赤丸)

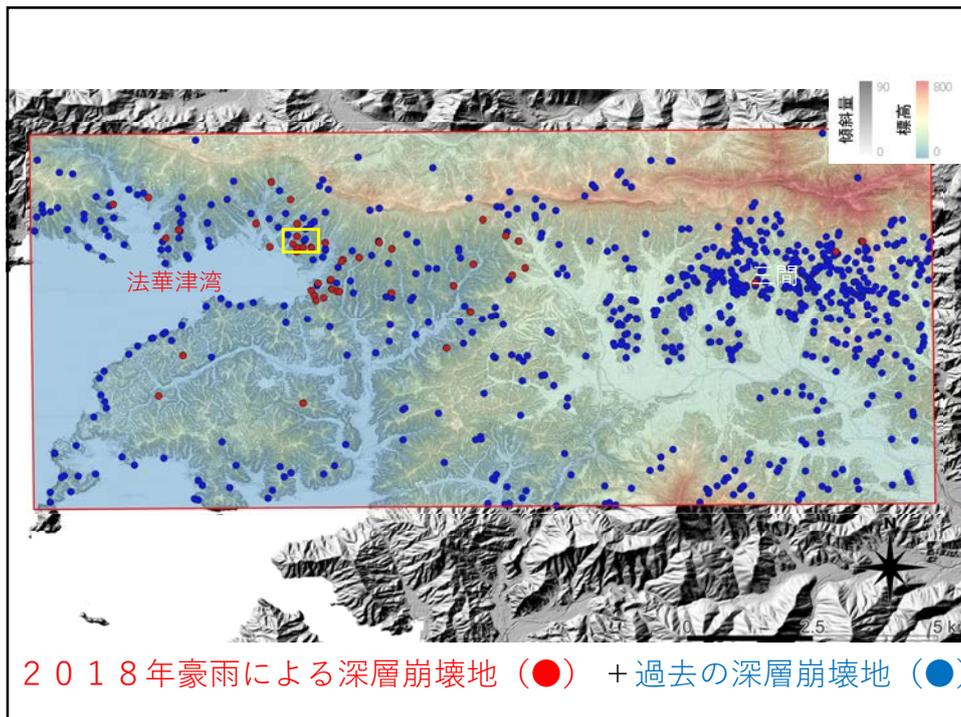
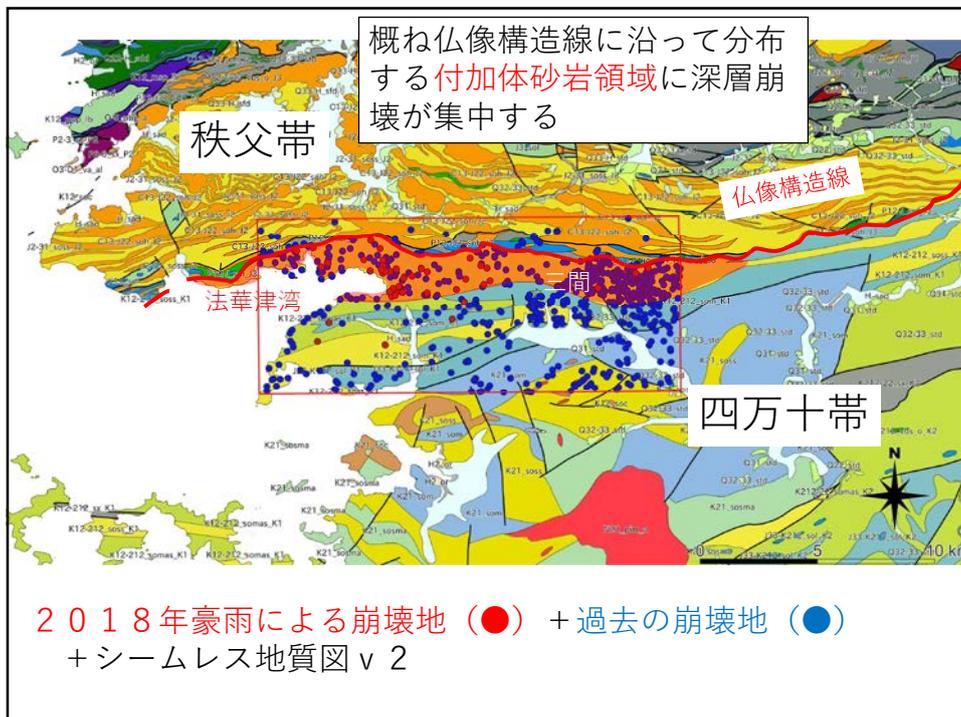
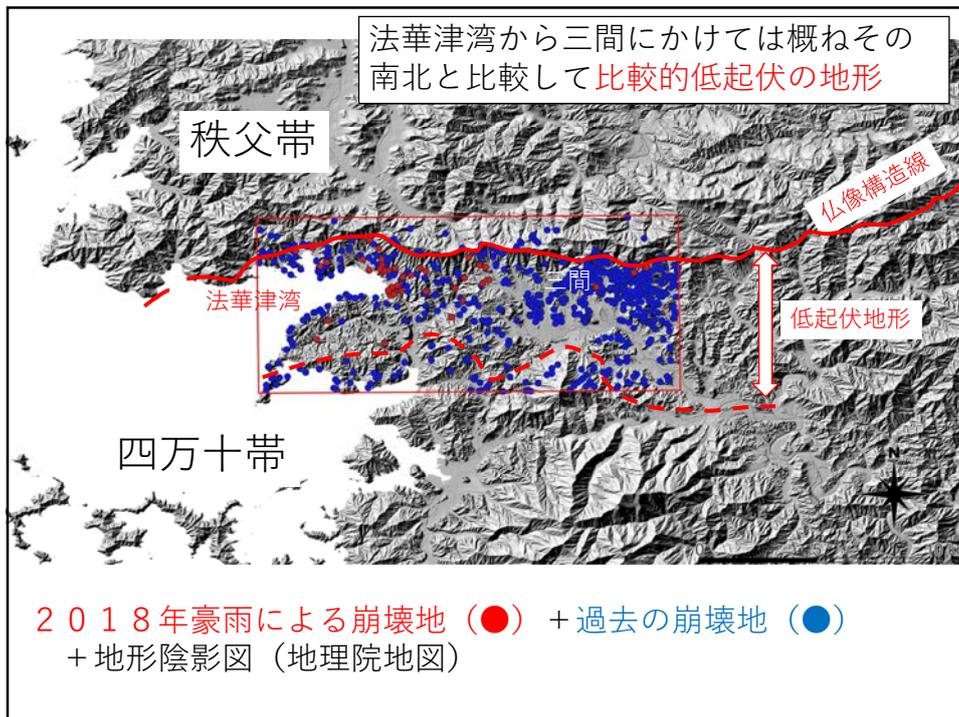
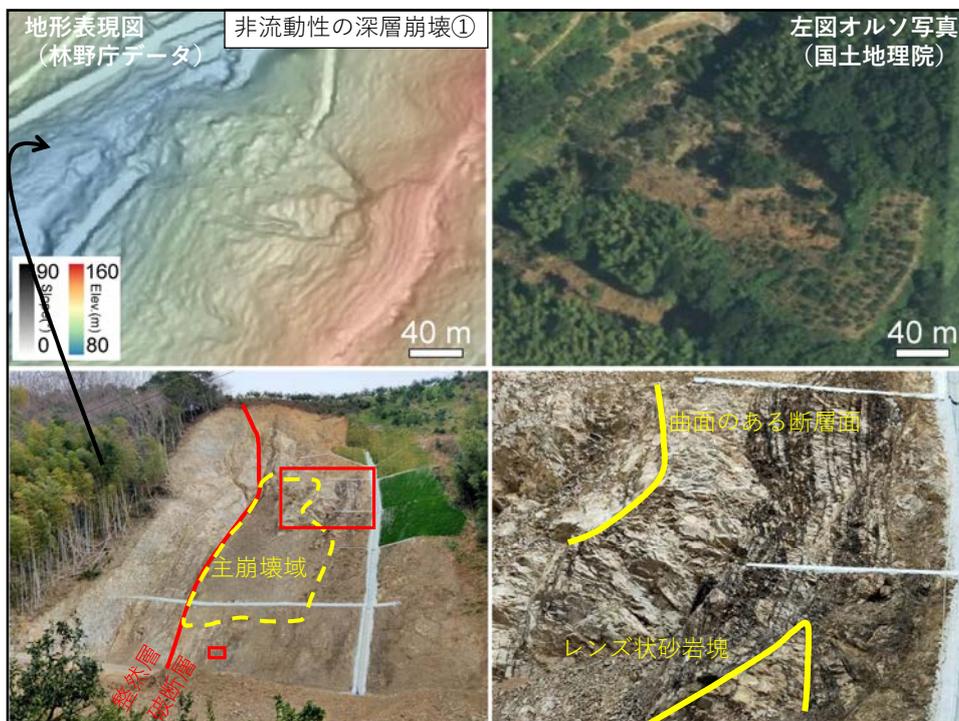
2018年豪雨による深層崩壊地 + 過去の深層崩壊地
過去の深層崩壊もレーザー計測によって得た真実の地形には残されている

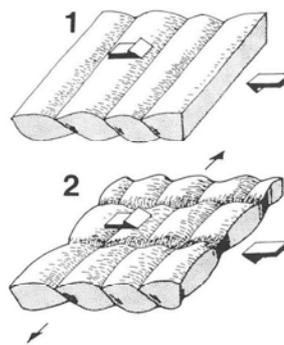
図2-8 層平行剪断(1)に重複した層平行伸張(2)に伴うプーダン化によるメランジュ岩塊の形成モデル (Kimura & Mukai, 1991)

メランジュとは?

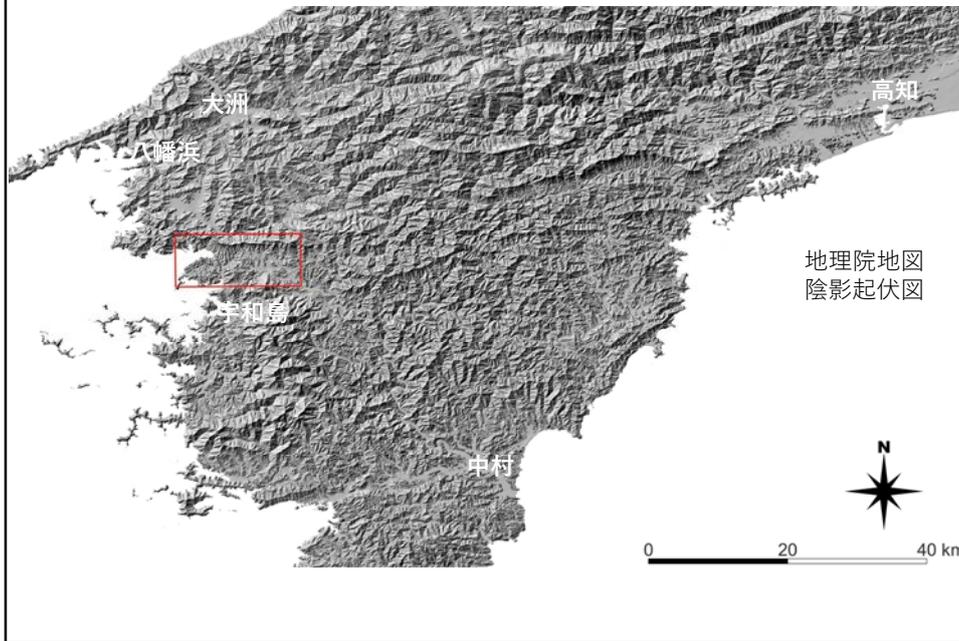
仏像構造線の南側に並ぶ四国南西部の狭い低起伏地域

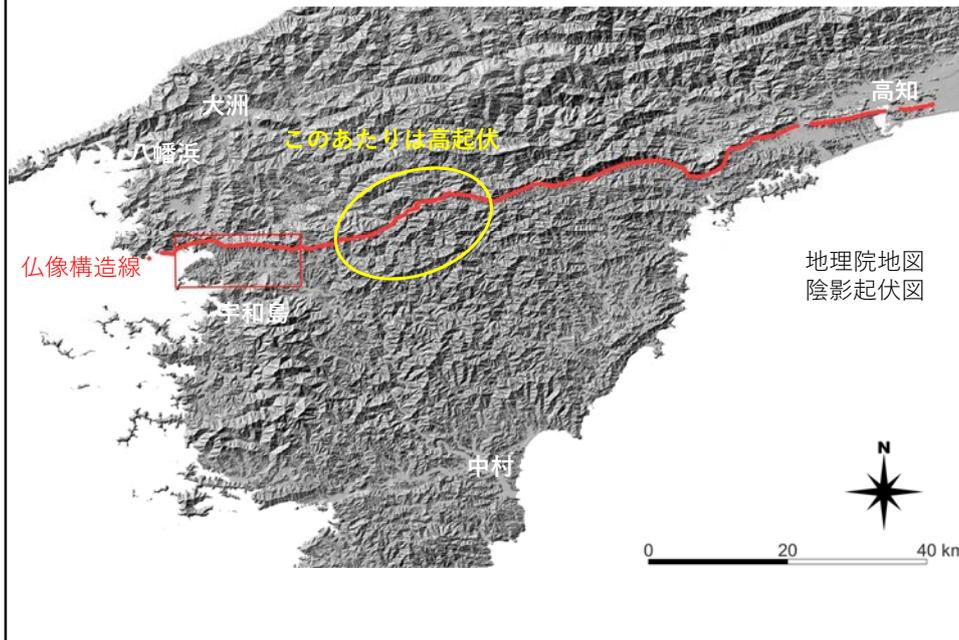
仏像構造線の南側に並ぶ四国南西部の狭い低起伏地域
