セント・ヘレンズ火山の噴火に伴う災害現象と対応

高橋 保

VOLCANIC HAZARD PHENOMENA AND RESPONSE OF PEOPLE DUE TO THE ERUPTION OF MOUNT ST. HELENS

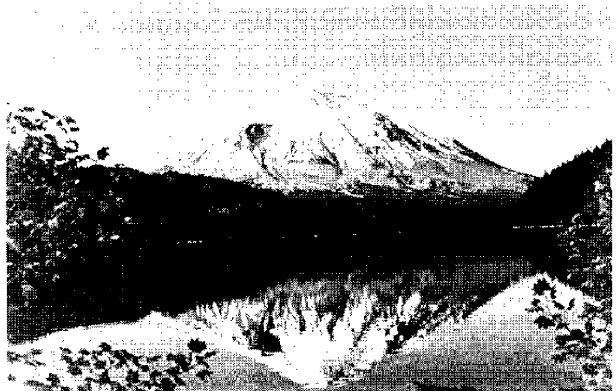
Photo 1 Mt. St. Helens before the eruption, which is reflecting on the Spirit Lake.

St. Helens 火山は Fig. 1 に示したように、日本列島らとともに、環太平洋火山帯を形成する Cascade 山地の一角を占め、成層してはほぼ完全な円錐形となった、標高 2,949 m の火山であった。このため西の富士山とも呼ばれていた (Photo 1)。この山は、Fig. 3 に示すように、過去何度も噴火を繰返し、熔岩流、火砕流、泥石流を Fig. 4 に示す水系網に沿って発生させてきた。Photo 1 に写っている Spirit 湖 (水面積 5.1 km²) も火山泥流によって North Fork Toutle 川が堰止められた天然ダム湖である。火山周辺一帯は大規模な森林で、Spirit 湖周辺は有名な保養地となっていた。

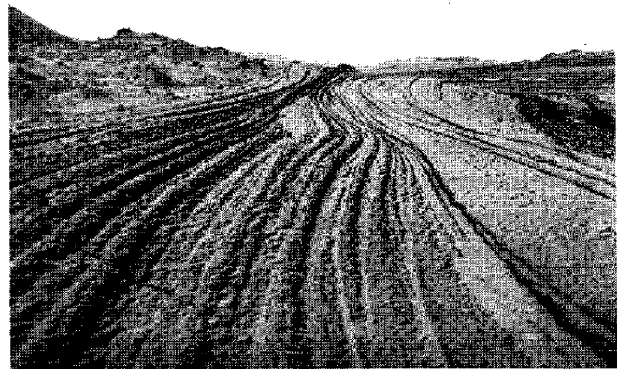
この洪水が通過した後の土石なだれ堆積物表面は、あたかもグレーダーで均した砂利道のように平滑化されており、流路側岸には、おそらく水位の段階的な変化を示唆する、幾重にも重なった轍のような跡が残っている (Photo 6, 7)。また、ところどころには、Photo 8 のような耳朶状の典型的な泥流堆積物が見られる。しかし、この構成物質は流れ山のそれとほぼ同じである。

Photo 7 Mud flow levees.

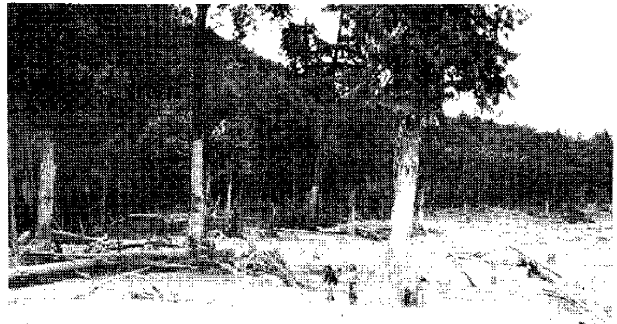
泥流は縦々と流れ、野積されていた大量の木材を洗い流し、道路、橋、家屋等を流失させた。Toutle 川が Cowlitz 川に合流した地点より少し下流の Castle Rock という地点で採用された泥水の密度は 1.7 g/cm^3 であって、セメントペースト状に見えたというから、土石なだれの終端から約 64 km 流れ下った地点で、まだ固体分の容積が約 42% にも達していたことになる。Photo 9 は Toutle 川に残されていた洪水痕跡であるが、木の周辺には泥が 10 cm 程度の厚さにもなっておりついている。

Photo. 9 Flood marks on the trees.

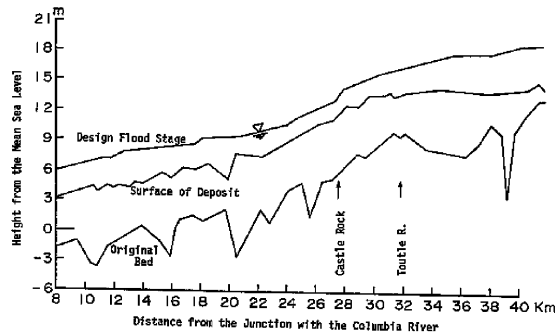
川合流点から6km上流からColumbia川までの延長約40kmにわたって、Fig. 12に示されているように、河床が約4.5m上昇し、さらに、Columbia川では、Fig. 13のように、Cowlitz川の合流点からむしろ上流方向へ向って堆積した。堆積土量はCowlitz川に 0.031 km^3 、Columbia川に 0.04 km^3 である。Toutle川やNorth Fork Toutle川の堆積土砂量は不明であるが、ヘリコプターからの観察や、下流部数地点での調査によれば、堆積はあまり顕著ではない。流出土砂量 0.071 km^3 は、わが国最大の流出土砂量で知られる天龍川佐久間ダムの流出土砂量の約10年分に相当しており、また、わが国最大級の豪雨災害である昭和36年の小波川流域における流出土砂量は約 0.025 km^3 であることを見れば、これだけでもいかに大量の土砂であるかがわかる。

Fig. 12 Aggradation of the river bed of the Cowlitz River.

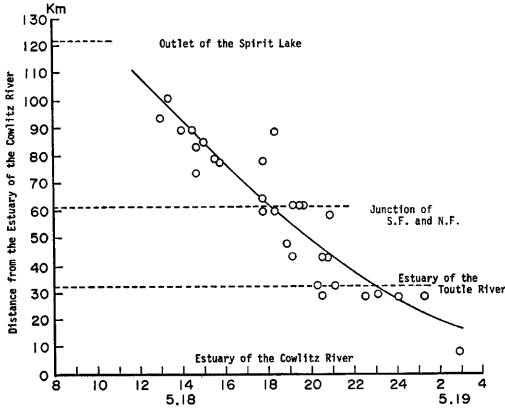
Fig. 14 Flood arrival time along the course of the mud flood.

推定してみよう。河川沿岸各地点における洪水の目撃時刻および水位記録がUSGSのTacoma District Officeによって集められている。Fig. 14は泥流洪水の走時曲線である。また、Fig. 15はCowlitz川とToutle川の合流点より約4.3km下流のCastle Rockにおける水位記録である。実線部分は自記記録によるもので、破線部分は橋梁上からおもりを吊下げて測定した水位である。5月19日の12時頃には洪水が終了して、もとの流量に戻ったのであるが、河床が約3m上昇したために水位は大きいままになっている。なお、5月18日の12時頃から始まる小さいピークはSouth Fork Toutle川に流出した洪水によるものである。

さて、North Fork Toutle川を流下してきた洪水に対して、Castle Rockでは、ピーク生起時刻までは河床堆積がほとんどなかったものと仮定する。Cowlitz川での洪水ピークの伝播速度は、Fig. 14からわかるように、ほぼ1.4 m/sであるが、これはFig. 16に示したように、かなり広い範囲にはらんで流れたために遅くなったもので、主流路内の流速はもっと速かったはずである。図から、平均的には主流路幅の約4倍に氾濫しながら流下したものとすれば、主流路内での流速は、氾濫域のある場合の洪水伝播速度と流速の関係⁹⁾。

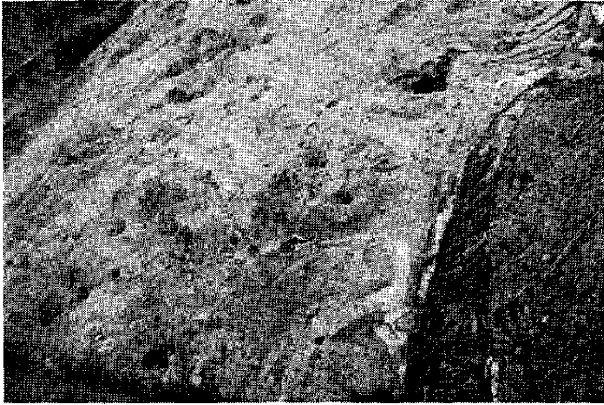
一方、North Fork Toutle 川から流出した水の総量は約 0.04 km³ ということになる。このような大量の水がどこから来たのであろうか。泥流は土石なだれ堆積物上から発生しており、土石なだれ堆積物のあちこちには Photo 10 のような大小の陥没孔があいている。これは山頂付近を覆っていた水原が山体の崩壊と一緒に崩

Photo. 10 The depression holes on the debris avalanche deposit.

壊し、ブロック状になって堆積物中に混合されていたものが溶けたため生じたものであると解釈される。崩壊した水の量は 0.14 km³ と見積られており⁴⁾、その他に積雪もかなりあったところから、土石なだれ堆積物をほぼ半分飽和し、かつ下流へ 0.04 km³ の水を流出させるのに必要な約 0.2 km³ 程度の水量は水と雪から補給される可能性があったと言える。問題は崩壊後 2～3 時間で大きな氷のブロックが溶けることができるかどうかということであろうが、洪水期間中を通じて、水温 29℃～

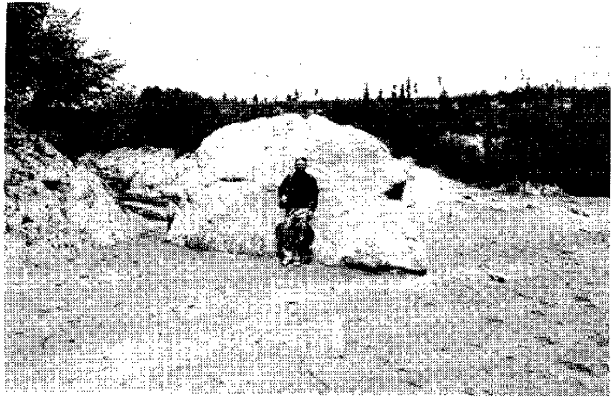
Pine Creek が Lewis 川と合流する地点に橋が架っていたが流失してしまっている。この橋は Pine Creek の河幅が道路の高さでは約 125 m と広いために、これを盛土によって、約 80 m 幅に狭めて架けていた。道路面と現河床面とは約 12 m の高低差がある。この道路面から上流へ、ほぼ水平に、Toutle 川で見られたのと同様の、厚い泥による洪水痕跡が認められるが、平均 20 cm 程度の隙は道路盛土の上流部分に、現河床面から約 3 m の高さまで堆積している。このことから、North Fork Toutle 川と同様の泥流洪水の発生によって土石流が発生し、その先端部は約 3 m の高さで流下して来たが、橋梁部分の狭窄によって堰き止められ、一部は停止した。その後も泥流は続いて流出してきたが、やはりこの部分で堰き上げられ、落橋によって流木による閉塞等の障害がなくなって、Lewis 川へと流出して行ったものと推定される。橋梁の取付部の道路には、Photo 11 のような、長径 3 m 程度の巨石が打上げられており、土石流先端部を流下して来たこの石が、道路に衝突して、流動の表面から約 10 m も

Photo. 11 Big stone which jumped from the debris flow.

跳び上がったことを示している。

道路に乗り上げている巨石は、道路の盛土勾配が川の上流に向っているので、土石流の速度水頭がさしたる損失もなく位置水頭に変換されて運ばれたと考え、1.7(u²/2g)=10 m として u を求めると、u=10.7 m/s となって、先の計算とはほぼ一致する。

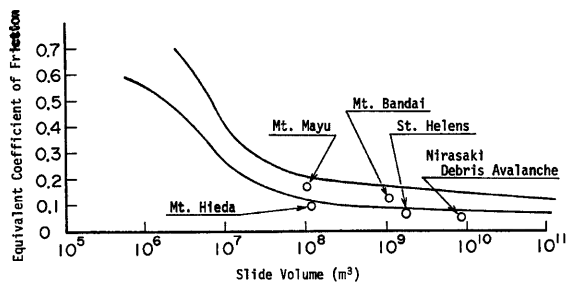
大規模な土石なだれは、わが国でもいくつか確認されている。これらの到達距離を前述の等価摩擦係数の形で示すと Fig. 20 のようになり、他の土石なだれと同じ傾向をもっていることがわかる。ここに示した稗田山崩壊と眉山崩壊とは火山の噴火が原因ではなく、雨水の浸透や地震が原因であると言われており、その他に火山噴出以外の原因による大崩壊として、立山の嵩崩れ ($4.1 \times 10^8 \text{ m}^3$)、安倍川の大谷崩れ ($1.2 \times 10^8 \text{ m}^3$) や富士山の大沢崩れ ($0.6 \times 10^8 \text{ m}^3$) 等が知られており、諸外国でも地震による大規模崩壊は数多く知られている。すなわち、このような大規模崩壊は決して例外的な現象ではなく、火山国であり、地震の頻発するわが国であれば、近い将来に起る可能性はないとは言えない。地震等火山噴火以外の原因で生ずる土石なだれについて、予めその到達可能範囲などを調べておくことは、どこに発生するかもわからないので、至難のわざと言わなければならないが、火山については、場所も対象とする山の周辺部に限定され、地質学的、あるいは考古学的調査によって、過去の実績を根拠としたハザードマップを用意することは可能であろう。現在このような調査は進行中であると聞いているが、もう一つのアプローチとして、あるいは上記ハザードマップを補うものとして、土石なだれの力学的な機構をもとにしたハザードマップの作成も、将来可能になるのではないかと考える。

Fig. 20 Equivalent coefficient of friction for some Japanese debris avalanches.
