1988年ネパール・インド国境地震の災害調査

藤原 悅三・佐藤 忠信
久保 哲夫・村上ひとみ

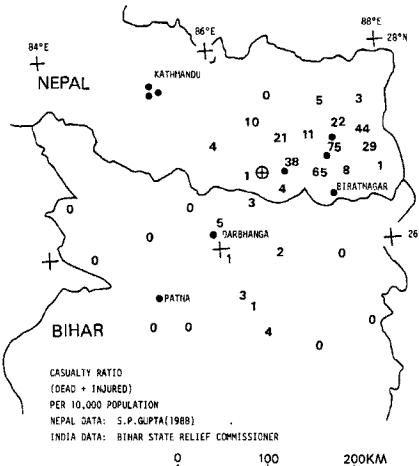
Fig. 3.1 Map of the effected region showing the casualty ratios.

今回の地震による死傷者率を Fig. 3.1 に示す。死傷者率は死傷者数と負傷者数の和の、その地域の人口に対する比によって定義しており、同図は各地区毎の被害度を表す。図中⊕印は震源、数字は人口10,000人当たりの死傷者数を示している。インドとネパールでは同一の基準で負傷者数が発表されているとは限らないが、ネパール側で被害が大きく、特に、震源近くの Udayapur (38) と丘陵地と沖積層との境界に位置する Sunsari (65), Dhankuta (75), Illam (29), Panchthar (44) での被害が著しい。後述するように、死者に比して建物被害数はインド側の方が多いが、地震動の強さの差の他にインド側では1階建ての組積造住宅が多く、軽微な損傷を受けたことなどもあり、建物種別や規模あるいは被害の判定基準なども考慮して死傷者数を比較する必要があろう。

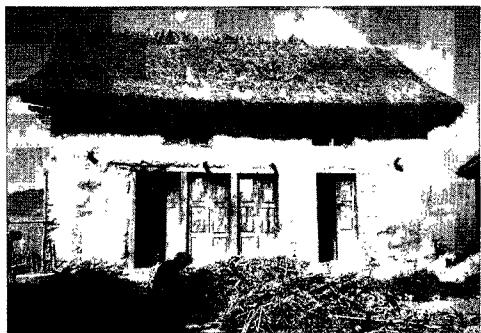
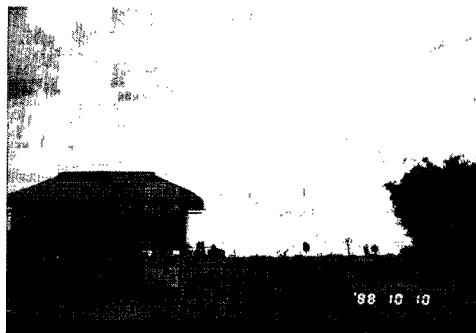
Photo 3.1 Typical rural houses in Nepal.

ヒマラヤ地域一帯の伝統的な住宅の工法は地形・風土・気象条件によって3種類に分けられる⁷⁾。熱帯性モンスーン気候のテライと呼ばれるガンジス平原域では、暑さと蛇などの外敵から守るためにピロティ形式の木造住宅が多かったが、最近では、木材が少なくなり、より安い煉瓦造が普及してきている。床の厚さは50cmに達することも多く、非常に重量の大きい建物となっている。ネパールの住民の50%は丘陵地に住んでおり、ここでは、暑さとともに豪雨や強風からも身をまもるために石造や日干し煉瓦、あるいは焼煉瓦の住宅が建てられ、壁の厚さは床と同様50cmほどになることが多い。山岳地域では気候条件はさらに厳し

く、石を積み上げ粘土で堅める方式の住宅が多いといわれている。この地域の伝統的な住宅の例を Photo.

3.1 に示す。

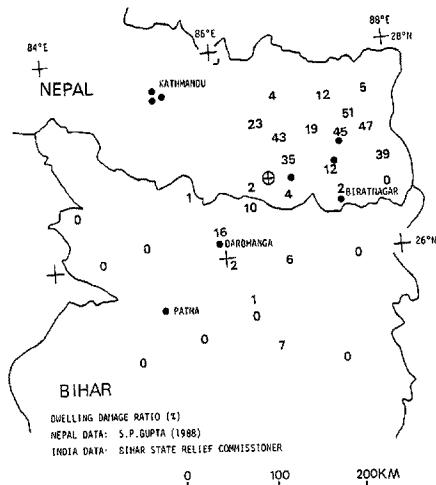
Fig. 3.2 Map of the effected region showing ratio of dwellings damaged.

今回の地震による各地域ごとの被害率を Fig. 3.2 に示す。インド側の被害率には倒壊家屋から軽微な亀裂を生じた家屋までの数を含んでおり、ネパール側では倒壊から小破までの家屋数を含んでいる。この図から明かなように、被害率の大きい地域はネパール東部の丘陵地に集中している。ただし、建物の被害総数はインドの方が多く、Bihar 州で 15 万戸、ネパールでは 10 万戸と報告されている。建物の被害の多かった地域は、先述した死傷者の場合と符合しており、被害率(%) は Darbhanga (16), Udayapur (35), Morang (2), Sunsari (12), Dhankuta (45) などとなってい る。被害を受けた建物の大部分は石造あるいは煉瓦造

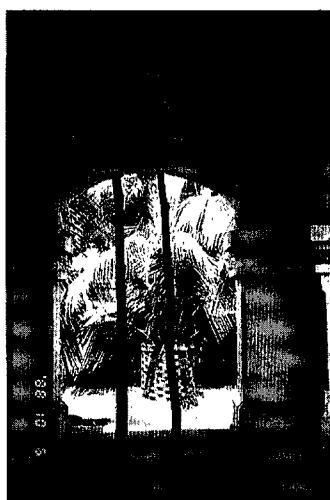
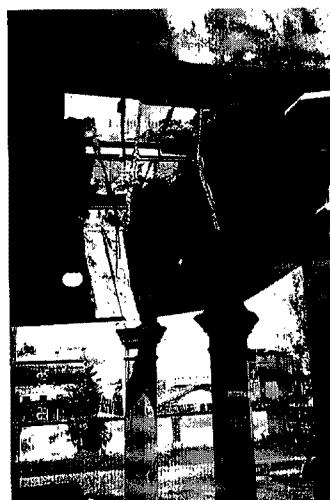
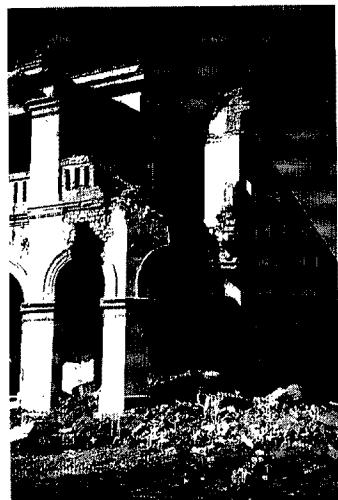
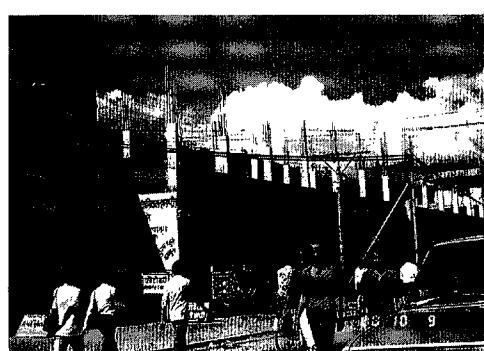
Photo 3.2 Damage to houses in Darbhanga, Bihar.

Darbhanga は震源から約 86 km 南南西のガンジス平原にある人口約200万の都市であり、死者83名、負傷者992名、石造被害家屋25,000戸、煉瓦造被害家屋27,000戸と報告されている。

写真(a)は煉瓦造市庁舎のアーチ状の入口上部の被害であり、仮の補強を行った様子を示している。この建物は、壁や柱などにかなりの亀裂が生じており、この建物内の倉庫では棚の書類の殆どが落下したといわれている。写真(b)は市庁舎の裏庭にある煉瓦造民家の被害状況であり、瓦屋根の落下と壁の亀裂がみられる。写真(c)は煉瓦造 2 階建ての医院の建物の入口の屋根の被害である。この写真に見られるように、防水工事または保全が不十分なために生じる鉄骨や鉄筋の腐食も地震被害を大きくする原因と考えられる。写真(d)は 2 階建て薬学専門学校の廊下部分の隅角部の被害で内部の壁にも亀裂がある。この建物は焼煉瓦によって建てられているが、鉄筋は使用されていない。隣接する平屋建て煉瓦造建物に被害は見られない。Bihar 州では、倒壊した建物は 2 階建てが多く、平屋の全壊数は少ないと言われている。写真(e)は増築予定のある建物で、屋上に鉄筋が露出しているのが見られる。この地域には、経済上の理由からか、増築を予定している建物が多く、建物の防水性、耐久性が耐震性に影響していることも考えられる。

(4) 鉄筋コンクリート造の建物でも増築予定のために鉄筋を露出したまま放置している建物が見られる。被害原因の一つに鉄筋または鉄骨の腐食を考えられるため、防水工法の改善が必要である。この地域の地震活動度を考えると、一般に、耐震設計された建物であっても、水平せん断力係数（インドの規定によると C=0.08）が日本に比べてかなり小さいと考えられる。建物規模や重要度に応じて耐震性を高めるなどの配慮が必要である。

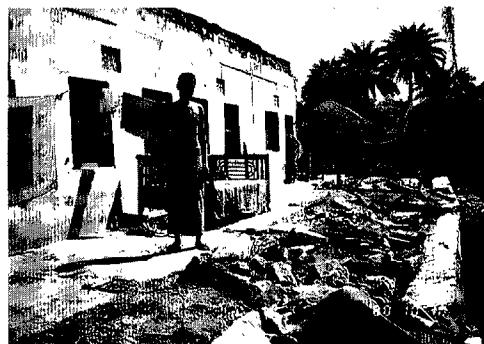
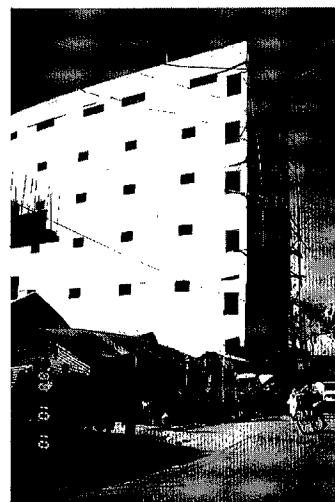
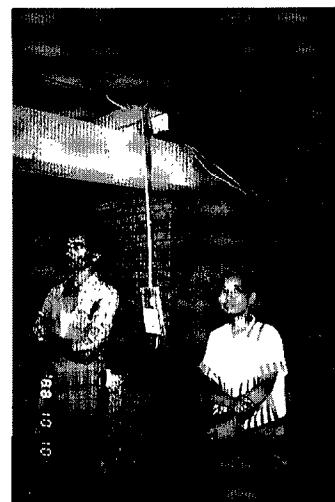
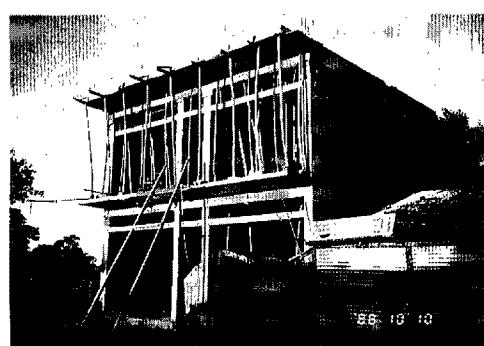
Photo 3.4 Damage to houses in Biratnagar, Nepal.

煉瓦造平屋建て住宅が倒壊して 6 名の死者をだした被害跡には（写真(a)）、隣接する建物との接合部がみられず、安易に増築された疑いがある。倒壊していない側の建物の内部は写真(b)のような床構造になっており、壁面には小さな亀裂が見られる。写真(d), (e)は建築中の 6 階建て鉄筋コンクリート造ホテルである。地震により柱に曲げ破壊が生じたため、補強工事を行っているところで、柱断面を約 2 倍にし、既設の梁の下に新たに梁を増設している。地震前の柱断面は $30 \times 30 \text{ cm}^2$ であり、耐震設計された建物としては断面が小さいように思われる。この建物の耐力については、5・3節で検討する。写真(c)は鉄筋コンクリート骨組に煉瓦壁を埋め込んだ建築中の建物であり、同様の建物は被災地域で数多く見られる。コンクリート断面は 20 cm 角程度と小さいが、床構造が鉄筋コンクリート造のため、煉瓦壁が有効に作用するこの種建物の被害は非常に少ない。

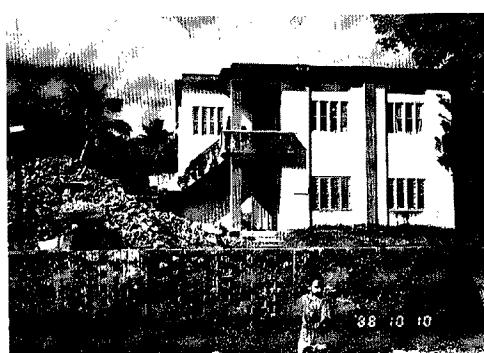
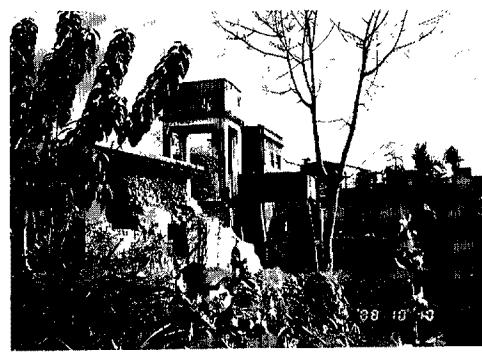
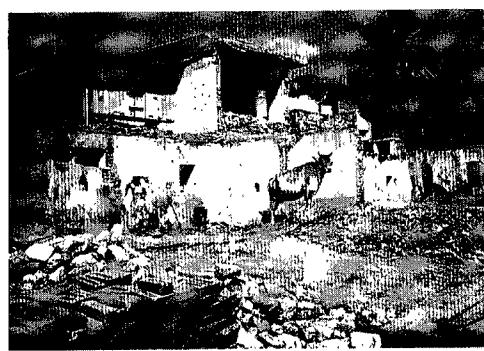
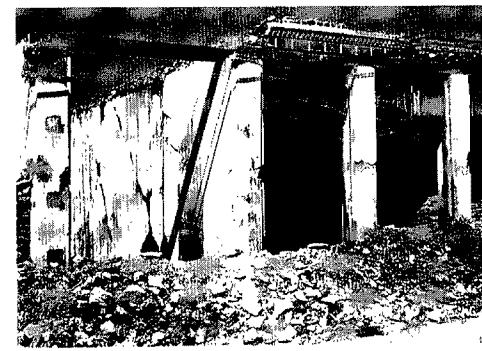
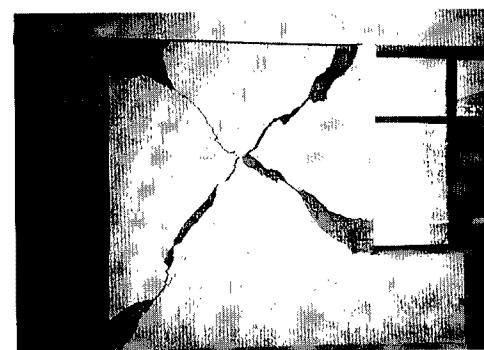
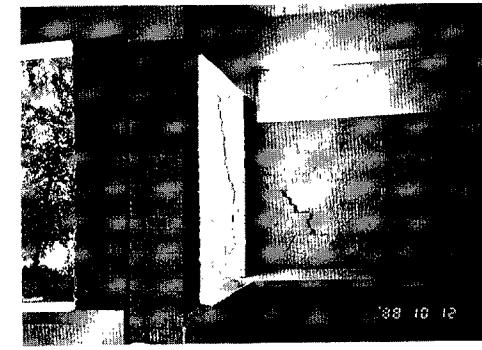
Photo 3.5 Damage to houses in Dharan, Nepal.

この町は、今回、重点的に調査を行った地域であり、詳細については後述し、ここでは個々の建物被害について述べる。Dharan 地区病院は町の中心部にあり、同一敷地内に 2 階建て鉄筋コンクリート造診療所、2 階建て煉瓦造の院長宿舎、平屋建て鉄筋コンクリート造病棟、鉄筋コンクリート造高架水槽、煉瓦造高架水槽、建築中の鉄筋コンクリート造建物などがある。このうち、煉瓦造の院長宿舎は写真(a)の左側に見られるよう全壊したが、その建物で睡眠中だった院長夫妻は奇跡的に助かり、その後の救済活動を行っている。正面にある鉄筋コンクリート造の診療所の内部には被害は見られず、外部階段の手摺が壊れた程度である。2 層鉄筋コンクリート造高架水槽は被害を受けなかつたが、煉瓦造の高架水槽は30度以上傾斜している（写真(b)）。平屋建て煉瓦造の病棟は軽微な亀裂にとどまっており、この病院での救急活動を可能にしている。経済上の理由からか、工事を中断している現場の柱は断面も大きく 2 方向で異なる配筋がされており、この種の重要な建物は耐震設計される方向にあるようである。写真(c)は病院の近くの煉瓦造住宅の被害である。この地区の壊れた建物の大部分は 2 階または 3 階建ての煉瓦造建物であり、写真(c), (d)からもこの種建物の破壊形式、床構造、壁構造の概要を知ることができる。1988年 9 月開校予定であった Tribhvan 大学工学キャンパスには煉瓦造 2 階建ての校舎が数多く建てられていたが、煉瓦壁のせん断破壊や短柱の被害など、通常、日本で観察されるような被害が見られた（写真(e), (f)）。全体崩壊に至らなかつたのは、床が鉄筋コンクリート造のため部分崩壊を生じなかつたためと考えられる。

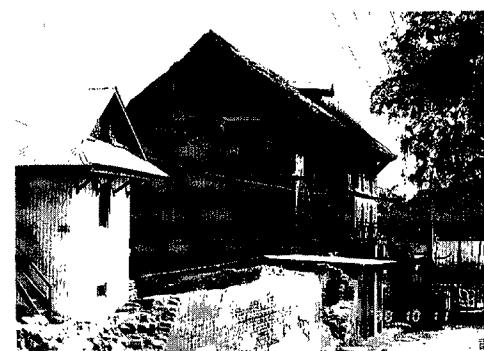
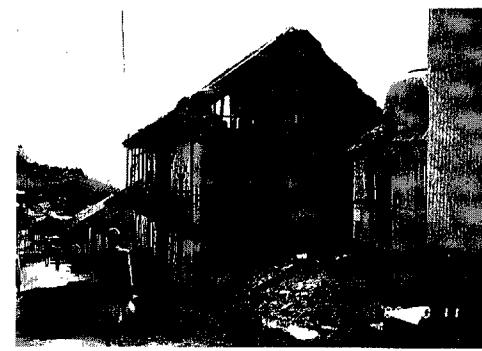
Photo 3.6 Damage to houses in Dhankuta, Nepal.

め、屋根の重量は小さい。桁行方向の壁は建物全自重を支えているため、曲げ抵抗力が増すのに対して、妻壁は面外耐力が小さく壁自身の慣性力に耐えられなかつたことが被害を大きくした原因と思われる。典型的な被害例を写真(a), (b)に示す。この種建物では、妻壁の周囲に臥梁などを設けて面外の抵抗力を増す対策が必要であろう。この地区では、地区病院も倒壊しており、大破を免れた2階建て住宅の屋根瓦の落下も多い。鉄筋コンクリート造建物の被害はここでも見られない。調査中に石造住宅の工事現場を見る機会に恵まれた。石を積み上げるごとに丁寧に土で埋めているが、特殊な粘土を用いるのではなく、裏庭の土をこねて使用している。近所の人が助け合って施工しているよう、専門家が指導しているかどうかは明らかでない。倒壊した住宅と同じ工法を用いていると思われる。

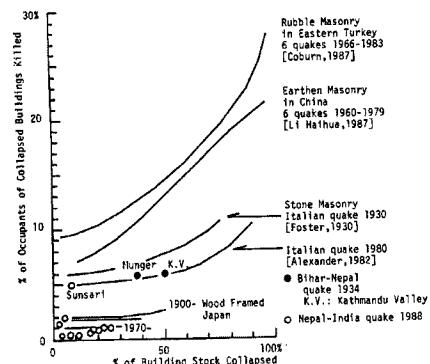
Fig. 4.1 Lethality index in Turkey and Italy.

著者の一人村上は過去に起こった地震による被害統計を分析して死者と倒壊家屋との関係を明らかにしている⁸⁾。Fig. 4.1には、縦軸に Lethality (死者数を倒壊家屋数と平均所帯数の積で除した値)、横軸に建物の被害率をとって、イタリア・トルコでの過去のいくつかの地震についての両者の関係を建物種別ごとに示している。震度が大きいほど被害率が大きく、Lethality も大きくなっていること、構造種別によって被害が異なることが解る。○印は今回の地震による値である。

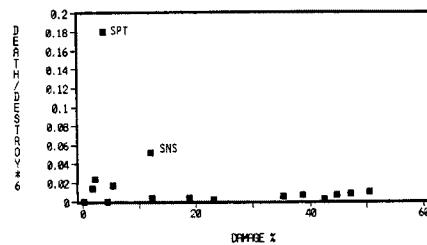
Fig. 4.2 Lethality index by district in Nepal.

今回の地震についての値を Fig. 4.2 に示す。ネパール全体の平均値は 1.0%，標準偏差は 1.3% であるが、Sunsari (SNS) では 5% と高い値となっている。その理由は、次節で示すように、この地域の煉瓦造に 2-3 階が多く、多数の死者がでたためと考えられる。Saptari (SPT) は死者数 (13)，建物被害数 (12) とも少なく、統計資料が少ないために数値が大きくなっていると思われる。

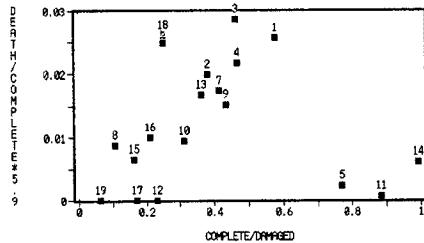
Fig. 4.3 Lethality index by ward in Dharan Bazaar.

前述の Sunsari 地区は今回の主要な調査地である Dharan Bazaar を含む最も被害の多かった地域の一つである。Dharan における同様の値 (L) を、各区ごとの建物数が明らかでないため、被害を受けた建物数 (D) に対する全壊建物数 (C) の比を横軸にとってプロットすると Fig. 4.3 のようになる。この図で、5, 11, 14 区の値は統計資料に疑問があるため除外すると、およそ次式の関係が成立し、この町の中心である 1-4 区の危険度が大きいことが解る。町の中心部には、2 階、3 階の煉瓦造建物が多かったのが主な原因と考えられる。

$$L = 0.0484 \times (C/D)$$

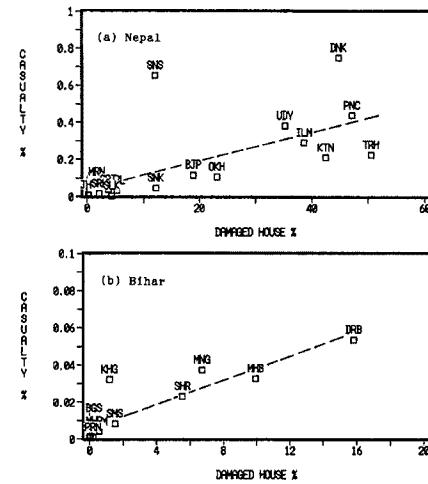
Fig. 4.4 Relation of the house damage ratio to the casualty ratio for Nepal and Bihar.

死傷率と建物被害率の関係を Fig. 4.4 に示す。両者は、ほぼ、線形関係にあり、ネパールとインドで統計基準が異なるが、ネパールの方が死者の割合が大きいことが解る。

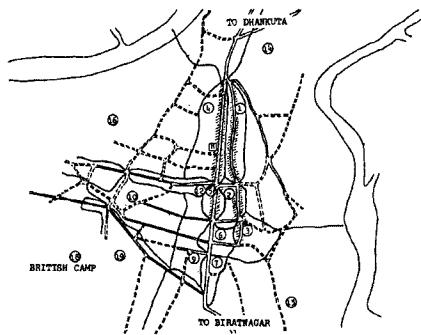
Fig. 4.5 Survey area in Dharan Town Panchayat, Sunsari, Nepal.

この地区の死傷率は 0.108%，被害率は 21.4% と極端に大きく、被害総額は 2 億 9 千ネパールルピーに上っている。調査班は 2 班に分かれて南北に走る主道路沿いの建物全数の被害調査を行った。調査地域は Fig. 4.5 に斜線で示されている 1 - 5 区の最も被害の多かった区域であり、3.2 節に述べた地区病院は 4 区にあり、[H] 印で示している。英軍キャンプは図中左下の 18 区にある。調査は、被害の軽微な、または、無被害の建物については外見により被害程度を判断し、全壊した建物については通訳を通じて住民から構造と階数を聞いた。調査した 481 棟の工法別、階数別の統計を Table 4.2 に示す。この地域の建物の 1/3 は煉瓦造、1/3 は木造の建物であり、残りが純鉄筋コンクリート造、または、煉瓦壁を含む鉄筋コンクリート造架構である。

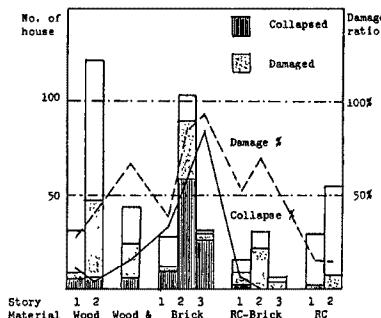
Fig. 4.6 Building classified as to construction material and number of stories.

同表および Fig. 4.6 に示すように、3 階建て煉瓦造の 90%，2 階建て煉瓦造の 50%，煉瓦造平屋の 30% が全壊している。木造の住宅で全壊したのは少なく 5% 程度であり、傾斜した住宅も 20% あるが、かなり老朽化した建物も多く、地震が原因だと考えにくい。鉄筋コンクリート造の建物については、軽微な亀裂は見られるものの倒壊したのは 1 棟のみである。煉瓦造の建物が日干し煉瓦か焼煉瓦かは明らかでないが、2 階以上の建物には鉄筋コンクリートによって煉瓦壁の周囲を補強するなどして、床面の一体性を保つ配慮が

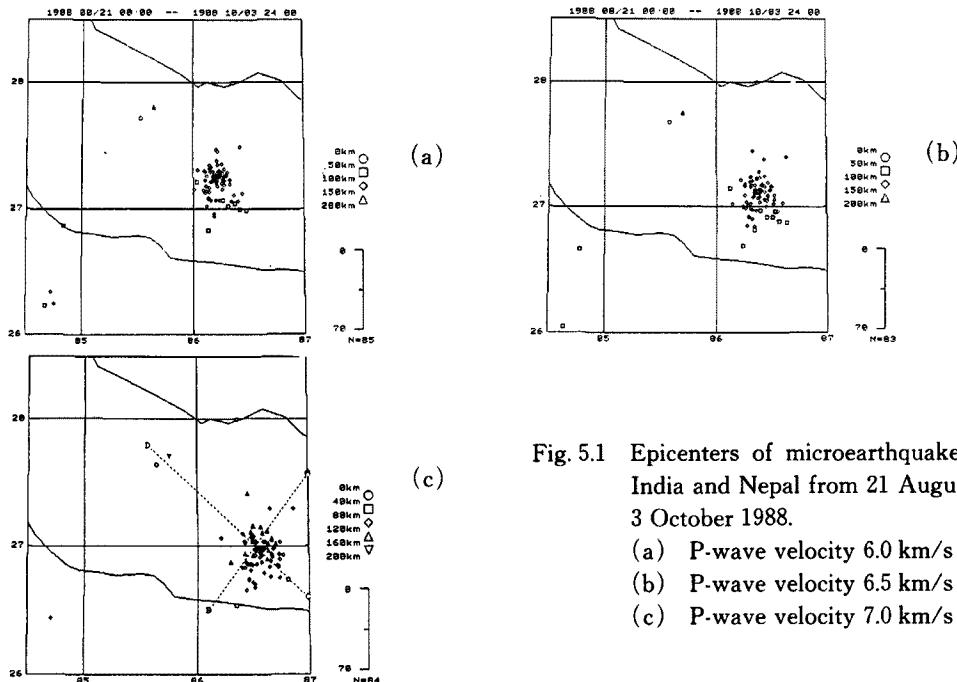
Fig. 5.1 Epicenters of microearthquakes in India and Nepal from 21 August to 3 October 1988.

U.S.G.S の速報⁶⁾によれば, Table 5.1 に示すように3種類の震源モデルが提案されている。各モデルには2つの断層面が与えられているが, どちらが本当の断層面であるかはこのデータだけでは判定できない。そこで, 余震の分布を利用して実際の断層面を同定した。Fig. 5.1 は本震の発生から1ヶ月半後の10月3日までに記録された余震の震央分布を示したものである。図(a), (b), (c)は各々 P 波速度を 6.0, 6.5, 7.0 km/sec と仮定したときの図である。本震の震央位置を考慮すると P 波速度を 7 km/sec とするのが妥当であることがわかる。図(c)中の波線 AB, CD は U.S.G.S の断層モデルのストライク方向を示したものである。この断面に沿った余震の深さ方向分布が Fig. 5.2 に示されている。これから, AB が実際の断層のストライク (217度) であったことが判明する。また, ディップ角として54度の U.S.G.S. のモデルを採用する

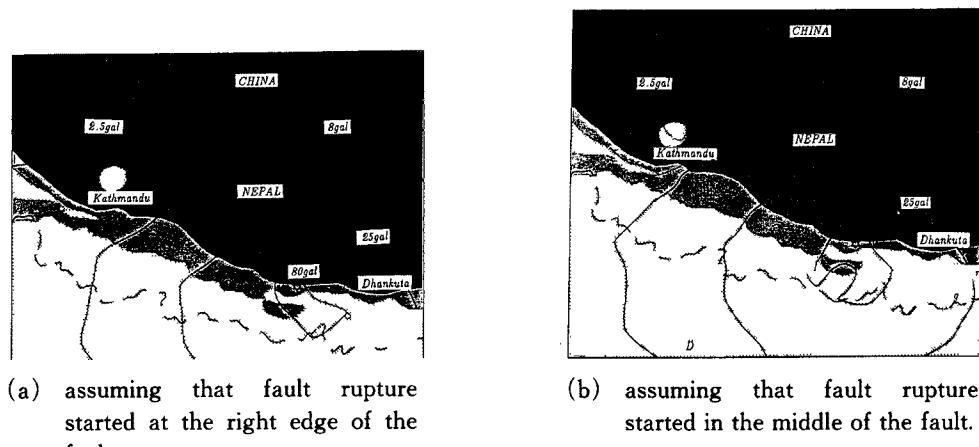
Fig. 5.3 Contours of maximum acceleration in the 1988 Nepal-India Earthquake.

Fig. 5.3 は推定した最大加速度の期待値の分布を示したものである。図(a)と(b)では断層上の破壊開始点が異なっており、前者は断層の右端から、後者は中央から破壊が開始したとして最大加速度の期待値を求めたものである。*印は震央を表し、図の濃淡は地質条件を示している。これより、大きな被害を受けた地域では最大 25~80 Gal の地動加速度が出ており、気象庁震度 IV 以上にはほぼ相当する揺れを受けたことになる。Fig. 5.3 は、図中の地域を208個の正方形に分割し、各編目の交点で最大加速度を計算しその等高線を描いた図である。Fig. 5.4 は求められた最大加速度と震央距離との関係を Fig. 5.3(b)の結果について示したものである。震央距離が 25 km のあたりで最大加速度として 130 Gal 程度の値が見られる。全体的な傾向としては震央距離に反比例のアティュエーション特性になっているが、断層の広がりを考慮しているので、断層近傍では最大加速度が上限を有していることがわかる。図中には、現地で行ったアンケート調査結果ならびに液状化現象から推定される最大加速度の値を示した。アンケートに基づく平均値は震央距離が短いときには計算値よりかなり小さくなるが、震央距離が 40 km 以上では計算値の中に含まれており、ほぼ妥

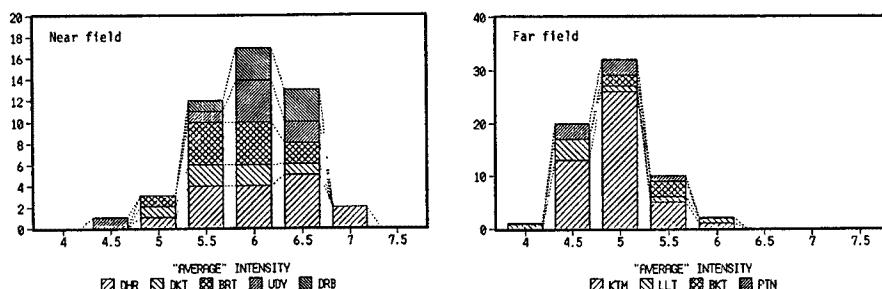
Fig. 5.5 Distribution of "average" intensity for near field and far field location.

調査地区を近距離 (Dharan, Dhankuta, Biratnagar, Udayapur, Darbhanga) と遠距離 (Kathmandu, Lalitpur, Bhaktapur, Patna) に大別すると、推定震度階は近距離で6.0、遠距離で5.0となる

(Fig. 5.5)。修正Mercalli震度階5の強さは最大加速度20–30 gal, 日本の気象庁震度Ⅲに相当する。

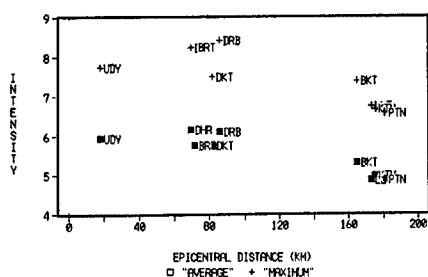
Fig. 5.6 Attenuation of "average" and "maximum" intensities along the epicentral distance.

Fig. 5.6 は推定震度階の震源からの距離減衰を示している。最も被害が大きかったと言われる Dharan では, MM 震度階7, 最大加速度100 gal, 日本の震度V程度, または, それ以上と推定されるが, アンケート調査の平均値では若干小さくなっている。その理由はアドベのような強度の低い煉瓦造と通常の煉瓦造と同じ範疇に含めた定義の仕方にあると考えられる。

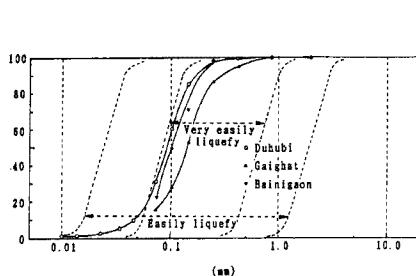
Fig. 5.7 Grain size distribution curve of sand samples from areas affected by the 1988 Nepal-India Earthquake.

震源域がヒマラヤ山塊がガンジス川の沖積平野へ遷移する地域にあったので、かなり広範囲にわたって液状化現象が見られた。3 地点 (Gaighat, Bainigaon, Duhubi) で液状化で噴出した砂を採集した。Fig. 5.7 に粒度試験の結果を示した。いずれも、港湾構造物の設計基準では「液状化しやすい地盤」に分類されている。採取した砂に対して三軸試験を行って、相対密度と内部摩擦角との関係を求めたのが Fig. 5.8 である。
