## 阪神・淡路大震災—防災研究への取り組み— 地震による都市域地盤の崩壊と災害の巨大化

佐々恭二

## Earthquake Induced Ground Failures and their Disaster Magnification Mechanism in the Metropolitan Area

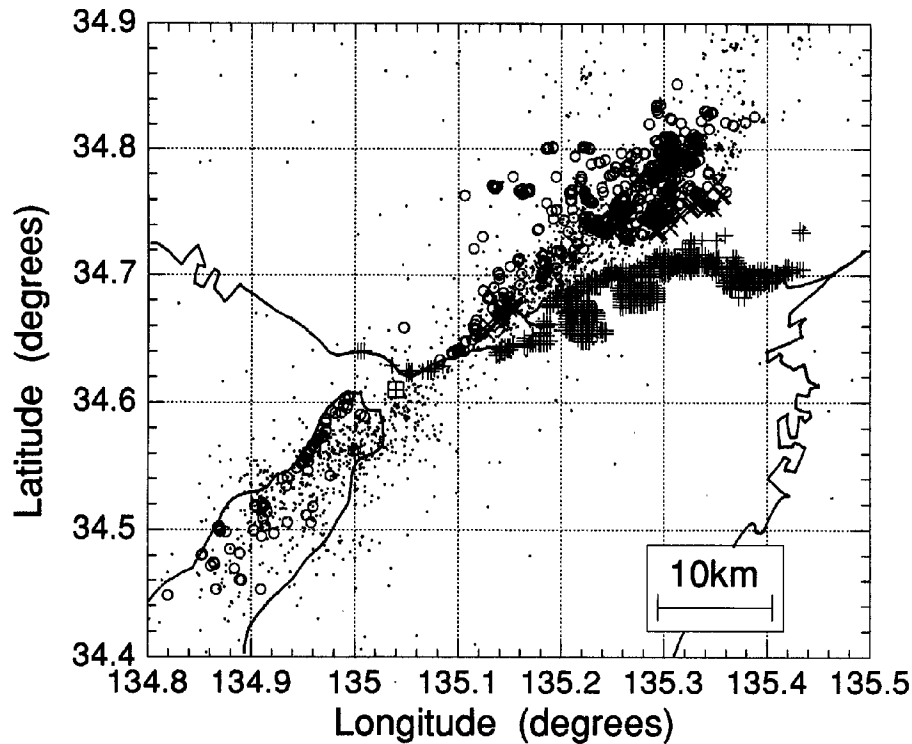
Fig. 1は、今回の地震で発生した地盤崩壊災害の分布を調べたものである。○印の地すべり・崩壊の分布は、ほぼ一辺30 m程度以上のものを空中写真から判読し、一部は現地踏査で確認したもので、日本学術振興会の特別研究員として来日していたローマ大学の Gabriele Scarascia-Mugnozza が調べたものである。また、(×)印は、地質調査所のグループが踏査により調べた住宅地の地すべり<sup>3)</sup>で、移動距離が少なく、家屋が建ったままなので空中写真から判読できなかった住宅地密集地の地すべりである。(+)印は、国土地理院が調べた液状化の分布図をもとに250mメッシュの中に液状化発生地点があれば、それを一カ所と数えてプロットしたものである。淡路島については調査が行われていないので、含まれていない。(・)印は防災研究所地震予知研究センターで観測されインターネット上で公開されている余震の震央分布(自動決定)である。地すべり・斜面崩壊は、幅20 kmまでの狭い帯状に分布し、地震の余震分布とほぼ重なっている。本震の最大加速度は本震の中央からの距離と言うよりは、入倉によると帯状に分布する活断層あるいは断層破壊域からの距離に比例していたことがわかっている<sup>4)</sup>ので、この地すべり・斜面崩壊の分布は、斜面への最大加速度が、大きく影響していることが分かる。また、この図に地形を入れていないが、山手では地すべり・斜面崩壊、海岸では液状化、中間の平坦な丘陵地では(住宅地での)移動距離の小さな低速の地すべりが発生したことがわかる。

Fig. 1 Locations of ground failure hazards  
 Circles (○): Landslides by air-photo interpretation by Scarascia-Mugnozza  
 Crosses (x): Landslides in urban areas by Kamai et al  
 Plus signs (+): Liquefaction by the Geographical Institute, Japan  
 Small dots (·): Epicenters of aftershocks by the DPRI, Kyoto University

今回の地震による地盤崩壊災害で特徴的なものの一つが、極めて緩やかな丘陵地に発達する住宅密集地帯で、地すべり変動が発生し多数の住宅が壊れたことである。その多くは、谷埋め盛土あるいは池を埋めた盛土部分かそれに隣接した地域であった。**Photo 4-A**は、芦屋市三条町の地すべり末端の圧縮亀裂である。この住宅地は谷埋め盛土の上に開発されたもので、幅約100 m、長さ200 mの部分が移動した。移動は低速で短距離なので、地すべり地内の住宅は建ったままではあったが、多くの場合、居住に耐えない状態になった。**Photo 4-B**は、同じく谷埋め盛土の住宅地である西宮市豊楽町の地すべり圧縮部のガレージの変形である。このような住宅地の地すべりが、**Fig. 1**の(×)印のものであり、まだ建っているので空中写真での判読は困難であるが、復旧も困難であり使用に耐えない。

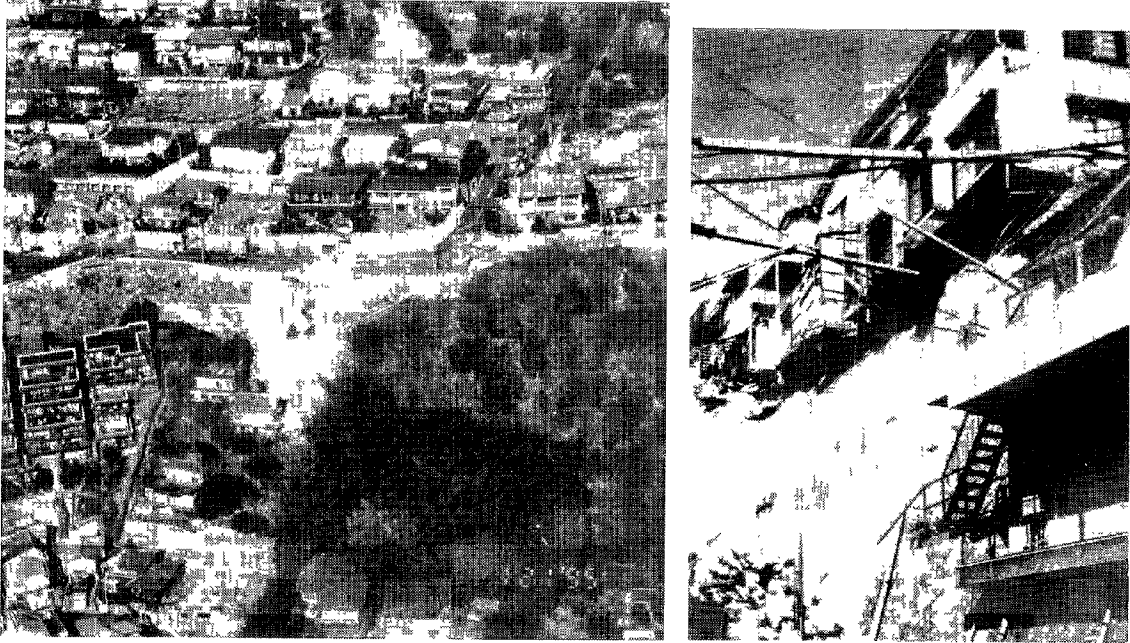
Photo 2 Short moving rapid landslides

阪神間には住宅が密集し、急崖に密接した所も開発されている。**Photo 2-A)**は断層崖の上の段丘堆積地域を開発した大規模な住宅団地の末端部の盛土部分の崩壊であり、移動距離は**Photo 1-A), B)**の地す

べりほど大きくないが、移動速度が速いため人家3戸が全壊した。また、住宅団地の広い範囲にわたって地すべり性のクラックが現れたため、419世帯、1,359人に避難勧告が出された。現在、地すべり対策事業が行われている。**Photo 2-B**は、住宅の擁壁の倒壊により、家が空に突き出している状態である。崩壊としては深さも規模も極めて小さいが、居住する人にとっては重大問題であり、都市域での地盤崩壊災害の特徴と問題点を示している。

A (Left): A slope failure of embankment road in Kobe city, Hyogo Prefecture (taken by K. Sassa)

B (Right): Failure of retaining walls in Kobe city, Hyogo Prefecture (by the Hyogo Prefectural Government)

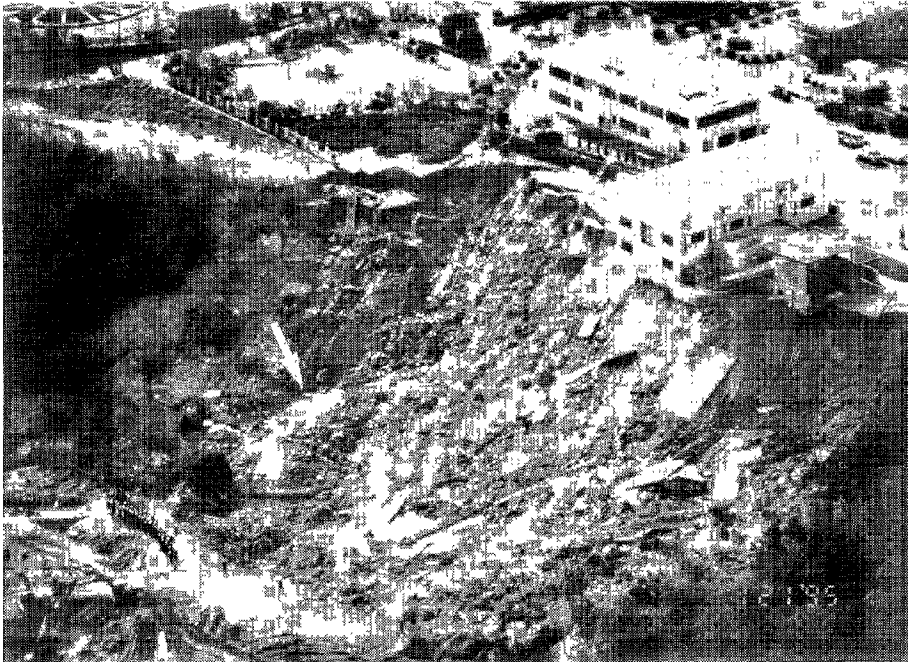
**Photo 5**は、仁川地すべりの発生域の状況である。地すべり後の地下水のしみ出しによる崩土の二次的流動と水たまり(矢印の部分)が見られ、斜面内のすべり面以上の位置に地下水面が存在していたことを示している。災害発生直後より兵庫県砂防課、防災研究所によって現地調査、観測が実施されて来た。**Fig. 2**は、仁川地すべりの発生前の地形図に地すべり範囲、サンプル採取地点(S1)、調査ピット掘削地点(P1、P2)、ボーリング地点(B-n)などを書き込んだもの、**Fig. 3**にボーリング調査、測量に基づいて推定された仁川地すべりの中央地質断面A-A'、**Fig. 4**に災害発生後、ボーリング掘削し2月10日以降より観測を開始した地下水位観測結果を示す。

Photo 5 The source area of Nikawa landslide (taken by K. Sassa on 21 January 1995)  
A white arrow points the standing water on the secondarily moved debris due to flow-out of the ground water from the head scarp

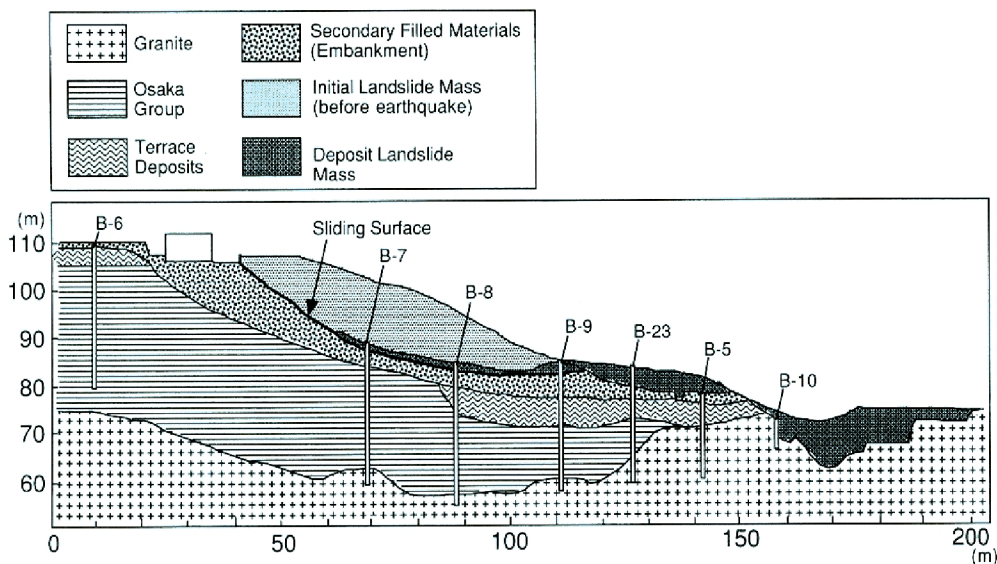
**Fig. 3**の断面図に見られるように、地すべりを起こした斜面土層の下部は花崗岩でその上に大阪層群が堆積している。この図では省略したが、大阪層群は、細かく見ると基底岩相(Ob)、砂質土層(OS1、OS2、OS3)、粘性土層(OC2)に分かれる。斜面上部と下部の一部には段丘堆積物(下位面と上位面)が挟まっている。そしてこの大阪層群の上に、大阪層群の材料の盛土と思われる二次堆積土層が存在し、今回の地す

べり面はこの二次堆積土層（盛土）内に形成されたと考えられる。崩壊時の地下水の位置は、崩壊後、直ちに掘削されたボーリング孔内の地下水位の連続観測によると（Fig. 4），地すべり発生域の上部平坦面でも、地すべり発生域の隣接斜面でも2～3月には6～7mの水位なので1月17日の地すべり発生時の地すべり斜面の地下水位も、ほぼこれに近い水位であったと思われる。

Fig. 3 Geological section along A-A' line of the Nikawa landslide

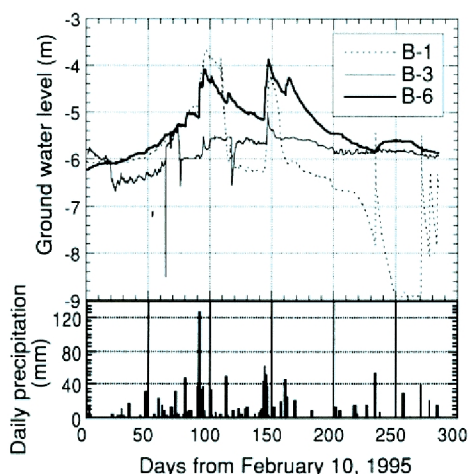
Fig. 4 Monitored ground water levels in borings around the landslide source area which were drilled soon after the landslide.

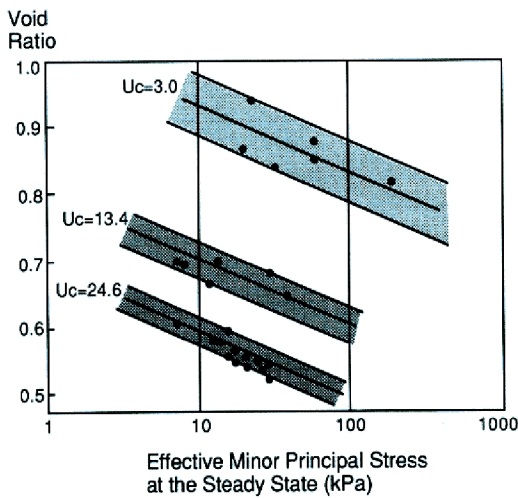
Fig. 9 Steady state lines for same type of sands with different uniformity coefficients and the same average diameter (Matos 1988)

試験により、平均粒径を同一に保ちつつ、試料の均等係数を変化させて定常状態線の変化を調べた Matos<sup>12)</sup> の試験結果である。均等係数が大きくなるに従って定常状態線は下方へ移行している。

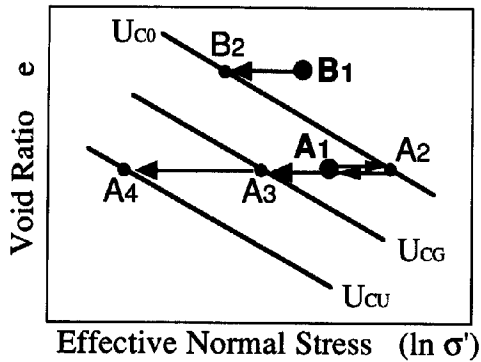
Fig. 10 Shifts of steady state line and the effective normal stress affected by grain crushing under the undrained shearing  
 $U_{co}$ : Uniformity coefficient of grains at the initial state.  $U_{cg}$ : Uniformity coefficient of grains during grain crushing.  $U_{cu}$ : Uniformity coefficient of grains at the ultimate state

飽和非排水せん断状態では、せん断面での粒子破碎によって同一体積（間隙比）のまません断面の粒子の均等係数が変化するため、定常状態線は、Fig. 10に模式的に示すごとく初期の均等係数 ( $U_{co}$ ) の状態から、粒子破碎が進行中の  $U_{cg}$  の状態、そしてそれ以上、粒子破碎が進行しない最終的な定常状態である  $U_{cu}$  の状態へと移行していく。すなわち、せん断によって粒子破碎しない材料と応力レベルでは、非排水せん断を与えた場合、B1からB2、A1からA2の応力変化で終わるが、すべり面の形成により粒子破碎が生じる材料と応力レベルでは、例えば、A1 → A2 → A3 → A4 と移行し、極めて小さな応力レベルで最終的な定常状態に達する。

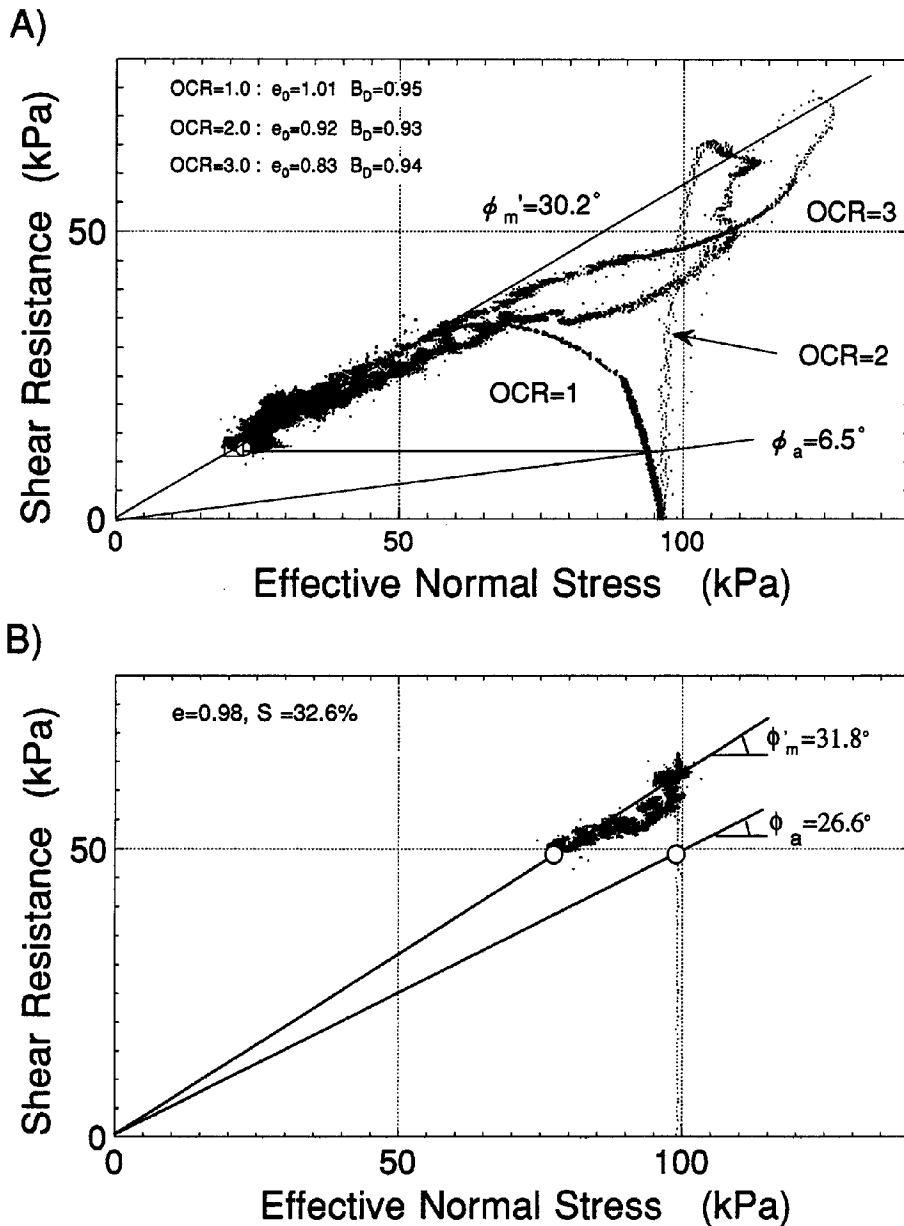
地すべり発生後に高速長距離運動するかどうかは、運動時に発揮される見かけの摩擦角の値に依存する。Fig. 11は、張・佐々<sup>15)</sup> がレス試料について、一定速度 (0.05 cm/sec)、一定垂直応力 (1.0 kgf/cm<sup>2</sup>) 条件の下で行った非排水リングせん断試験の結果である。Fig. 11-A) の場合は、完全飽和の場合（間隙圧係数  $\Delta u / \Delta \sigma_v = 0.93$ 以上）について、過圧密比を1.0~3.0まで変えて試料を作成したので、初期間隙比は異なるが、定常状態ではいずれも同じ見かけの摩擦角を發揮した。この実験結果は、斜面内で多少風化度や密度が異なっても、基本的に同じ材料であれば、同じ運動時の見かけの摩擦角を發揮することになり、地すべりの危険性の判定にとって極めて実用性の高い知見である。Fig. 11-B) の場合は過圧密比1.0で、飽和度32.6%の場合である。飽和度が低いので、応力経路が破壊線に到達するまでは、間隙水圧は発生していない。しかし、破壊後はすべりゾーンでの著しい粒子破碎により、すべりゾーンでは飽和に達したと思われ、大きくはないが過剰間隙水圧が発生し、見かけの摩擦角は26.6度と、この土の摩擦角31.8度より少し小さくなっている。

Fig. 11 Stress path of loess in the undrained constant speed ring shear tests  
 A: Fully saturated loess in OCR=1.0, 2.0, 3.0  
 B: Partially saturated loess ( $S_r=32.6\%$ ) in OCR=1.0

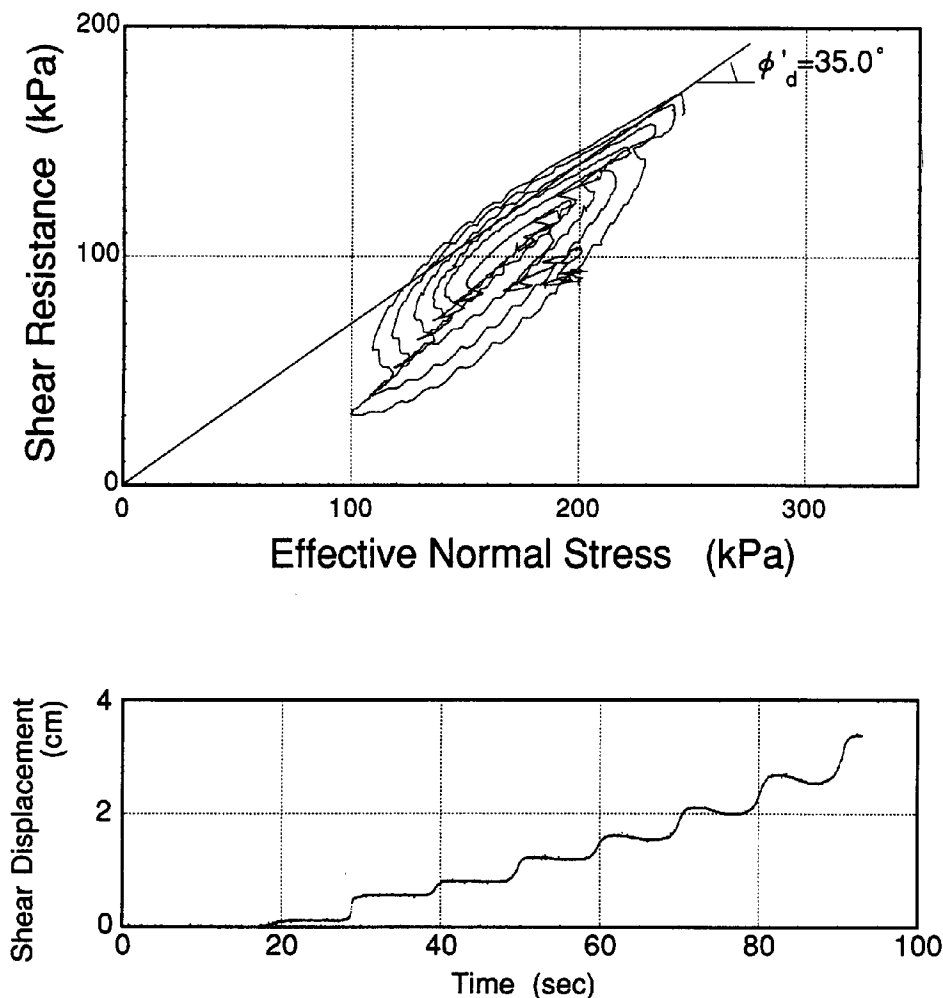
象は期待できない。Shoaei & Sassa は、飽和豊浦標準砂を用いて、載荷応力を一サイクル毎に増大させる形での非排水載荷リングせん断試験を行った<sup>16) 17)</sup>。Fig. 12は、その応力経路とサンプル中央でのせん断変位の経時変化である。応力経路は十分に破壊線に到達しても負の過剰間隙水圧が発生して、破壊線上を上へ移動するのみであり、仁川の土で見られたような正の過剰間隙水圧は発生せず、応力が破壊線上にあるときのみ変位が生じ、破壊線から離れると停止し、全体として10サイクルの載荷で数 cm のみ移動する現象が現れた。

Fig. 12 Stress path and shear displacement in the cyclic loading test of the fully saturated Toyoura sands (Shoaei and Sassa, 1993),  $\Delta u/\Delta\sigma=0.97$
