# 山岳トンネルの変状メカニズムと その対策に関する研究

1996.12.12

朝倉俊弘

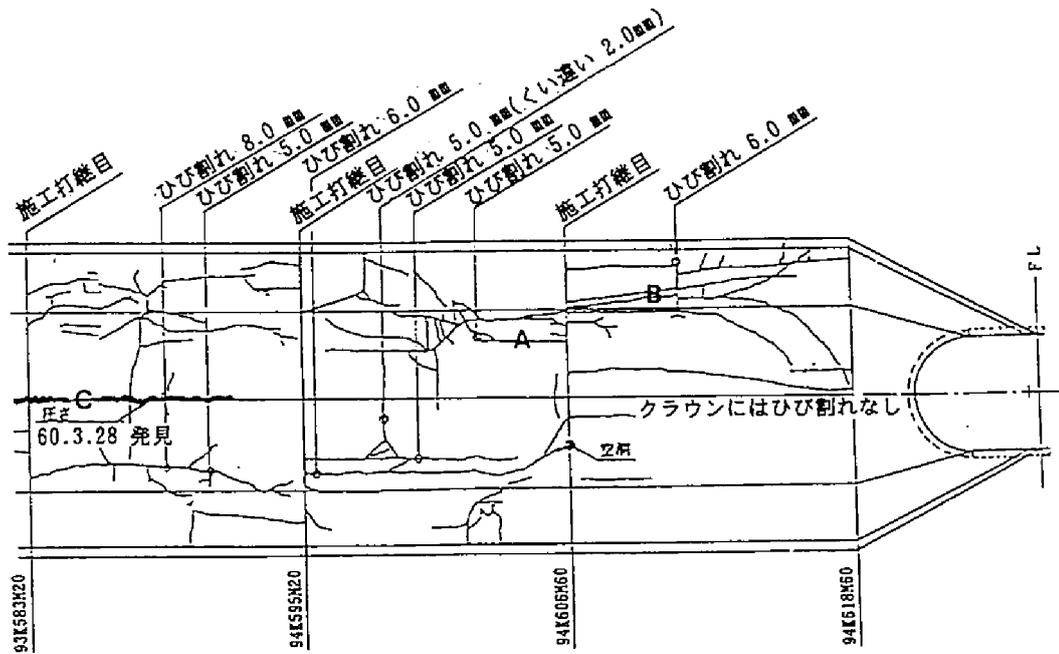
図 2.3.3 トンネル変状展開図 (田子倉 T) 2)

- ・側壁押出しによる断面縮小（14.5mm/16ヶ月）
- ・アーチ 45°（図中A）、側壁部（図中B）に水平引張りひび割れ
- ・天端部圧ざ（図中C）
- ・盤膨れ（最大 12cm）

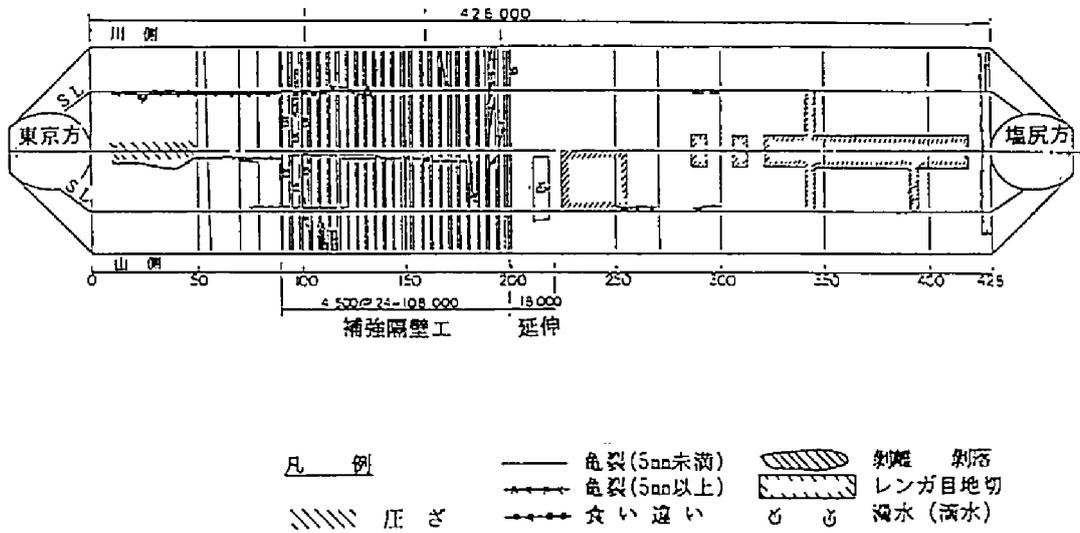
図 2.3.5 旧横吹第2トンネルの変状概要<sup>3)</sup>

変状状況；・煉瓦覆工のせん断破壊（図 2.3.5、図 2.3.6 の A）

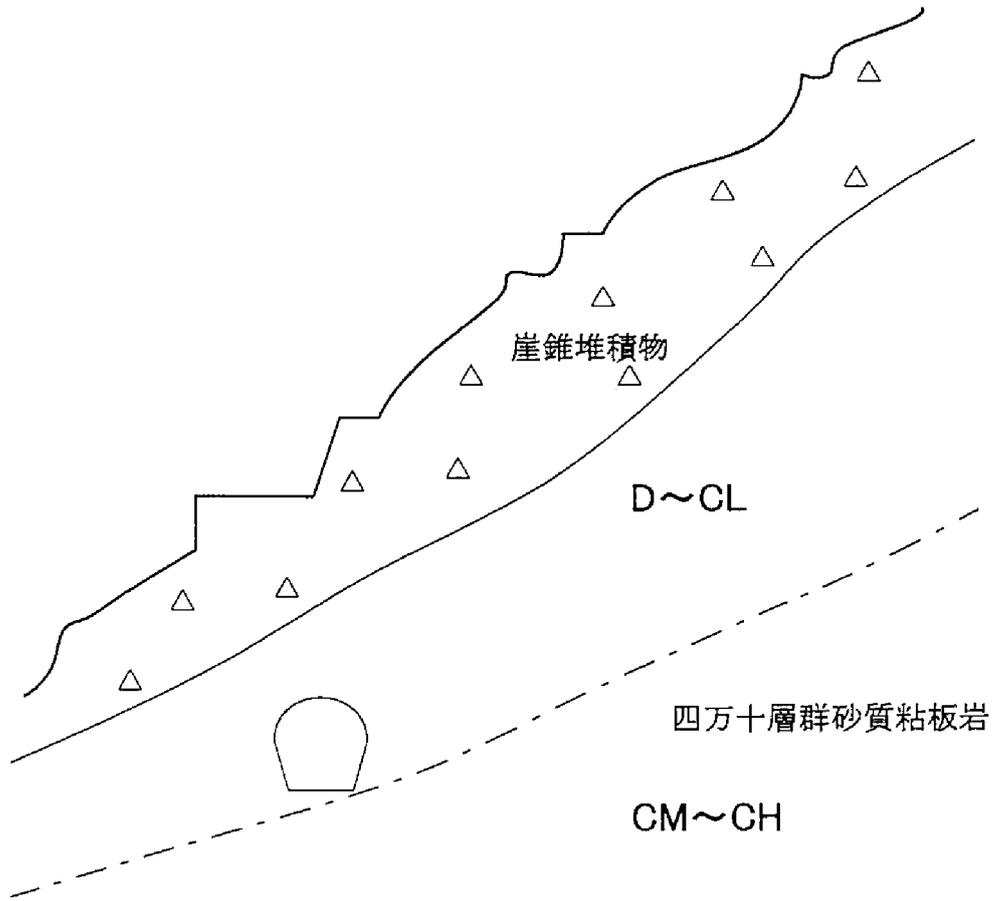
図 2.3.7 第 1 日之影トンネル横断地形図

- 変状の事例 b)トンネル ; 高千穂鉄道、日之影温泉・影待間、第1日之影トンネル (1970年竣工)
- 地形条件 ; 河川左岸の急斜面下の著しい偏圧地形 (図 2.3.7)  
 直上土被り=13~25m
- 地質条件 ; 中生代四万十層群の粘板岩
- 構造条件 ; 単線2号型、コンクリート造 (入口より約120m間はアーチ鉄筋コンクリート)
- 変状状況 ; ・坑口より120~200m間で山側アーチ肩部に引張りひび割れ (図 2.3.8のA)

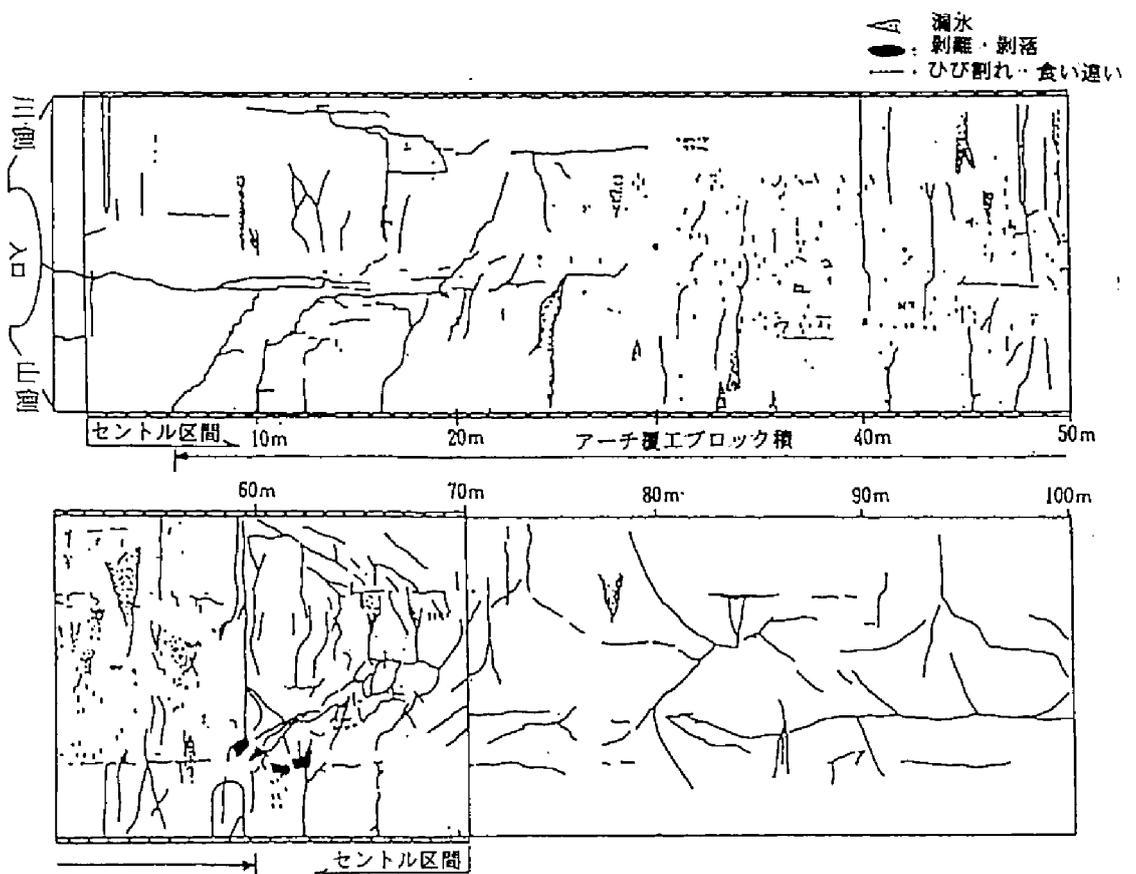
図 2.3.10 地すべりによる変状 (大月T) 2)

- ・トンネル全体の移動
- ・軌道中心の移動
- ・アーチ・側壁に多数のひび割れ（図 2.3.10）
- ・坑門の移動、及びひび割れ

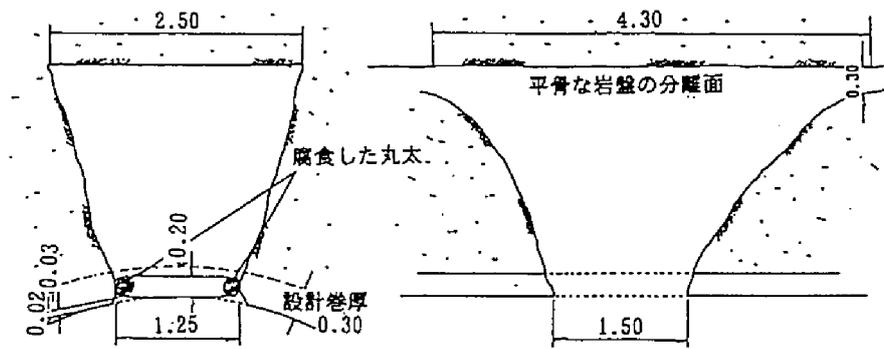
図 2.3.11 岩塊の崩落により生じた空洞（大迫山T）<sup>2)</sup>

変状状況；1984 年 2 月に、約 10m<sup>3</sup>の岩塊が崩落し、トンネル天端が 1.5m×1.25m の範囲で押し抜かれる（図 2.3.11）

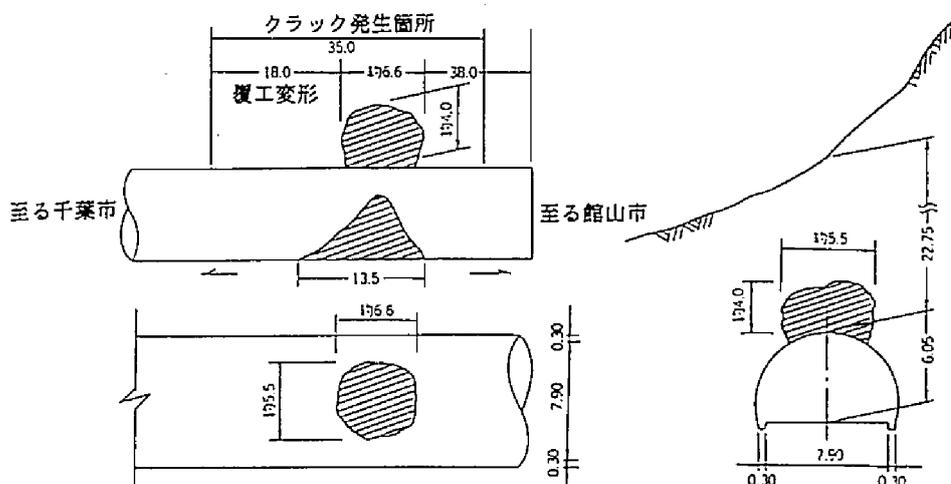
図 2.3.12 崩落状況図（小山野T）<sup>5)</sup>

変状状況；1990 年 2 月に、約 200m<sup>3</sup>の土砂がトンネル内に崩落し、トンネル天端に長さ 6.6m×幅 5.5m×高さ約 4m の空洞が生じた（図 2.3.12）

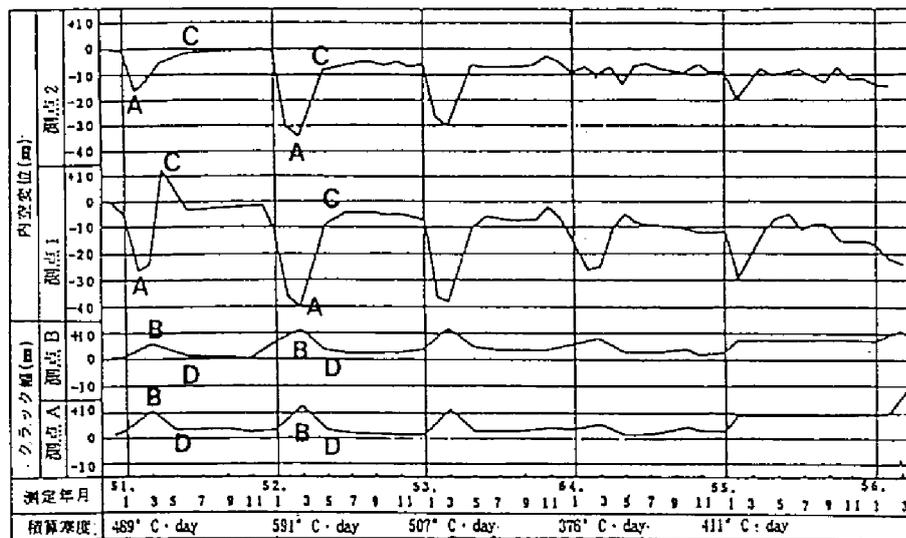
図 2.3.15 水平内空変位とひび割れ幅の季節変動 (新黒松内T) 6)

- ・天端部のトンネル軸方向ひび割れ（図 2.3.14 A）、及び S L 部の圧縮ひび割れ・剥離（同 B）
- ・側壁部の水平引張りひび割れ（同 C）、側壁押し出し（同 D）
- ・冬季間に水平内空変位の縮小（図 2.3.15 A）、引張りひび割れの開口（同 B）、逆に夏季間に水平内空変位の拡大（同 C）、引張りひび割れの閉口（同 D）

- 変状の特徴：
- ・側壁の押し出し（アーチとの目違い、アーチの変状は相対的に少ない）
  - ・側壁にトンネル軸方向の引張りひび割れ
  - ・アーチ天端に圧ざ（天端覆工背面に空隙のある場合）
  - ・変状現象に明瞭な季節変動がある（外気温に対し、内空変位の縮小量及びひび割れ幅が逆比例する）（図 2.3.15 参照）

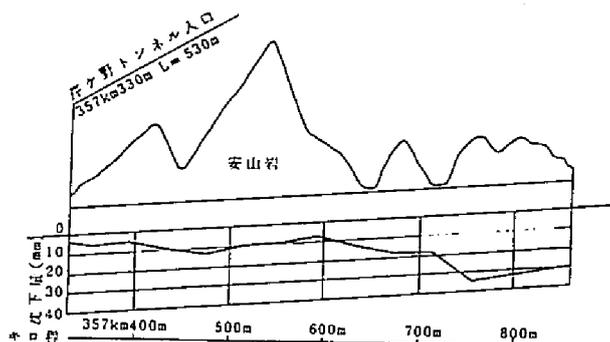
図 2.3.17 芹ヶ野トンネル縦断および沈下図 2)

- 変状状況 ;
- ・施工基面及び天端部が全体的に沈下（最大34mm）（図 2.3.17）
  - ・トンネル輪切り状のひび割れ（図 2.3.18 A）、または斜めに横切るひび割れ（同 B）が顕著で部分的に剥落
  - ・沈下による明かり部の線路側溝や土留め壁のひび割れ、周辺家屋の変状が広範囲に見られる

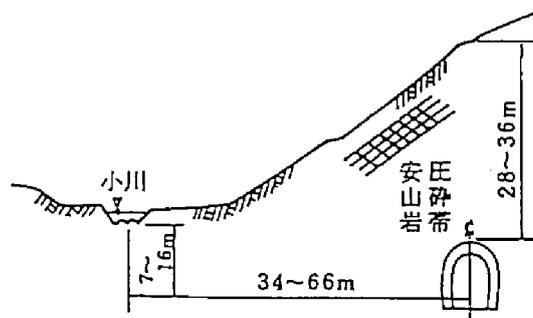
図 2.3.19 川とトンネルの位置関係<sup>2)</sup>

地形条件；地表の谷部の川より鉛直 $7\sim 16\text{m}$ 、水平 $34\sim 66\text{m}$ の隔離  
 土被りは $28\sim 36\text{m}$ 、（図 2.3.19 参照）

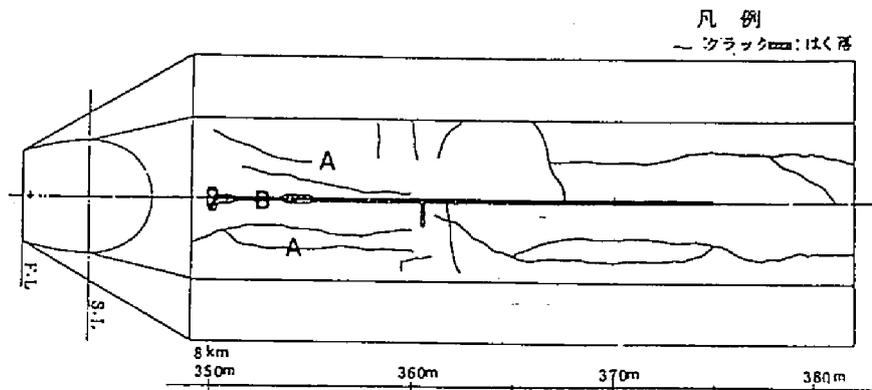
図 2.3.21 変状展開図 2)

変状状況；  
 ・ 豪雨により漏水が増加し、300m 区間にわたって覆工アーチ部のひび割れ（図 2.3.20、図 2.3.21 の A）、天端の圧ざ・剥落（同 B）、盤膨れ（約 3cm）

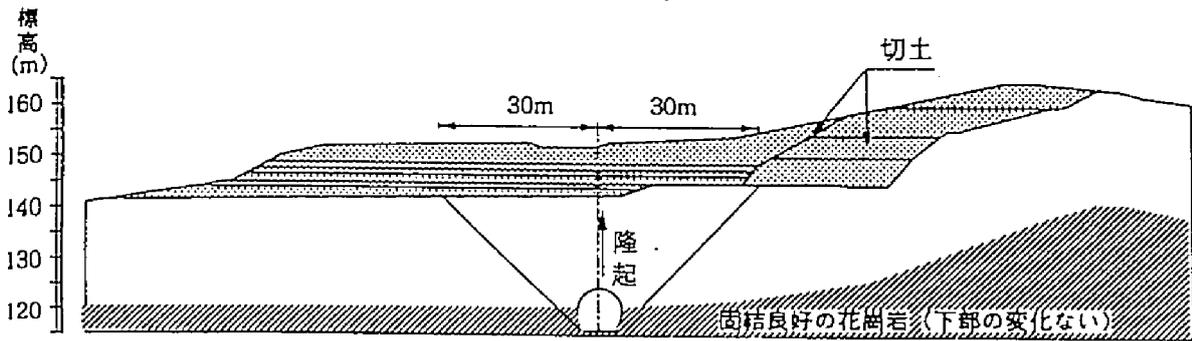
図 2.3.22 トンネルと原地形及び切取りの位置関係

切取り量は、約 10m (図 2.3.22 参照)

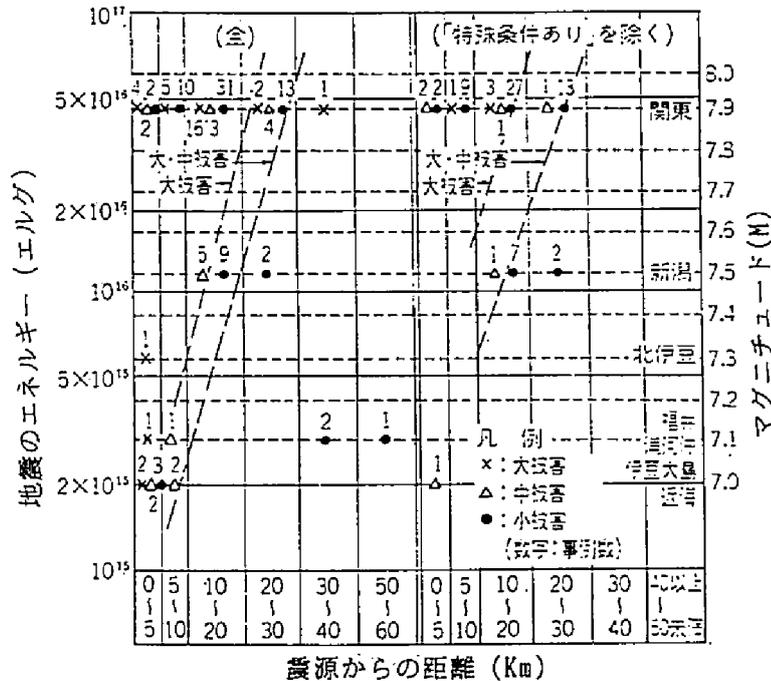
図 2.5.1 地震規模・震源からの離れと地震被害<sup>10)</sup>

図 2.5.1 は、これら以外の地震の被害も加えて地震の規模(マグニチュード)、震源からの距離と被害の関連を示したものである。マグニチュードは地震により放出されるエネルギー量を対数であらわしたもので、エネルギーの量E(エルグ)はマグニチュードをMとすると、グーテンベルグ=リヒターの式(1)で算出できる。

まず、関東地震では、40～50km の間に特殊条件の介在した大被害が1件あるが、これを除くと大・中被害(全体被害の97%)は30km以内に限られ、特殊条件の介在しない大・中被害は1件を除いた残り(87%)は20kmに限られる。伊豆大島近海地震では、10km以遠には被害がなく、特殊条件の介在しない被害は5km以内に小被害があるのみで、大・中被害はすべて特殊条件が介在し10km以内に限られる。

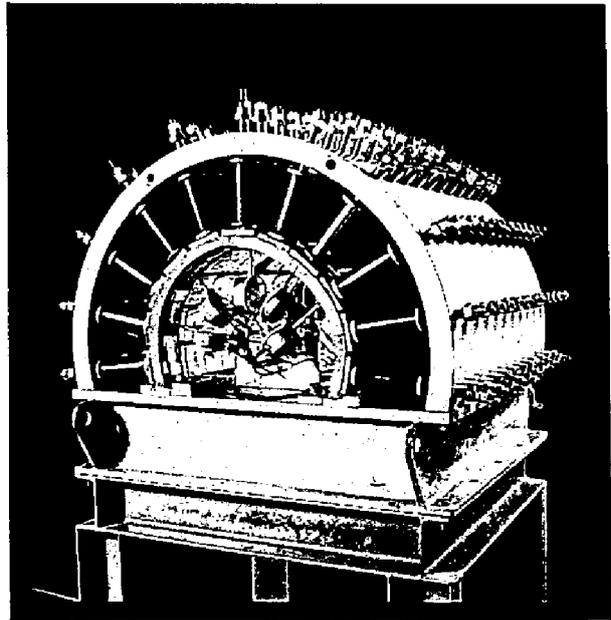
写真 3.2.1 複線トンネル覆工模型実験装置の外観

模型実験装置は、写真 3.2.1、図 3.2.1 に示す新幹線複線トンネルの標準断面を想定した縮尺 1/30 の装置と、写真 3.2.2、図 3.2.2 に示す在来線鉄道トンネルの単線 1 号型断面を想定した縮尺 1/20 の装置を製作した。

両装置とも前述の①～③の3項目が表現でき、かつ、地圧の作用位置、覆工構造、地盤の剛性等をパラメータとすることのできる機能を有しており、载荷板で供試体を直接押し込む変位制御方式の実験装置である。供試体は、供試体から地盤を想定した地盤ばね（以下、地盤ばねという）に、あるいは地盤ばねから供試体に荷重を伝達する反力板の内側に設置される。

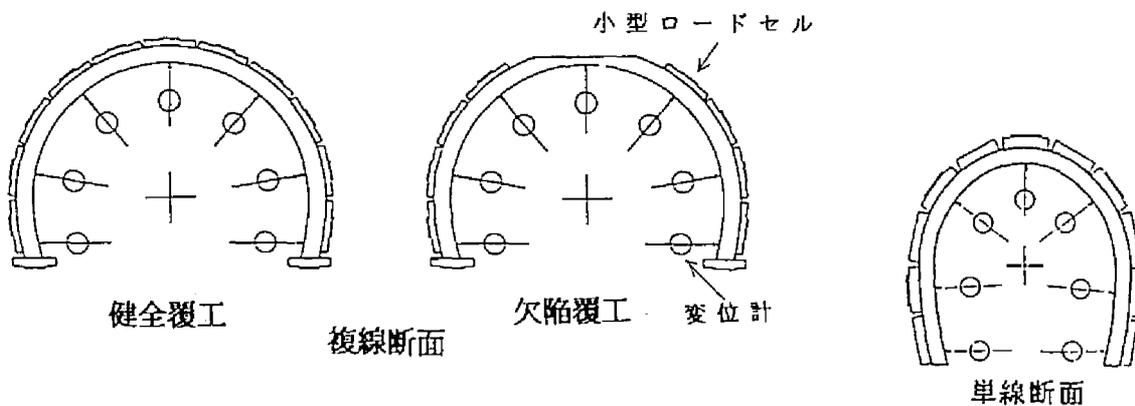
図 3.3.1 計測位置

図 3.3.1 に示すように、載荷重あるいは地盤反力は、載荷板・反力板の外側に設置した小型ロードセルにより測定し、供試体内面の法線方向変位量は棒状小型変位計により測定した。また、覆工内面のひび割れ発生の判定に利用するために、覆工内面の周方向にひずみゲージを貼付し、併せて測定した。

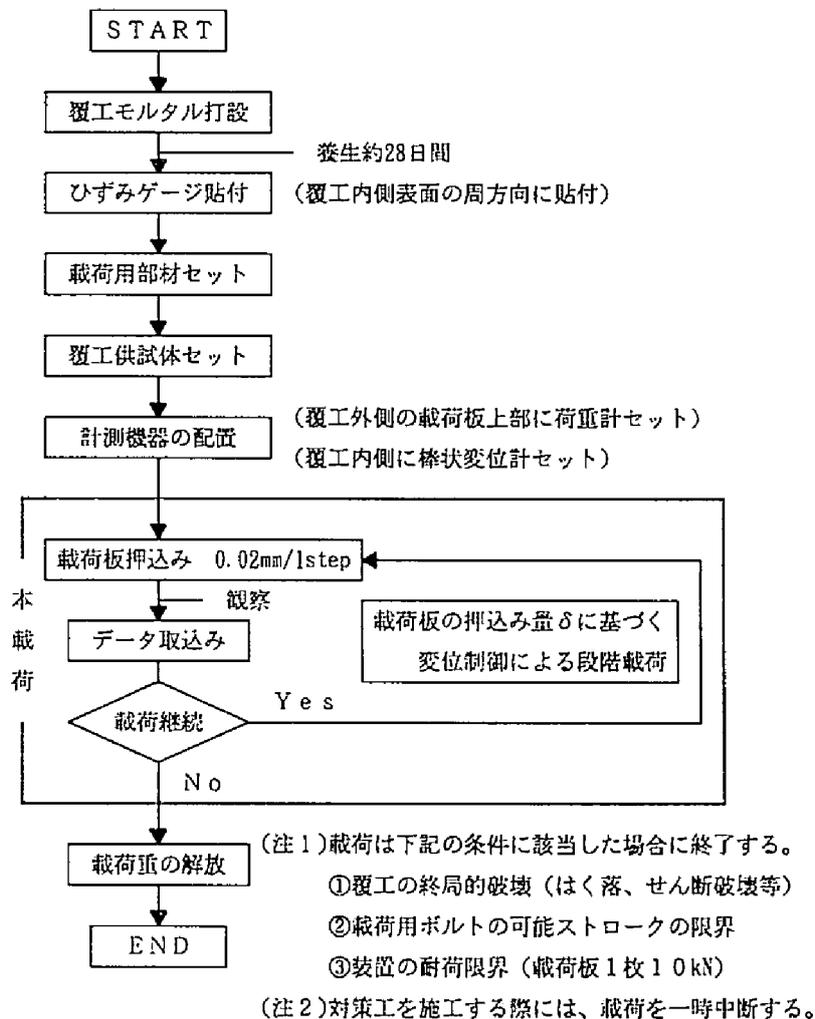
図 3.3.2 実験手順

ただし、複線の実験ケース1~6では、変状のない健全なトンネル覆工が自重あるいは周辺地山の緩み等により圧縮応力状態にあることを考慮して、あらかじめ地盤ばね材の硬質円筒形ゴムを約4.0mm(60kPa程度の地圧に相当)圧縮し、供試体セット後、地盤ばね材を解放し供試体全周に初期荷重として与え、その後局部的な載荷を本載荷として行った。しかしながら、実験結果の解釈や解析上の取り扱いが煩雑になるために、単線装置を用いた実験、あるいは欠陥覆工に関する実験では初期載荷を導入しなかった。

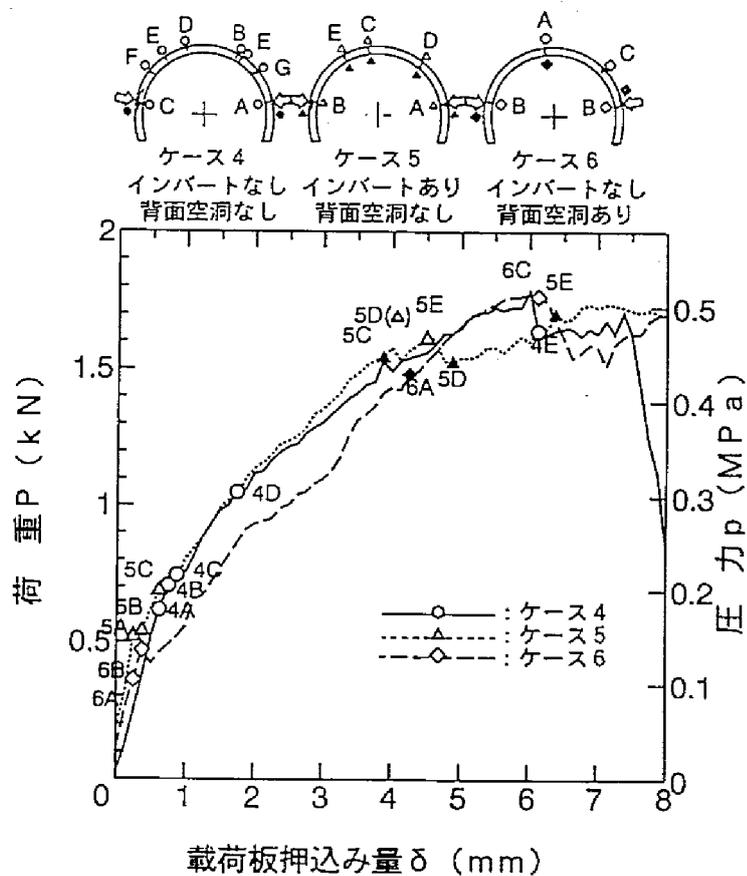
図 3.4.4 載荷重 (圧力) と載荷板押し込み量の関係 (複線断面、脚部拘束条件・背面空洞)

側壁両側から部分的な荷重を作用させ、インバートなしを模擬したケースとインバートがある場合を模擬したケースを比較しインバートの効果を確認した。初期ひび割れ発生までの供試体挙動は、断面形状によらずインバートを模擬したケースの方がインバートのないケースより当然のことではあるが変形しにくい。しかし、初期ひび割れ発生後においてはインバートの有無による大きな差異は生じていない。実験のような荷重状態では、初期ひび割れ発生まではインバートを設置することによる変形抑制効果は非常に大きいですが、ひび割れが進行するにつれて、ひび割れ発生前のような大きなインバート効果は見られない。ただし、実トンネルにおいては、地圧の作用形態が実験とは必ずしも一致せず、インバート効果については今回の限られた実験結果だけから結論を出すことはできない。

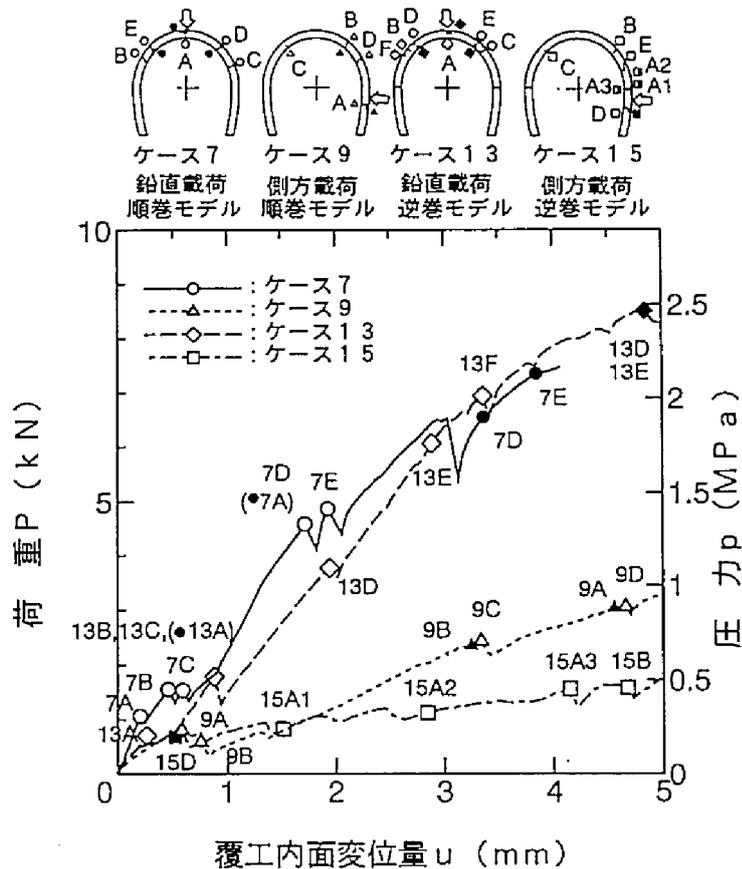
図 3.4.6 載荷重（圧力）と変位の関係（単線断面、打ち継ぎ目の影響）

また、実験においては打ち継ぎ目部を欠損がないものとして表現したが、実トンネルにおいては打ち継ぎ目部の迫めの施工が不十分であることが多く、打ち継ぎ目部の不連続性による側壁の押し出し等の影響及び覆工耐力の低下はさらに大きくなると考えられる。

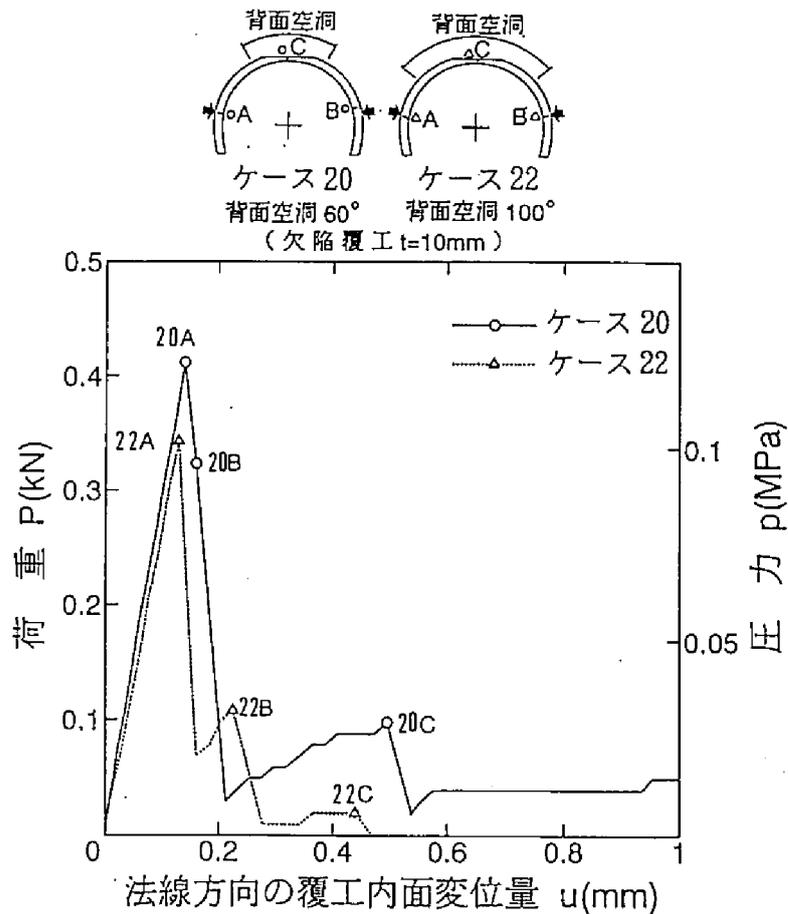
図 3.4.8 載荷重（圧力）と変位の関係（天端背面空洞範囲の影響）

次に、覆工背面の空洞範囲の影響について、範囲が狭いケース20（ $60^\circ$ ）と広いケース22（ $100^\circ$ ）にて比較したものが図3.4.8である。初期ひび割れ発生までの実験曲線の初期勾配にはほとんど差異は見られないが、初期ひび割れ発生荷重は空洞範囲が拡大すると若干低下する。大きな差異があるのは初期ひび割れ発生後の挙動で、どちらの場合も荷重（覆工耐力）は著しく低下するが、空洞範囲が狭い場合は外力に対して若干の抵抗力を残しているのに対して、広い場合にはほとんど抵抗なく変形し、剛性を失っていることがわかる。即ち、覆工背面の空洞範囲が拡大すると地盤反力が期待できず、覆工耐力を維持できないことを示している。

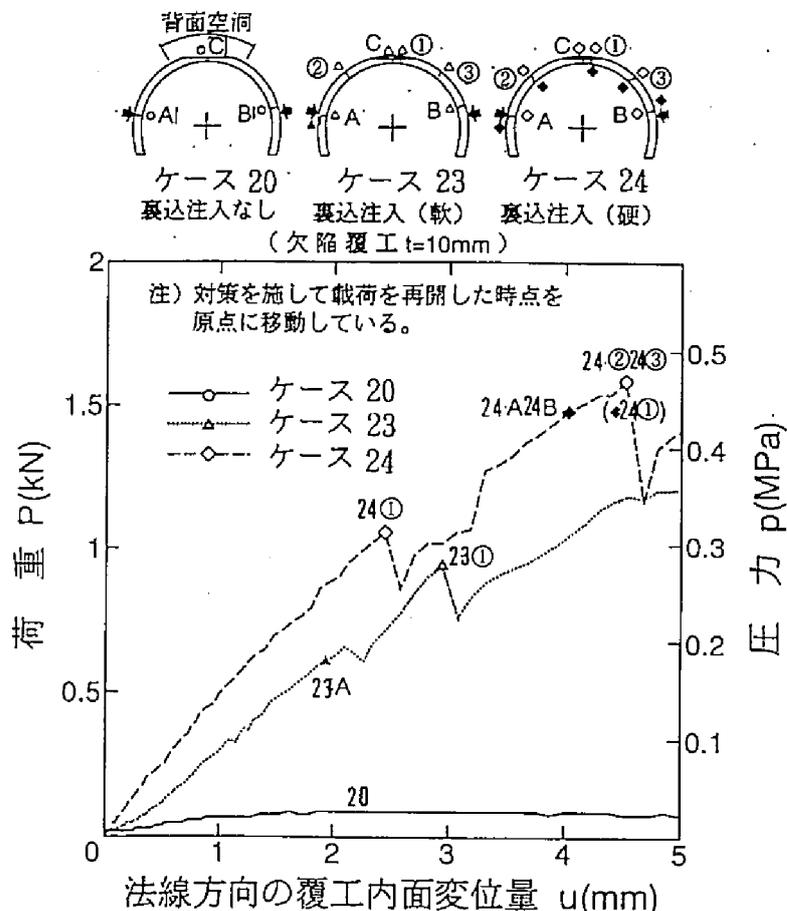
図 3.4.9 荷重と変位の関係（背面空洞への裏込注入工の効果）

重が大きくなり裏込注入工の効果も大きいと考えられるが、顕著な効果の差があるとは言えない。これより、地盤が軟質の場合、背面空洞への裏込注入工は覆工耐力の強化に大きな効果を発するが、その効果の程度は注入材料の剛性に大きくは左右されないことが分かる。

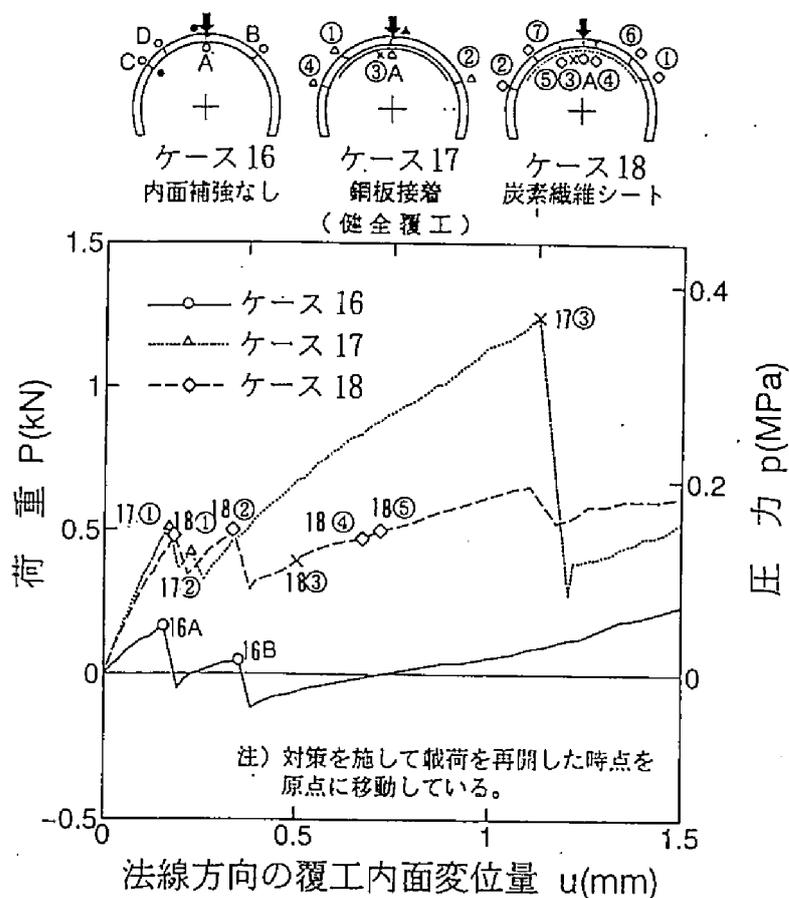
図 3.4.10 載荷重(圧力)と変位の関係(内面補強工の効果)

また、剛性の高い鋼板を接着したケース 17 は、鋼板剥離による急激な荷重低下が起こり、脆性的な挙動を示した。これに対して、鋼板より剛性の低い炭素繊維シートを接着したケース 18 は、炭素繊維の剥離、破断が徐々に発生するため、急激な荷重低下は発生せず、延性的な破壊挙動を示した。これより、過大な剛性の補強材を用いると変形抑制効果が大きい反面、急激な破壊挙動を示すので、対策工の設計においては、内面補強工の剛性をいたずらに大きくするのではなく、予想される地圧、許容できる変位を考慮して、適切な補強材剛性および補強範囲を決定する必要がある。

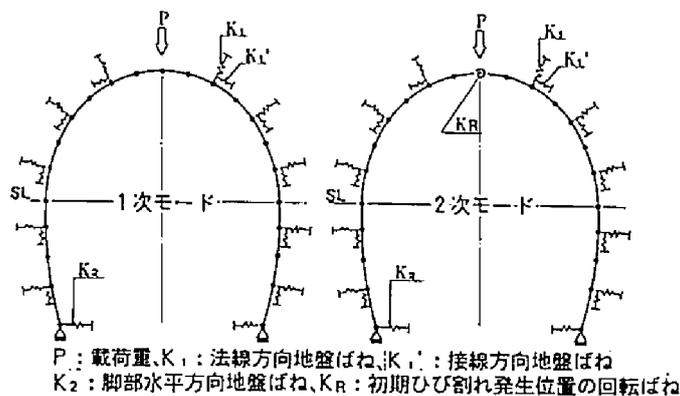
図 4.2.3 骨組解析モデル (ケース 7 の場合)

解析は図 4.2.3 に示すように、弾性的な挙動を示す初期ひび割れ発生までの 1 次モード解析と初期ひび割れを弾性回転ばねで表現し、新たに 2 番目のひび割れが発生するまでの 2 次モード解析について行った。なお、逆巻モデルの不連続面は、弾性ヒンジとして表現し解析を行うこととした。

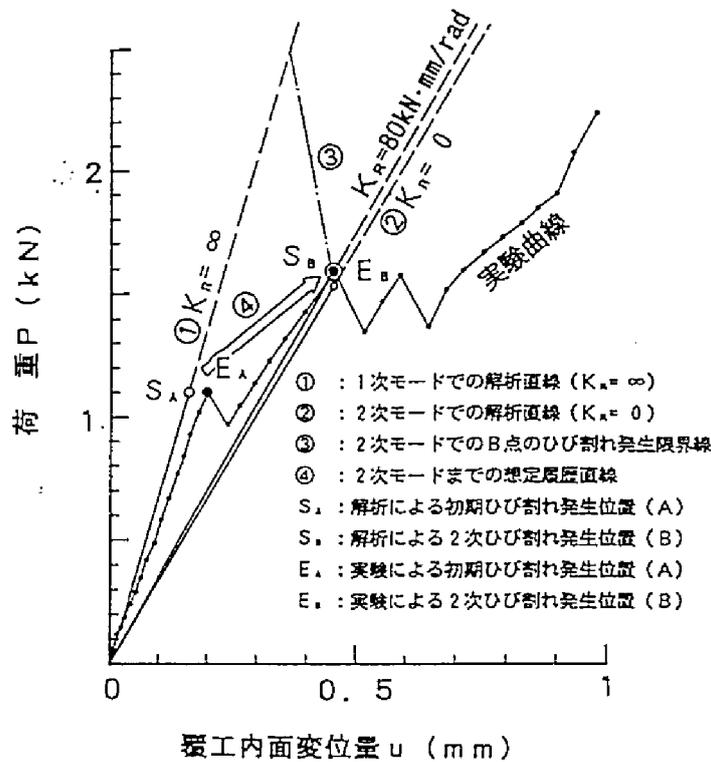
図 4.2.4 骨組解析のシミュレーションの手順(ケース 7)

図 3.4.2 に示した実験結果に解析値を加筆した図 4.2.4 により、シミュレーション解析の方法を示す。シミュレーション解析でのひび割れ発生は供試体の縁応力が一軸圧縮強度から推定した曲げ引張強度（複線では約 3.2MPa、単線では約 4.6MPa）に達した場合とした。初期ひび割れが発生すると実験では急激な荷重低下がみられるが、この現象を骨組解析により連続して解析することはできない。そのため本解析では、原点と実験での 2 次ひび割れ発生位置 SB を通過する直線を 2 次モードの解析直線とし、2 次モードの解析直線は初期ひび割れ発生位置に弾性回転ばねを配置し、1 次モードの回転ばね定数  $K_R$  を無限大から 0 に徐々に変化させながら逆解析により回転ばね定数  $K_R$  を算出した。

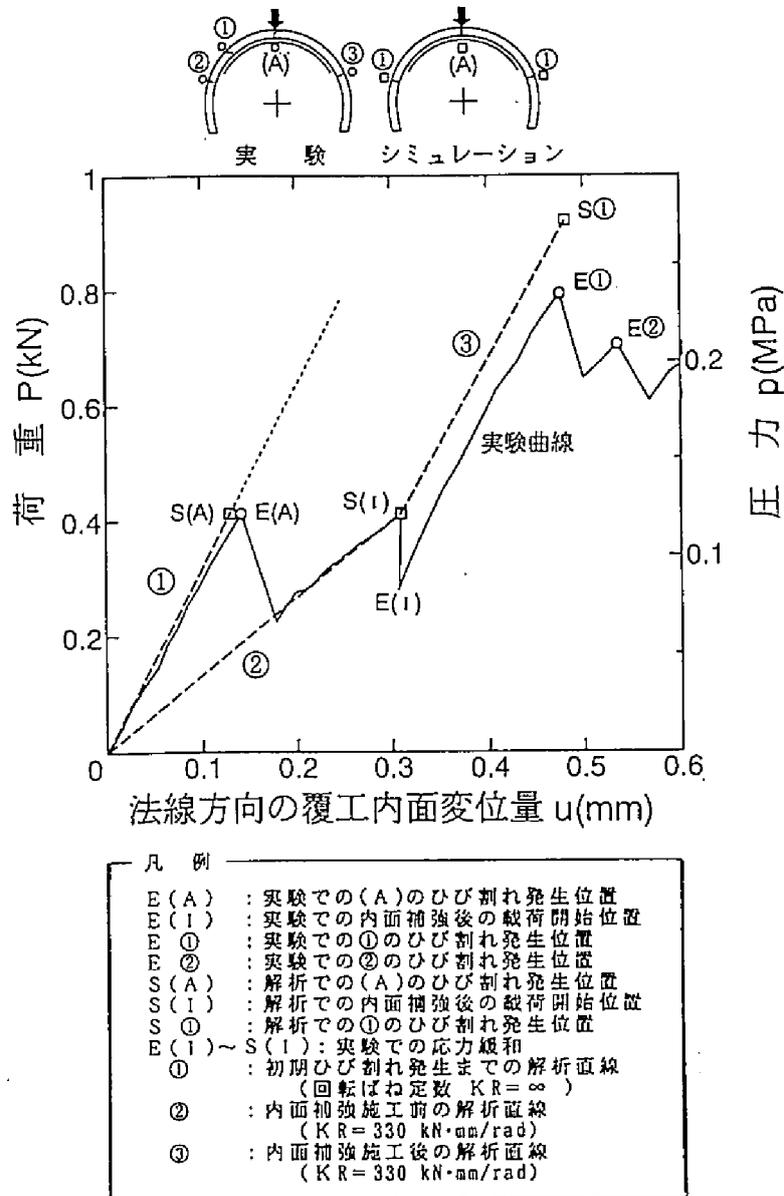
図 4.2.9 対策工シミュレーションの手順  
(ケース 17 の場合)

図 4.2.9 から、解析直線①～③の勾配より、実験値を良くシミュレートできていることがわかる。ただし、解析では、実験での内面補強工の施工・養生のための時間経過に伴い発生する応力緩和 (S(I) - E(I)) を表現できないので、S(I)が内面補強工施工後の載荷 (解析) 再開時点となる。

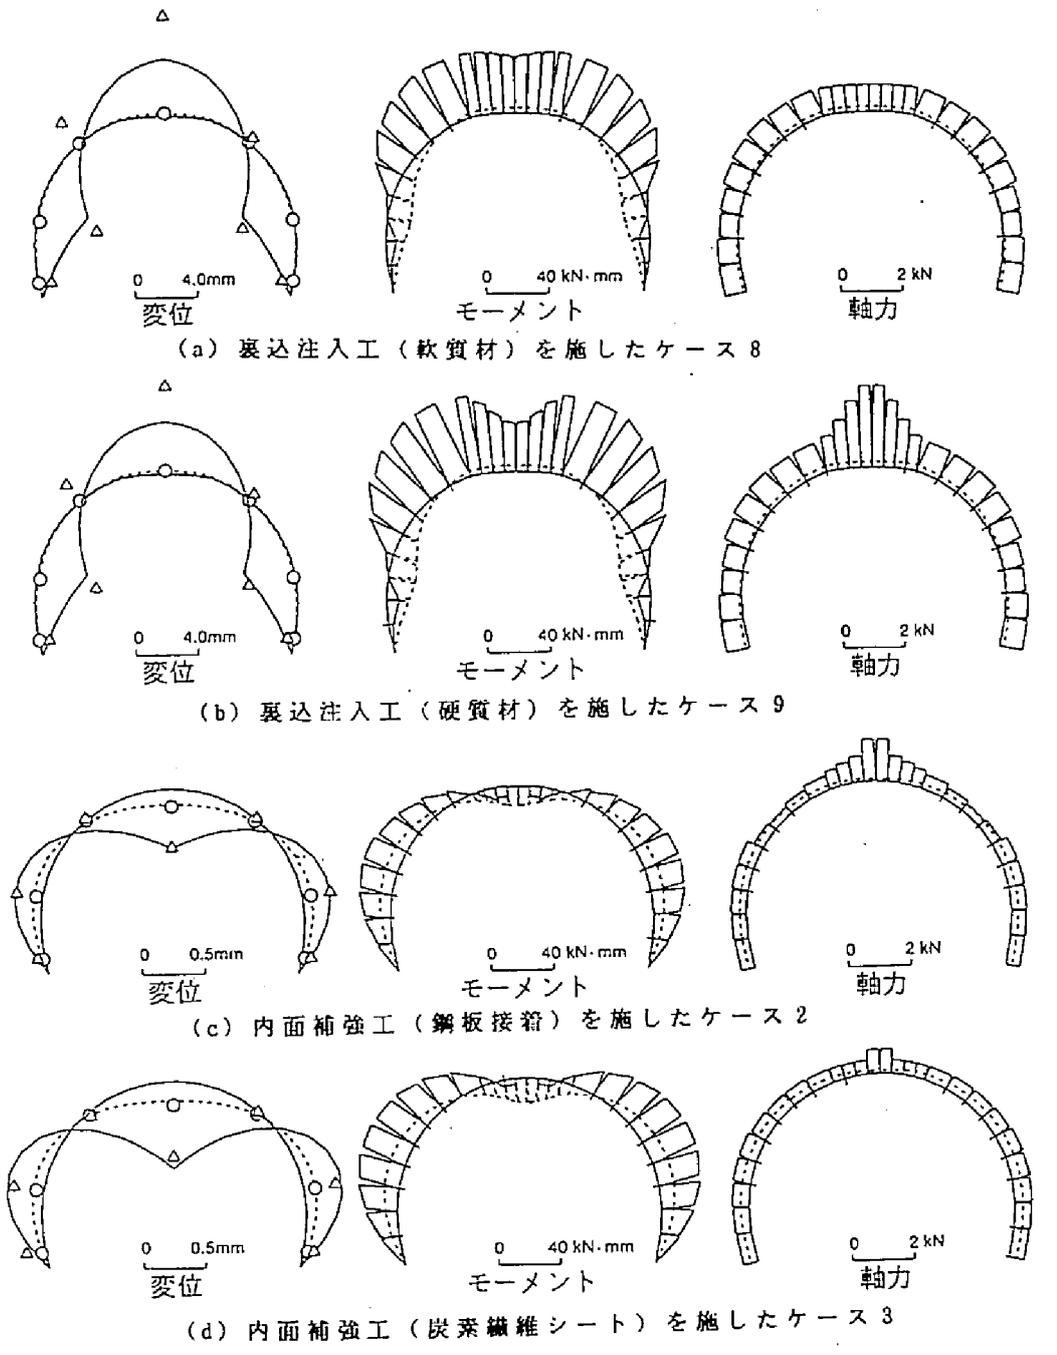
図 4.2.10 対策工のシミュレーション結果

裏込注入を施工したケースでは天端覆工変位に若干の差異が見られるが、全体的には対策工を施した場合の覆工の変形状況を良くシミュレート出来たと言える。

シミュレートした段階	シミュレーション荷重 (kN)				○ : 実験での初期ひび割れ発生時の変位量 △ : 実験での対策後の最初のひび割れ発生時の変位量 ..... : 解析での初期ひび割れ発生時の変形状況、断面力 — : 解析での対策後の最初のひび割れ発生時の変形状況、断面力
	ケース 8	ケース 9	ケース 2	ケース 3	
初期ひび割れ発生時	0.31	0.41	0.41	0.50	
対策後の新たなひび割れ発生時	0.99	1.1	0.92	1.0

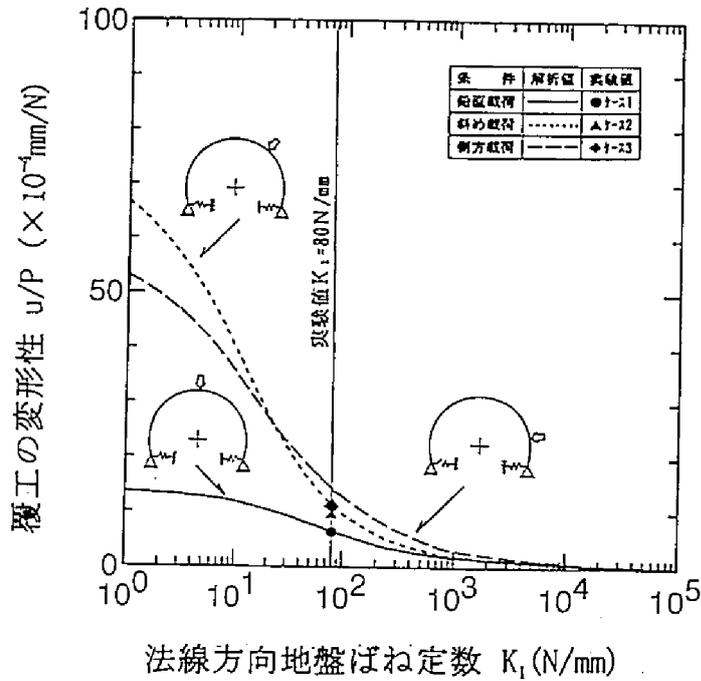
図 4.2.12 覆工の変形性と地盤ばね定数の関係 (複線断面、載荷位置による違い)

図 4.2.12 は複線断面において、載荷位置をパラメータとした場合の解析結果である。載荷位置が鉛直に近いほど覆工は変形しにくくなる、即ち鉛直に近いほど覆工耐力が大きいといえる。また、 $K_1$  の増加に伴い載荷位置による変形性の差異は小さくなる。

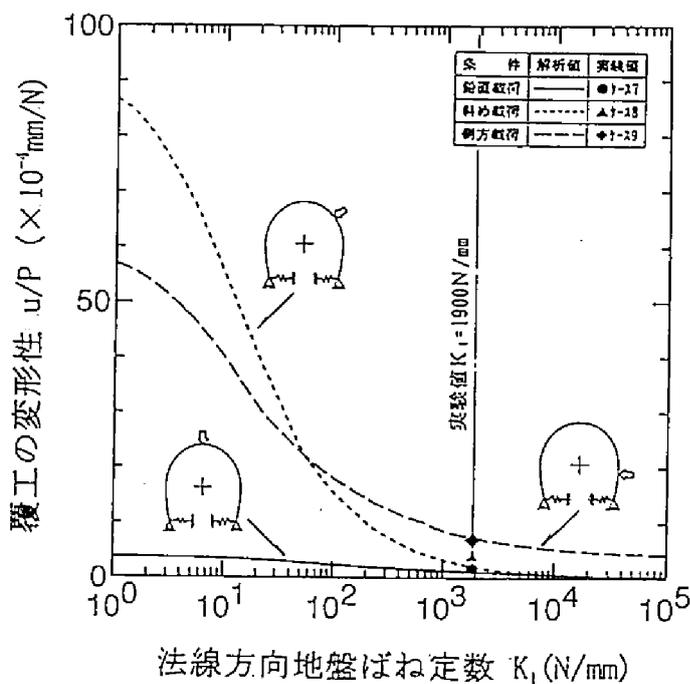
図 4.2.13 覆工の変形性と地盤ばね定数の関係 (単線断面、載荷位置による違い)

図 4.2.13 は単線断面において、載荷位置をパラメータとした場合の解析結果である。単線断面の場合も複線断面と同様に、載荷位置が鉛直に近いほど覆工が変形しにくく、覆工耐力が大きいといえる。複線断面と異なる点は、 $K_1$ が増加してもアーチ部に載荷したケースと側圧を作用させたケースの変形性の差異はほとんど変化しないことにある。この違いは、単線断面は複線断面に比べ縦長の形状であり、かつ側圧の作用位置が側壁のほぼ中央と高かったためと考えられる。

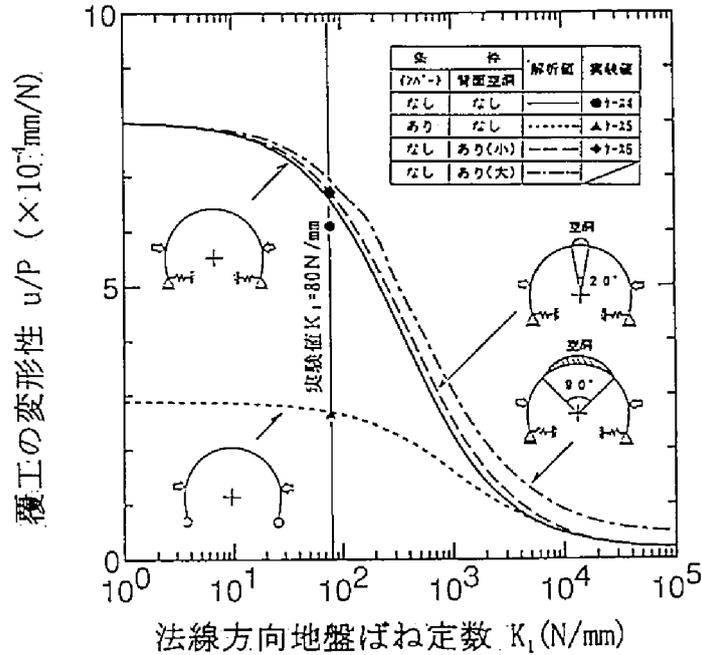
図 4.2.14 覆工の変形性と地盤ばね定数の関係  
(複線断面、インバート効果・背面空洞の影響)

図 4.2.14 は複線断面において、インバートの有無と背面空洞の大きさをパラメータとした場合の解析結果である。インバートの変形抑制効果は地盤強度が低いほど大きく、また、覆工天端の背面空洞の影響は空洞範囲が大きいほど変形しやすく悪影響を及ぼすことがわかる。

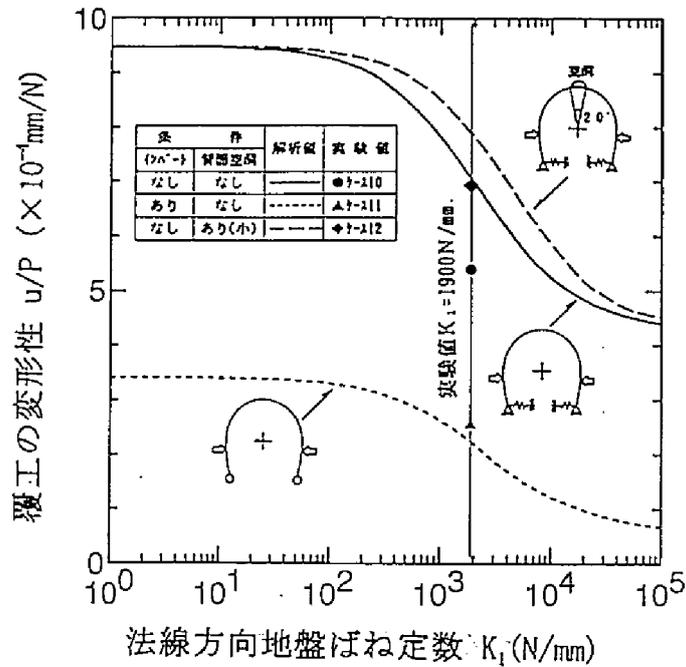
図 4.2.15 覆工の変形性と地盤ばね定数の関係  
(単線断面、インバート効果・背面空洞の影響)

図 4.2.15 は単線断面において、インバートの有無と背面空洞の有無をパラメータとした場合の解析結果である。単線断面の場合も複線断面と同様であるが、インバートの効果は初期ひび割れ発生までの 1 次モードでは複線断面に比べ非常に大きいことがわかる。

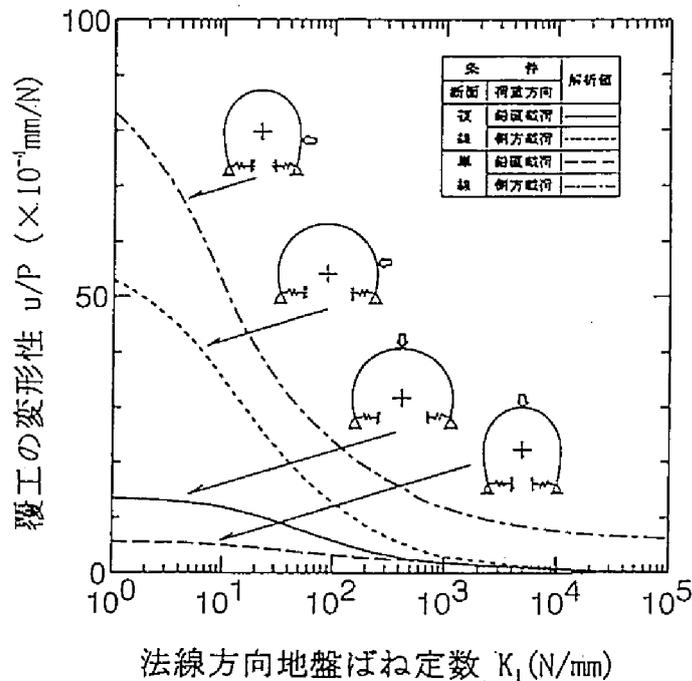
図 4.2.16 覆工の変形性と地盤ばね定数の関係  
(複線断面と単線断面での荷重位置の違い)

図 4.2.16 は複線及び単線の断面形状による差異を比較するため、単線断面のパラメトリック解析結果を複線断面の縮尺 1/30 に合わせたものである。単線断面のパラメトリック解析結果は、相似則により覆工の変形性  $u/P$  を 1.5 倍し、法線方向地盤ばね定数  $K_1$  は 0.67 倍したものである。縦長の単線断面が複線断面に比べ、鉛直荷荷に対し変形しにくく側圧に対し変形しやすいことがわかる。

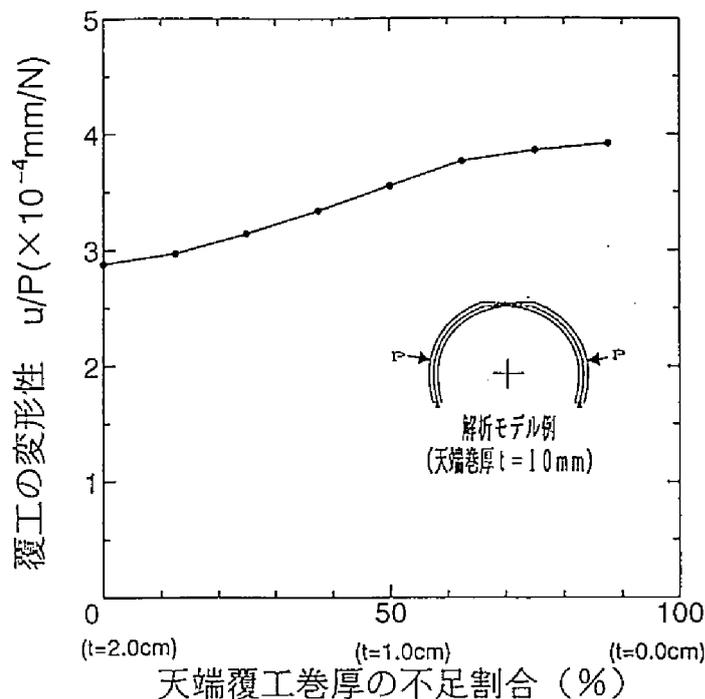
図 4.2.17 パラメータ感度解析結果 (天端覆工巻厚不足の影響)

a)天端覆工巻厚不足の影響 図 4.2.17 に示すように、天端覆工巻厚が薄くなると覆工は変形しやすくなる。また、図からわかるように、巻厚不足割合が 67% 付近にひとつの変化点があり、これより不足割合が大きくなると、変形に対する抵抗力の減少度合いが少なくなり、一定値に近づく傾向があるのが特徴的である。

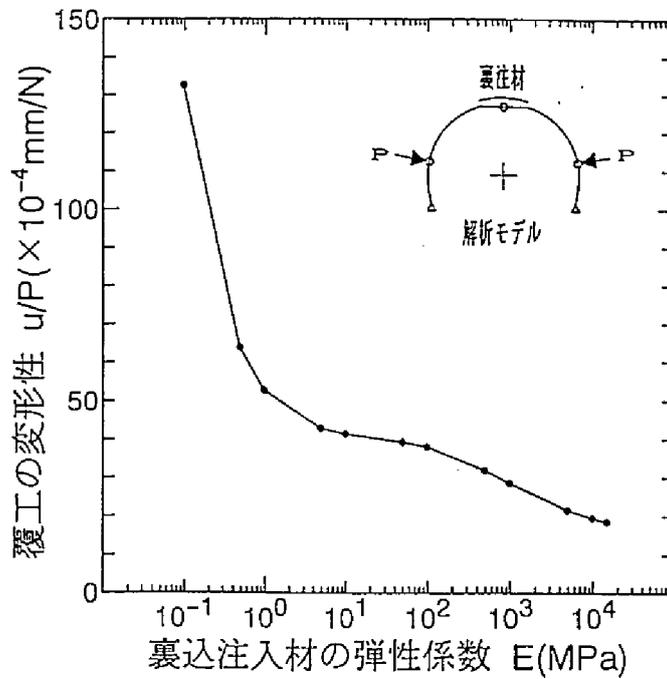
図 4.2.18 パラメータ感度解析結果（裏込注入材の剛性の影響）

b) 裏込注入材の剛性の影響 図 4.2.18 に示すように、裏込注入材の剛性が大きければ覆工の変形性は小さくなり、対策効果が向上することが分かる。しかしながら、ある程度以上は材料剛性を大きくしても顕著な変形抑制効果の向上は得られないことが分かる。これは、覆工模型実験結果から得られた傾向と一致している。

なお、この感度解析は、実験と同様に、かなり軟質な地盤を対象としているため、地盤の剛性が大きい場合については、別途検討が必要である。

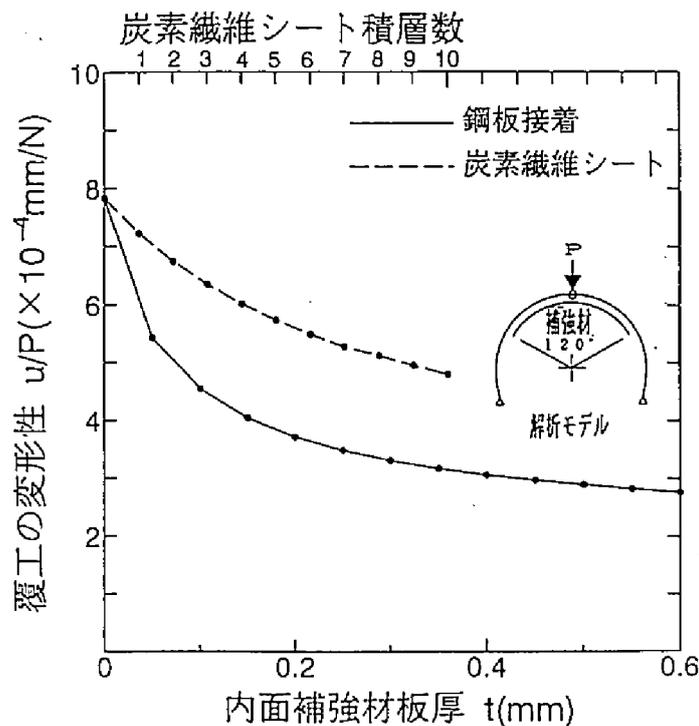
図 4.2.19 パラメータ感度解析結果（内面補強材の剛性の影響）

c) 内面補強材厚の影響 図 4.2.19 に示すように、内面補強材厚を厚くすれば、覆工変形の抑制効果は大きくなる。鋼板の場合は、材料自体の剛性が大きいため、板厚が比較的薄い範囲では、対策を施すことによる変形抑制効果は板厚増加に伴い顕著に大きくなるが、 $t=0.2\text{mm}$  程度を境にして、板厚を厚くしても効果は顕著には大きくなる。これに対して、炭素繊維シートは、鋼板に対して剛性が比較的小さいので、補強量、すなわち、積層シート枚数増加に伴い、変形抑制効果がほぼ比例関係で増加していく傾向がある。

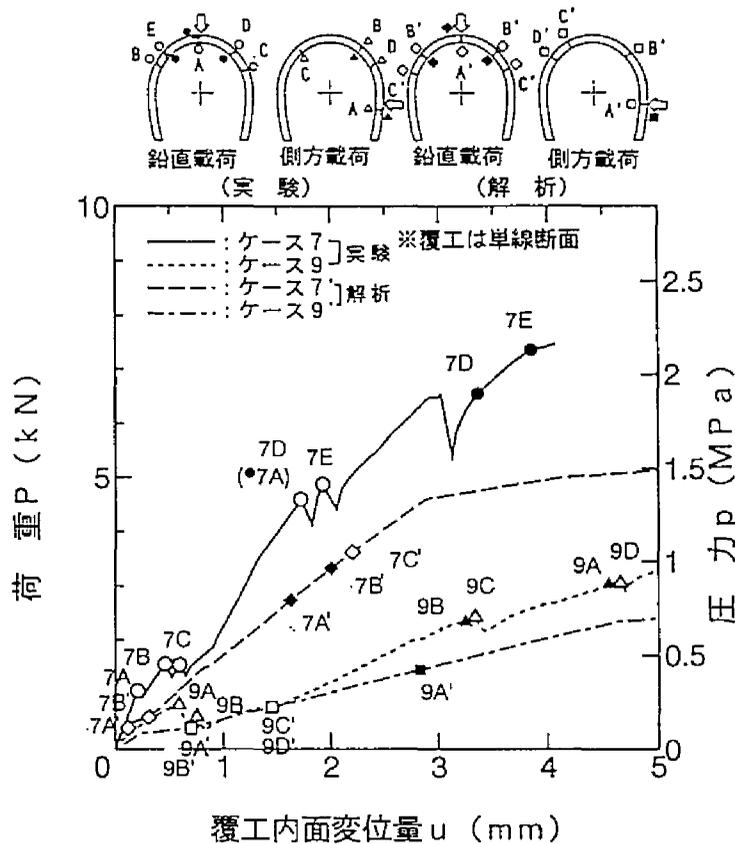
図 4.3.3 ファイバーモデル解析結果 (ケース 7、ケース 9)

解析結果を図 4.3.3 に示す。図 4.3.3 から解析結果は実験結果の傾向をよく表しているといえる。特に、圧力の進行により P-u 曲線の勾配が変化している点が骨組解析では表現できない特徴といえよう。

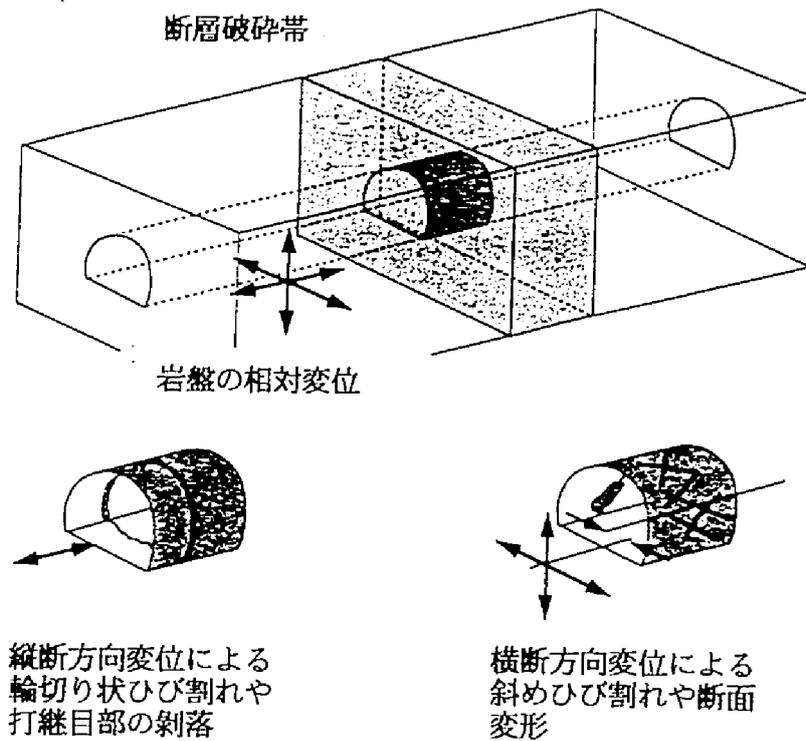
図 5.3.1 断層破碎帯区間の想定被害メカニズム<sup>2)</sup>

これらの被害のパターンのほとんどが、1995年兵庫県南部地震でも見られたものである(2.5.2参照)。特に、断層破碎帯、断層粘土に代表される不良地質区間の被害が顕著であったといえる。図 5.3.1 にこれらの地質不良区間における被害の想定メカニズムを模式的に示す。

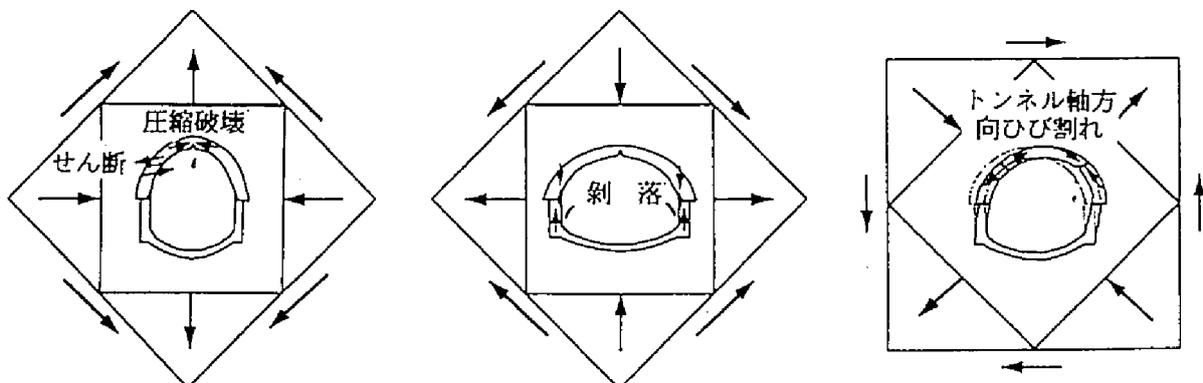
図 5.3.2 横断面における地震力の作用と変状モード<sup>2)</sup>

不良地質区間における横断面における地震力の作用パターンを図 5.3.2 に示す。

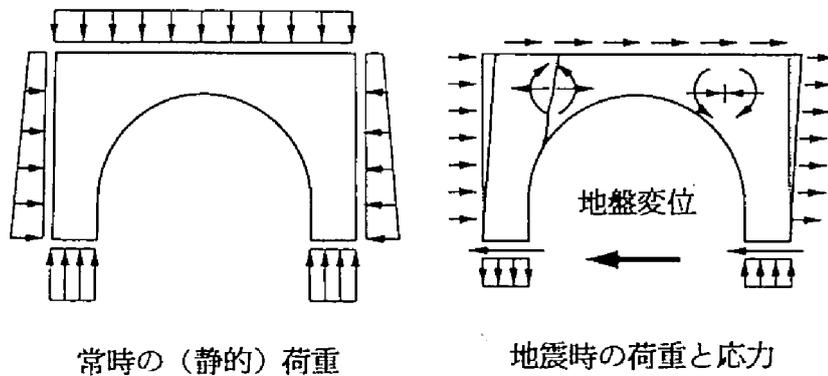
図 5.3.3 坑門部の想定被害メカニズム

土被りの浅い、坑口部の被害については、図 5.3.3 によってそのメカニズムが説明できる。すなわち、軟質な土被り部分と坑門部に水平方向の慣性力が作用し、アーチ肩部に曲げの作用による引張りひび割れが生じるものと考えられる。

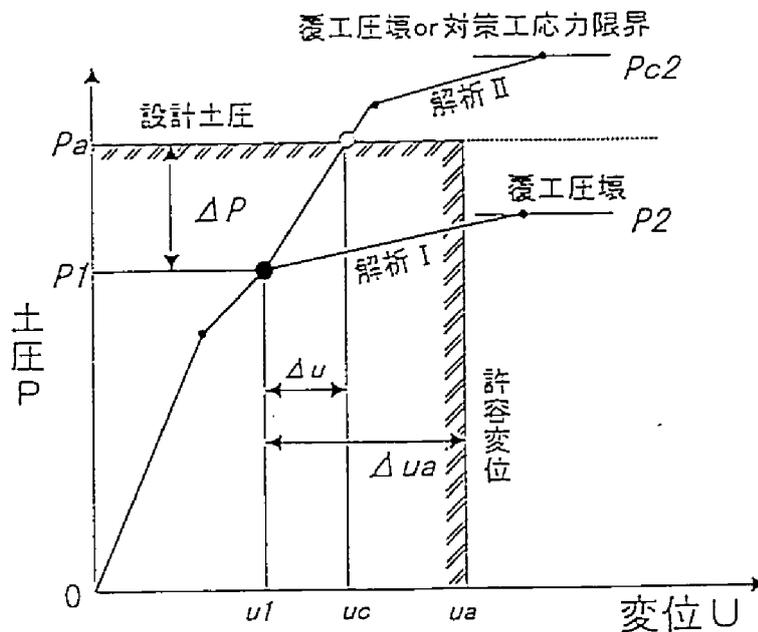
図 6.1.1 解析による設計概念図

図6.1.1に解析による設計概念図を示す。
