# 山岳トンネルの変状メカニズムと その対策に関する研究

1996.12.12

朝倉俊弘

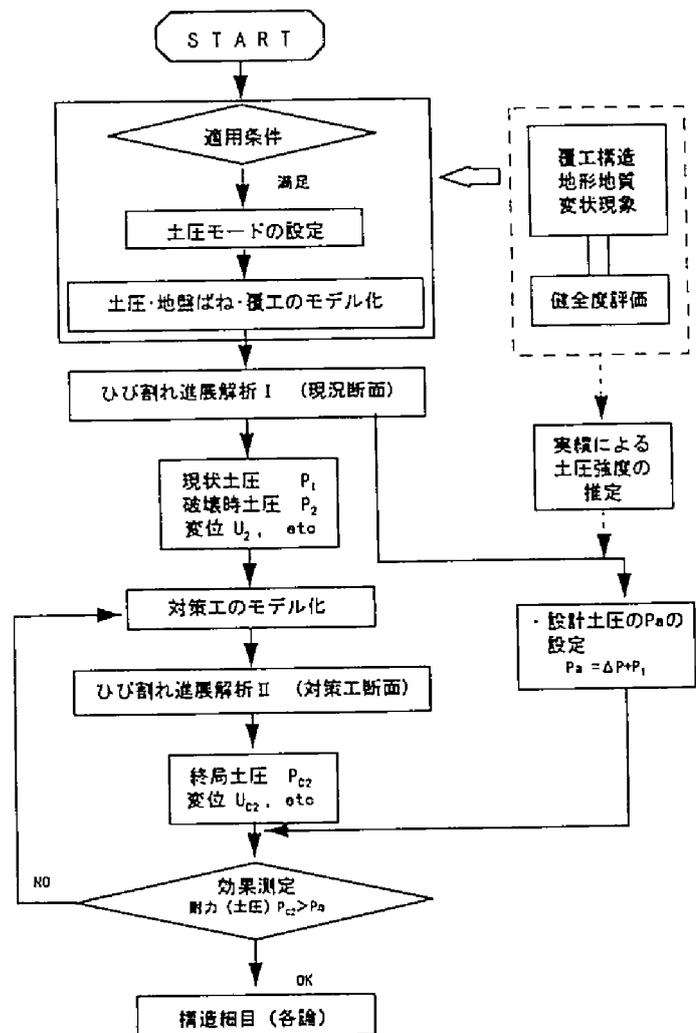
図 6.4.1 解析による設計フロー

- ⑤ひび割れ進展解析Ⅱ（対策工断面）：対策工断面のモデルを用いて解析を行い、対策効果の確認及び終局地圧（対策工断面耐力）の算定を行う。この解析結果から、耐力等の効果判定を行い、対策工の選定、及びその設計値を設定する。
