AE 法及びレーダ探査による  
文化財の生物劣化の非破壊診断と  
保存処理の監視技術

平成 14 年度～16 年度科学研究費補助金  
(基盤研究 (B)) 研究成果報告書

研究代表者 藤井義久

京都大学大学院農学研究科 助教授

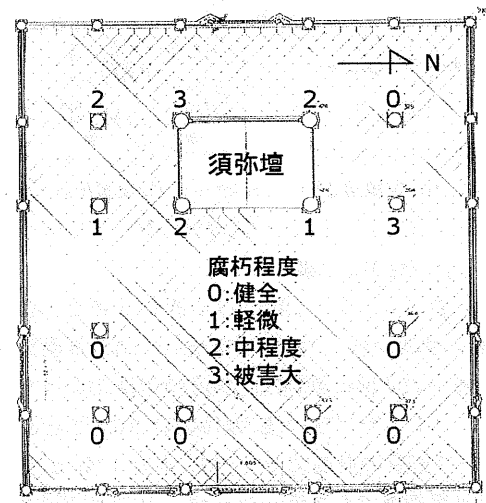
図 2-13 仏殿内の礎盤の劣化の目視および打診・触針判定

礎盤の劣化を目視および打診・触針により診断し、腐朽の程度を 4 段階で評価した結果を図 2-13 に示す。礎石の結露等によって含水率が上がり、礎盤の下端から腐朽が進行したものと考えられる。一部須弥壇周囲の柱ではシロアリ食害と併行して腐朽が進行し、礎盤が圧縮変形し、柱が沈んでいるものが認められた。

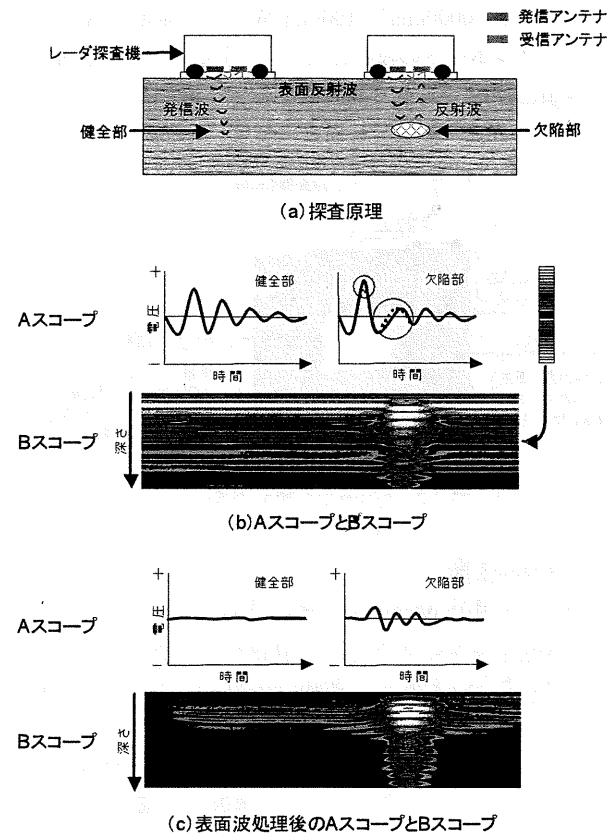
図 4-1 レーダの探査原理とデータ

木材の表面に接触したレーダ探査機の発信アンテナから電磁波を発信すると、その一部は表面で反射するとともに、一部は木材内部に伝搬する。木材内部に誘電率の境界面（比重の異なる領域どうしの境界面など）が存在すると電磁波はそこで反射する。木材内部に存在する空洞や高含水率部（欠陥部）は、健全な部分（健全部）と比べて誘電率が低いあるいは高いので、これらと健全部との境界面で電磁波は反射し、反射波は受信アンテナに受信される（図 4-1a）。反射の大きさ（反射係数  $R$ ）は次式で表されるように、木材の誘電率と欠陥部の誘電率の差が大きいほど大きくなる。

の受信信号はレーダ装置底面での反射成分と表面での反射成分からなる信号が検出される（木材内部に達した電磁波成分は木材を透過してしまうので検出されない）。一方、レーダ装置で欠陥部付近を走査すると、前述の波形成分に欠陥部での反射成分を含んだ受信信号が表れ、その変化は健全部での波形信号に対して、その振幅や位相の変化として表れる。

また、この受信信号の振幅を高さ毎に色分けして、受信した順番に並列表示したものが B スコープである。B スコープにより欠陥部の位置や深さをより明確に視覚化できる（図 4-1b）。

表面波処理とは、受信信号の中から任意に 1 つ受信信号を選び、これを基準信号として、受信信号から基準信号を差し引くことである。健全部の受信信号を基準信号としてこの処理を行うと、健全部では処理後の信号はほぼ平坦になり、欠陥部では欠陥部での反射成分のみの信号となる。よって、欠陥部の存在がより明確に表れる（図 4-1c）。

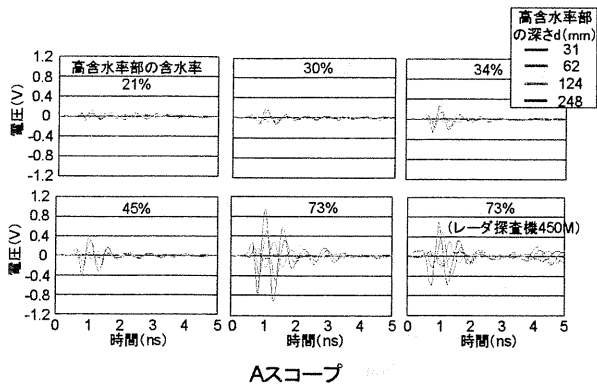
図 4-4 高含水率部の検出結果

図4-4に高含水率部の検出結果をAスコープおよびBスコープで示す。結果はすべて表面波処理したものを示す。含水率21%の高含水率部は今回実験した一番浅い位置の31mmでも検出されなかった。それより高い含水率のものは検出され、含水率が高いものほど検出性は高かった。ピーク電圧は高含水率部の位置が深くなるにしたがって低下した。また含水率が高いほどピーク電圧は大きく、位置が深くなるにつれて含水率によるピーク電圧の差は小さくなった。ピークの発生時刻は含水率にかかわらず、高含水率部の深さに対して直線的に遅れた。レーダ探査機450Mを用いた場合、ピーク電圧は1Gよりも緩やかに低下した。

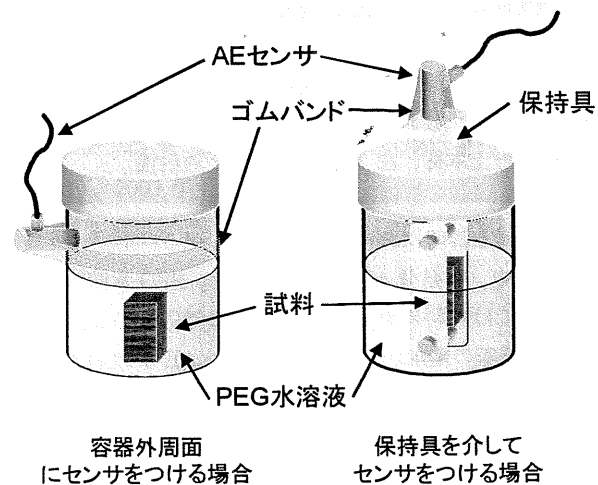
図 9 PEG 処理における AE センサ計測

(板目方向 20mm、長さ(繊維方向) 50mm、厚さ(放射方向) 10 または 20mm、飽和含水率 630%、(独)奈良文化財研究所提供)を、PEG#4000(平均分子量約 3300)の水溶液を用いて 60°Cで含浸し、その時の AE を計測した。試料は小型のガラス瓶に入れた PEG 水溶液に漬け、これを 60°Cの温浴槽につけて含浸処理した。AE センサの取り付けかたは二通りとし、一方は、センサを試片の入った容器の外周面に直接取り付け、ゴムバンドで固定した。もう一方はセンサを試片を挟んだ保持具の上端部に、ゴムで取り付けた(図 9)。保持具は 2 枚のステンレス板とばねでできており、ウェーブガイドとしての役割を果たす。いずれも AE センサは音響カップリング剤としてシリコングリスを介して容器や保持具に接触させた。AE センサとして、共振周波数 150 kHz の PZT センサを用いた。センサからの信号は、プリアンプで 40dB 増幅、50 kHz のハイパスフィルタで波後、メインアンプで 30dB 増幅し(総合利得 70dB)、信号振幅がしきい値 300mV を超えたものを AE 事象として計測した。また AE 計測に際しては、温浴槽のスイッチの ON/OFF ノイズの影響を排除するなどの工夫をした。
