## 7 主な営繕工事

### 7.2 花山天文台

#### 7.2.1 水道設備改修工事

##### 1. 花山天文台揚水設備改修工事

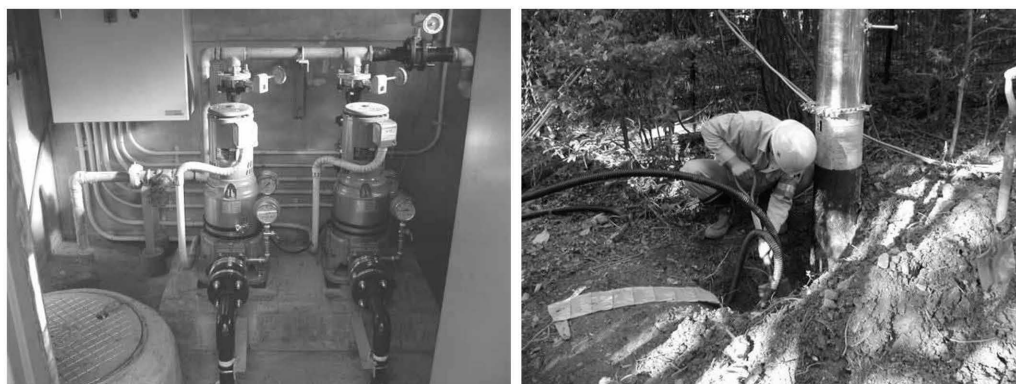
8月中旬、永年経過による揚水設備の老朽化が原因となり本館屋上タンクの水量が低下しました。本工事では2台ある揚水自動ポンプの取替え及びポンプ室から本館屋上タンクまでの電気外線配線を行ないました。

(左) 新設ポンプ取付 (右) 建柱、配線状況
