L band 干渉 SAR の発展の軌跡と今後への展望

Achievements of L-band InSAR Surface Change Detection and Its Future Horizons

干渉SARの発展の軌跡と今後への展望 -- みえる世界を広げることの威力 --

京都大学防災研究所一般研究集会「SAR研究の新時代に向けて」
2012/09/13

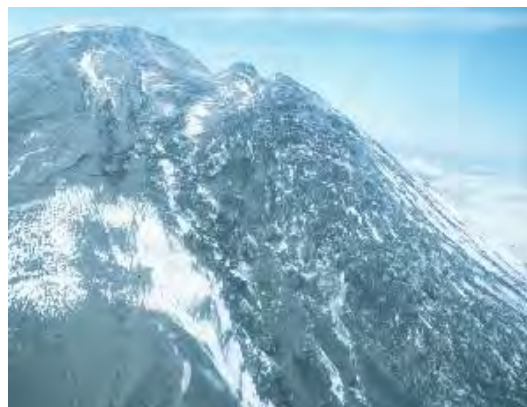
セントヘレンズ山の崩壊前の膨張 USGS

爆発前の斜面の膨張 USGS

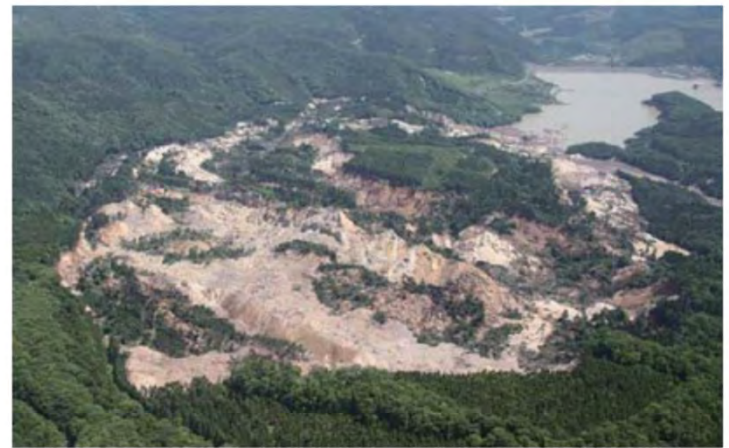
2008荒砥沢

口絵-3 荒砥沢ダム上流の大規模地すべりの全景(移動方向に直行する2列のリッジが見える、右奥が荒砥沢ダム貯水池)(第I章参照)

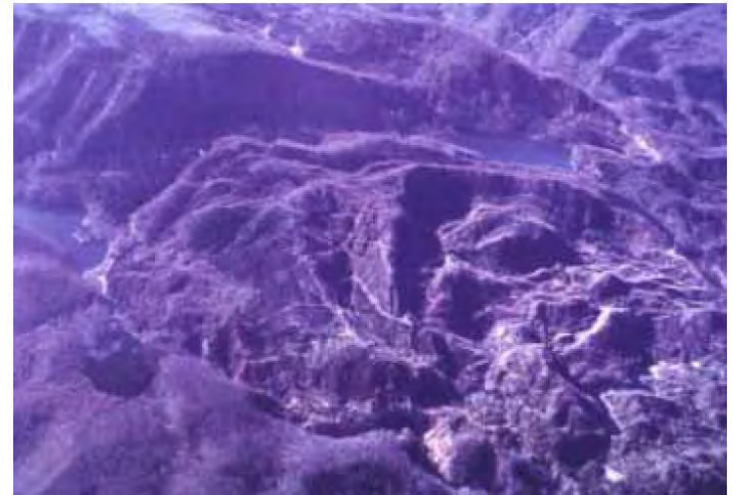
船形山北麓

写真 3-14 船形山北麓の大規模地すべり地形

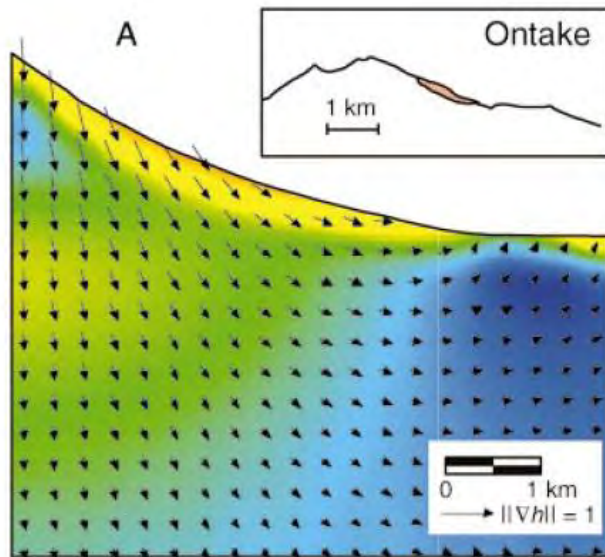
1984御嶽山

T_{max} (最大せん断応力)/ σ_m (平均実効垂直応力)

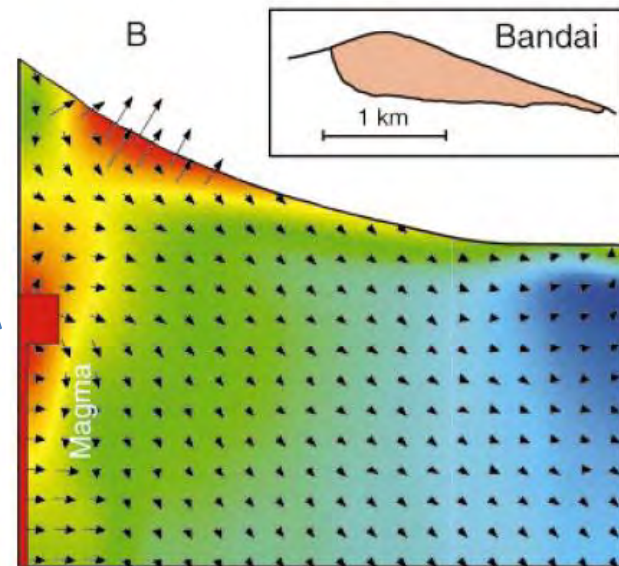
1886磐梯山

マグマ貫入は無く天水のみ

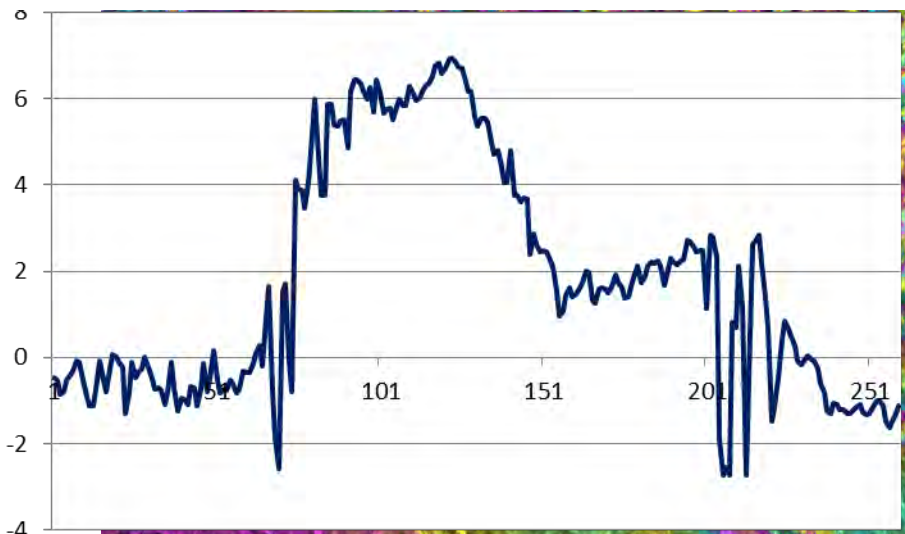
黄色の側線に沿ったLOCプロファイル
 東北地方太平洋沖地震(2011)による変動(cm)

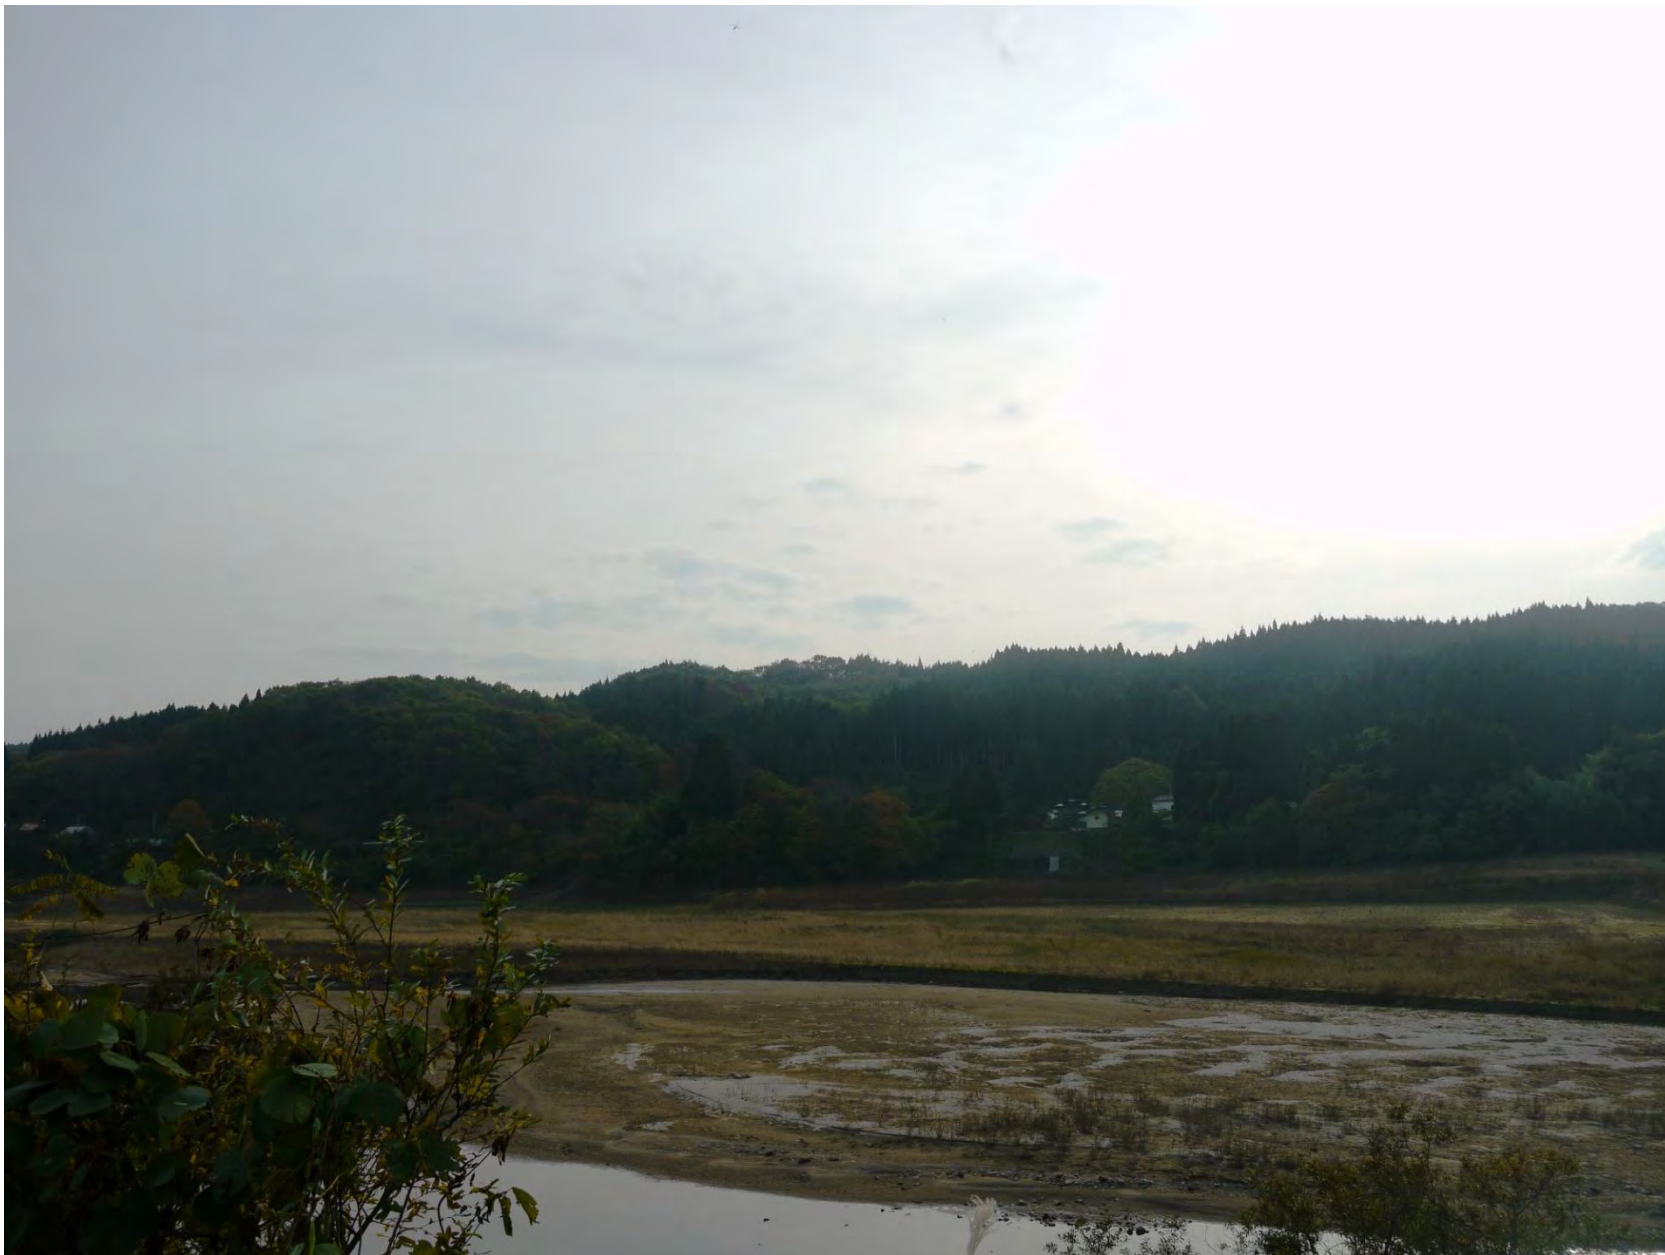
上空から見た花山地区周辺

東方向から見た土塊移動地区 平地と丘陵の境界が土塊移動の境界線

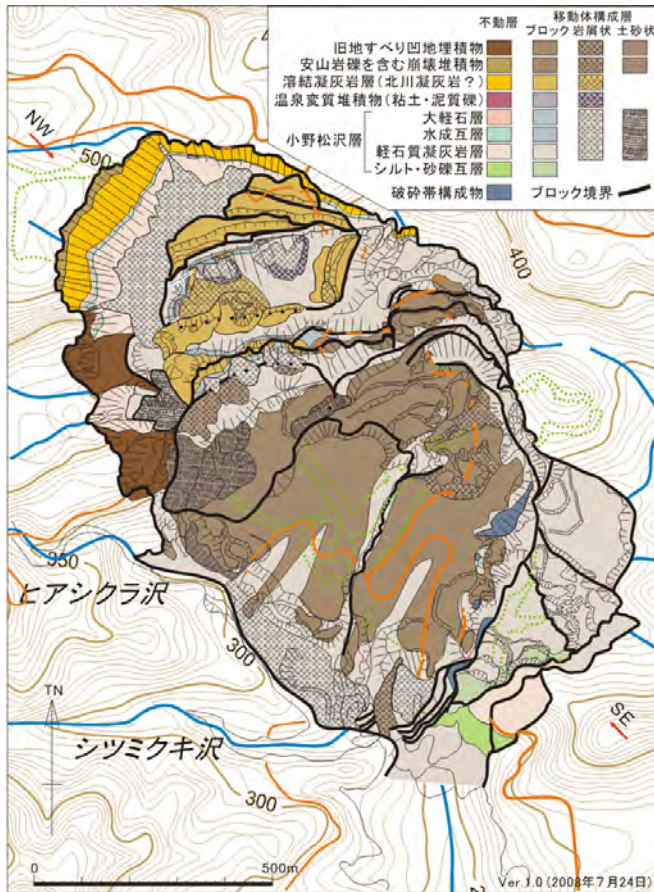
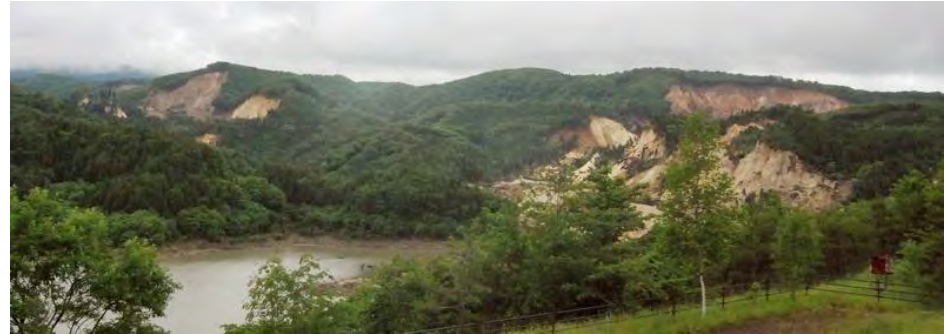
2008年岩手・宮城内陸地震(2008/6/14:M7.2)に伴う荒砥沢ダム上流部の大規模な地すべり

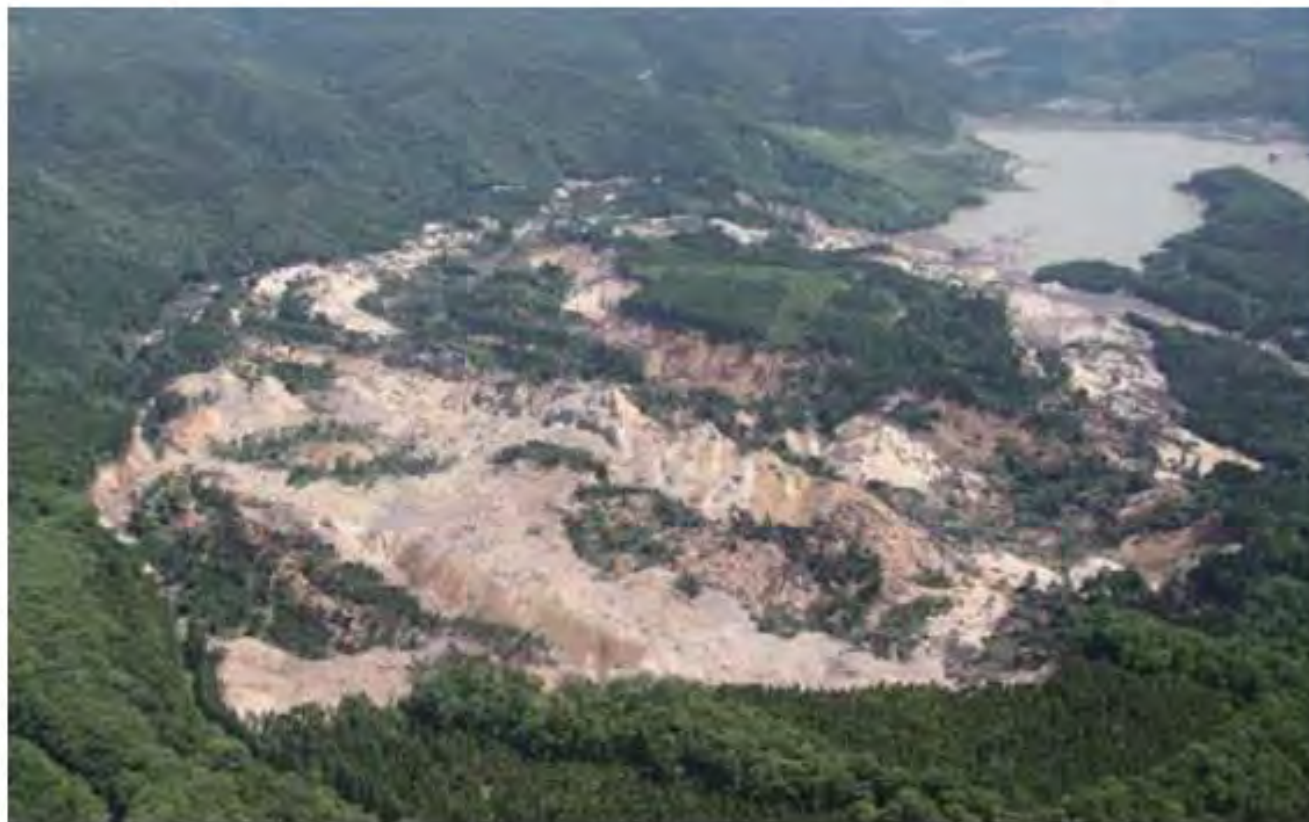
図1 (第1章参照)

口絵-3 荒砥沢ダム上流の大規模地すべりの全景（移動方向に直行する2列のリッジが見える、右奥が荒砥沢ダム貯水池）（第I章参照）

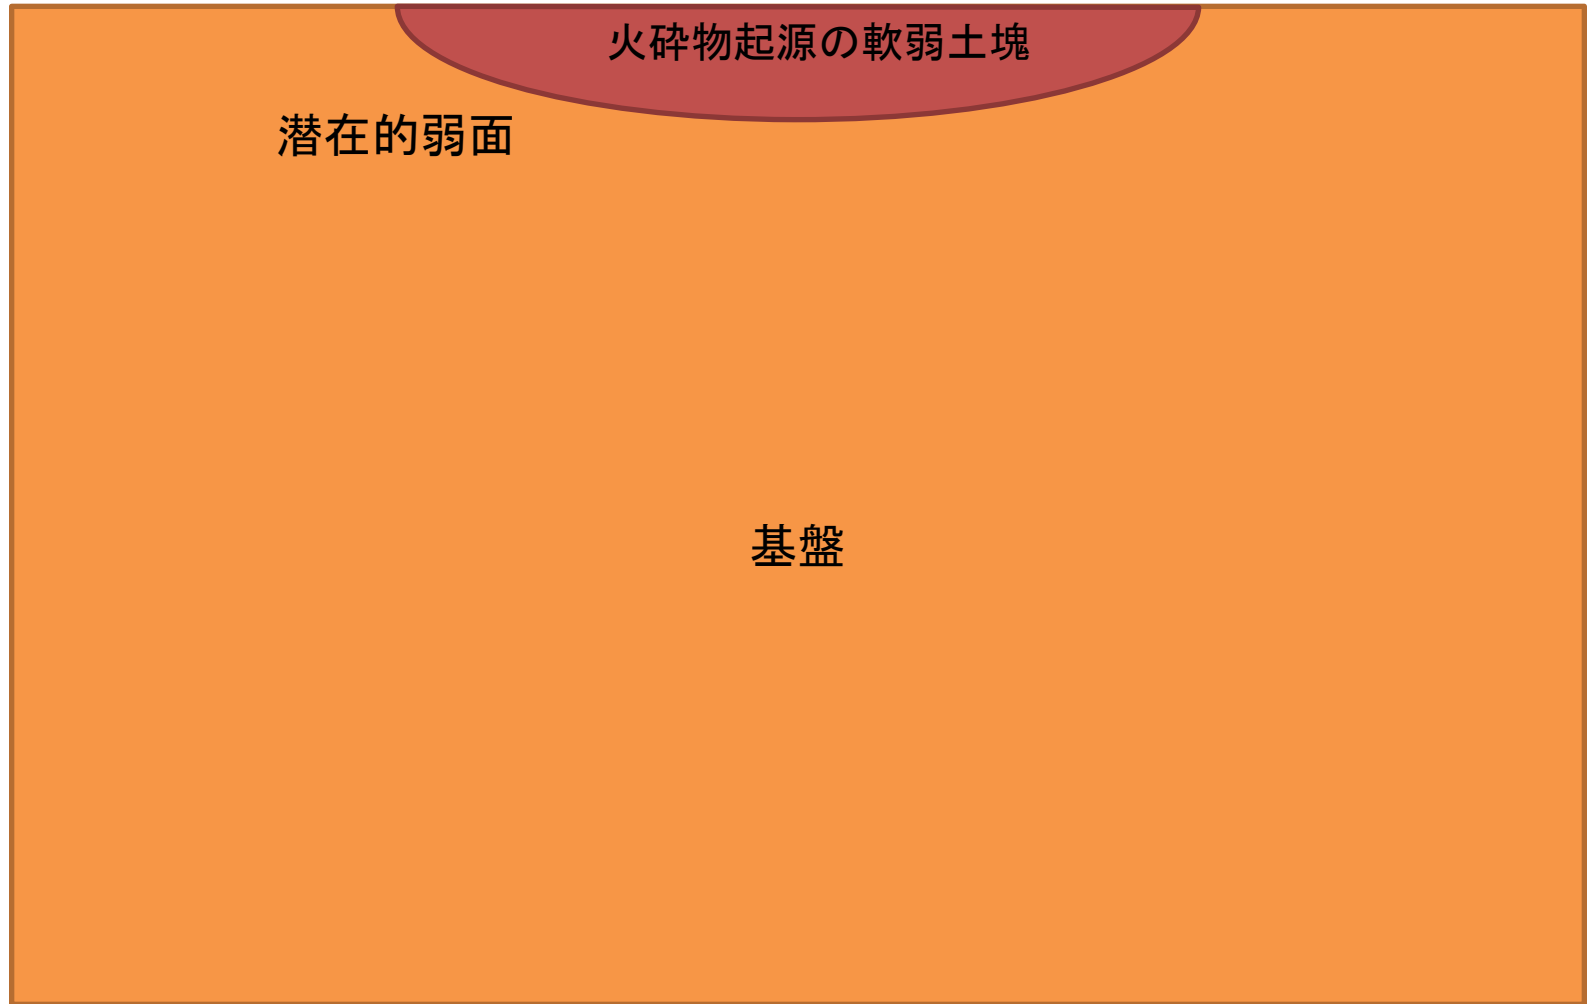
花山カルデラの模式構造図

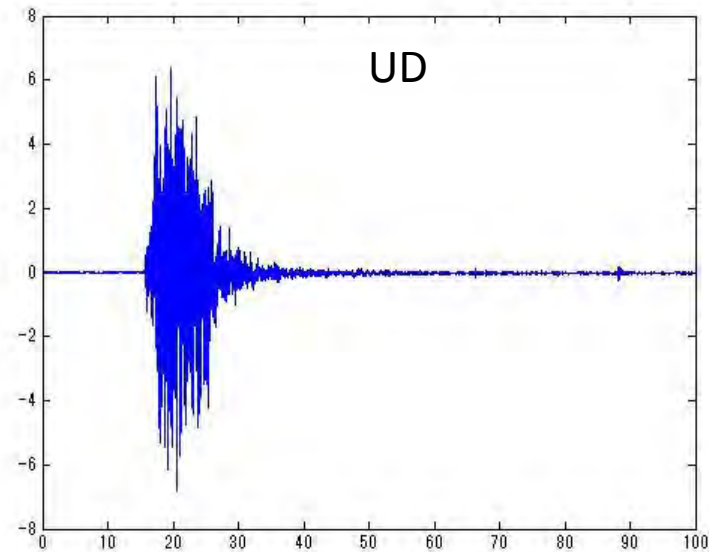
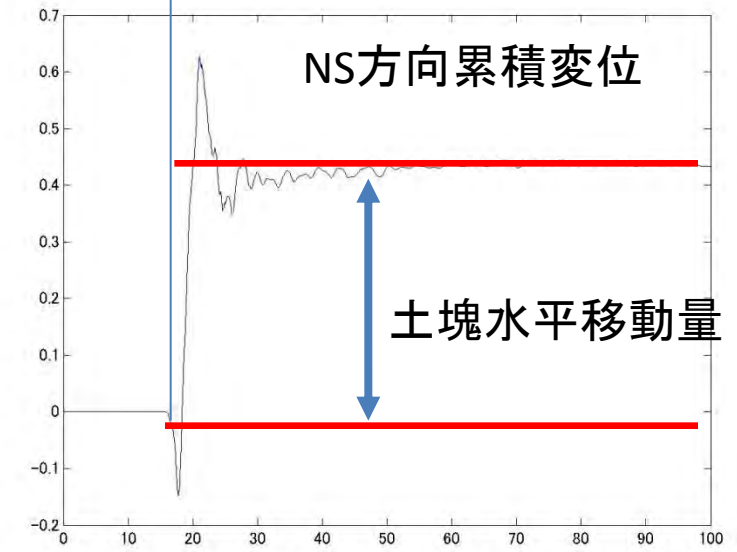
岩手宮城内陸地震時に最大加速度(4G)を記録した一関西(KiK-net)点の加速度及び累積変位

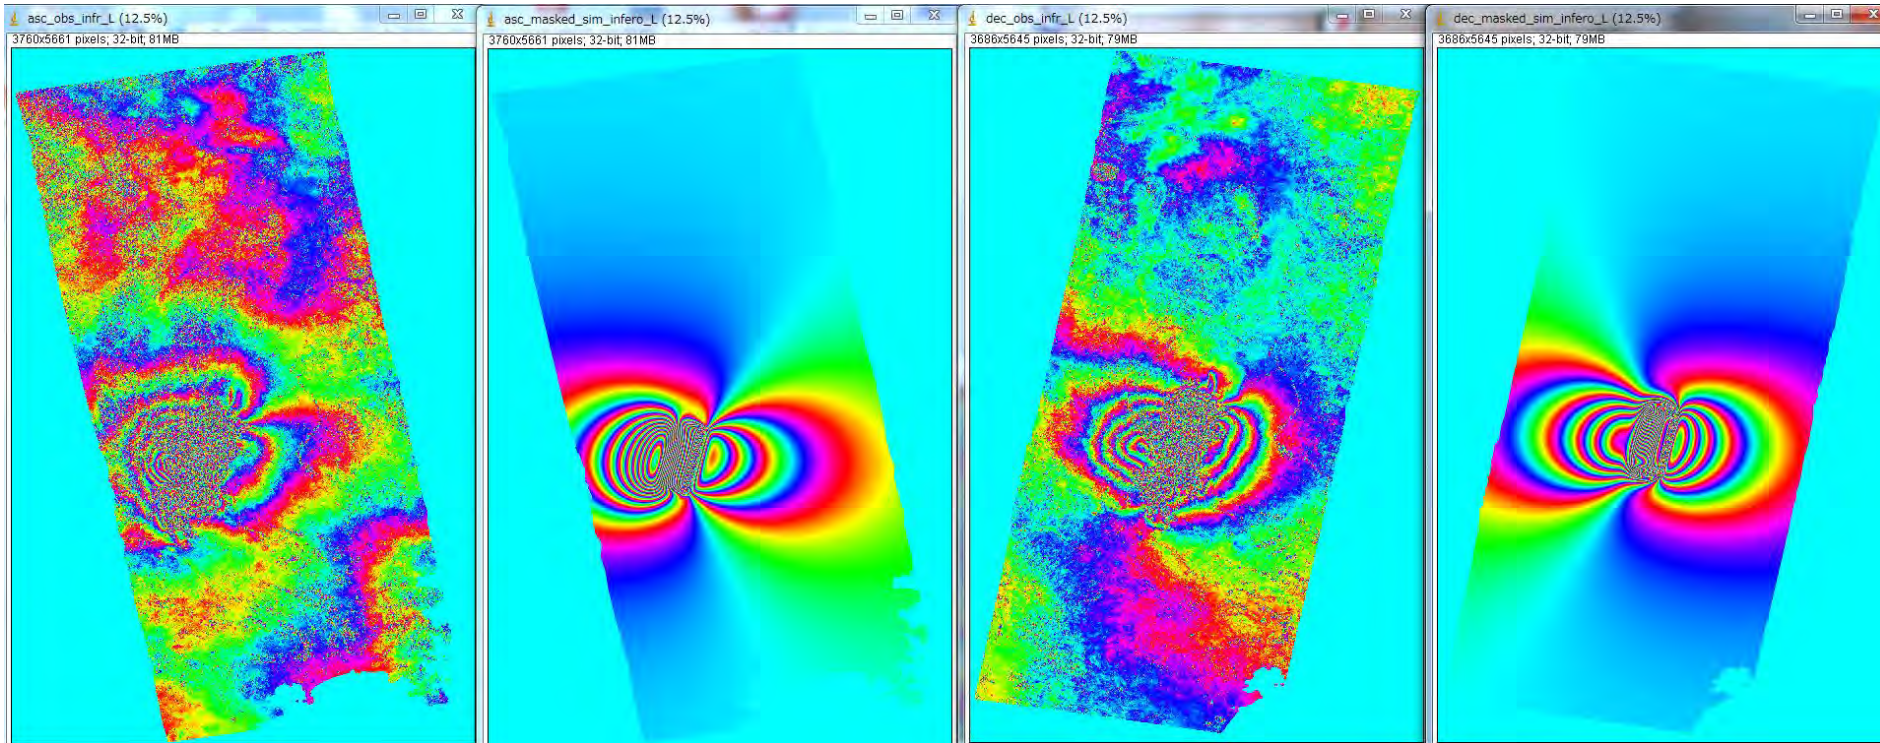
1枚の矩形断層による合成変動

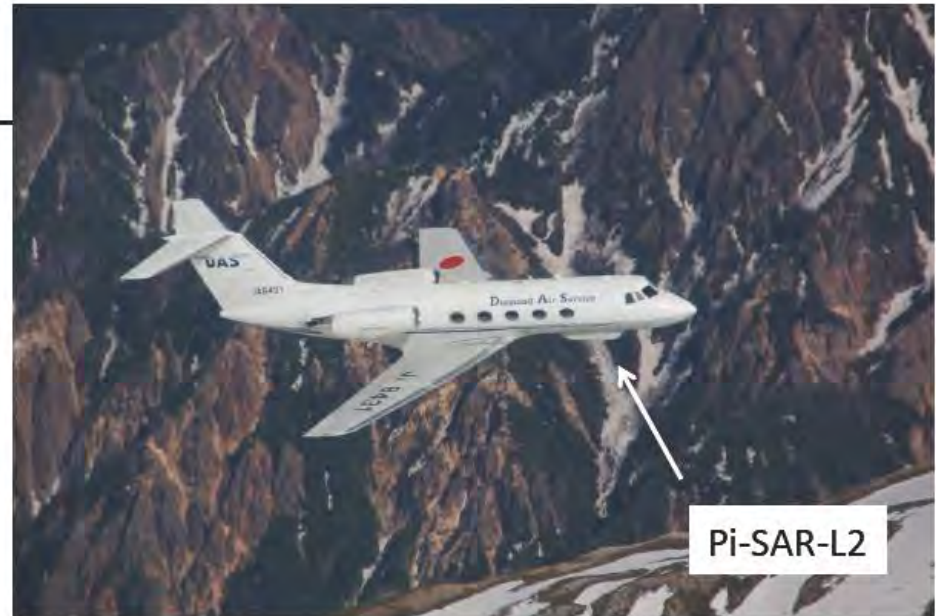
JAXA's L-band Airborne Polarimetric SAR
 1st version: 1996~2012, 3
 2nd version : April 2012

All weather and High resolution sensor
 adequate for disaster and
 environmental monitoring.

R:HH,G:HV,B:VV
