4. 擁壁でまもられた宅地での建築紛争の事例

擁壁でまもられた宅地での建築紛争の事例

一般財団法人 地球システム総合研究所 安川 郁夫

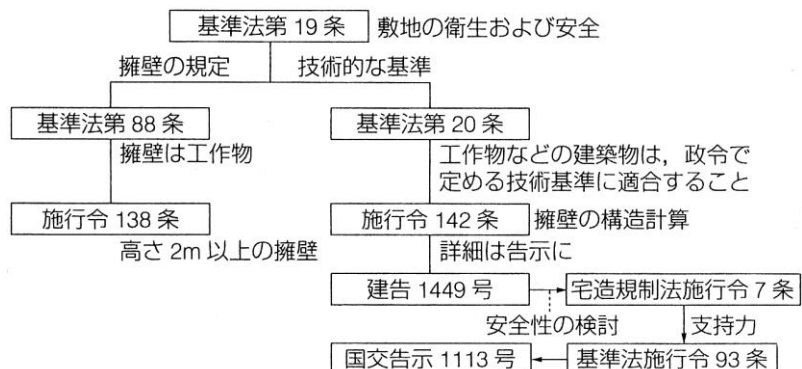
図-2 擁壁に関する建築基準法の規定の概要²⁾

以上の法律の規制を受ける開発地以外の個々の宅地に崖面ができて擁壁を設置する場合は、建築基準法(以下基準法と表示)に基づいて確認申請を求め、安全性を確認している。基準法の擁壁に関する規定を定めた条文やその内容を説明したのが図-2である。
