# 電気温水器と太陽熱温水器を利用した 浴室給湯方式について

Hot water supply for bathrooms, accommodated with  
electric and solar heaters

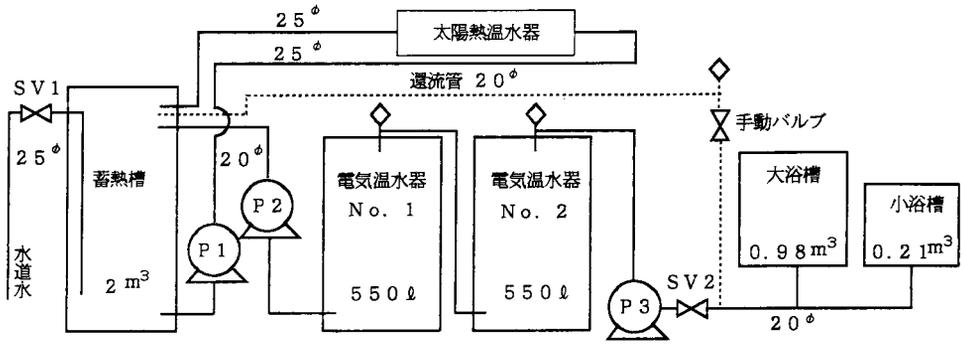
図2 浴室給湯設備系統図

設置した給湯システムの概要を給湯設備系統図として図2に示した。

太陽熱温水器10基は2階屋上に、蓄熱水槽は1階屋外ポーチ内に浴室とほぼ同じ高さの台の上に設置されている。蓄熱水槽の高さは約2.5mあり、太陽熱温水器への送出管は底面から0.2mの位置に取り付けられており、水（温水）は集熱循環ポンプによって送られ、太陽熱で暖められた水（温水）は上端から還流する。水道水を補給する給水管は蓄熱水槽の底面近くに開口しており、電気温水器への給湯送出管は上端から0.8m、給湯還流管は同じく0.9mの位置に取り付けられている。

新設の電気温水器2基は蓄熱水槽に並んで同じ高さの台の上に設置されている。蓄熱水槽からの給湯送出管は1番目の電気温水器の入水管に接続し、その間に送水加圧ポンプ（フローズイッチ除去）が取り付けられている。1番目の電気温水器の出水管は2番目の電気温水器の入水管に接続され、2番目の電気温水器の出水管は給湯加圧ポンプ（フローズイッチ内蔵）を介して浴室への給湯管へ接続されている。給湯管の途中からは蓄熱水槽への還流管が分枝している。この還流管には流量調節のための手動弁が取り付けられている。また、蓄熱水槽への補給給水管には補給水用電磁弁、浴室への給湯管には加圧ポンプに続いて給湯用電磁弁が取り付けられている。

電気温水器 (2基)	: 三菱電機	SR-5553	单相200V	6kW	水容量550ℓ	沸き上げ湯温約85℃
太陽熱温水器	: 矢崎総業	SC-1020	集熱板保有水量	2.5 ℓ	×10基	
集熱循環ポンプ (P1)	: エバラ	LPS型	单相100V	0.25kW		
送水加圧ポンプ (P2)	: 三菱電機	GT-81	单相100V	0.1 kW		
給湯加圧ポンプ (P3)	: 三菱電機	GT-81	单相100V	0.1 kW		
補給用水電磁弁 (SV1)	給湯用電磁弁 (SV2)

給湯を停止している時には2つの電磁弁は閉じており、太陽熱温水器を働かせている時には集熱循環ポンプが運転している。給湯系を運転状態にして給湯可能にすると2つの電磁弁が開き、同時に送水加圧ポンプが運転する。温水が使用されなければ、電気温水器から、送り出された温水は、給湯加圧ポンプ・還流管を通して蓄熱水槽に還流する。浴室の温水栓を開けて温水を使用すると、給湯加圧ポンプが起動して給湯し、その分だけ水道水が蓄熱水槽に補給される。

給湯システムの運転レジームの設定には24時間式の電気タイマーを用い、給湯用電磁弁の開放は15時から21時半、電気温水器への通電は0時から7時とした。また、集熱循環ポンプは、太陽熱温水器の集熱板と蓄熱水槽に設けられた温度センサーにより、水温差が3℃を超えると自動的に運転する。

その結果、とりあえず現実的に有効に稼働するように上述の現給湯システムを構築した。このシステムでは、給湯開始時に給湯用電磁弁を開くのに連動して送水加圧ポンプも起動する。こうして、電気温水器内の温水に圧力（押し込み圧）をかけて給湯加圧ポンプが正常に起動できる状態を保つ。この送水加圧ポンプの運転によって、必然的に温水が電気温水器から送り出されることになるが、温水を使用していない時には、送り出された温水は給湯加圧ポンプの中を流れ還流管を経て蓄熱槽へ戻る。電気温水器には逃がし弁が取り付けられており、配管系には減圧弁や空気抜き弁もあるので、圧力上昇による危険はないと判断される。そこで、還流管に取り付けた手動弁を調節して、この還流量を適当な限度に調節して、温水のロスを最小限に留めるようにした。
