2011年タイ中部洪水災害

Flood Disaster in the Central Part of Thailand in 2011

Hiroshi TAKEBAYASHI

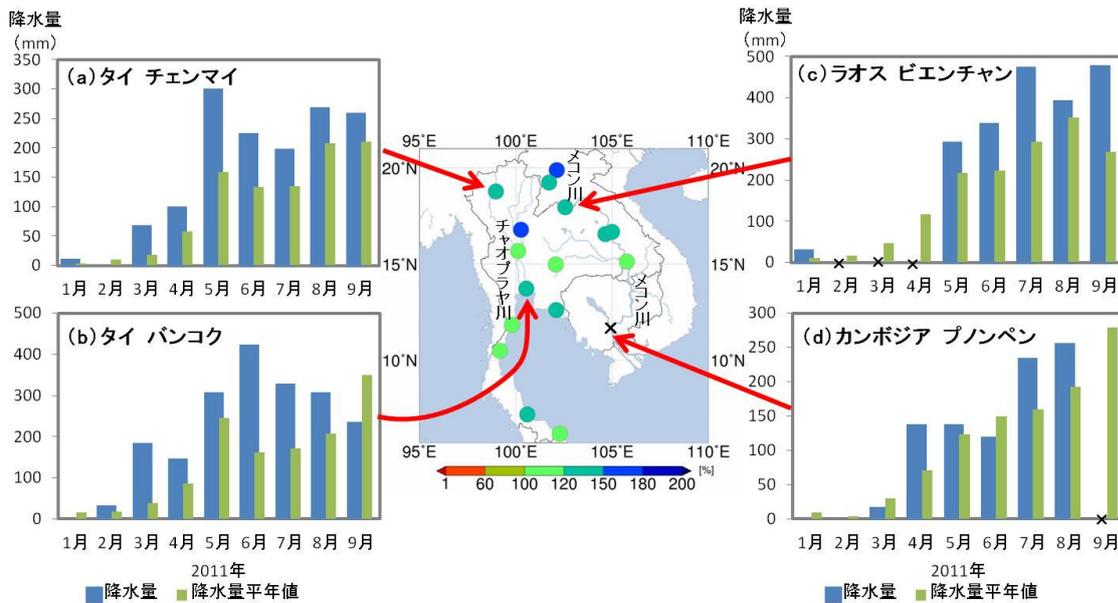
Fig. 1 Rainfall distribution in the southeast area, January-September 2011 (Meteorological Office, 2011)

Fig. 1にインドシナ半島の主要都市における2011年6～9月の4か月降水量平年比の分布と主な地点の月降水量の経過を示す（気象庁、2011）。インドシナ半島では、夏のモンスーンによる雨季にあたる6月から9月にかけて、平年より雨の多い状況が続き、チャオプラヤ川流域では大規模な洪水氾濫が発生した。6月から9月までの4か月降水量は、タイ北部のチェンマイで921mm（平年比134%）、タイの首都バンコクで1251mm（同140%）、ラオスの首都ビエンチャンで1641mm（同144%）になるなど、インドシナ半島のほとんどの地点で平年の約1.2倍から1.8倍の多雨となった。主な地点の月降水量の変化に見られるように、本年度の降雨は、河川流域全体に雨季の期間を通して平年よりも多く降り続いたという特徴がある。10月上旬にも、チャオプラヤ川流域の広い範囲で100～200mm程度の降水量が観測されており、多

ビエンチャンはメコン河の中流域に位置しており、河川の縦断勾配が急であるため、低平地に位置するバンコクやプノンペンとの直接の比較は困難であるが、Fig. 1に示すように、両都市と同様に例年の1.5程度の雨が降っている。ビエンチャンにおいても、2011年にメコン河の増水によって洪水が氾濫しており、家屋の浸水が発生している。また、Fig. 2 (a) に示すように、メコン川沿いの多くの地点において、河岸浸食が発生していた。しかし、例年の1.5倍程度の降

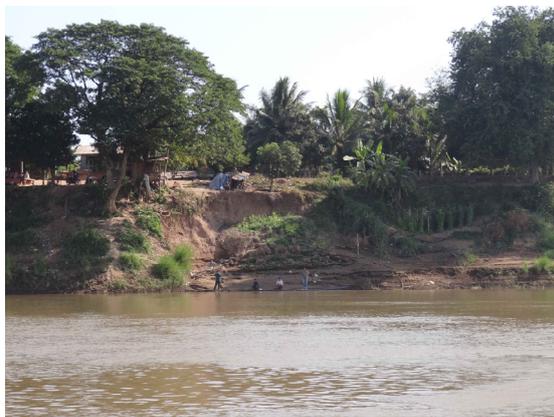
(a) 河岸浸食

Fig. 2 Bank erosion and bank protection in Vientiane

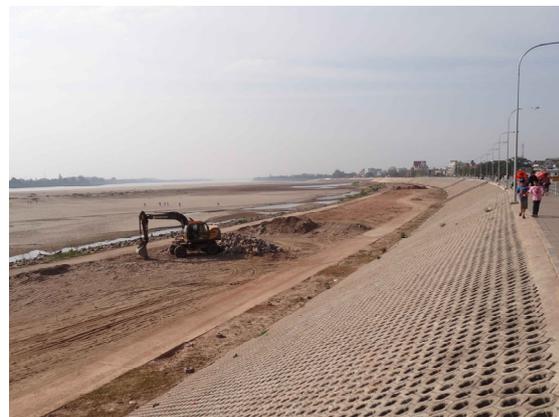
(b) 護岸

ビエンチャンは、Fig. 2 (b) に示すように、JICA及び韓国政府の支援により、メコン河沿いに非常に高く頑丈な堤防が建設されており、既往最大規模程度の洪水では大きな被害が発生しない程度に治水安全度が向上している。

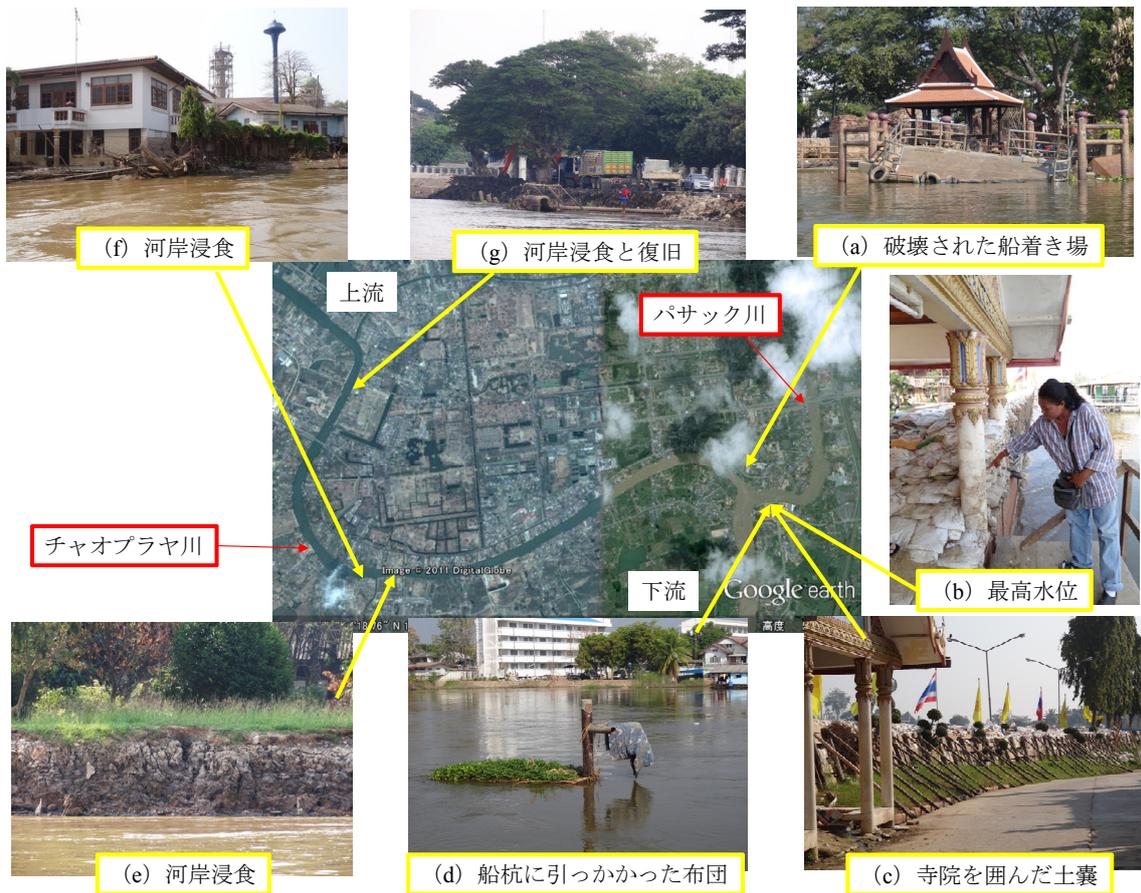
Fig. 3 Flood and bank erosions at world heritage site of Ayutthaya

Fig. 3にアユタヤ世界遺産地区における被災状況の写真及び発生したと思われる現象について示す。Fig. 3 (b) 及び (c) に示す寺院は、西からのチャオプラヤ川と東からのパサック川の合流点に位置している。寺院の周りには、約2m程度の高さで土嚢が積まれており、寺院の敷地からは川が見えない状態であった。最高水位は、10月中旬に記録しており、土嚢による堤防の天端まで残り約30cmの高さまで達したようであるが、破堤には至らなかったとのことである。2011年11月末の時点では、最高水位よりも約2m程度下がっていた。Fig. 3 (d) に見られるように、至る処に生活用品やゴミが引っかかっていた。

河岸浸食や構造物の被害は、湾曲の外岸側に集中していた。Fig. 3 (a) は破壊した船着き場であり、チャオプラヤ川が西から南に流向を変える外岸側に位置している。Fig. 3 (e) , (f) , (g) の地点においても河岸浸食が発生していた。これらの地点も全て湾曲の外岸側に位置しており、湾曲部による流れの外岸側への集中に起因した典型的な浸食現象と考えられる。なお、本地区内の写真で示されていない地点については、目立った河岸浸食は見られなかった。また、Fig. 3 (a) , (e) , (f) の地点のように、被

災後、手つかずの状態となっている被災地もあるが、Fig. 3 (g) のように、復旧作業が既に始まっている場所もあった。さらに、Fig. 4に示すように、寺院については、土砂等によって汚れた柵をボランティアが清掃を行っていた。タイにおいても、日本と同様に、ボランティアによる災害復旧活動が活発なようである。

Fig. 3 (d) と (f) の河川水の色を比べると、Fig. 3 (d) のパサック川は黒っぽいが、Fig. 3 (f) のチャ

オブラヤ川は茶色であることがわかる。つまり、チャオプラヤ川流域ではパサック川に比べて、土砂の生産が活発であったことが予想される。

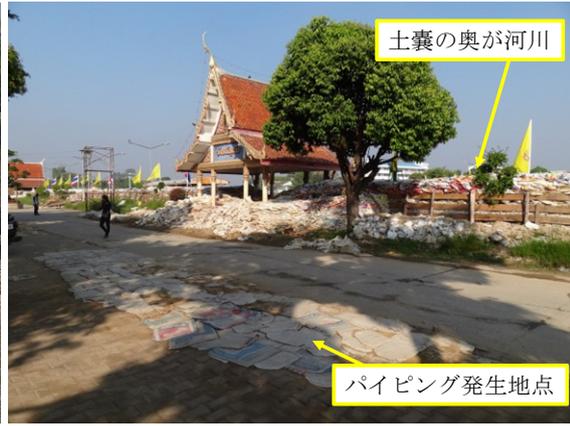
Fig. 5 Piping phenomena

Fig. 6は、Fig. 4 (b) 及び (c) で示した寺院の敷地内の写真である。土嚢が川沿いだけでなく、地面にも敷かれていることがわかる。これは、河川の水位が高い時期にパイピング現象で水が地面から吹き出してきたため、土嚢で水の噴出を止めた跡とのことである。水が噴出した地点は、川から約10mの位置で

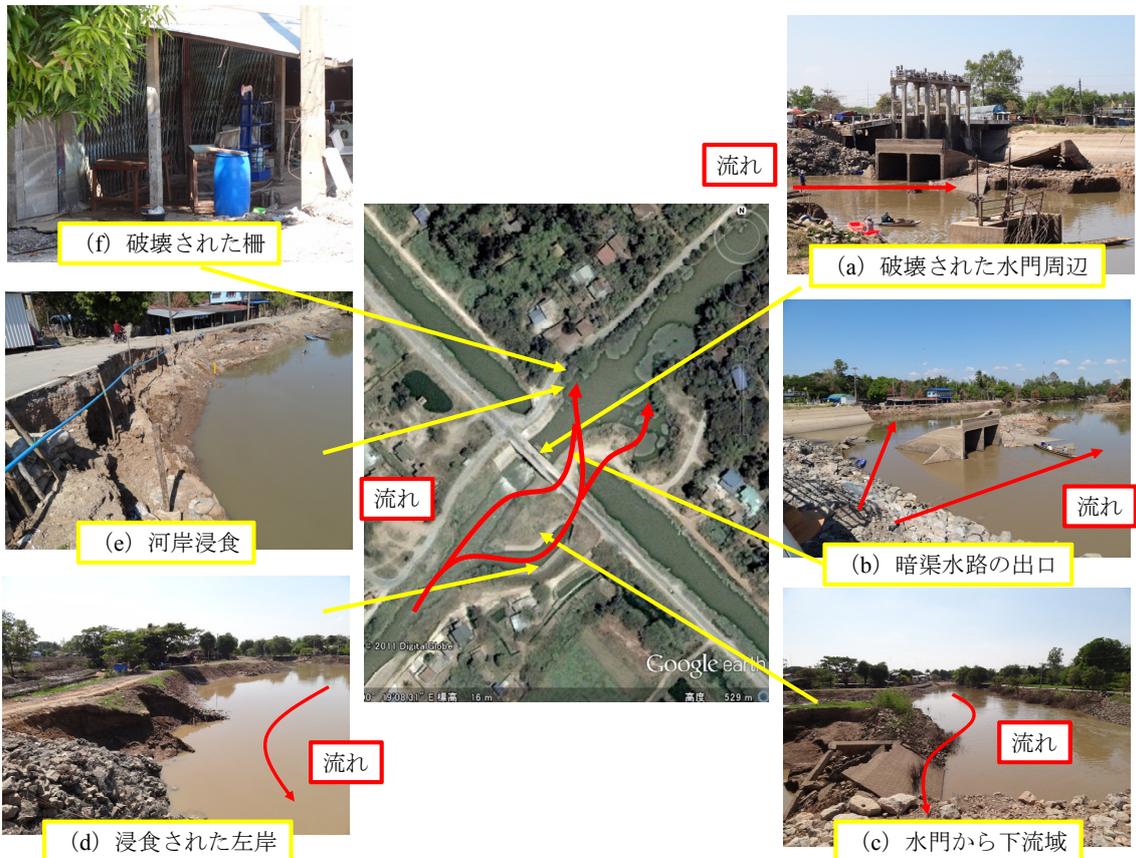
Fig. 6 Erosion around the gate at Bang Chom Sri.

Fig. 6にバングチョムスリ地区における被災状況の写真及び発生したと思われる現象について示す。バングチョムスリ地区は、アユタヤ世界遺産地区から北に約70kmの場所に位置しており、チャオプラヤ川の左岸域である。南西に延びる農業用水路がチャオプラヤ川と繋がっている。対象地点は、非常に複雑な水路構造となっている。北西から南東に流れている水路は、南西から北東に流れている水路と交差する地点で管路になっており、南西から北東に流れている水路の下を通っている。また、南西から北東に流れている水路は、水門の南東側に小水路があり、この小水路は、北西から南東に流れている水路と交差する地点で管路になっており、北西から南東に流れている水路の下を通っている。つまり三階建ての水路交差点となっている。

9月中旬頃、チャオプラヤ川の水位が上昇し、水門を南東側から迂回するように水が流れ、河岸浸食・河川構造物及び家屋の破壊が発生したようである。南東側から迂回した流れの一部は、Fig. 6 (b) に示す管路の出口の構造物によって北向きの流れとなり、Fig. 6 (e) に示すような河岸浸食を発生させたようである。また、Fig. 6 (e) の河岸浸食地点の北に位置するFig. 6 (f) の家屋の柵は、堤防を越流した流れにより大きく曲げられていた。本現象により、1名の命が失われたとのことである。

水門の南東方向に伸びる水路沿いも多くの河岸浸食が発生していた。タイ国内には多くの農業用水路が存在する。これらの中には、河岸材料の粒径が細かくて粘着性を示すためか、Fig. 6 (c) や (d) に示すように、護岸が全く行われていないものがある。そのため、今回の調査地点以外でも多くの河岸浸食

が農業用水路内で発生しているものと推察される。これらの河岸浸食によって破堤した地点も見られ、氾濫域の拡大の一つの原因となっていた。また、河岸浸食によって河道に土砂が供給されると農業用水路の疎通能力が低下し、氾濫水を速やかに排除できなくなる。実際に、海岸に近い農業用水路では、土砂の堆積により排水が困難となったものもあったとのことである。

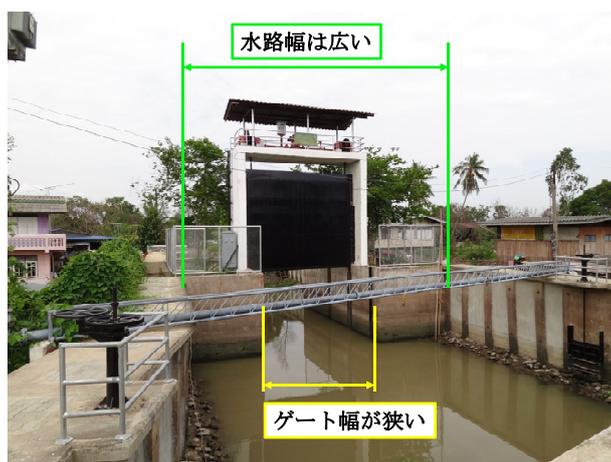
Fig. 7 Irrigation canal gate

タイの農業用水路は、洪水氾濫流を排水する機能を本来有していない。Fig. 7に農業用水路に設置されたゲートを示す。タイの農業用水路には多くのゲートが設置されているが、ほとんど全てのゲートは、幅が約4mであり、ゲート設置断面においてゲートは一つしか設置されていない。つまり、農業用水路の幅が20m~50m程度であるにも係わらず、ゲート設置断面においては水路幅が約4mに急縮しているのである。つまり、水路幅が広いにもかかわらず、あまり大きな流量が流せないのである。このようなゲート断面による疎通能力の低下は、チャオプラヤ川の水位が低下しても、洪水で氾濫した水を速やかにチャオプラヤ川に排水することができず、長期間、氾濫原が冠水する一つの原因になったと考えられる。

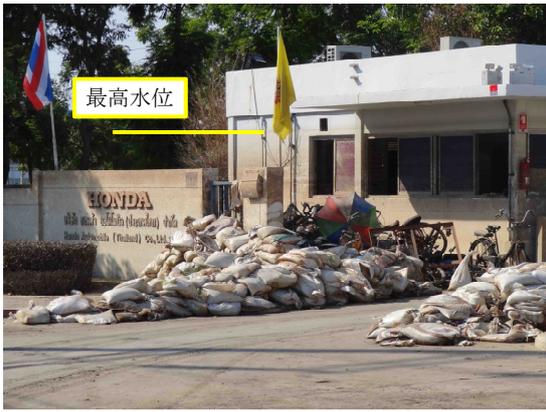
(a) ホンダ自動車の工場

Fig. 8 (a) にロジャナ工業団地内のホンダ自動車工場を示す。ロジャナ工業団地はチャオプラヤ川 (3.1のアユタヤ世界遺産地区) から東に約5kmの場所に位置している。ここでは、Fig. 8 (a) に示すように、最高で約2mの浸水があったようであるが、2011年11月末時点では完全に水は排水されていた。工場内では、復旧作業が始まっていたようであり、Fig. 8 (b) に示すように、工場から次々と水没した自動車 (工場で

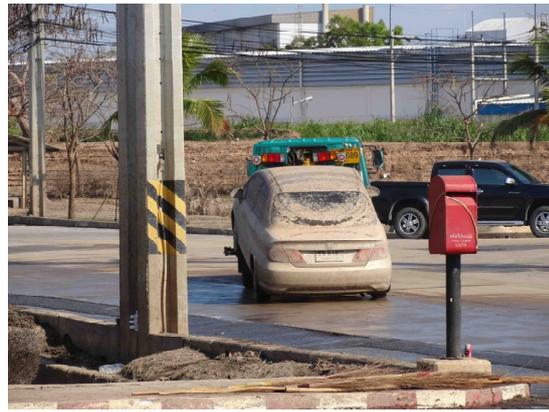
(b) 搬出される自動車

生産された自動車ではなく、工場に来ていた外部の業者の自動車）が搬出されていた。

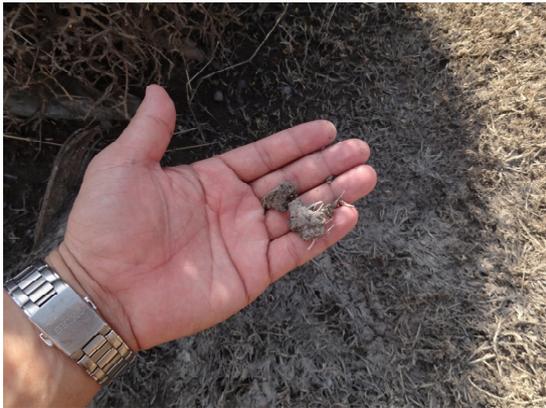
(c) 堆積した土砂

氾濫に伴って土砂等も輸送・堆積しており、Fig. 8 (c) に示すように、非常に細かい粒径の土砂が数mmの厚さで一面に堆積していた。道路に堆積した土砂については、Fig. 8 (d) に示すように、陸軍による放水によって清掃されていた。ここで放水されている水は真水のようにであったが、地区によっては殺菌作用のある薬を混ぜた水を使用しているとの事である。

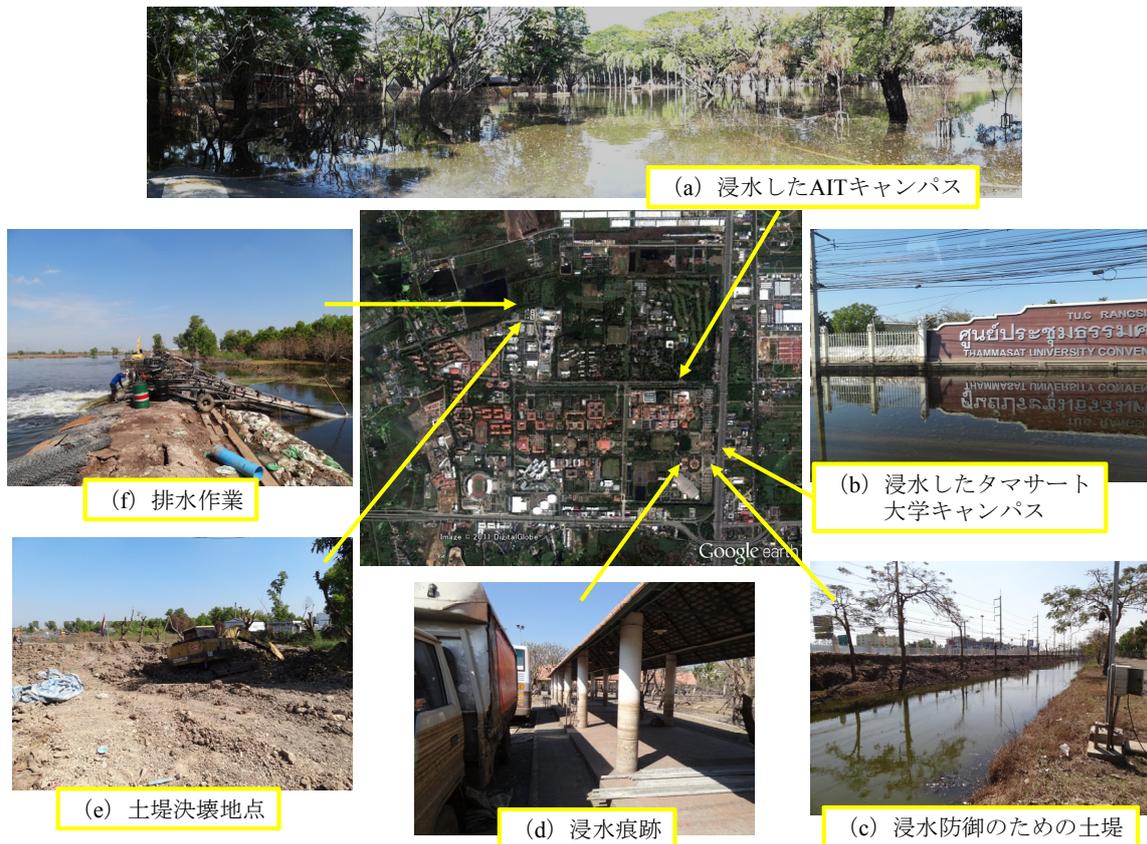
Fig. 9 Thammasat University and AIT

Fig. 9 にタマサート大学とAITにおける被災状況の写真を示す。タマサート大学とAITは、アユタヤ世界遺産地区から南に約30kmの地点に位置しており、チャオプラヤ川からは東に約5kmの位置である。タマサート大学では、Fig. 9 (d) に示すように、最高で約1.3mの浸水があったようである。キャンパスの中は、完全に排水されていたが、キャンパスの外の道路の一部は、Fig. 9 (b) に示すように、2011年11月末時点で冠水していた。タマサート大学は、当初、避難所としての役割を果たしていたため、キャンパス内に水が入ってこないように、Fig. 9 (c) に示すように、柵沿いのキャンパス内の地面を掘り、その土で土堤を築いていた。しかし、Fig. 9 (e) に示すキャンパス北部の地点で破堤し、浸水したとのことである。タマサート大学は、2011年11月末時点では休講となっており、数日後から清掃活動が始まるとのことであった。また、講義は、一時的に別の地区で実施する予

タマサート大学に隣接するAITは、Fig. 9 (a) に示すように、キャンパス全体が冠水しており、建物に近づく状態ではなかった。また、AITのキャンパスの横には、国土交通省中部地方整備局の排水車が停まっているのが見られた。この度のタイの水害に対しては、国土交通省からの多くの排水車がタイに送られ、排水作業を行っていたようである。

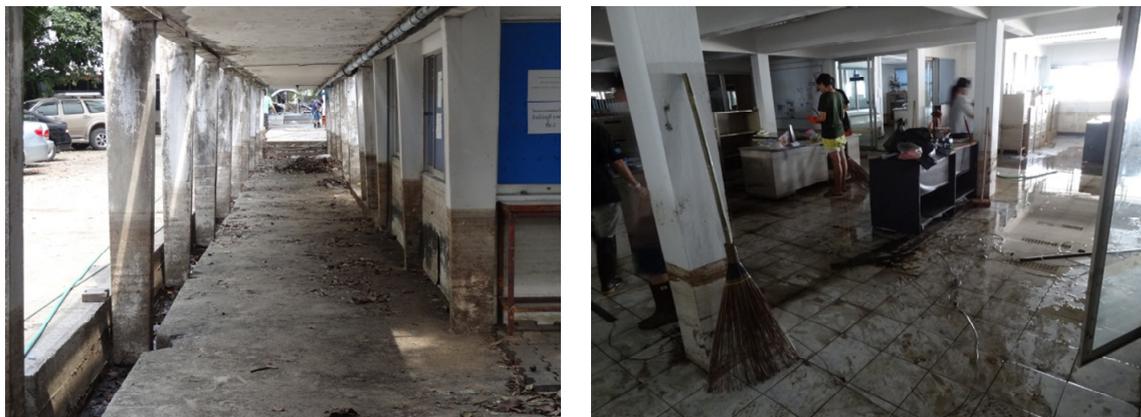
Fig. 10 Kasetsart University

(a) 水資源工学科の建物に残された痕跡水位

(b) 水資源工学科の建物内

Fig. 10にカセサート大学の被災状況の写真を示す。カセサート大学は、タマサート大学から南に約20kmの地点に位置しており、チャオプラヤ川からは東に約6kmの位置である。カセサート大学水資源工学科の建物は、最高で約70cmの浸水が発生したようである。1階にあった机や椅子などが水に浸かっており、再利用できない状態であった。調査時は、ボランティアで参加した学生によって清掃作業が行われていた。

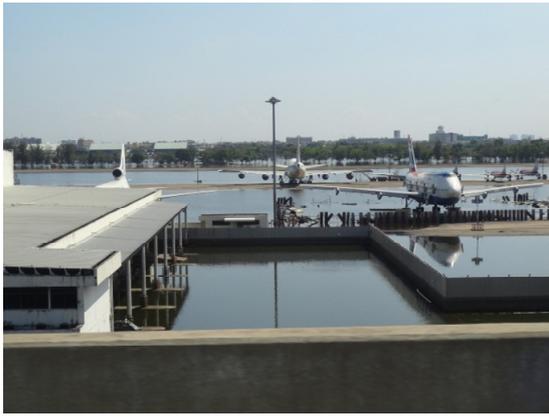
(a) 取り残された飛行機

Fig. 11にドムアン空港の被災状況の写真を示す。ドムアン空港は、タマサート大学から南に約15kmの地点に位置しており、チャオプラヤ川からは東に約7kmの位置である。ドムアン空港内は、Fig. 11 (a)に示すように、まだ水が残っており、運行を再開していなかった。写真に示されている飛行機は、浸水時からそのままの状態とのことである。ドムアン空港は国内線専用の空港であるが、現在、浸水しなかったスワナプーン空港で国内線の代替運行が行われているとのことである。ドムアン空港の周

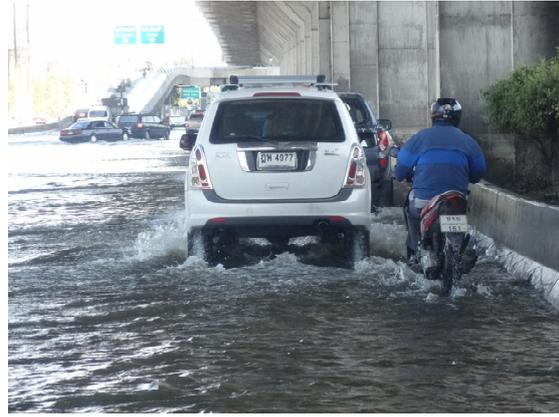
(b) 冠水している道路

辺の道路は、Fig. 11 (b)に示すように、2011年11月末時点で冠水していた。ドムアン空港は、Fig. 11 (c)に示すように、最高で約1.5mの冠水があったようである。Fig. 11 (d)に示すように、冠水した多くの自動車が放置されていた。また、Fig. 11 (e)に示すように、空港の西側に沿った擁壁が倒壊し、土嚢が積み重ねられている地点が数カ所で見られた。これは、西側に位置するチャオプラヤ川からの氾濫水の水圧によって、擁壁が倒壊したものと推察される。なお、Fig. 11 (f)に示すように、ドムアン空港は、2011年11月末時点で避難所として利用されていた。

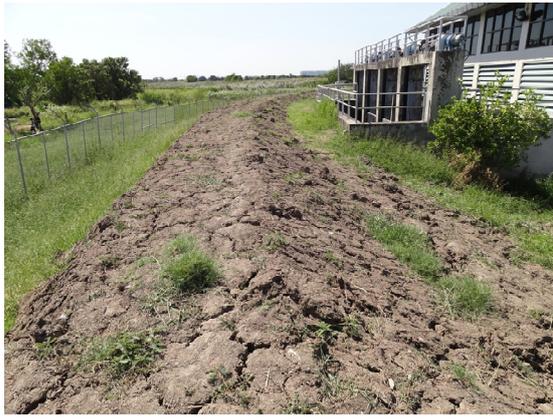
(a) 嵩上げされた土堤

バンコクの周辺に設置されているKing's Dikeの外側に位置しているため、Fig. 12 (a) に示すように、土堤が設置されている。Fig. 12 (a) は、スワナプーン空港の南東の端の土堤であり、応急的に約1mの嵩上げが行われていた。Fig. 12 (b) は、南東の端に位置するポンプステーションであり、南西の端に位置す

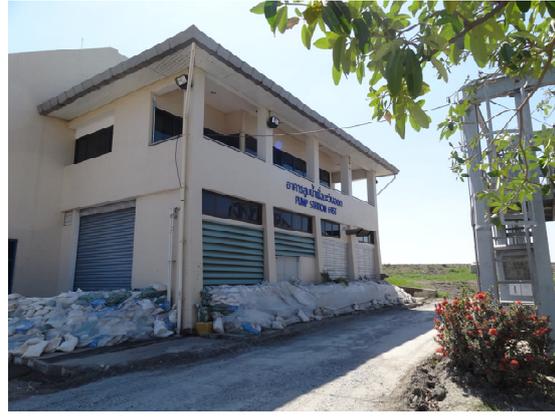
(b) 南東のポンプステーション

るポンプステーションと合わせた2カ所で、空港内の水を排水するシステムとなっている。今回の洪水では、スワナブーン空港では浸水被害は発生していない。

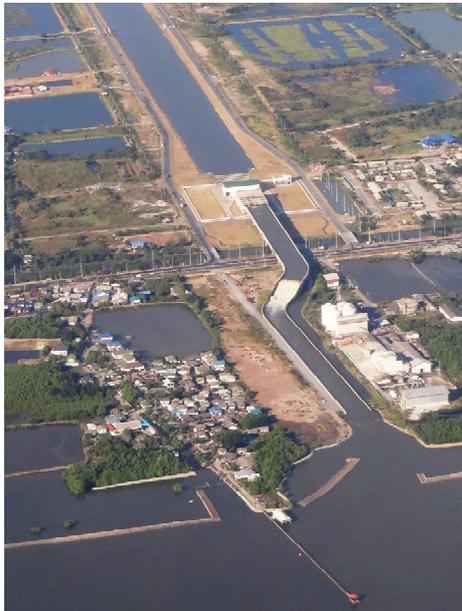
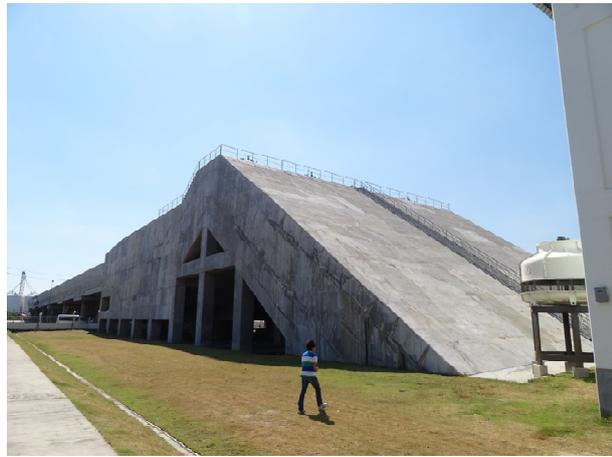
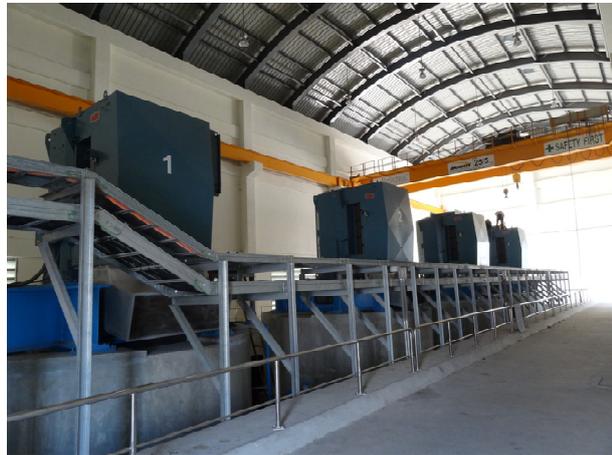
Fig. 13 High elevated channel near coastal area

Fig. 13に海岸付近に設置された高架型水路の写真を示す。この水路は、上流からの水を海に排水するために、ポンプで14m揚水し、道路の上を高架させているものである。ポンプは4機設置されており、調査時は1機のみ動いていた。上流域では多くの地区が冠水しているが、高架型水路が位置する海岸付近は冠水で困っている様子はなかった。

また、この地区には、海岸線に平行に水路が設置されており、上流からの水は、海に直接流れ込むのではなく、海岸線に平行な水路に一旦流れ込み、その後、ポンプで海に排出しているようである。これは、農地への塩水の進入を抑制するための対策の一つのことである。

このようなポンプによる排水システムは、当然ながら、排水流量がポンプ容量に規定される。開水路河川であれば、上流から多くの水が流れてくれば、水深が深くなり、排水流量も増加する。しかし、ポンプによる排水では、上流から流れてくる流量が多くても排水能力を向上させることができず、滞水及

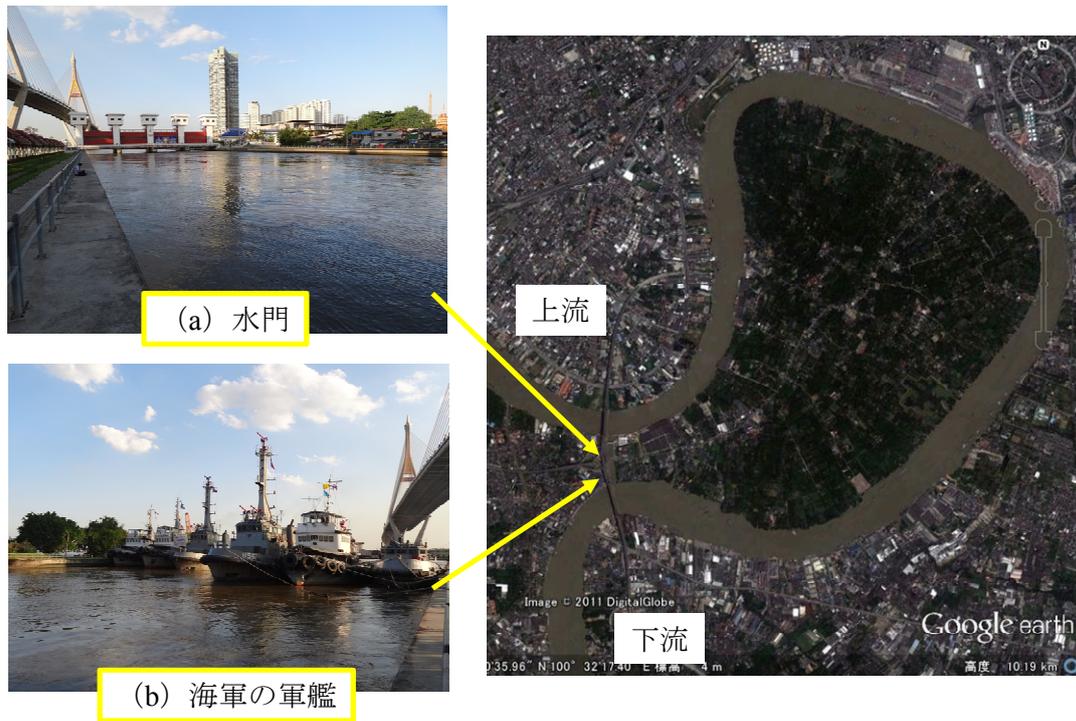
Fig. 14 Shortcut channel of Chao Phraya River

Fig. 14にバンコク西部に位置するチャオプラヤ川のショートカット水路の写真を示す。この水路は、洪水の流下促進と発電を目的として建設されているとの事である。タイ国内の河川の多くは迂曲状態の蛇行水路であり、平面形状は自然に発達した流路形状に非常に近いものとなっている。つまり、日本の多くの河川とは異なり、洪水の流下促進を目的とした人工的なショートカット（河川の直線化）は非常に少なく、洪水流が平野部に滞留しやすく、海へ流れ込むまでに時間がかかるという特徴がある。

ショートカット水路の幅は約70m、長さは約500mである。ショートカット水路の上流端から下流端までの本川に沿った長さは約18kmであるため、流路長が約1/36となっている。調査時においては、水門は全開の状態であった。また、ショートカット水路の下流端付近にFig. 14 (b) に示すように、海軍の軍艦が右岸に3隻、左岸に3隻、横断方向に並んでおり、3隻ずつロープで結んで固定されていた。軍艦は、水の流下を促進させるためか、下流に向かってスクリューを回転させていた。このような方法による水の流下促進については、スクリューが水面付近に位置しているため、川底付近の水が逆流して効果を発揮し

ない可能性はある。しかし、川幅が狭く、さらに流速が速いショートカット水路を選定しており、ある程度の排水効果はあったものと推察される。

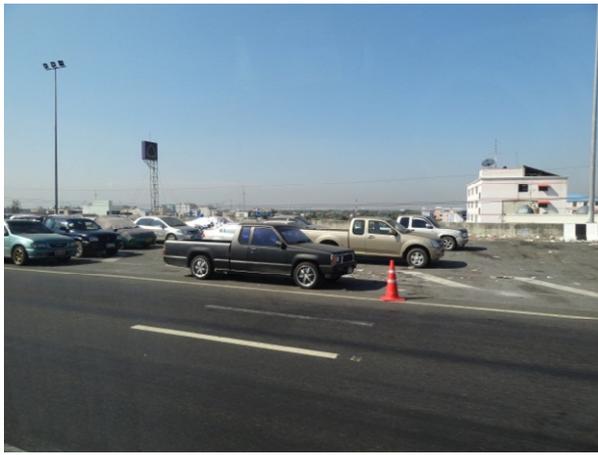
Fig. 15 Cars evacuated on the high way

Fig. 15に高速道路に駐車している自動車の写真を示す。バンコク周辺の高速道路は高架橋となっているため、浸水していない。そのため、高速道路の空いたスペースに多くの自動車が避難していた。このように、低平地においては、高速道路は数少ない高所であり、貴重なスペースである。

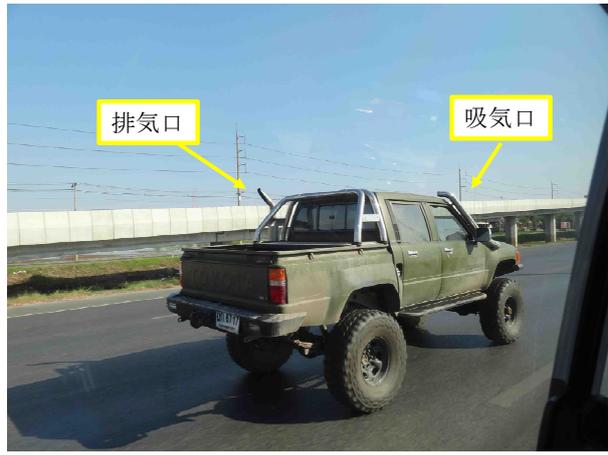
Fig. 16 Automobile with raised air intake and exhaust pipes

Fig. 16に吸気口と排気口の位置を上げた自動車の写真を示す。タイ国内ではFig. 16の様な自動車を多く見かけた。これは、冠水した道路でも走行可能なように改良されているとのことである。
