## 紀伊山地北部天川地域に分布する遷急線

### Convex Slope Breaks in the Tenkawa District, Northern Kii Mountains

#### Synopsis

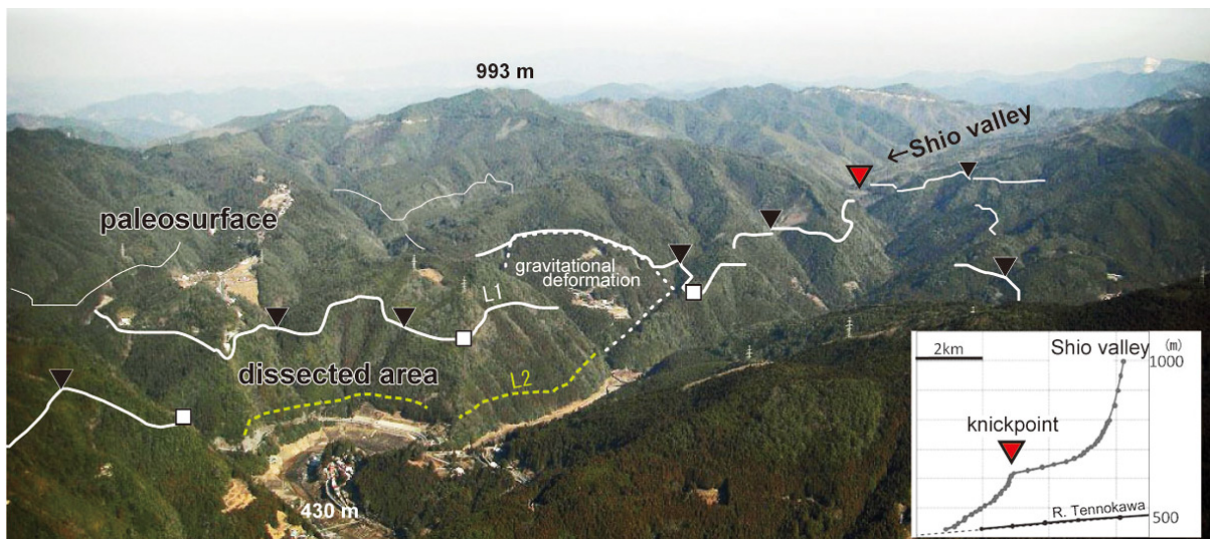
Fig. 2 Oblique view of the landscape in the study area shown in Fig. 1. Sharply-defined upper slope breaks “L1” (white solid lines) are distributed >100 m above the riverbed of the Tennokawa river. L1 divides the study area into two areas; upper paleosurface and lower dissected areas. These slope breaks are sometimes removed by landslides or blurred by gravitational slope deformation. In that case, we traced the outlines of landslide heads as the slope break. A long-river profile of a tributary “Shio valley” is shown in the bottom-right corner as an example. Squares are representative points of slope breaks’ altitudes (Fig. 9). In dissected area, lower slope breaks “L2” (yellow dashed line) are distributed intermittently.

斜面の遷急線と河川の遷急点とを地形図とDEMデータを用いて判読した。遷急線の認定には主に地形図を用い、国土地理院発行の10 mおよび50 mメッシュのDEMから作成した傾斜図も併用した。使用した地形図は縮尺2万5千分の1地形図「猿谷貯水池」, 「南日裏」, 「中戸」, 「洞川」, 「弥山」である。遷急線は、場所により、重力変形によって不鮮明になっていたり地すべりによって分断されていたりする。そのような場合は、重力変形領域の上縁あるいは地すべり地形の上縁 (滑落崖) をなぞるようにした (Fig. 2)。

天ノ川の谷壁斜面には河床から100 m以上高い位置に明瞭な遷急線が認められ、それは支流の谷壁斜面にも連続して分布している (Fig. 2)。この遷急線を境界として、上位の領域を古地形領域、下位の領域を開析領域と名付けた。開析領域の最下部には、連続性には乏しいものの比較的明瞭な遷急線が分布するため、こちらを下位遷急線L2とし、前述の最も明瞭な遷急線を上位遷急線L1とした。また、大峯山脈の頂上部には高位平坦面などと呼ばれてきた小起伏面が点在し (内藤, 1979; 志井田ほか, 1989), その縁も明瞭な遷急線をなす。これらの他にも局所的な遷急線は複数存在する。

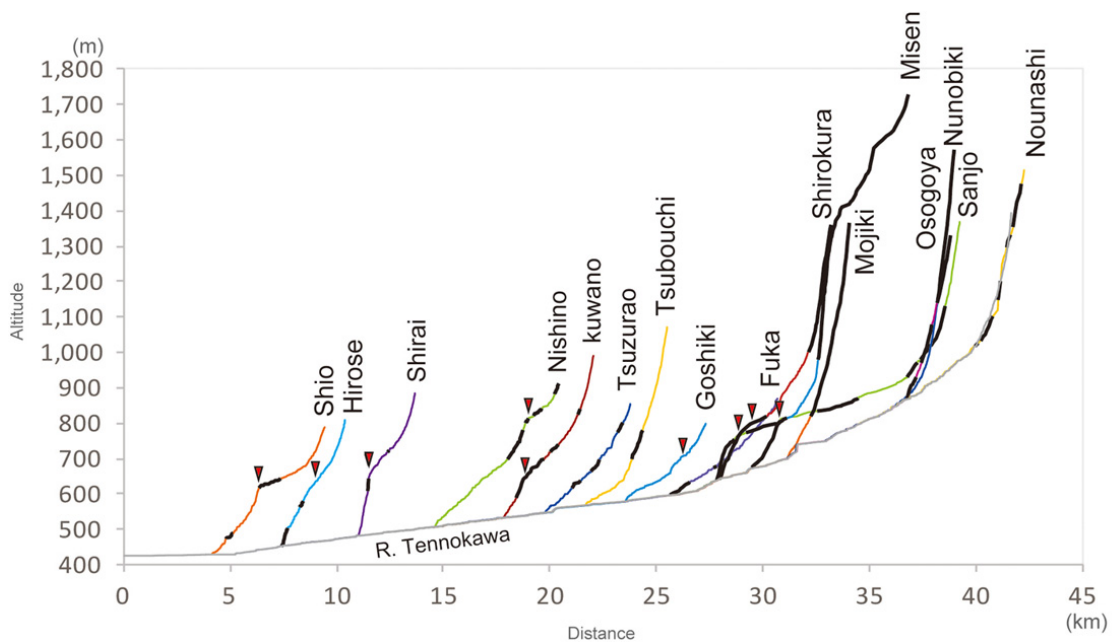
Fig. 5 Channel profiles of major tributaries. Thick black line shows the reaches with resistant rocks (Fig. 4).

置およびその直上流に侵食に強い岩石が分布していない (Fig. 4, Fig. 5) . 前者では侵食に強い岩石によって遷急点が保存され、後者では遷急点は上流側への伝播とともに不鮮明になったものと考えられる。

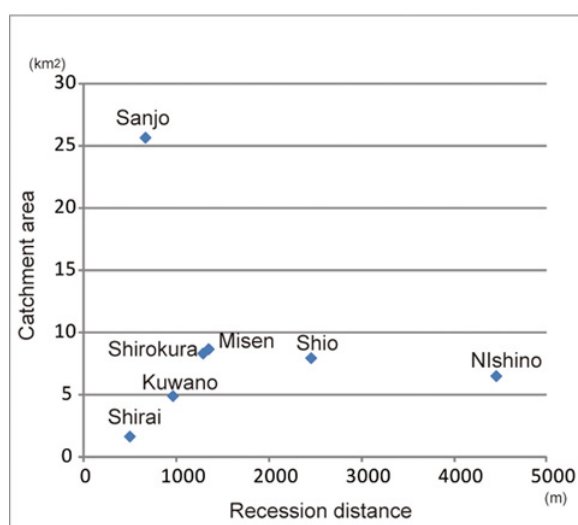
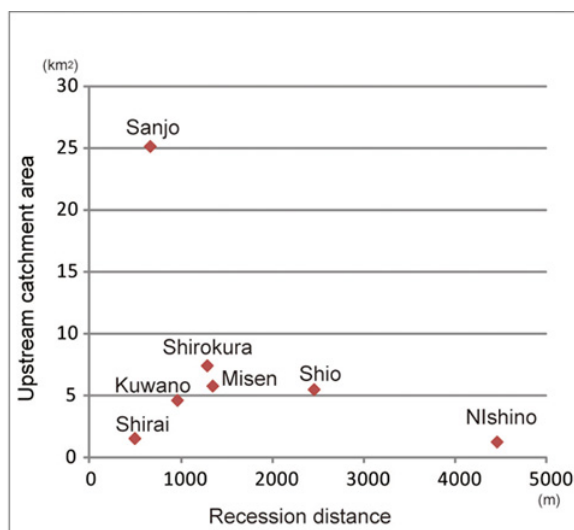
Fig. 8 Relationship between the recession distances and the catchment areas of tributaries (left: total catchment area, right: upstream catchment area of a knickpoint).

遷急線の認められた9支流のうち白倉谷を除く8支流では、遷急点は各支流の遷急線の上流端の位置とほぼ一致している（Fig. 1）。このことから、支流では、天ノ川との合流点に形成された遷急点が上流へ後退することによりその両側斜面に遷急線が形成されたものと考えられる。各支流の遷急点の後退距離には流域面積との相関関係は認められない（Fig. 8）。後退距離には、地質の違いなど流量以外の要素が反映されているものと考えられる。

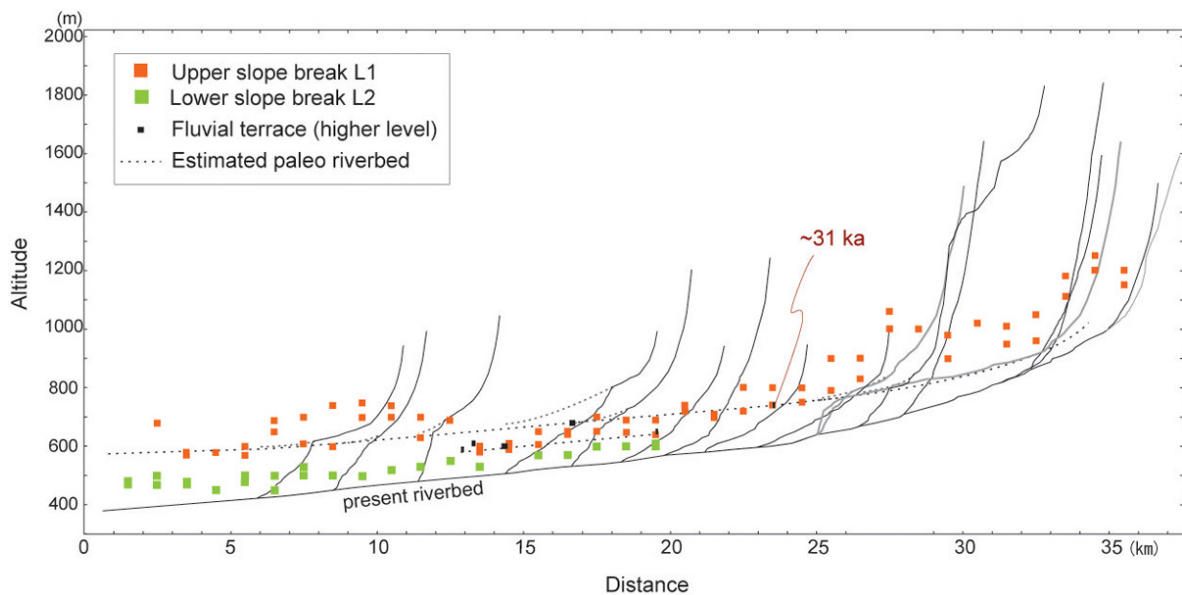
Fig. 9 Paleo riverbeds of the Tennokawa river estimated from the highest fluvial terraces, nearby slope breaks, and the extensions of tributary's river profiles above knickpoints. Paleo riverbed is reconstructed ~140 m above the present riverbed. There are alignments of L1 and fluvial terraces below the reconstructed river bed in the middle reach, suggesting that there remains another later paleo riverbed.

天ノ川の河床から比高およそ100~140 mの位置には小面積の高位段丘面が複数認められる。これらの段丘と本流側壁斜面の遷急線の本流に沿って投影したのがFig. 9である。現河床からの比高が約140 mと最も大きい2つの段丘をつないだ位置に旧河床を推定した。支流の遷急点より上流の緩傾斜区間は、推定した旧河床に漸近するように延長することができる。このことから、現在の本流沿いに認められる最高位の段丘面は、周辺に広がる古地形面形成時の河床であると推定される。このうち、蛇峠に分布する、現河床からの比高136 mの河岸段丘の段丘礫を対象に、宇宙線生成核種を用いて地表面露出年代を測定した結果は31 kaであり、そこから算出される天ノ川の下刻速度は年間4 mm以上である（松四ほか，2012）。吉山・柳田（1995）が天川地域の東方、大台ヶ原から伊勢湾にそそぐ宮川中流域で河成段丘の比高から推定した隆起速度は年間0.1-0.2 mmである。天川地域の下刻速度はこの値に比べてはるかに大きく、本地域で急速な下刻が進行していることを示している（松四ほか，2012）。

Fig. 9の13~20 kmの区間では、推定した旧河床よりも低い位置に上位遷急線L1や段丘が認められる。これらは、より新しい時代に下刻の過程で形成された段丘面であり、本来はL1.5と位置付けられるような遷急線であると考えられる。今後、地形の形成年代を詳しく検討する上で、より細かな地形分類が必要である。
