甲 圖 長野縣地獄谷噴泉（昭和四年四月撮影）

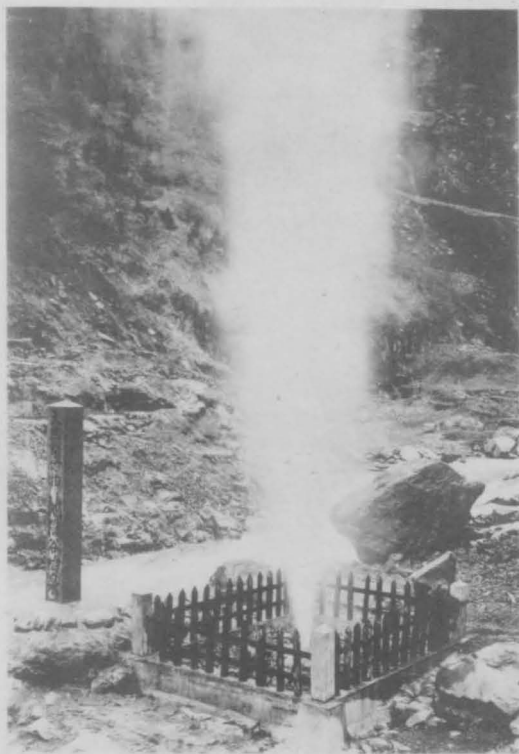
横湯川の河底の裂罅を充塞せるにより
て噴泉の勢力復活せり

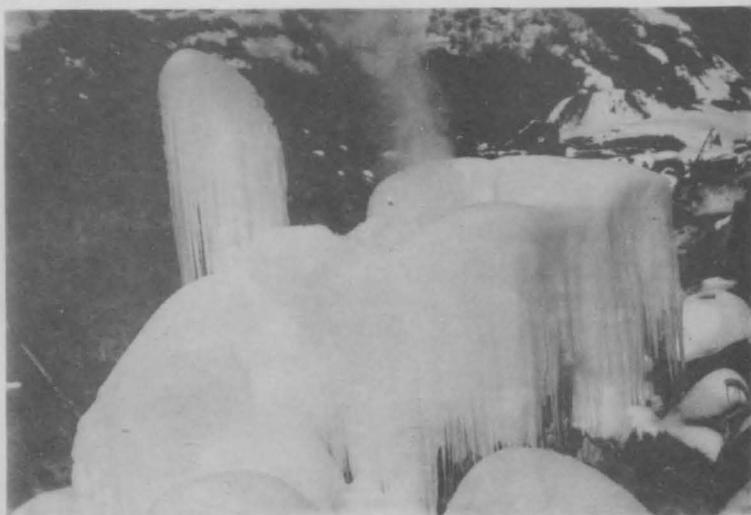
乙 圖 全一周圍の氷雪塔（昭和四年一月撮影）

當時噴泉の一部水無き河底の裂罅に滿れ
し爲に著しく噴騰力の衰へたるを見る
