インド、ラダーク地方における2010年8月の豪雨災害の概況 とドムカル村住民の被災体験

池田菜穂

京都大学防災研究所

The Flood Disaster Caused by Heavy Rainfalls in Ladakh, India, in August 2010: A Situation Overview and a Case Study from the Domkhar Village

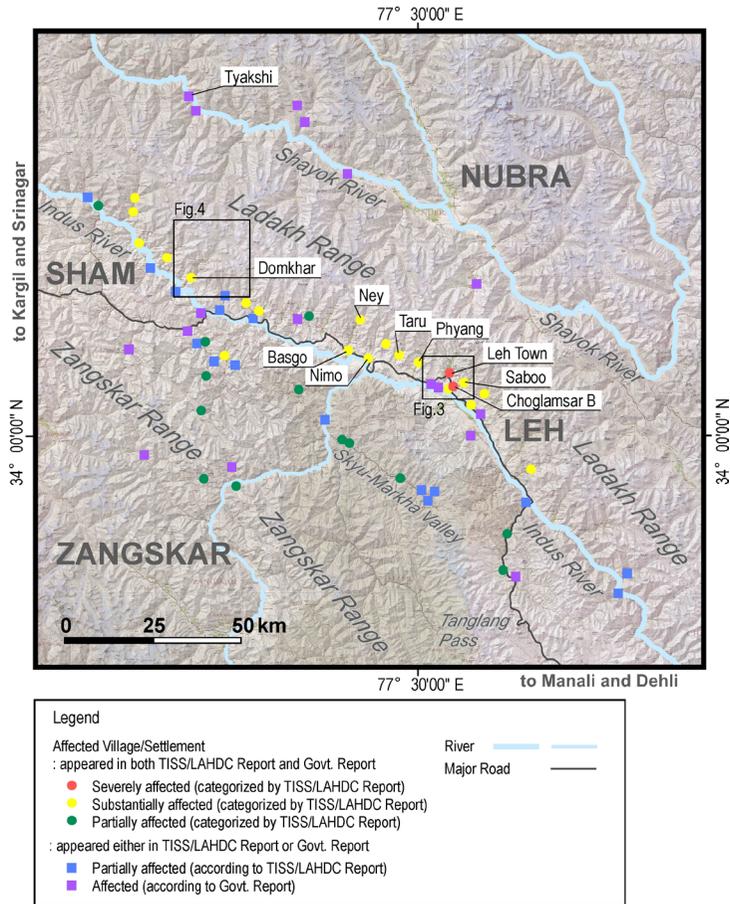
図2 ラダーク地方における2010年8月の豪雨災害による被災村／集落の分布
ベースマップには、Editions Olizane 発行の「Ladakh & Zangskar 2008 edition」を用いた。

図2は、前述したTISS/LAHDC共同調査の報告書と、政府資料の一つで2011年5月にまとめられたレー県の防災計画書（以下、政府資料Aと呼ぶ）¹³⁾に掲載されている、2種類の情報を元に、2010年8月の豪雨災害により被災した村や集落の分布を示したものである。2010年8月上旬の災害発生から約2ヶ月間で実施されたTISS/LAHDC共同調査は、50の村や集落を対象に行われた^{注5)}。一方、災害発生から約9ヶ月後にまとめられた政府資料Aでは、レー県内の被災村／集落の数は64とされている。両者のリストを照合したところ、TISS/LAHDC共同調査で被災の程度が比較的に重かったと評価された21の村や集落については、政府資料Aのリストにもそれら全ての村や集落を含む記載があり、両者の認識は一致していることがわかった。しかし、TISS/LAHDC共同調査で被災の程度が比較的に軽かったと評価された村や集落については、政府資料Aのリストに記載のないものも含まれている。また、TISS/LAHDC共同調査ではヌブラ(Nubra)地域の被災村／集落は調査対象にしていないが、政府資料Aのリストにはその記載があるなど、両者のリストの内容は部分的に異なっていることもわかった。図2には、両者のリストに現れた全ての被災村／集落の配置を示した。

TISS/LAHDC共同調査では、調査対象とした村や集落を被災の程度によって3つのカテゴリーに分類している。同調査によれば、最も激甚な被害を受けたのは、図2に赤色の記号で示したレー市内とその近郊に位置するチョクラムサルB(Choglamsar B)地区の2ヶ所であり、レー市内では死者26人、全壊・流出家屋59軒、チョクラムサルB地区では死者48人、全壊・流出家屋164軒が発生した。次に重度の被害を受けたのは、図2に黄色の記号で示した19集落であり、本研究で詳しい調査を行ったドムカル村はこのカテゴリーに含まれている。二つのカテゴ

リーを合わせた21の村や集落のほとんどが、ラダーク山脈の南西向き斜面に分布している(図2)。一方、政府資料Aは、レー市内で最大の被害を受けた地区はスカンパリ(Skanpari)とマニ・ツェルディン(Mani Tselding)、チョクラムサルではタシ・ガツアル(Tashi Gatsal)であったと指摘し、さらに、死者数とインフラ被害の観点から被害が大きかった他の地域として、レー谷に西側で隣接するフィアン(Phyang)谷と、チョクラムサルの上流に位置するサブー(Saboo)村を挙げている(図2,3)。これらの報告は、筆者の現地観察や聞き取り調査の結果とも整合している。

TISS/LAHDC共同調査報告書および政府資料Aに記載されていたその他の被災村／集落は、図2に緑色、青色、紫色の記号で示した。それらは、レー市の南西に位置するスキューマルカ谷(Skyu-Markha Valley)や、レー市から南方のタグラン峠(Tanglang Pass)に向かう国道沿い、ラダーク山脈の南西に位置するザンスカル(Zangskar)山脈の山間部、ラダーク山脈の北東を流れるシャヨク(Shayok)川沿いなどに分布している。新聞報道によれば、ヌブラ地域では、シャヨク川沿いのティアクシ(Tyakshi)にあったインド軍の施設が被災し、駐屯していた軍関係者35人中2人が死亡した。残りの33人は行方不明になり、パキスタン側に流された可能性もあると報じられている。インダス川沿いでの被災地の分布範囲は、南東—北西方向に長さ約200km近くに達している(図2)。

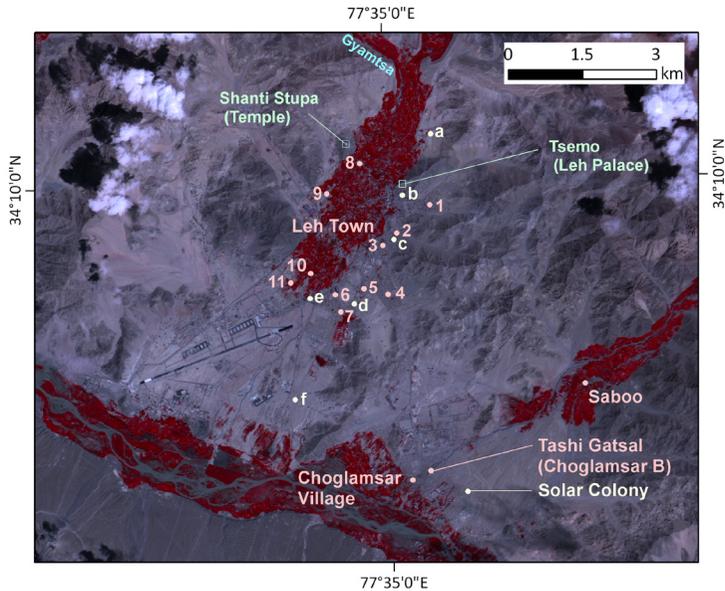
図3 レー市周辺における主な被災地区

翌8月5～6日の深夜0時頃から、レー市内では10～30分間程度、雷や、木が倒れるほどの強風を伴い、非常に激しい雨が降ったという。その夜に、レー谷の東部～南東部に位置するスカンパリ、マニ・ツェルディン、ミツイク・チュルン（Mistik Chulung）、ハウジング・コロニー（Housing Colony）などの地区や、サブー谷とその下流部のチョクラムサル地区、および、フィアン谷を泥流が襲い、前述したようにラダーク地方全体における最大の被害が発生した（図2, 3）。それらの地

域の住民の話によれば、それぞれの地域で激しい降雨があった時間帯はいずれも深夜（23～1時頃）であり、また、激しい降雨があったから泥流が流れるまでの時間差はわずかであったようだ。また、泥流は、被災した地域を短時間で流れ下ったと考えられる。さらに、6日の午後には、レー谷の支谷であるギャムツァ（Gyamtsa）谷で新たな洪水が発生し、レー市内のチャンスバ（Changspa）、トゥクチャ（Tukcha）などの地区で、川沿いの家屋や、畑、道路が被災した。その洪水による泥流（あるいは土石流）は、下トゥクチャ（Lower Tukcha）に同日17:30～17:45頃に到達したという証言がある（図3）。

災害発生後（2010年8月17日）に撮影された衛星画像（ALOS/AVNIR-2、及び、同時観測されたALOS/PRISMデータを用いたパンシャープ画像）上に主な被災地区の位置を示した。ピンク色の点で示した地点が被災地区である。レー市内の主な被災地区の地名は次の通り：1) Skanpari; 2) Mani Tselding; 3) Mistik Chulung; 4) Housing Colony; 5) Norgyasling; 6) Targyasling; 7) Ibex Colony; 8) Changspa; 9) Tukcha; 10) Skara; 11) Skara Yokma。また、地区1～11以外でドムカル村出身者が居住するレー市内の地区の位置も次の通り示した：a) Kadpa (Lamdon School); b) Kharyok; c) Nimoling; d) Mulazim Colony; e) Skalzangling; f) MES Colony。赤色で示した領域は植生被覆のある地域を示している。（画像処理・作図協力：奈良間千之氏）

レー市内では、災害発生後、住民がさらなる災害の発生を恐れてパニック状態に陥ったと2010年8月8日の新聞記事が報じている。空に雲が広がると、多くの人々が降雨と洪水を恐れ、山の斜面に逃げたようだ。彼らはシャンティ・ストゥーパ（Shanti Stupa）やツェモ（Tsemo: Leh Palace）などレー市内で安全だと考えられる高い場所に避難し（図3）、筆者が住民に聞いた話では、災害発生時点から2～3日間、あるいは人によっては長ければ10日間程度、夜間は例えばテントや車の中で眠るなどしながら避難生活を続けたようだ。レーの街の様子が平常時の状態に近づき始めたのは、新聞報道によれば、レー市内での災害発生から4～5日が経過したころだったようだ。8月11日の時点で、レー市内の多くの地区で電気が復旧しており、また、土砂が取り除かれた道路を自動車が走り、家々に飲用水が供給され、ビジネスも再開されつつあったことが報じられている。

2010 年 8 月の豪雨災害により、レー市周辺では残念ながらドムカル村出身者に 2 名の死者が発生した。8 月 5～6 日の夜間に発生した集中豪雨により、レー市内のミツイク・チュルン地区 (図 3) のソナム・ノルブ記念病院の裏手で母子が亡くなっている。彼女らは避難しようとして家の外に出て、水流 (あるいは泥流) に流されたようだ。一方、ドムカル村出身者の世帯がレー市周辺で受けた物的被害の多くは、住宅の損壊と住宅内への土砂の流入である。筆者が直接確認できた範囲では、5～6 日夜の水害現象により、チョクラムサル地区に住んでいたドムカル村出身者の 3 世帯が住宅を失い、現在はソーラー・コロニーに住んでいる。また、レー市内のスカンバリ、ハウジング・コロニー、ノルギヤスリン (Norgyasling)、スカラ・ヨクマ (Skara Yokma) では、ドムカル村出身者

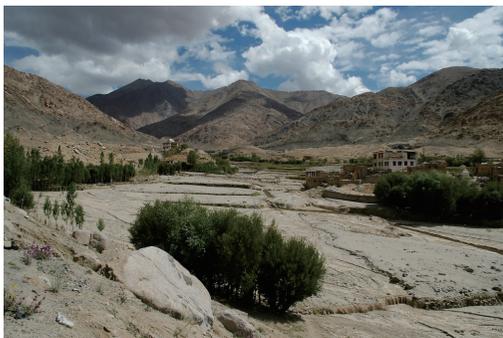
写真1 タルー谷中流部における農地被害
手前に見えている農地は、その全面が泥流に覆われている。(2010年8月22日 著者撮影)

地域住民が世帯ごとに直接受けた物的被害のうち、生業活動に関わる事項としては、まず、農地被害が挙げられる。新聞報道と住民の話によれば、ラダーク地方のなかで最も激甚な農地被害を受けたのは、フィアン谷とタルー（Taru）谷であり、特にタルー谷でその被害が大きかったと言われている。筆者も、現地調査により、両谷において広範囲の農地被害が発生したことを確認している（写真1）。この豪雨災害による農地被害については、災害が発生して間もない2010年8月末頃に、シュリナガル（図1）にあるシェール・カシミール農業科学技術大学（SKUAST: Sher-e-Kashmir University of Agricultural Science and Technology）の学者を中心に組織された政府の調査団が現地調査を実施している。その調査結果を元にした新聞報道や政府資料によれば、レー県内の52村で総計660ヘクタールの農地が土砂に覆われ、そのうち540ヘクタールは再生可能だが、残りの120ヘクタールは再生不可能だと評価されている。また、540ヘクタールの農地の再生には、重機などで土砂を取り除くために、約1億8千万ルピー（約3億6千万円）^{注7}の費用が必要であると推定された。一方、再生不可能だと評価された農地には5フィート（約1.5m）以上の土砂が堆積しているという。筆者が現地を観察したところ、政府調査団が調べた土砂の堆積による農地被害の他にも、農地自体が流失した事例も見られたことから、ラダーク地方で被災した農地面積の総計は、実際にはさらに大きかったと考えられる。また、ラダーク地方の各地で灌漑水路や貯水池が被災し、災害後に農業者が農業を再開するにあたり障害になっている。

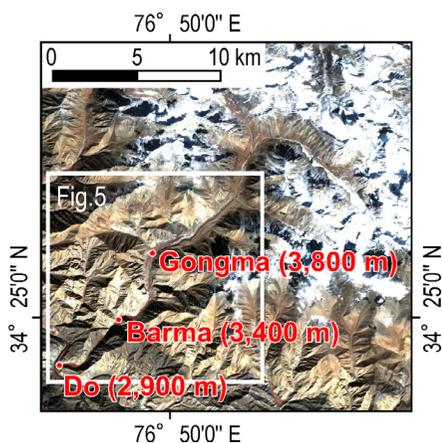
図4 ドムカル谷全体図

2009年11月2日に観測されたALOS/AVNIR-2画像上に、ドムカル上村（Gongma）、中村（Barma）、下村（Do）、それぞれの中心部の位置と標高を示した。

最後の洪水は、8月6～7日の夜間、すなわち既に述べた2回目の洪水の1日後に発生したことが明らかになった。ゴンマ村で、図5の地点7に住んでいる世帯Hの家人の話によれば、その夜、一家の住宅付近で21時頃から雷を伴う激しい雨が降ったという。その直後、一家の住宅のそばにあった彼らの畑が、ドムカル谷本流の右岸側の谷壁斜面から流れ出た泥流に襲われた。その泥流は、21:30頃から1時頃まで3時間半ほど流れ続けた後で止まったと一家は話している。一方、ゴンマ村中心部付近に北西方向から合流する支谷のヤグラ・ルンパ (Yagra Lungpa) (図4, 5) でも、この夜に洪水が発生したことが、多数の村人の話によ

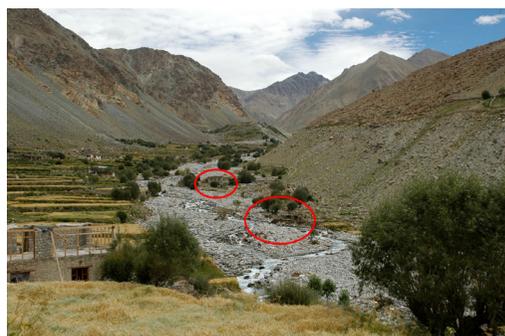
写真2 ドムカル・ゴンマ村の地点1において被災した2軒の住宅の立地

谷の東部～南東部やチョクラムサル地区が泥流に襲われたのと同じ夜に発生した。ドムカル谷中流部のゴンマ村中心部では、5 日の日没後から住民が通常なら就寝する頃までの時間帯に雨が降り始め、同時にドムカル谷本流の水位が上がり始めたようだ (図 4, 5)。図 5 の地点 1 に住宅がある世帯 A の主人は、洪水の発生を察知し、19 時頃、隣人宅にいったん避難したが、21 時頃、暗闇の中、浸水が始まっていた自宅に戻り、家畜囲いに繋いであった家畜を避難させた。このとき、家畜は腹部の高さまで水に浸かっていたという。一方、同じ地点 1 付近に住宅がある世帯 B の主人の話では、同夜 2 時頃から 4 時頃まで激しい雨が降ったという。彼は、その間、自宅の中にいたが、とても危険な水音が聞こえ続けたために眠れなかったという。また、そのとき、家が揺れていたとも述べている。彼は朝 4:30～5:00 頃に自宅の外に出て、木々が倒れて流されてゆくところを目撃したという。2 家族がそのような体験をした地点 1 では、世帯 A の自宅を含む 2 軒の住宅がこの夜の洪水の被害を受けた (写真 2)。一方、ゴンマ村のトンロス (Thongros) 集落では、朝 4:30～5:00 頃に、世帯 C の住宅で床上浸水が始まったという証言が得られている (図 5, 地点 2)。

中央の赤線で囲った2軒の住宅の手前が、本文中で説明した世帯Aの住宅。建物の大部分が流出し、一部しか残っていない。左端手前の建物は世帯Bの住宅。（2010年8月26日 著者撮影）

本稿では、ドムカル村出身者が、ドムカル村とレー市周辺の両方で被災している状況を報告した。以下では、住宅被害を受けたドムカル村出身者の居住地の特徴を検討する。ドムカル村でその建物全体に被害を受けたと認定された6世帯の住宅は、谷の上流から、図5の地点1に2軒（写真2）、地点8に1軒（写真3）、地点3に2軒、地点5に1軒が立地していた。いずれの場所もドムカル谷本流に非常に近く、河床との比高が1～2メートル程度しかない。これらの住宅は、水害の危険を想定し得る場所に立地していたと言えよう。6世帯のうち、特に川に近い場所に住宅があった3世帯に対して、その場所に住み始めた経緯を尋ねたところ、3世帯ともに分家により新居が必要になった際に、それまで放牧小屋あるいは副次的な住居があった川沿いの土地に、新たに家を建てるか建物を増築するかしたことが明らかになった。つまり、3世帯は、それぞれ30～60年ほど前に川の近くで暮らし始め、その結果、2010年8

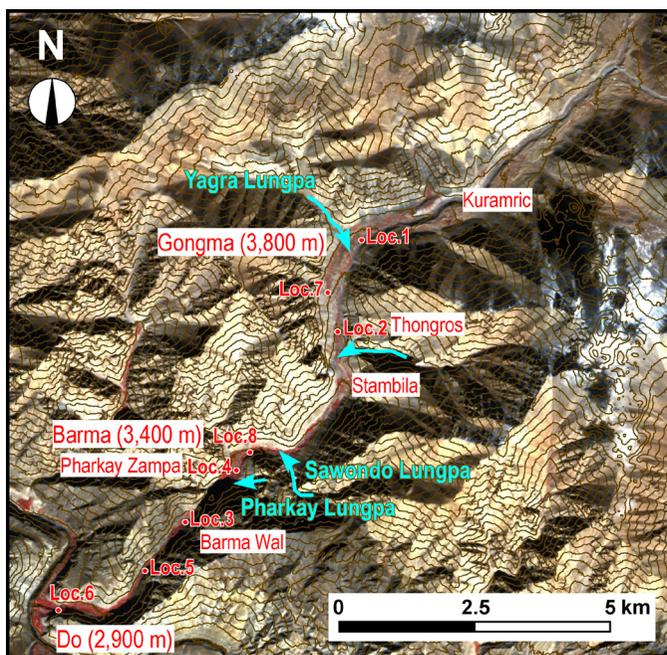
図5 ドムカル村における2010年8月の豪雨災害による主な被害発生地点

同じ 8 月 5～6 日夜、バルマ村でも、ドムカル谷本流の増水により住民が避難行動をとった。バルマ村中心部よりやや下流にあるバルマ・ワル (Barma Wal) 集落 (図 5, 地点 3) では、住民が洪水の発生に気付いて避難を開始したのが 5 日 19～20 時頃で、避難者の一人は少し早めの夕食を食べ終わった頃だったと述べている。一方、バルマ村中心部に近い、バルカ橋 (Pharkay Zampa) 付近の住宅にいた世帯 D の一家は、21:00～21:30 頃にドムカル谷本流にかかるその橋を、左岸側から右岸側に渡って避難している (図 5, 地点 4)。一家は、自分達が避難している間にも本流の水位はどんどん高くなり、家族全員が対岸に渡り終えた直後に、彼らの住宅付近の畑が流され始めたこと証言している。その後、22 時頃には、この橋付近に停めてあった一台の車が下流方向に数十メートルほど流されたのを多数の村人が目撃したようだ。この夜、バルマ・ワル集落では、ドムカル谷本流の右岸側で 2 軒の住宅が被災した (図 5, 地点 3)。被災した住宅から山の斜面に避難した世

2009年11月2日に観測されたALOS/AVNIR-2画像上に、ALOS/PRISMから生成したDSMの等高線（100m間隔）を重ねて示した。Loc.1～8は、本文中で説明した被害発生地点と対応している。図の右端中程で等高線が若干乱れているのは、雲の影響である。

同じ8月5～6日夜、ドムカル谷本流の増水が観察されている。図5の地点5に住む世帯Fの一家は、就寝前に本流の水位が下がり始めることを確認するのを日課にしていた。この夜も23～24時頃に水位を確認したところ、異常が認められたために、老父母以外の家人は家の中で一晩中起きていたという。翌朝は6時頃に夜が明けたが、その後も家の周囲の水位は徐々に上がり、7時頃には家が浸水し始めたので、一家は家のそばの斜面にある小屋に避難した。その間にも水位はどんどん上がり、彼らは自宅の家具が目の前で流されていくのを見たという。一方、図5の地点6付近に住む世帯Gの主人は、5日は日中からドムカル谷本流の水量が通常よりも多いと感じていた。その夜、22時頃になると水量がますます増えてきたため、一家は家の中から主な家具を運び出し、安全な場所に移した。その後、23～24時頃になると実際に洪水が発生したことがわかったと一家は述べている。翌朝6時頃に川の状態を観察した一家の娘は、水流は飛び跳ねているように見え、泥で濁っていて嫌な臭いがしたと話している。

り明らかになった。洪水は21～22時頃以降に発生したと考えられ、前述した谷壁斜面からの泥流が発生した時間帯と重なっている可能性がある。また、同夜、より下流のバルマ村とドム村でも、それぞれ住宅および住宅に付随する土地や設備に被害が発生したという証言を得た (図5, 地点6, 8, 写真3)。バルマ村では、その被害が発生した時間帯に激しい雨が降ったと、複数の住民が話している。

一方、物的被害の項目は多い。社会的インフラ被害としては、自動車道路の部分的崩壊、多数の木橋の流出、電話の不通による通信の途絶、停電の発生、二つの学校の建物被害、コミュニティで共有している灌漑用水路の取水口および主脈部分の被害などが挙げられる。自動車道路については、バルマ村のバルカ橋（図5、地点4）のたもとで道路が流されたため、橋より上流部分に下から来た車が入れない状態が2010年8月29日まで続いた。災害発生後しばらくの間、村人たちは、ドムカル谷の上流部と下流部の間を、通常使っている自動車道路を迂回して山の斜面を歩くなどしながら移動したようだ。電話については、既に述べたように災害発生直後からラダーク地方全域でBSNLの電話が使用できなくなったため、バルマ村とド村にあったBSNLの固定電話設備が使えなくなった^{註9)}。ドムカル谷における自動車道路と電話・電気にかかわる設備は、住民の話によれば、災害発生から2ヶ月以内には全て復旧されたという。一方、二つの学校の建物については、一つが全壊し、もう一つは倒壊の危険があると判断され、学校の機能はそれぞれの集落内の別の場所に移転された。灌漑用水路に関わる設備の修復も困難で、災害発生翌年の農業生産に影響があったと考えられる。

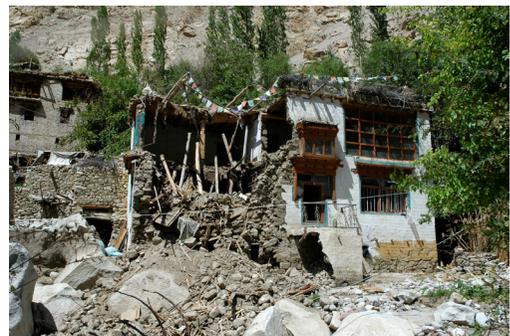
写真3 ドムカル・バルマ村 (地点8) における住宅被害
ドムカル村で、政府により建物全体が被災したと判定された6軒の住宅のうちの1軒。(2010年9月1日 著者撮影)

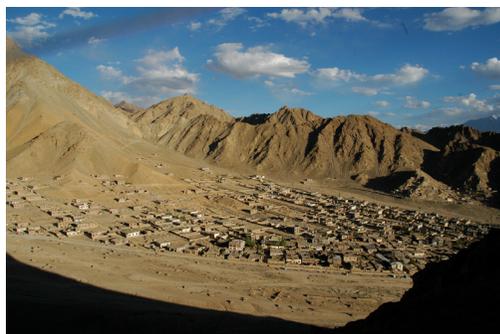
写真4 レー市内のスキャンパリ地区

レー谷東部の斜面に立地する新興住宅地である。2010年8月5～6日の夜の集中豪雨により被災し、死者も発生した。2010年9月～2011年1月に実施した調査によれば、ドムカル村出身者21世帯が住んでいる。（2010年9月5日 著者撮影）
