アルカリシリカ反応による損傷を受けたフーチングに対する
損傷度評価および補修・補強方法に関する研究

河野 哲也

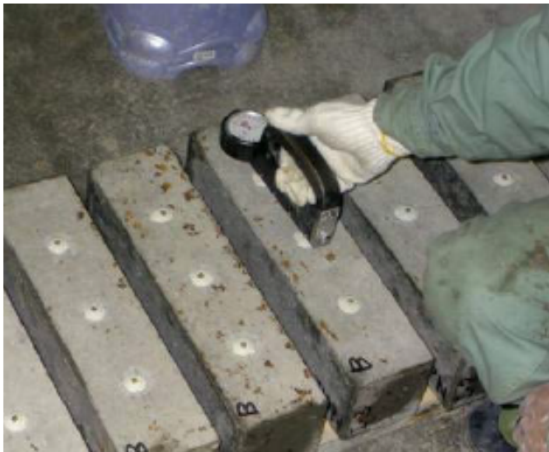
写真-2.1 コンクリート表面ひずみの計測状況

写真-2.1にコンクリート表面ひずみの計測状況および計測機器を示す。コンクリート表面ひずみは、供試体表面に取り付けたコンタクトチップの間隔を、写真-2.1に示すように手動により計測した。コンタクトチップの位置は図-2.1および写真-2.1に示した通りであり、各供試体の両側面に100 mm 間隔で6枚貼り付けた。そして、各コンタクトチップ間の距離（一供試体あたり4点）を計測し、4点の計測結果の平均値をその供試体の表面ひずみとした。

(a) コンタクトゲージの計測状況

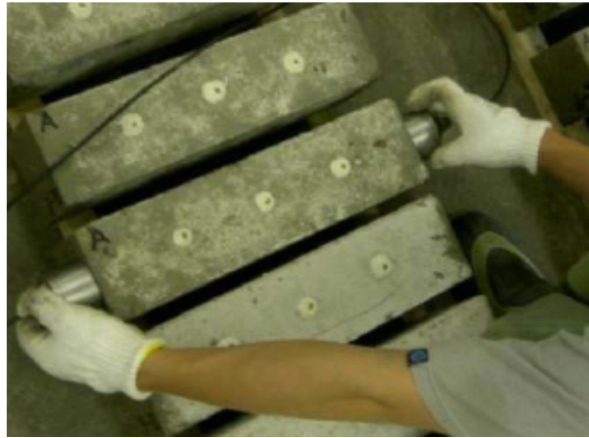
写真-2.2 超音波の伝播特性の計測状況

ASRが生じたコンクリートに対して超音波を透過させると、ASRが生じていないコンクリートに場合に比べて超音波の伝播速度が低下するとともに、超音波の高周期成分が透過しにくくなるのが既往の研究より分かっている^{77,78)}。この理由としては、ひび割れの影響などにより超音波が減衰・迂回すること、さらに透過エネルギーが小さい高周波成分は減衰し易くなることなどが考えられる。本研究では、図-2.1および写真-2.2に示すように供試体の長手方向に超音波を透過させ、透過波の伝播速度と周期成分を分析して、コンクリートの損傷状況を評価した。ここで、超音波の伝播速度は、供試体の長さ (m) を、発信端から発信した超音波が受信端に到達するまでの時間 (sec) で除した値とした。周期成分については、図-2.2に示すように、受信波についてFFT解析を行って得られたスペクトル分布に基づき、その周波数と伝播エネルギーの積 ($\sum F_i \cdot E_i$) を伝播

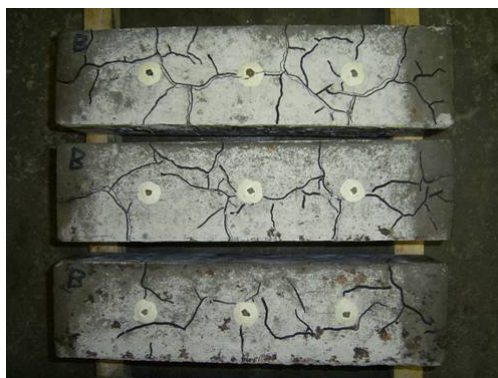
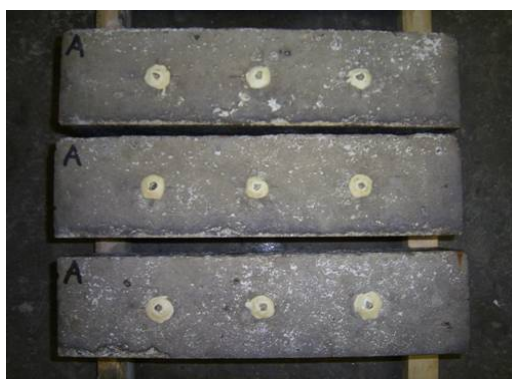
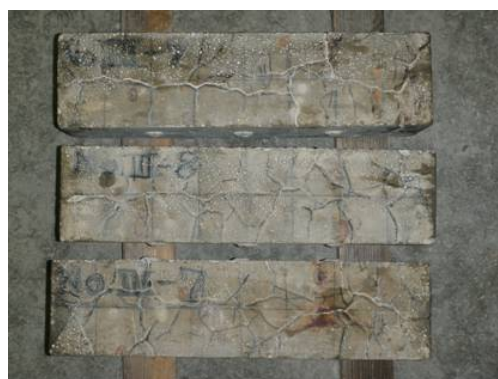
写真-2.3 供試体に生じたひび割れ状況

(a) 暴露開始から 28 週経過時のひび割れ状況
(S-I-30w (非反応性骨材種：S 種, 配合：No.I,
暴露環境：30℃-水中))

(b) 暴露開始から 28 週経過時のひび割れ状況
(S-I-20w (非反応性骨材種：S 種, 配合：No.I,
暴露環境：20℃-水中))

(c) 暴露開始から 4 年経過時のひび割れ状況
(S-I-20w (非反応性骨材種：S 種, 配合：No.I,
暴露環境：20℃-水中))

写真-2.3(a) を見てみると、30℃-水中の条件下で暴露した S-I-30w には、暴露開始後 28 週で ASR 特有の亀甲状のひび割れが生じている。一方、20℃-水中で暴露した S-I-20w には写真-2.3(b) に示すように 28 週時点ではひび割れは発生していない一方で、写真-2.3(c) の暴露開始後 4 年経過時には亀甲状のひび割れが発生しており、かつ一部にゲルの析出が確認された。以上から、温度条件によってひび割れの発生時期は異なるものの、いずれの暴露環境においても ASR によるひび割れが発生した。

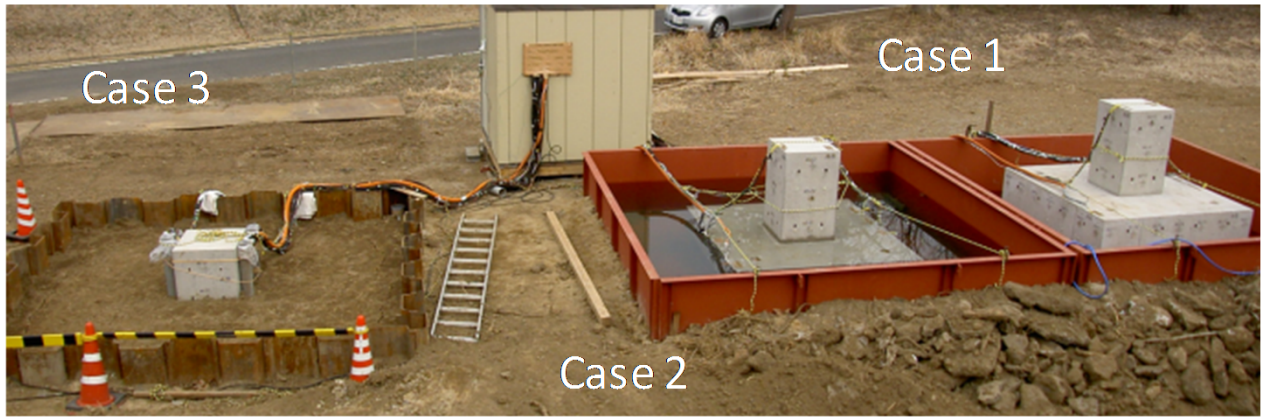
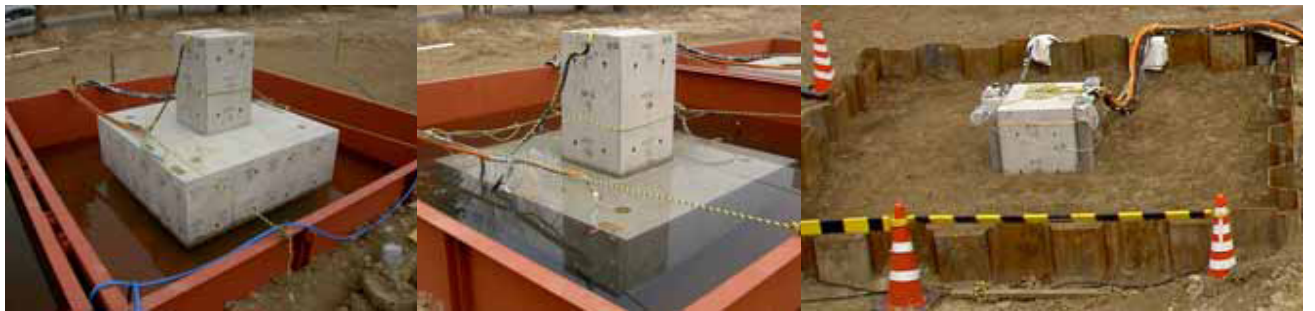
写真-3.1 暴露試験の状況（上：全景、下左：Case 1、下中央：Case 2、下右：Case 3）

表-3.1 に暴露実験のケースの一覧を示す。また、図-3.1、写真-3.1 に暴露実験の状況を示す。実験は暴露環境をパラメータとした 3 ケースに対して実施しており、Case 1, 2 は、野外に設けた水槽内に供試体を設置し、ASR の進行に伴うひび割れの観察や表面のコンクリートのひずみの計測等をできるように、表面を露出させたケースである。Case 3 は供試体を土中に埋設させる条件である。ただし、Case 3 の柱頭部は 0.5 m 気中に露出させた。Case 3 のフーチングの設置深度は、水位変動がフーチング周辺となるように、フーチング下面を G.L-2.8 m (G.L. : 地表面位置) の深さに設置した。また、Case 3 のフーチング底面には実際の構造物と同様に砂利を敷き、地下水がフーチングに直接到達するようにした。Case 1, 2 には水槽内に水を注入し、フーチングに十分水が供給される条件とした。Case 1, 2 では、フーチング底面と水槽底面の間に無筋コンクリートの台を設置し、フーチング底面が水槽に着底しないようにした。なお、台とフーチングは結合されていない。Case 1 は Case 3 で計測する地下水位に合わせて水位を変動させるケースであり、フーチングの底面、下半分、天端が浸水する状態という 3 つの状態が入れ替わるようにした。Case 2 はフーチング天端が浸水する水位を保持するようにした。これにより、一般的にフーチングが設置される水中・気中・土中という環境において、水中・気中・乾湿繰返しという水の供給条件や、

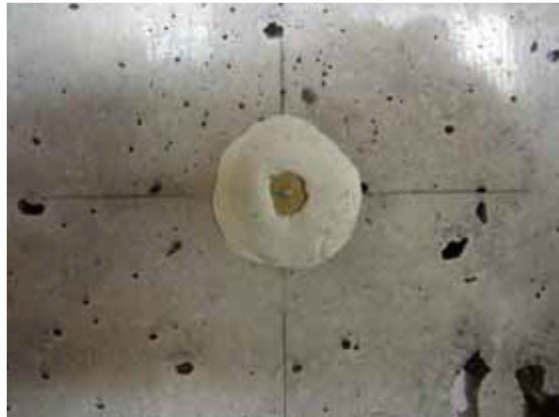
図-3.4 供試体の表面ひずみ計測位置

供試体に取り付けたコンタクト標点の位置は**図-3.4** に示す通りであり、フーチング天端の水平方向のひずみ、フーチング側面の水平方向および鉛直方向のひずみ、柱の水平方向のひずみを計測した。

(a) コンタクト標点

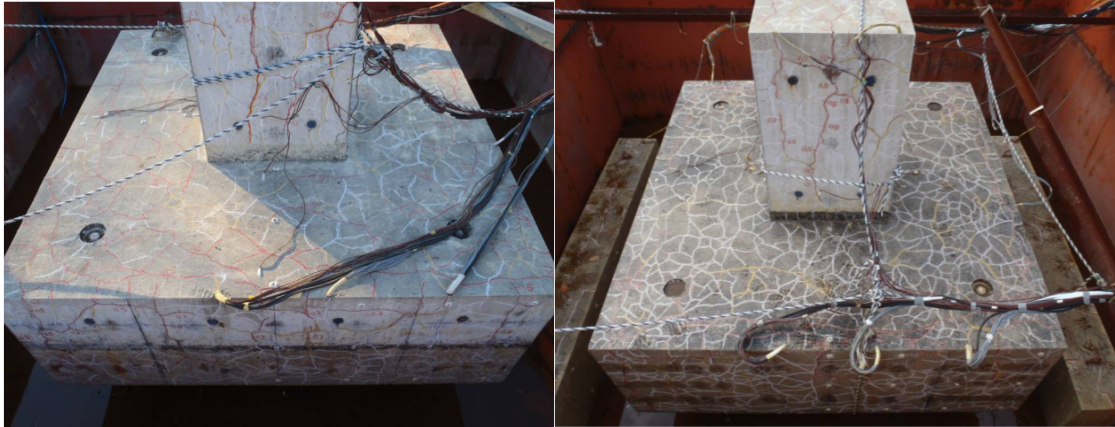
写真-3.2 Case 1 および Case 2 のフーチング天端のひび割れ状況（暴露実験開始後 4 年 9 か月経過時点）

写真-3.2 に、暴露開始後 4 年 9 か月の Case 1, 2 の供試体の状況を示す。2 ケースともフーチング表面に ASR 特有の亀甲状のひび割れが生じており、暴露実験によって ASR が進行したことが分かる。

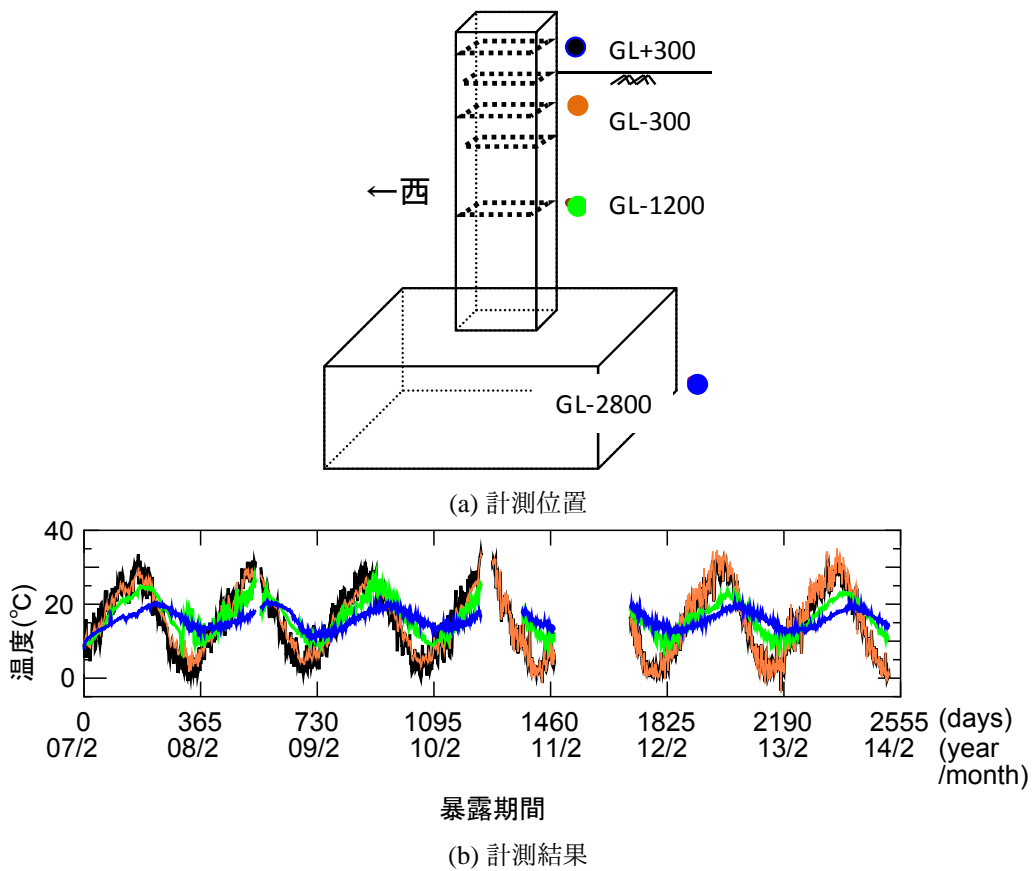
図-3.13 Case 3 のフーチングおよび柱周辺の温度の時刻歴

図-3.13 に Case 3 の供試体周辺の環境の温度の時刻歴を示す。温度の計測位置は図-3.13 (a) に示す通りであり、深度方向に 4 点計測した。ここに、GL. は地表面位置であり、以後、地表面より X mm 下の深度を $GL.-X$ mm、地表面より X mm 上の位置を $GL.+X$ mm と表記する。図-3.13 (b) より、温度は深度に強く依存しており、深度が深くなるほど最高温度は低く、最低温度は高くなる傾向がみられる。特に、フーチング位置 ($GL.-1200$ mm) の温度と地表面付近 ($GL.-300$ mm) の温度は最大 10°C 程度の違いがあり、同じ土中でも暴露環境条件は異なることがわかる。

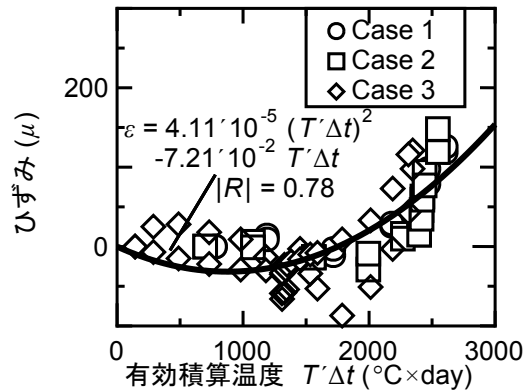
図-3.19 鉄筋に生じたひずみと積算温度の関係

鉄筋はコンクリートの乾燥収縮の影響により一度圧縮された後に緩やかな引張に転じ、その後、ASR により引張ひずみが増加する。この特性を踏まえ、コンクリートの膨張速度が増加する時点で Case 1～3 に生じた鉄筋ひずみと温度との関係を調べた。計測結果を分析したところ、いずれのケースにおいても、鉄筋のひずみが 150μ 以上になると、その後のひずみ増加速度が大きくなることが分かったため、本文では 150μ を ASR により鉄筋ひずみが増加しはじめる閾値（以下、基準ひずみと呼ぶ）とする。なお、この値は、文献⁹⁰⁾において、ひび割れが発生する際に鉄筋に生じるひずみの目安として示されている値にほぼ一致する。

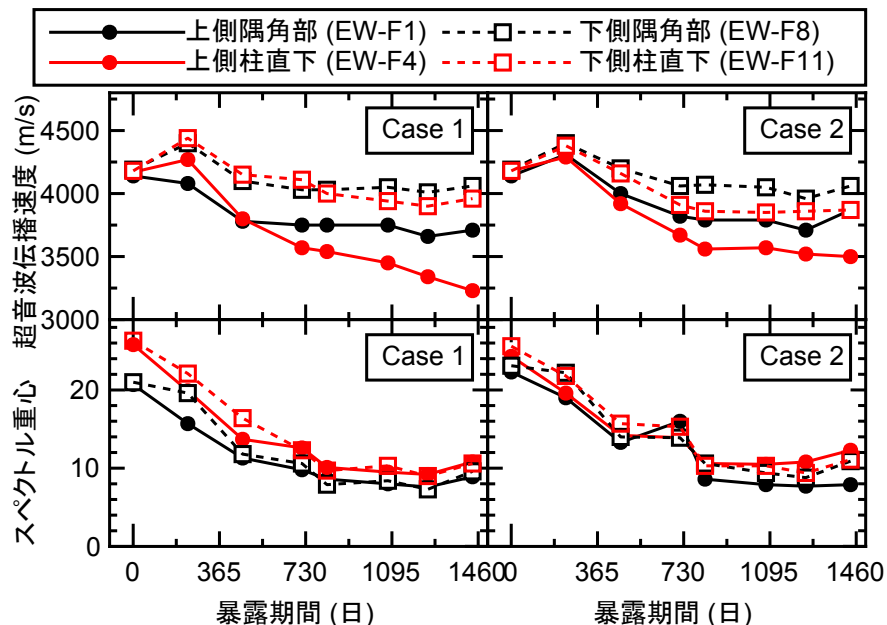
図-3.20 全断面法による超音波の伝播特性の計測結果

図-3.20に、全断面法によって計測した超音波の伝播特性の分析結果を示す。図-3.20の左側の上下二段はCase 1の分析結果であり、右側の上下二段はCase 2の分析結果である。また、各ケースの上段は伝播速度の分析結果、下段はスペクトル重心の分析結果である。各図においては、図-3.8に示した計測点のうち、フーチング隅角部のF1とF8、柱直下のF4とF11の計測点を示している。なお、F1とF4はフーチング上段、F8とF11はフーチング下段の計測結果であり、いずれも超音波を東西方向に透過させた場合の結果である。

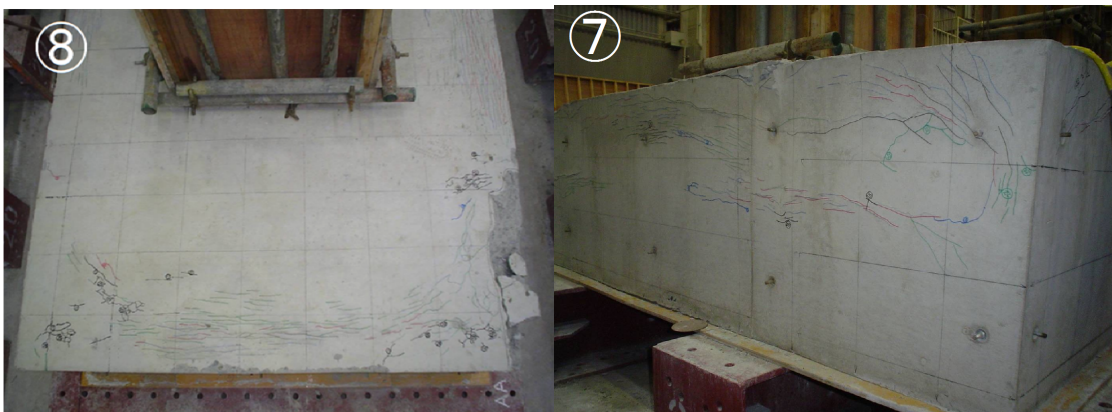
写真-4.2 模擬供試体のひび割れ状況 (Case AA1)

写真-4.2、4.3 に、打設後 25 日が経過した時点で実験供試体に生じたひび割れの状況を示す。フーチング上面・側面ともに、多数のひび割れが生じている。ひび割れは、特に上面の隅角部と側面の中央部に集中していた。上面の隅角部に関しては、コンクリートが剥落している供試体もあった。これは、隅角部の上面鉄筋を破断させたためであると思われる。側面の中央部に生じたひび割れはフーチングを横断する方向に生じていた。本実験供試体は鉛直方向の鉄筋が少なく、膨張材によるはらみだしの影響が顕著に現れたものと考えられる。なお、側面の中央部に生じたひび割れは、特にせん断破壊先行型供試体のひび割れが甚大であった。これは、曲げ破壊先行型供試体と比べて、せん断破壊先行型供試体においてはせん断補強筋が少なかったためであると考えられる。

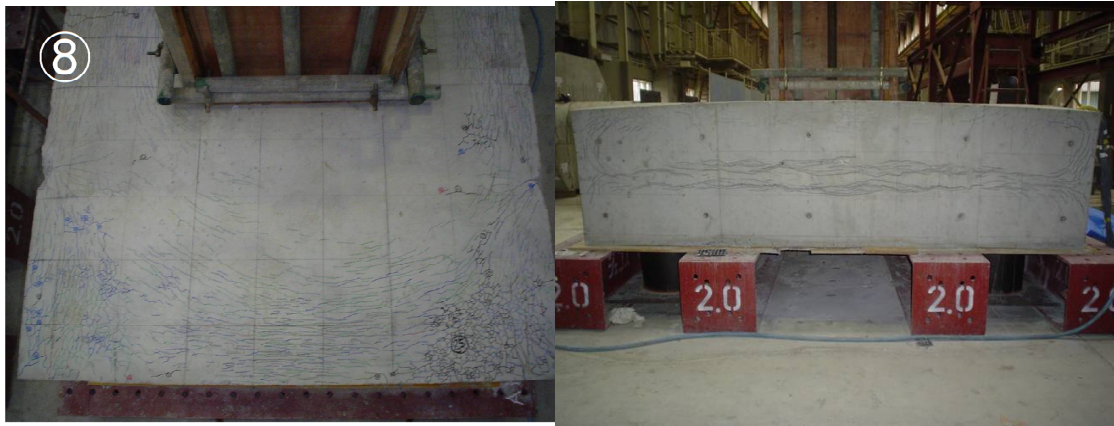
(a) フーチング上面

(b) フーチング側面

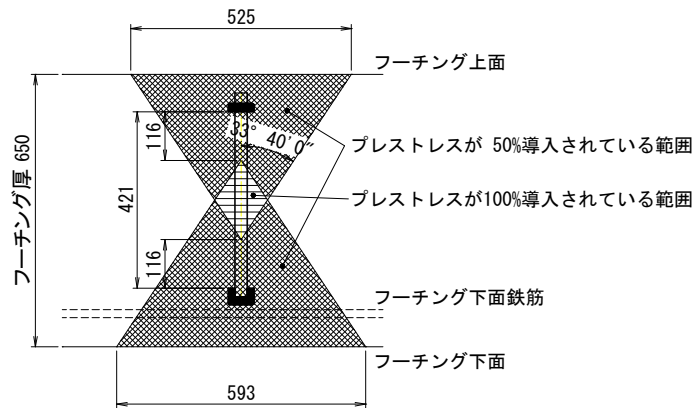
ここで、本実験では 1 本あたり 100 kN のプレストレスを導入したものの、本実験供試体の厚さは 650 mm であり、プレストレスの有効伝達長が確保できるだけの厚さが無いため、プレストレスの有効範囲や導入プレストレス量は規格値よりも小さい。そのため、製品開発時の試験結果などに基づいて、プレストレスの導入範囲 V_{PC} とプレストレスの有効範囲 V'_{PC} の比率 p_V 、および緊張力のうちフーチングに導入されるプレストレスの割合 p_p を図-4.10 のように仮定し、 p_V と p_p の積を補正係数 k_{pe} として乗じることとした。

(a) 1 本の鉛直 PC 鋼材のプレストレスの有効範囲 V'_{PC}

(b) 8 本の鉛直 PC 鋼材に導入されたプレストレスの影響範囲 V_{PC}
