4.3 曲げ破壊先行型供試体に対する実験結果

4.3.1 各ケースの損傷の進展と破壊形態

(a) 基準供試体 (Case CA1) に対する載荷実験結果

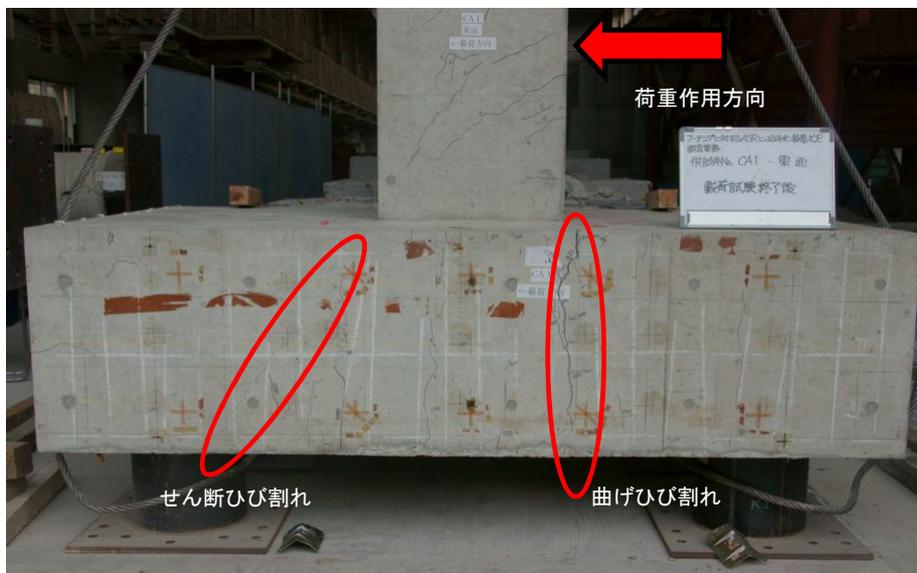
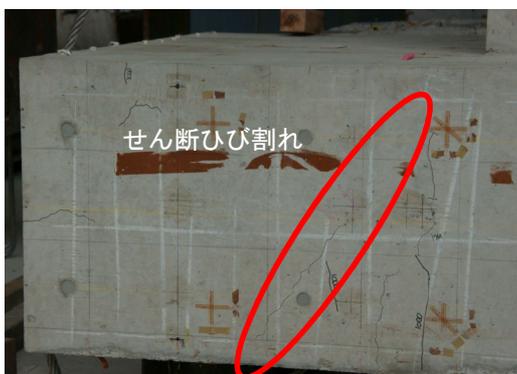
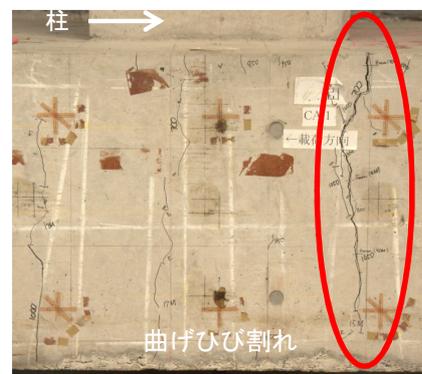
写真-4.4 実験終了後のフーチングの状況 (Case CA1)

(a) 側面（東側）から見た全体図

(b) 東側側面に発生したせん断ひび割れ

(c) 東側側面に発生した曲げひび割れ

写真-4.4 に実験終了後の供試体の状況、表-4.20 に供試体に確認された損傷イベント、図-4.11 にフーチングの代表的な損傷状況、図-4.12 に載荷点における荷重と変位の関係を示す。図-4.13 はフーチングのひび割れ図を示しており、図-4.13 中の無単位の数字はそのひび割れが発生した荷重値 (kN)、後ろに M が記載されている数字は荷重制御後に変位制御に切り替えた後に生じたひび割れの発生時の載荷変位 (mm) を示している。また、浮きの範囲として示すハッチ部は、載荷実験終了後にテストハンマーのたたき検査で確認された、コンクリートの浮上り範囲を示している。なお、荷重値、変位、浮上り範囲の表記は、以降のケースについても同じである。

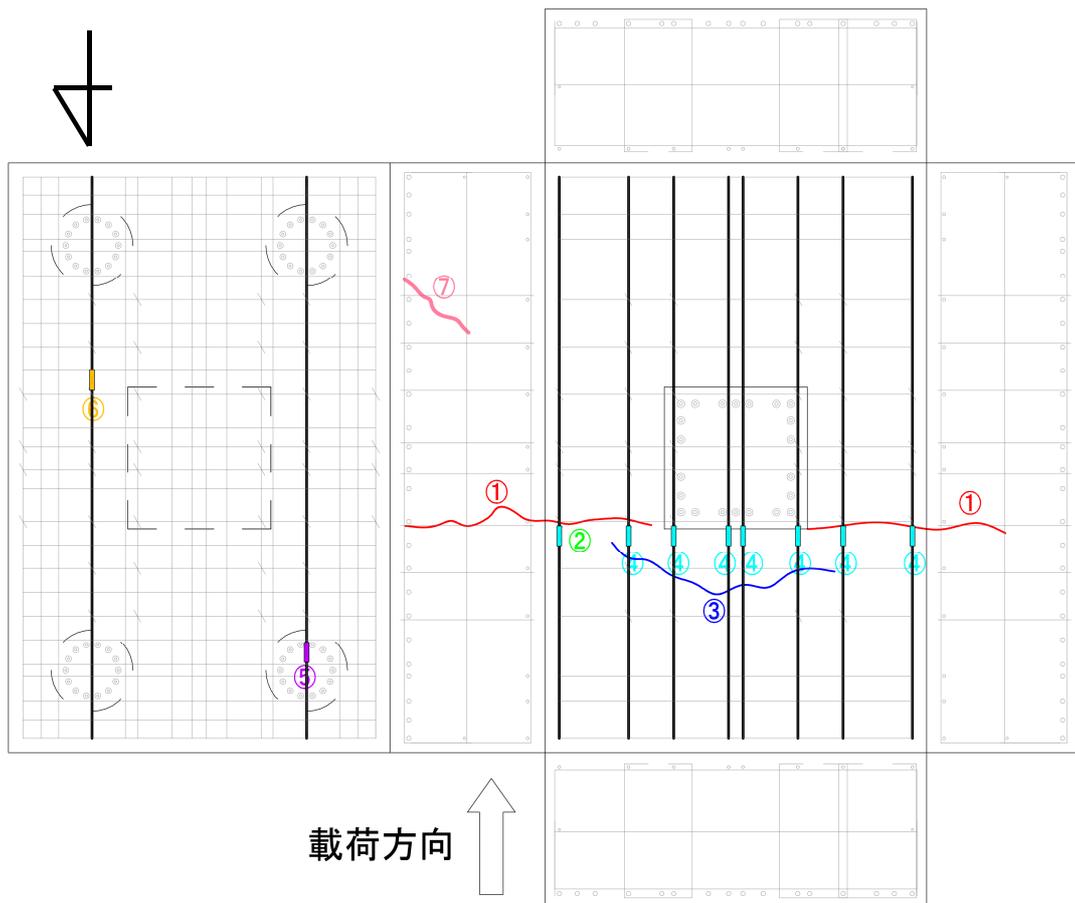
図-4.11 主な損傷イベントの発生個所 (Case CA1)

損傷イベント	荷重 (kN)	変位 (mm)
柱部にひび割れ発生	743.3	5.8
柱引抜側端部付近のフーチング上面に曲げひび割れ発生 (図-4.11 の①)	1044.4	11.3
柱の引抜側端部付近のフーチング上面鉄筋が降伏 (図-4.11 の②)	1109.1	12.8
フーチング上面の柱引抜側付近に円弧上のひび割れ発生 (図-4.11 の③)	1248.4	16.4
柱の引抜側端部付近の全てのフーチング上面鉄筋が降伏 (図-4.11 の④)	1287.6	17.9
引抜側の杭直上のフーチング下面鉄筋が降伏 (図-4.11 の⑤)	1365.1	20.8
柱の押込側端部付近のフーチング下面鉄筋が降伏 (図-4.11 の⑥)	1450.4	24.7
柱の最外縁鉄筋が降伏	1559.3	29.8
最大荷重 (ジャッキ容量の限界) および 柱の押込側端部と押込側の杭の間でせん断ひび割れ発生 (図-4.11 の⑦)	1747.5	39.7

これらの図表より、Case CA1 の載荷実験で確認された損傷の進展過程は次のとおりである。荷重が約 700 kN に達したあたりから、フーチング側面の上面を中心に多数のひび割れが発生した。荷重が 1044.4 kN に達すると、現行道示 IV における曲げ照査断面にあたる⁹⁸⁾、引抜側のフーチング上面における柱の引抜側端部位置から載荷直角方向に伸びるひび割れが生じ始めた（図-4.11 の①）。このひび割れは側面にまで延伸し、最終的にはフーチング下面にまで到達した。なお、このひび割れは荷重の増加に伴って側面にまで到達し、最大荷重時にはフーチング下端にまで到達している。荷重が 1109.1 kN に達した時点で、柱の引抜側端部位置付近のフーチング上面鉄筋のひずみが降伏ひずみに達した（図-4.11 の②）。載荷変位が 16.4 mm（載荷荷重が 1248.4 kN）に達した時点で、フーチング上面のうち柱の引抜側端部周辺に円弧上のひび割れが発生した（図-4.11 の③）。実験終了後に確認したところ、円弧上のひび割れから柱の引抜側端部にかけて、かぶりコンクリートの浮上りが確認された。このような浮上りは、既往の実験においても確認されている⁵³⁾。載荷変位が 17.9 mm（荷重が 1287.6 kN）に達すると柱の引抜側端部に載荷直角方向に配置された全ての鉄筋ひずみゲージの計測結果が降伏ひずみを超え、上面鉄筋が全降伏に至った（図-4.11 の④）。前述の通り、この位置は現行道示 IV の曲げ照査位置である。その後、載荷変位が 20.8 mm（荷重が 1365.1 kN）に達した時点で、引抜側の杭直上の下面鉄筋のひずみが降伏ひずみに達した（図-4.11 の⑤）。載荷変位が 24.7 mm（荷重が 1450.4 kN）に達した時点で、柱の押込側端部付近の下面鉄筋のひずみも降伏ひずみに達した（図-4.11 の⑥）。最終的には、使用した載荷ジャッキで作用させられる最大荷重 (1747.5 kN) まで作用させたものの、供試体は破壊には至らなかった。最大荷重時には、図-4.11 の⑦で示した、現行道示 IV の曲げ照査位置に生じた側面のひび割れ幅が拡大するとともに、東側の側面の柱の押込側端部と押込側の杭との間に斜め方向のせん断ひび割れが生じた（図-4.11 の⑦）。また、フーチング上面に柱の中心から載荷ジャッキ側に向けうひび割れが生じた（図-4.11 の⑧。）

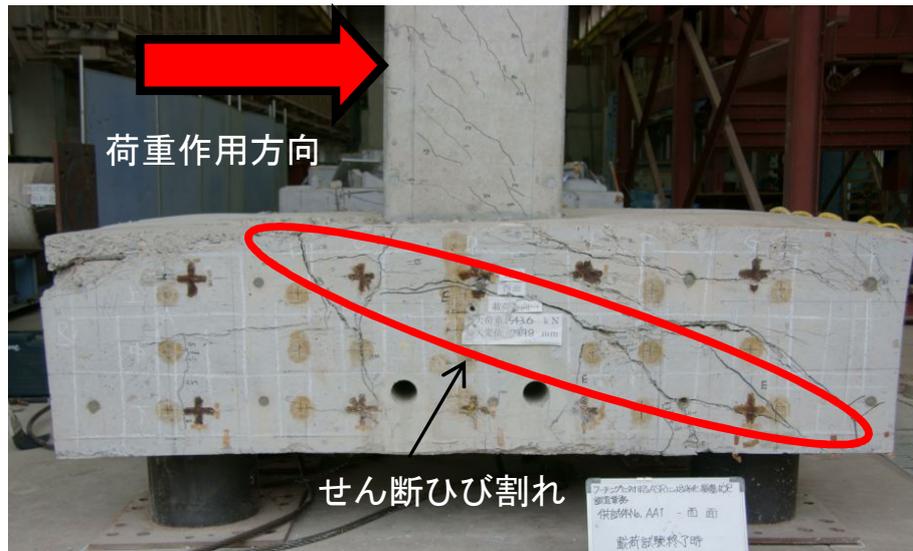
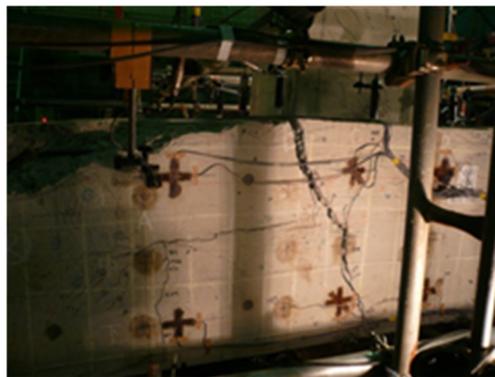
写真-4.5 実験終了後のフーチングの状況 (Case AA1)

(a) 側面（西側）から見た全体図

(b) 西側側面に発生したひび割れ

写真-4.5 に実験終了後の供試体の状況、表-4.21 に供試体に確認された損傷イベント、図-4.14 にフーチングの代表的な損傷状況、図-4.15 に載荷点における荷重と変位の関係を示す。図-4.16 はフーチングのひび割れ図を示しており、図-4.16 中の剥離はテストハンマによるたたき検査で確認されたコンクリートの浮上り範囲を示しており、剥離（実験開始前）として示す部分は実験開始前の ASR の膨張による浮上り、剥離（実験時）は載荷による浮上りの範囲を示している。

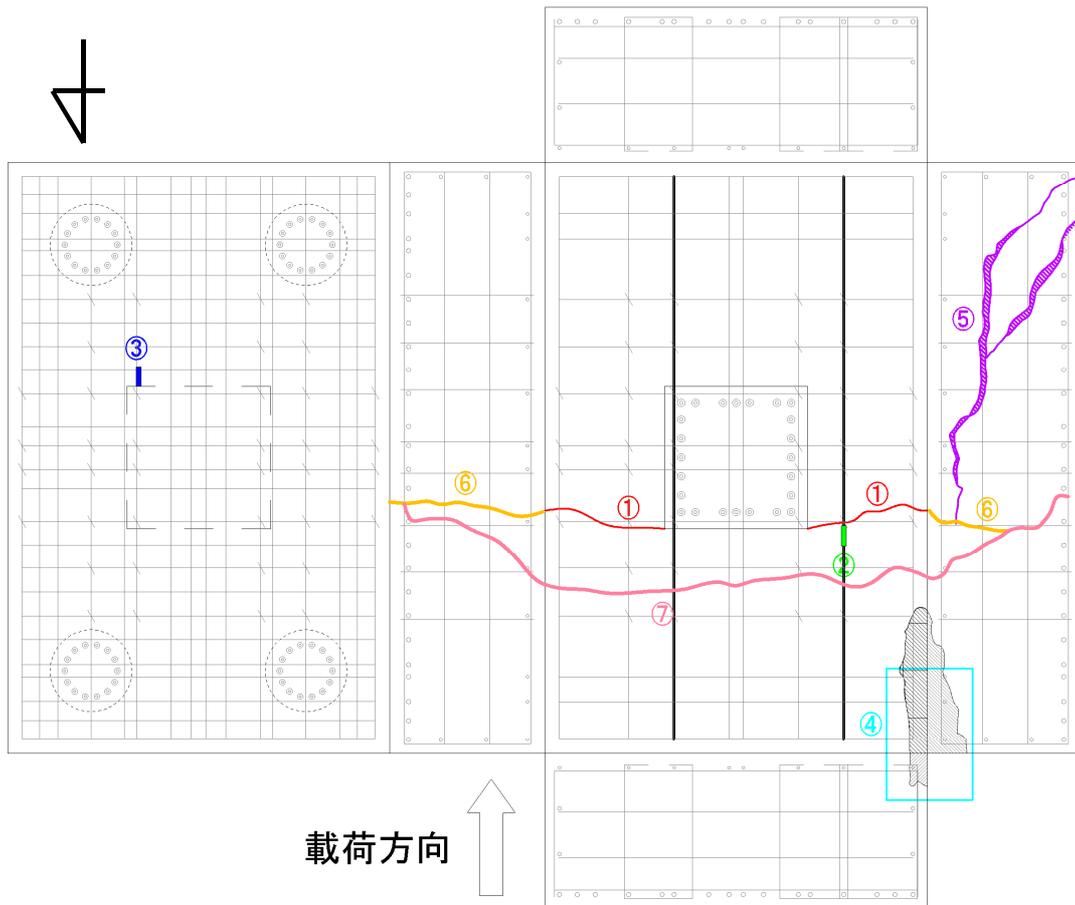
図-4.14 主な損傷イベントの発生個所 (Case AA1)

損傷イベント	荷重 (kN)	変位 (mm)
柱部にひび割れ発生	299.1	2.2
柱引抜側端部付近のフーチング上面に曲げひび割れ発生 (図-4.14 の①)	849.3	10.4
柱の引抜側端部付近のフーチング上面鉄筋が降伏 (図-4.14 の②)	1003.2	14.9
柱の押込側端部付近のフーチング下面鉄筋が降伏 (図-4.14 の③)	1028.7	19.0
柱の最外縁鉄筋が降伏	1094.4	23.0
せん断ひび割れ発生 (図-4.14 の⑤) および最大荷重	1543.6	76.0

これらの図表より、Case AA1 の載荷実験で確認された損傷の進展過程は次のとおりである。荷重が 849.3 kN に達したあたりから、引抜側のフーチング上面における柱の引抜側端部位置から載荷直角方向に伸びるひび割れが生じ始めた（図-4.14 の①）。このひび割れは荷重の増加に伴って延伸し、側面からフーチング下面にまで到達している（図-4.14 の⑥）。荷重が 1003.2 kN に達した時点で、フーチング上面鉄筋のうち、杭直上ライン上の柱の引抜側端部付近に位置の上面鉄筋のひずみが降伏ひずみに達した（図-4.14 の②）。また、ほぼ同タイミングで柱部引抜側端部の載

荷側に、円弧上のひび割れが生じた（図-4.14 の⑦）。図-4.14 の①のひび割れと同様に、⑦のひび割れも最終的にはフーチング下端に到達している。なお、図-4.14 の①や②の位置は、現行道示 IV の曲げ照査位置である。上面鉄筋のひずみが降伏ひずみに達したことにより、荷重-変位関係の剛性が大きく低下した。その直後、荷重変位が 19.0 mm（荷重が 1028.7 kN）に達したあたりで柱の押込側端部と押込側の杭との間の下面鉄筋のひずみが降伏ひずみに達した（図-4.14 の③）。上面鉄筋が降伏した後に剛性が大きく低下したものの荷重は増加し続け、柱の最外縁鉄筋の降伏を経て、最終的に荷重変位が 76.0 mm（荷重が 1543.6 kN）に達した時点で、図-4.14 の①、⑥、⑦ のフーチング側面の曲げひび割れの幅が広がるとともに、柱の押込側端部から押込側の杭に向かうせん断ひび割れ（図-4.14 の⑤）が生じ、フーチングのせん断破壊により荷重が低下した。4.1.4(b) に示したように、Case AA1 には膨張材を混入して ASR を模擬したことによってフーチング側面に生じたひび割れが生じている。ASR を模擬したことによって生じたひび割れは、柱から押込側の杭にかけて水平に生じており、図-4.14 の⑤の上側のせん断ひび割れとほぼ同位置である。以上から、荷重が作用することによって ASR を模擬したことによって生じたひび割れが進展したものと考えられる。

曲げ照査位置にある他の上面鉄筋のひずみが最大値を記録したのは、**図-4.14**の②の位置で計測されたひずみが降伏ひずみに達したのと同様であり、後述するようにこれ以降荷重が増加するに伴ってひずみは減少していた。実験終了後に打音検査により調査した結果、引張側のフーチング上面コンクリートが全て浮き上がっていることが確認された。さらに、**図-4.14**の④の位置の隅角部の上面コンクリートを研ったところ、**写真-4.6**に示すように鉄筋と周囲のコンクリートに隙間が生じているとともに、鉄筋が荷重方向に2 cmほど引き抜かれていることが確認された。このような上面鉄筋の引抜けが生じたのは、曲げ破壊先行型供試体の中ではCase AA1のみであった。

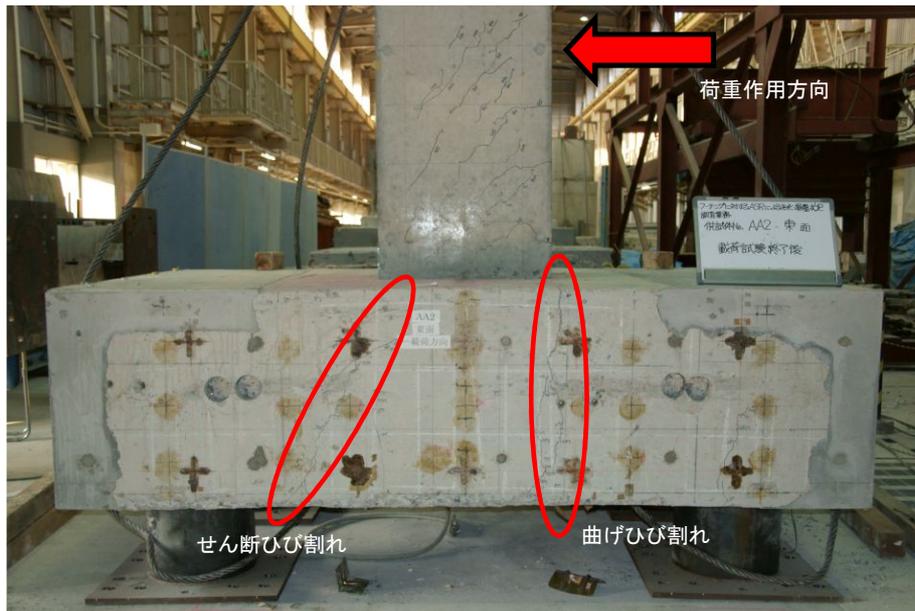
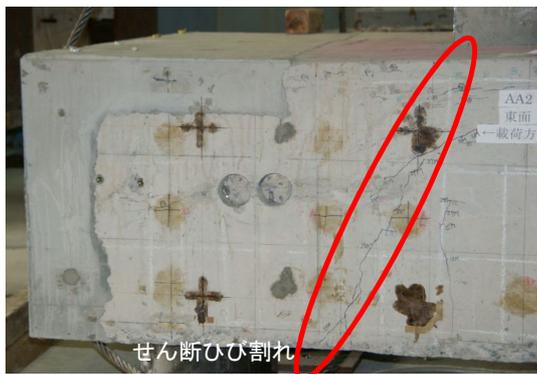
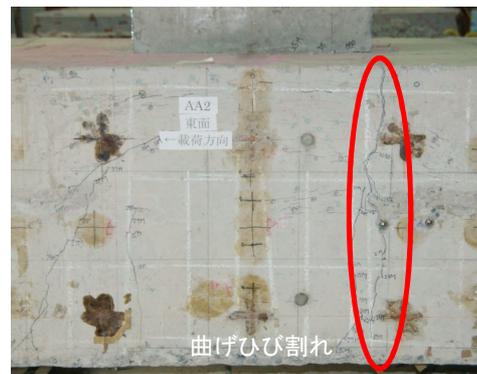
写真-4.7 実験終了後のフーチングの状況 (Case AA2)

(a) 側面（東側）から見た全体図

(b) 東側側面に発生したせん断ひび割れ

(c) 東側側面に発生した曲げひび割れ

写真-4.7に実験終了後の供試体の状況、**表-4.22**に供試体に確認された損傷イベント、**図-4.17**にフーチングの代表的な損傷状況、**図-4.18**に荷重点における荷重と変位の関係、**図-4.19**にフーチングのひび割れ図を示す。

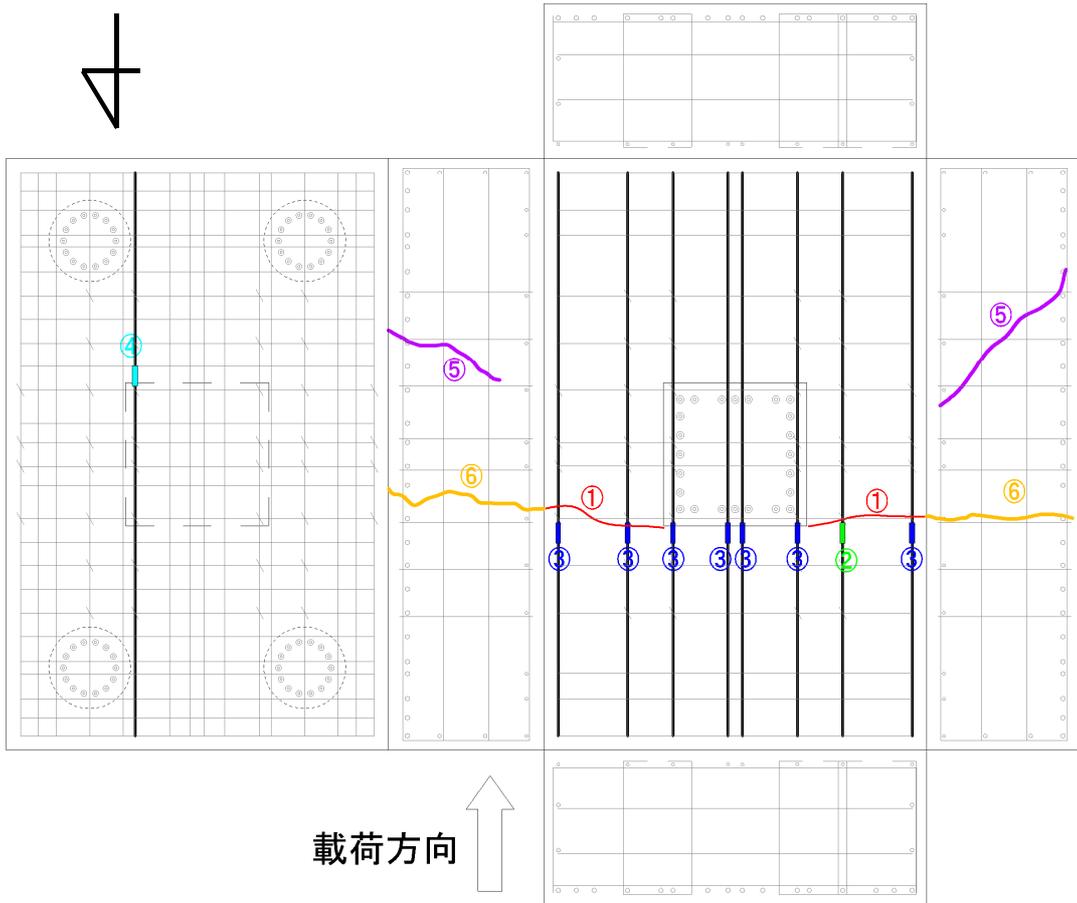
図-4.17 主な損傷イベントの発生個所 (Case AA2)

損傷イベント	荷重 (kN)	変位 (mm)
柱部にひび割れ発生	350.1	2.3
柱引抜側端部付近のフーチング上面に曲げひび割れ発生 (図-4.17 の①)	921.8	10.8
柱の引抜側端部付近のフーチング上面鉄筋が降伏および (図-4.17 の②)	1133.7	18.2
柱の押込側端部と押込み側の杭の間でせん断ひび割れ発生 (図-4.17 の⑤)		
柱の最外縁鉄筋が降伏	1180.7	21.1
柱の引抜側端部付近の全てのフーチング上面鉄筋が降伏 (図-4.17 の③)	1262.1	25.1
柱の押込側端部付近フーチング下面鉄筋が降伏 (図-4.17 の④)	1306.2	26.1
最大荷重	1575.9	49.6

これらの図表より、Case AA2の荷重実験で確認された損傷の進展過程は次のとおりである。荷重が921.8 kNに達したあたりから、引抜側のフーチング上面における柱の引抜側端部位置から荷重直角方向に伸びるひび割れが生じ始めた(**図-4.17**の①)。このひび割れは、後述する⑤のひび割れが増加するのとほぼ同時に側面にも延伸し、最終的にはフーチング下面まで到達した⑥。その後、荷重変位が18.2 mm (荷重が1133.7 kN)に達した時点で一部の上面鉄筋のひずみが降伏ひずみに達した(**図-4.17**の②)。荷重変位が25.1 mm (荷重が1262.1 kN)に達すると上面鉄筋が全降伏に至った(**図-4.17**の③)。Case CA1と同様に、**図-4.17**の①のひび割れや、②、③の降伏ひずみに達した位置は柱の引抜側端部のライン上であり、現行道示IVの曲げ照査位置であった。全ての上面鉄筋が降伏に達した直後の荷重変位が26.1 mm (荷重が1306.2 kN)に達した時点で柱の押込側端部と押込側の杭の間の下面鉄筋のひずみも降伏ひずみに達した(**図-4.17**の④)。下面鉄筋が降伏に達したのちも荷重は増加し続け、荷重変位が49.6 mm (荷重が1575.9 kN)に達した時点で荷重架台が動いたことにより荷重が低下したため、実験を終了した。なお、Case AA2ではCase

AA1 のような急激な剛性低下は確認されなかった。その一方で、全ての上面鉄筋のひずみが降伏ひずみに達したあたりから、柱の押込側端部と押込側の杭の間に、Case AA1 で最終的な荷重低下の要因となったせん断ひび割れと同様のひび割れが発生した (図-4.17 の⑤)。

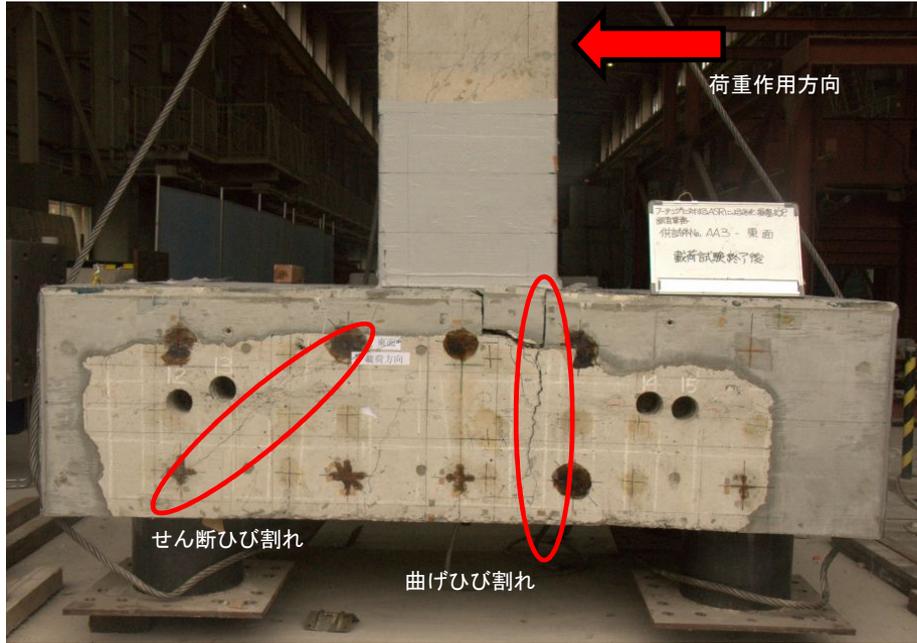
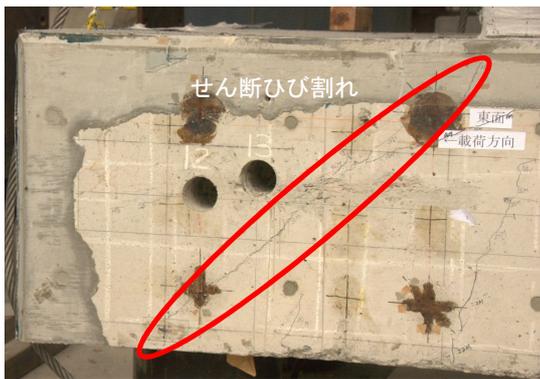
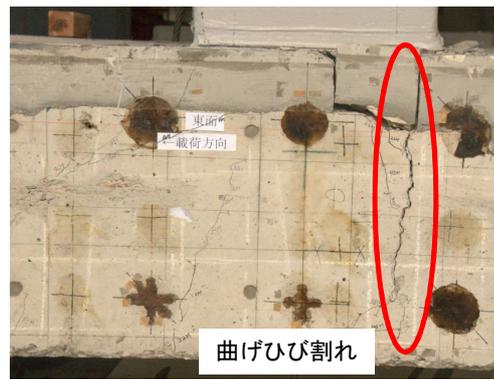
写真-4.8 実験終了後のフーチングの状況 (Case AA3)

(a) 側面（東側）から見た全体図

(b) 東側側面に発生したせん断ひび割れ

(c) 東側側面に発生した曲げひび割れ

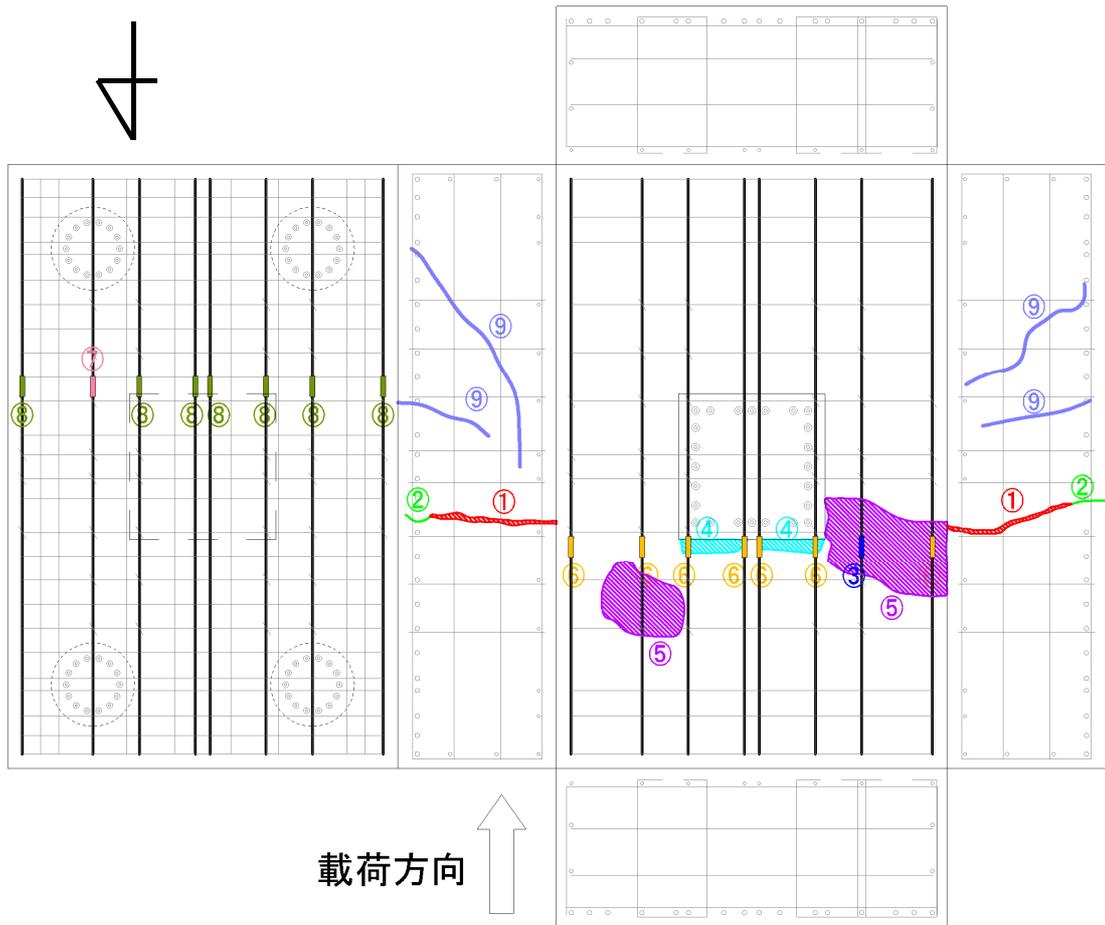
図-4.20 主な損傷イベントの発生個所 (Case AA3)

損傷イベント	荷重 (kN)	変位 (mm)
柱部にひび割れ発生	600.2	4.8
柱引抜側端部付近のフーチング側面に曲げひび割れ発生 (図-4.20 の①)	1100.3	10.9
柱の引抜側端部付近のフーチング上面鉄筋が降伏 (図-4.20 の③)	1149.3	12.4
柱の最外縁鉄筋が降伏	1314.1	17.2
フーチングの曲げ照査位置 (柱引抜側端部付近) で炭素繊維シートが浮上り (図-4.20 の④)	1353.3	18.1
炭素繊維シートの浮上り範囲が拡大および (図-4.20 の⑤)	1444.5	21.3
柱の押込側端部と押込み側の杭の間でせん断ひび割れ発生 (図-4.20 の⑨)		
柱の引抜側端部付近の全てのフーチング上面鉄筋が降伏 (図-4.20 の⑥)	1490.6	23.3
柱の押込側端部付近のフーチング下面鉄筋が降伏 (図-4.20 の⑦)	1508.3	24.3
柱の押込側端部付近の全てのフーチング下面鉄筋が降伏 (図-4.20 の⑧)	2048.6	64.4
最大荷重 (荷重除荷)	2068.2	68.4

また、荷重変位が 21.3 mm（荷重が 1444.5 kN）に達して炭素繊維シートの浮上り範囲が拡大すると同時に、前述の 3 ケースと同様にフーチング側面に、柱位置から押込側の杭に向かう斜め方向のひび割れが生じた（図-4.20 の㊸）。

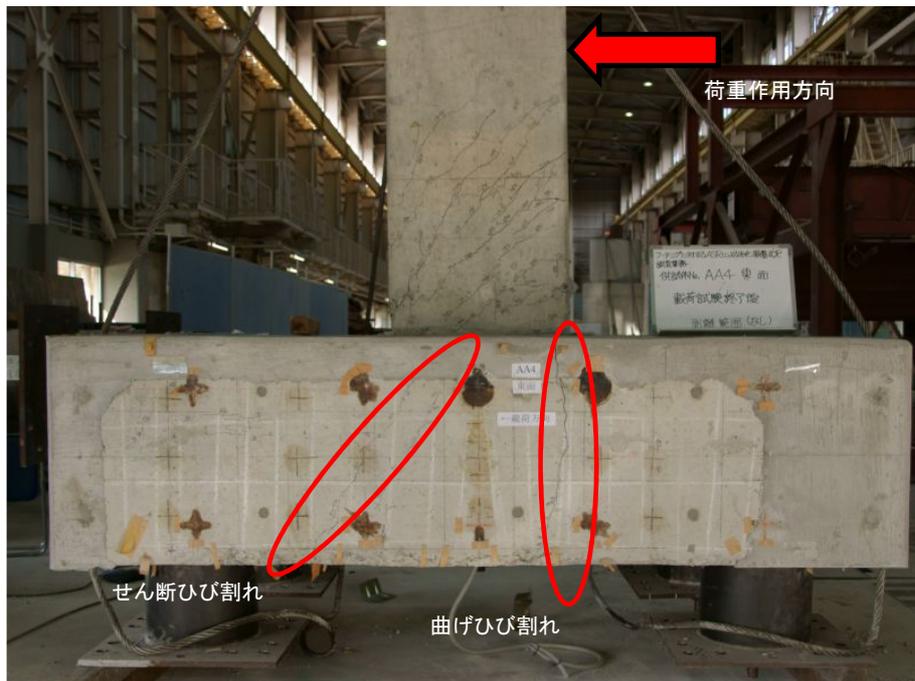
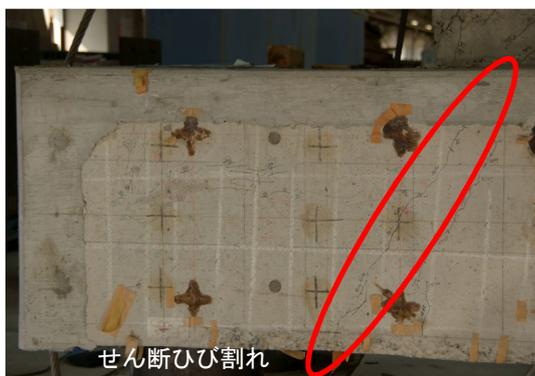
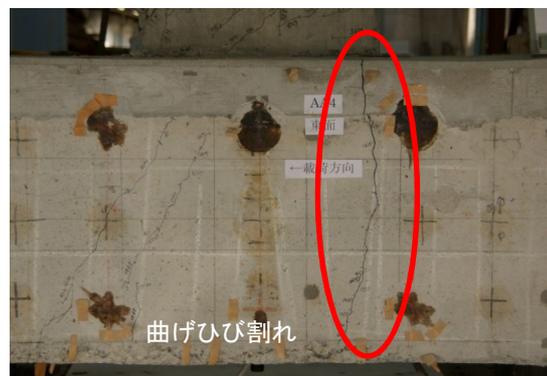
写真-4.9 実験終了後のフーチングの状況 (Case AA4)

(a) 側面（東側）から見た全体図

(b) 東側側面に発生したせん断ひび割れ

(c) 東側側面に発生した曲げひび割れ

写真-4.9 に実験終了後の供試体の状況、表-4.24 に供試体に確認された損傷イベント、図-4.23 にフーチングの代表的な損傷状況、図-4.24 に荷重点における荷重と変位の関係、図-4.25 にフーチングのひび割れ図を示す。

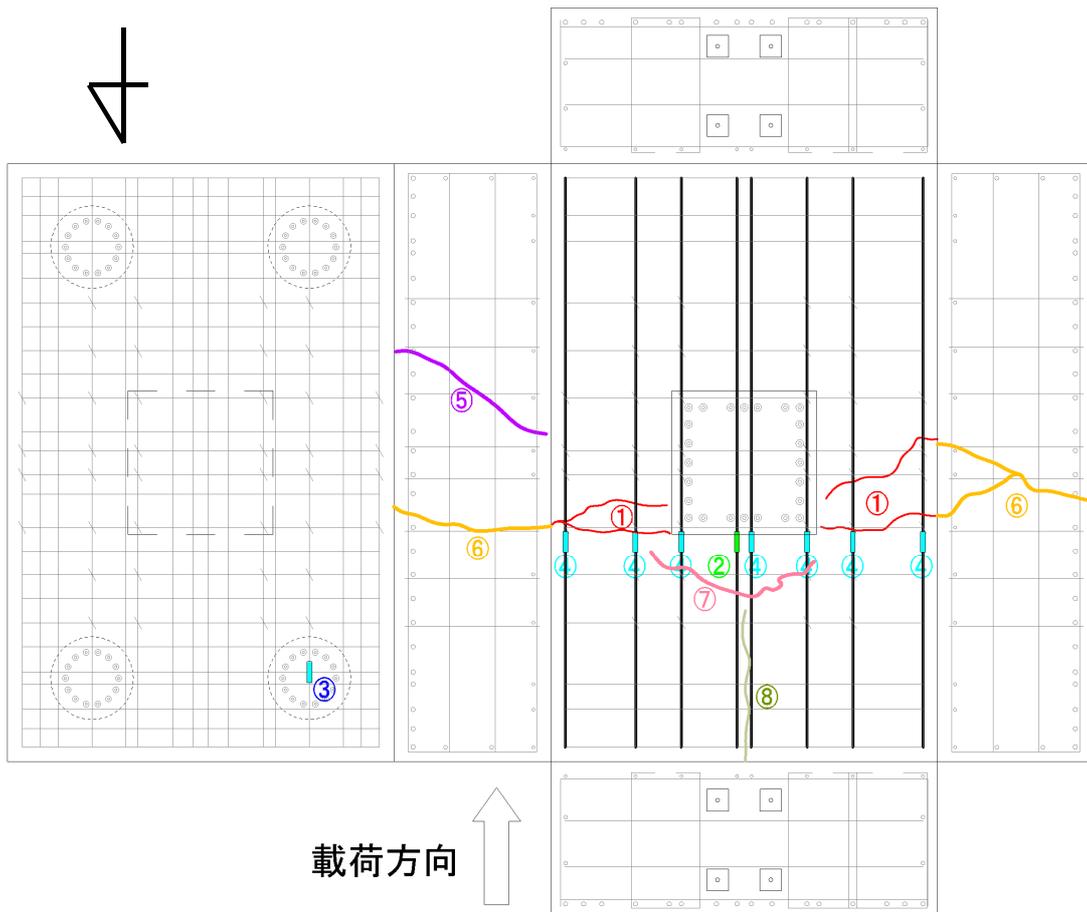
図-4.23 主な損傷イベントの発生個所 (Case AA4)

損傷イベント	荷重 (kN)	変位 (mm)
柱部にひび割れ発生	451.1	2.5
柱の最外縁鉄筋が降伏	1203.3	13.3
柱引抜側端部付近のフーチング上面に曲げひび割れ発生 (図-4.23 の①)	1220.9	13.3
柱の引抜側端部付近のフーチング上面鉄筋が降伏 (図-4.23 の②)	1476.9	20.4
引抜側の杭近傍のフーチング下面鉄筋が降伏 (図-4.23 の③)	1657.3	29.4
柱の押込側端部と押込み側の杭の間でせん断ひび割れ発生 (図-4.23 の⑤)	1700.5	32.3
柱の引抜側端部付近の全てのフーチング上面鉄筋が降伏 (図-4.23 の④)	1748.5	35.5
最大荷重 (荷重除荷)	1987.8	60.8

で、Case AA2 や AA3 と同様に柱の押込側端部から押込み側の杭に向かう斜め方向のひび割れが生じた（図-4.23 の⑤）。これらの図表より、Case AA4 の載荷実験で確認された損傷の進展過程は次のとおりである。荷重が 1203.3 kN に達した時点で、柱の最外縁の鉄筋のひずみが降伏ひずみに達した。荷重が 1220.9 kN に達したあたりから、引抜側のフーチング上面における柱の引抜側端部位置から載荷直角方向に伸びるひび割れが生じ始めた（図-4.23 の①）。このひび割れは、最終的にはフーチング下面にまで到達している⑥。荷重が 1476.9 kN に達した時点で、一部のフーチング上面鉄筋のひずみが降伏ひずみに達した（図-4.23 の②）。ひずみが降伏ひずみに達した位置は、前述の 4 ケースと同じ、現行道示 IV の曲げ照査位置である、柱の引抜側端部付近であった。載荷変位が 29.4 mm（荷重が 1657.3 kN）に達した時点で、引抜側の杭直上のフーチング下面鉄筋のひずみが降伏ひずみに達した（図-4.23 の③）。載荷変位が 35.5 mm（荷重が 1748.5 kN）に達したあたりで、フーチングの全ての上面鉄筋のひずみが降伏ひずみに達した。ひずみが降伏ひずみに達した位置は、最初に上面鉄筋のひずみが降伏ひずみに達した位置と同じ柱の引抜側端部付近であった（図-4.23 の④）。その後も荷重は増加し続け、載荷変位が 60.8 mm（1987.8 kN）に達した時点で、荷重を除荷した。荷重を除荷した理由は、本ケースがプレストレスを導入しており、破壊に至ることでコンクリート片が周囲に飛び散るなどの危険性があり、実験の安全を考慮したためである。なお、Case CA1 と同様に、フーチング上面においては、柱の引抜側周辺に円弧上のひび割れ⑦、柱の引抜側端部から載荷ジャッキ側に向かうひび割れが生じた⑧。

また、上段の水平 PC 鋼材の C 点においては、鉄筋のひずみは載荷初期から最大荷重に至るまで一貫して圧縮側に増加しているのに対し、水平 PC 鋼材のひずみは載荷初期には若干の圧縮ひずみが累積するものの、最終的には引張りひずみが累積している。図-4.23、図-4.25 に示したように C 点の位置にはせん断ひび割れが生じていることから、この位置の水平 PC 鋼材は柱の押込側端部から押込側の杭に向かうせん断荷重に対して抵抗している可能性がある。表-4.25 に示したように、Case AA4 のせん断ひび割れ発生荷重は Case AA1 や AA2, AA3 よりも大きく、基準供試体の Case CA1 のせん断ひび割れ発生荷重とほぼ同程度であった。これは、上記のように C 点の水平 PC 鋼材がせん断荷重に対して抵抗したためであると考えられる。

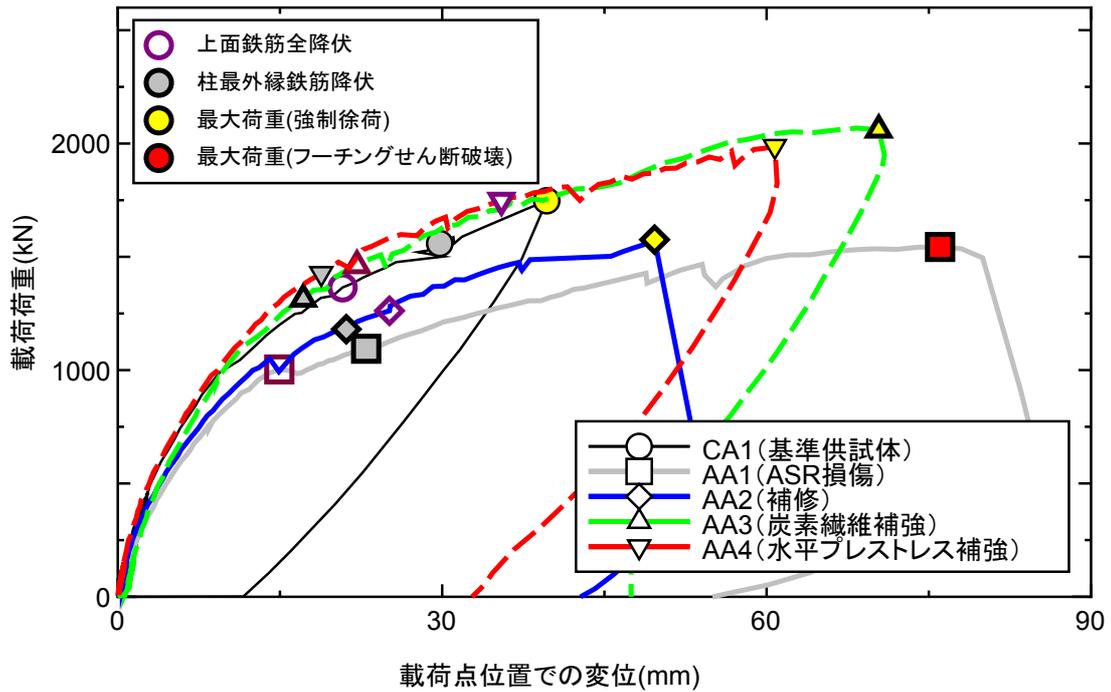
図-4.26 曲げ破壊先行型供試体の荷重－変位関係

図-4.26 に示すように、Case AA1 では荷重が 1003.2 kN（載荷変位が 14.9 mm）で上面鉄筋のひずみが降伏ひずみに達して以降、剛性が大きく低下している。この変位レベルまでの各ケースの荷重－変位曲線を見てみると、Case AA1 の荷重－変位関係が最も下側にあり、他の 4 ケースに比べて剛性が小さいことが分かる。また、他のケースでは、Case AA1 で見られたような急激な剛性低下も生じなかった。以上から、ASR によってフーチングの剛性が低下することが明らかになった。補修を行った Case AA2 の剛性は Case AA1 よりも大きいものの、Case CA1 よりも小さく、ASR による損傷を補修したとしても、ASR による損傷を受ける前までには剛性が回復しなかった。写真-4.27 に示すように、Case AA2 に対して実験終了後に供試体からコアを採取したところ、ひび割れが確認された。このコアの採取位置は載荷実験でひび割れが生じていない箇所であることから、コアに確認されたひび割れは実験開始前から生じていた ASR を模擬したことによるひび割れ

していないために他のケースと同じように全ての上面鉄筋が降伏した時点をフーチングの降伏とみなすことはできない。ただし、図-4.26に示すように、荷重が1003.2 kN（载荷変位が14.9 mm）で上面鉄筋のひずみが降伏ひずみに達した時点で剛性が著しく低下している。さらに、後述するようにこれ以降は上面鉄筋にひずみが生じないため、この点を降伏と仮定すれば、フーチングが降伏するときの荷重が最も小さいのはCase AA1である。そして、表-4.26に示すように、その時の荷重値は基準供試体のCase CA1の8割弱であった。また、これらの5ケースの中でフーチングが破壊したのはCase AA1のみであり、その破壊形態は柱の押込側端部と押込側の杭の間に生じるせん断ひび割れを伴うせん断破壊であった。加えて、その破壊荷重は他の最大荷重に比べて最も小さかった。以上から、ASRによって剛性だけでなく、耐力も小さくなり、その破壊形態は曲げではなく脆性的なせん断破壊となることが明らかになった。その他のケースのフーチング降伏時の荷重を見てみると、補修を行ったCase AA2と基準供試体のCase CA1がほぼ同じ荷重であり、その次に大きいケースがAA3で基準供試体の1.16倍、最も大きいケースがAA4で基準供試体の1.36倍であった。さらに、表-4.25に示すように、Case CA1においては、設計時の想定通り、柱の最外縁鉄筋のひずみが降伏ひずみに達するより前にフーチングの上面鉄筋が全降伏に至ったのに対し、Case AA3やAA4の上面鉄筋が全降伏に至るのは、柱の最外縁鉄筋のひずみが降伏ひずみに達した後である。以上から、補強によって降伏曲げモーメントが増加し、柱の耐力よりもフーチングの耐力の方が大きくなったことがわかる。なお、上面鉄筋が全降伏に達する荷重レベルと、柱の最外縁鉄筋のひずみが降伏ひずみに達する荷重の差（= 損傷イベントGが発生した荷重 - 損傷イベントEが発生した荷重の差で、以後 P_{GE} とする）は、Case AA3が176.5 kN、Case AA4が545.2 kNであり、Case AA4の P_{GE} はCase AA3に比べても3倍程度大きい。加えて、表-4.25を見ると、Case AA4において柱の最外縁鉄筋のひずみが降伏ひずみに達したのは、フーチング上面に曲げひび割れが入るよりも前である。以上から、Case AA4のフーチングは本実験ケースの中で最も大きな耐力を有していた可能性がある。

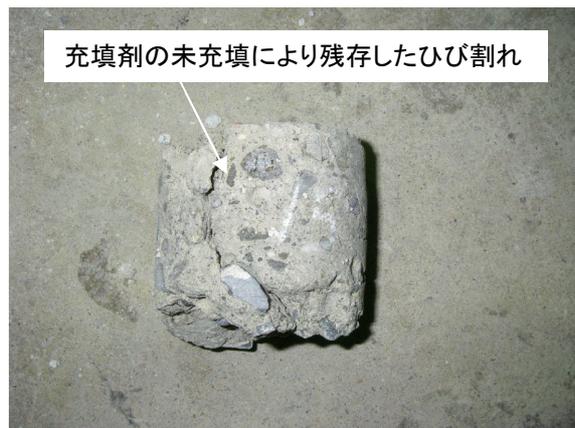
図-4.27 ひび割れ充填剤の未充填の状況

であると考えられる。以上から、Case AA2 においては補修時に導入にしたひび割れ充填剤が確実に充填されずに未充填領域が残ったものと考えられ、これが Case AA2 の剛性が基準供試体よりも小さかった一因と考えられる。補強を行った Case AA3 や AA4 の剛性は Case CA1 とほぼ同程度であり、Case AA2 で施した補修に加えて炭素繊維シートの張付けや水平プレストレスの導入による補強を行うことで、剛性が基準供試体と同程度まで向上することが明らかになった。この理由については、4.3.2(d) で後述する。

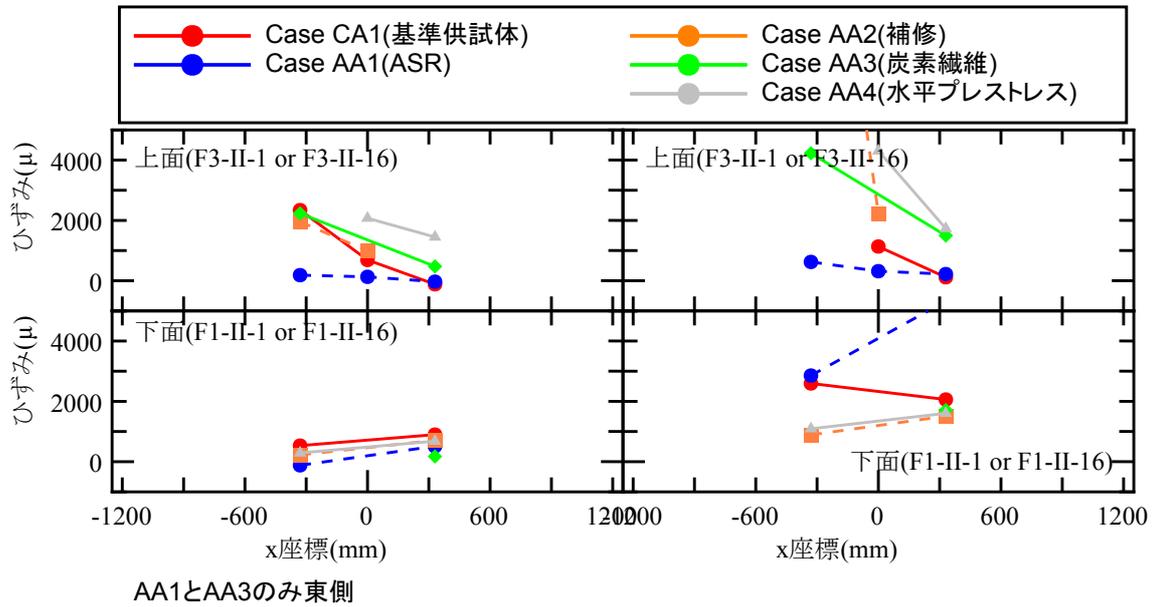
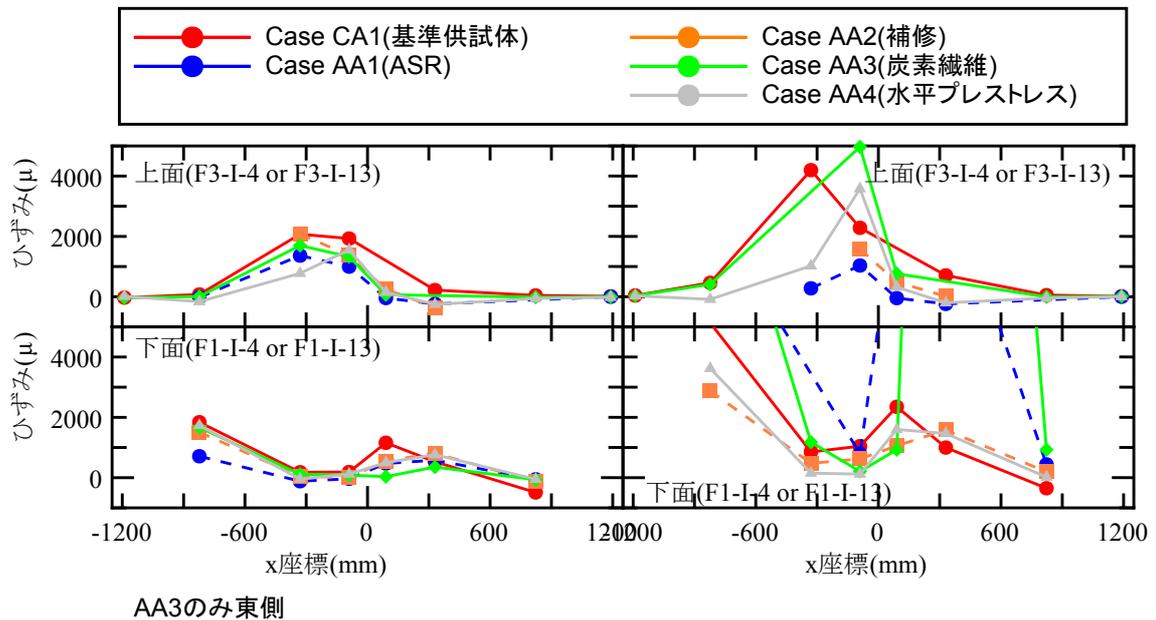
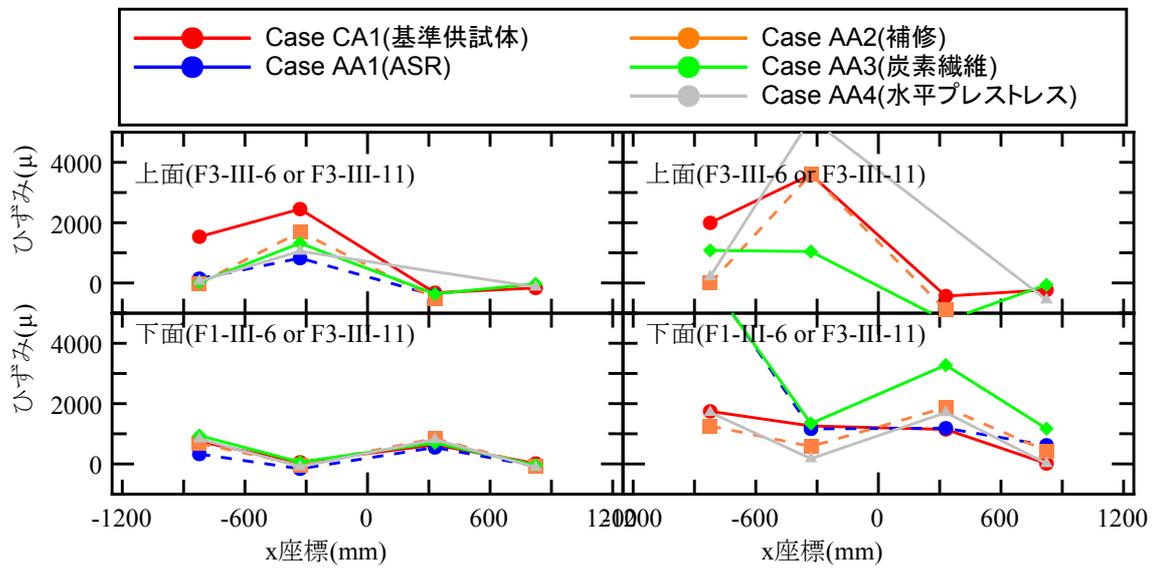
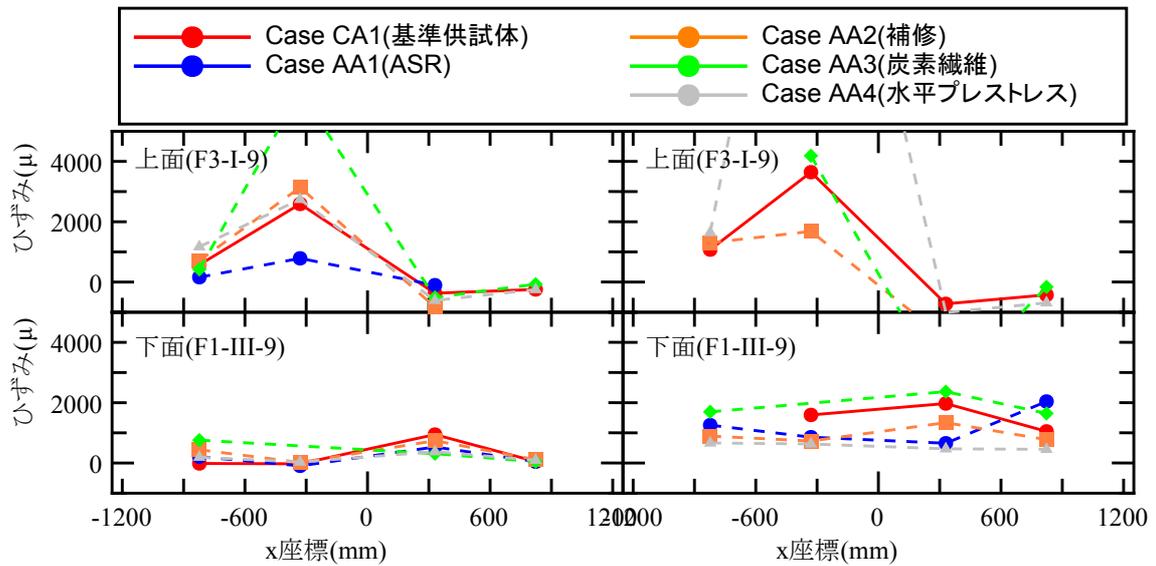
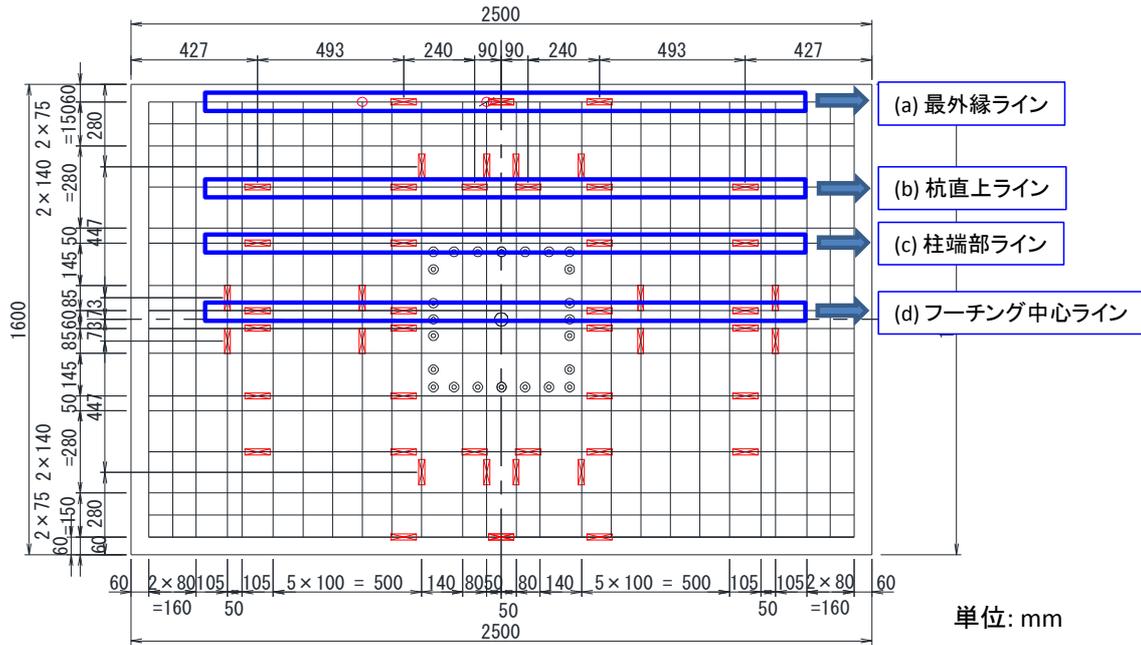
図-4.28 曲げ破壊先行型供試体のフーチング上下面鉄筋に生じたひずみの荷重方向の空間分布（上段：上面鉄筋、下段：下面鉄筋、左：上面鉄筋全降伏時、右：最大荷重時）(1/3)

上面鉄筋全降伏時の上面鉄筋に生じたひずみの分布をみると、いずれのケースにおいても柱の引抜側端部($x = -330$ mm)のひずみが最も大きい。これは、4.3.1で述べたように、全てのケースにおいて、この位置の上面鉄筋が最も早く降伏ひずみに達したこと、この位置にひび割れが生じたのは比較的早期であったことから理解される。なお、この位置は現行の道路橋示方書においてフーチングの曲げ照査位置として定められている個所に等しい。上記の結果は、4つのライン全てについて同様である。以上から、ASRや補修・補強の有無によらず、曲げの照査位置は現行道示IVと同じ位置でよく、曲げに対する抵抗要素としてはフーチング全幅を考慮してよいと考えられる。

以上のように、いずれのケースにおいても上面鉄筋の中で最も大きなひずみが生じる位置は同じであり、柱の引抜側端部である一方で、柱の引抜側端部の上面鉄筋のひずみの値や荷重の増加に伴うひずみの変動傾向はケースによって異なる。ASRを模擬したCase AA1の柱の引抜側端部に生じているひずみや、荷重の増加に伴うひずみの増加量（上面鉄筋全降伏時で生じたひずみと最大荷重時に生じたひずみの差）は小さく、Case AA1の上面鉄筋は他のケースに比べて荷重に対する寄与が小さい。

下面鉄筋について見てみると、いずれのケースにおいても引抜側の杭の中心位置にあたる $x = -833$ mmと、柱の押込側端部直下の $x = 0 \sim 330$ mmに大きなひずみが生じている。4.3.1で述べた

以上から、曲げ破壊先行型のフーチングにおいては、ASRや補修・補強の有無によらず、(i) 柱の引抜側端部の上面鉄筋、(ii) 引抜側の杭直上の下面鉄筋、(iii) 柱の押込側端部と押込側の杭との間の下面鉄筋の3か所に大きなひずみが生じることが明らかになった。ただし、これらの領域のひずみの応答特性にはケース間で違いがみられ、ASRを模擬したCase AA1では、特に(i)の上面鉄筋のひずみが他のケースに比べて著しく小さかった。

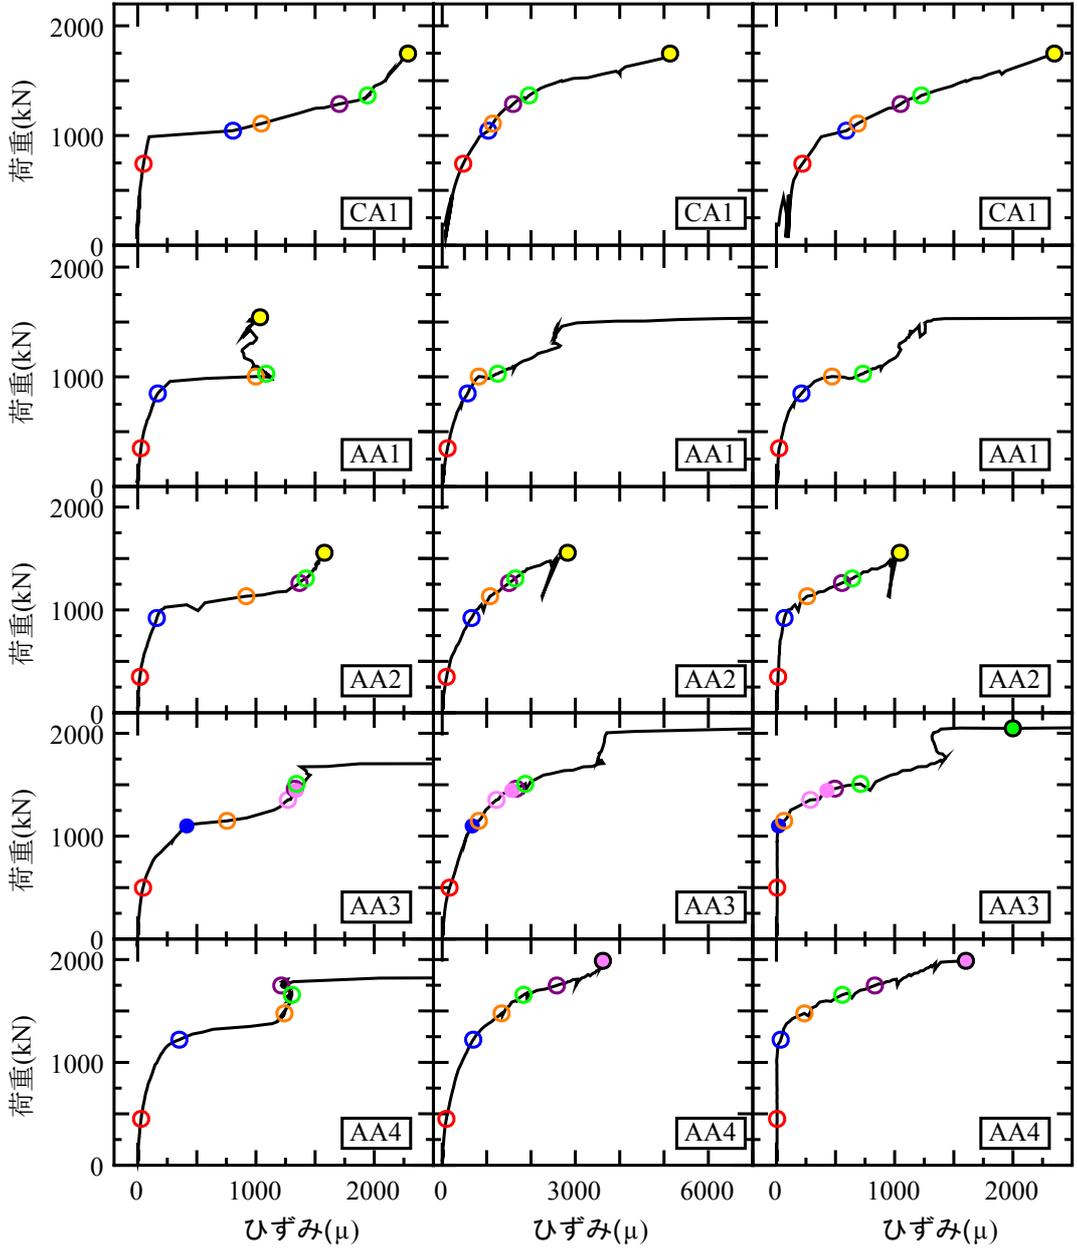
図-4.29 載荷荷重と荷重に対して主として抵抗する領域の鉄筋で計測されたひずみの関係（曲げ破壊先行型供試体）

図-4.29に、杭直上ラインの鉄筋で計測されたひずみと荷重荷重の関係を示す。図-4.29(a)が柱の引抜側端部の上面鉄筋、図-4.29(b)が引抜側の杭直上の下面鉄筋、図-4.29(c)が柱の押込側端部

(a) 柱の引抜側端部の上面鉄筋 (b) 引抜側の杭直上の下面鉄筋 (c) 柱の押込側端部と押込側の杭の間の下面鉄筋

基準供試体の Case CA1 については、(a) 柱の引抜側端部の上面鉄筋や (c) の柱の押込み側端部と押込側の杭の間の下面鉄筋のひずみは、フーチングに曲げひび割れが生じたあたりで急増している。一方、(b) 引抜側の杭直上の下面鉄筋のひずみは急増することなく、荷重が増加し始めた瞬間から緩やかに増加し始めている。

ASR を模擬した Case AA1 の (a) のひずみは、Case CA1 と同様にフーチングに曲げひび割れが生じたあたりで急増している。ただし、その後の履歴は Case CA1 では増加し続けたのに対し、Case AA1 では減少している。これは、前述の通り上面鉄筋が引き抜けたことを示している。そしてひずみが減少し始めたときの荷重値は、**図-4.15** で示した荷重-変位関係において剛性が急減した荷重値と一致する。以上から、Case AA1 の剛性が急減した理由は上面鉄筋の引抜けであったものと推察される。Case AA1 の (b) や (c) のひずみは、上面鉄筋が引き抜けてひずみが減少し始めて以降に急増しており、上面鉄筋が引き抜けて抵抗要素となりえなくなった後は下面鉄筋が主として荷重を負担していることが分かる。以上から、ASR による損傷を受けたフーチングの耐荷メカニズムは基準供試体とは異なり、鉄筋が隅角部で破断したことによる定着長不足、コンクリートのひび割れによる付着力の低下により上面鉄筋の引抜けが生じた結果、上面鉄筋が負担できる荷重は小さく、相対的に下面鉄筋の負担が増えたものと考えられる。

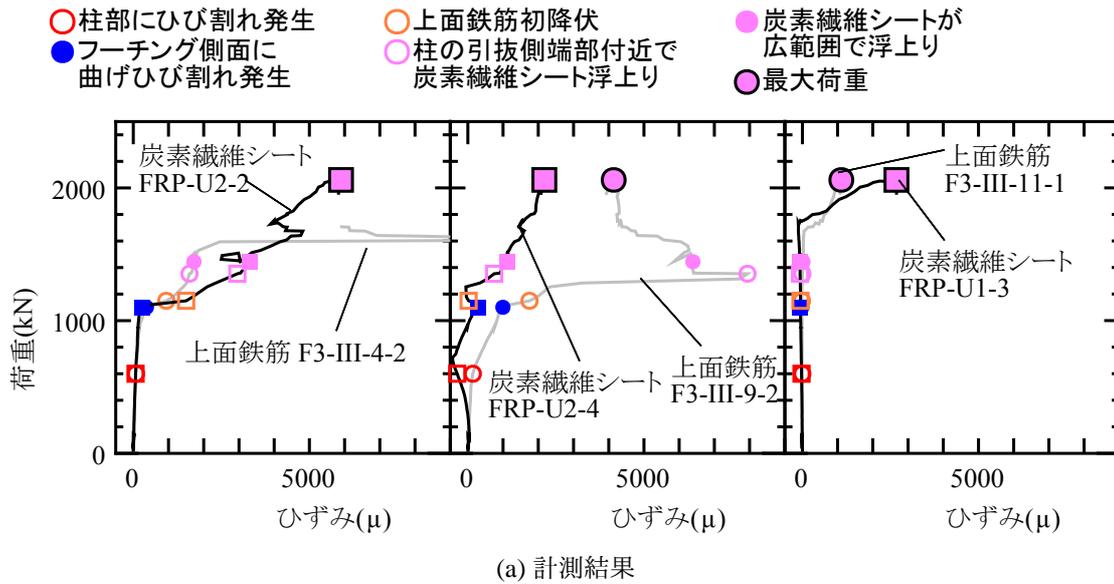
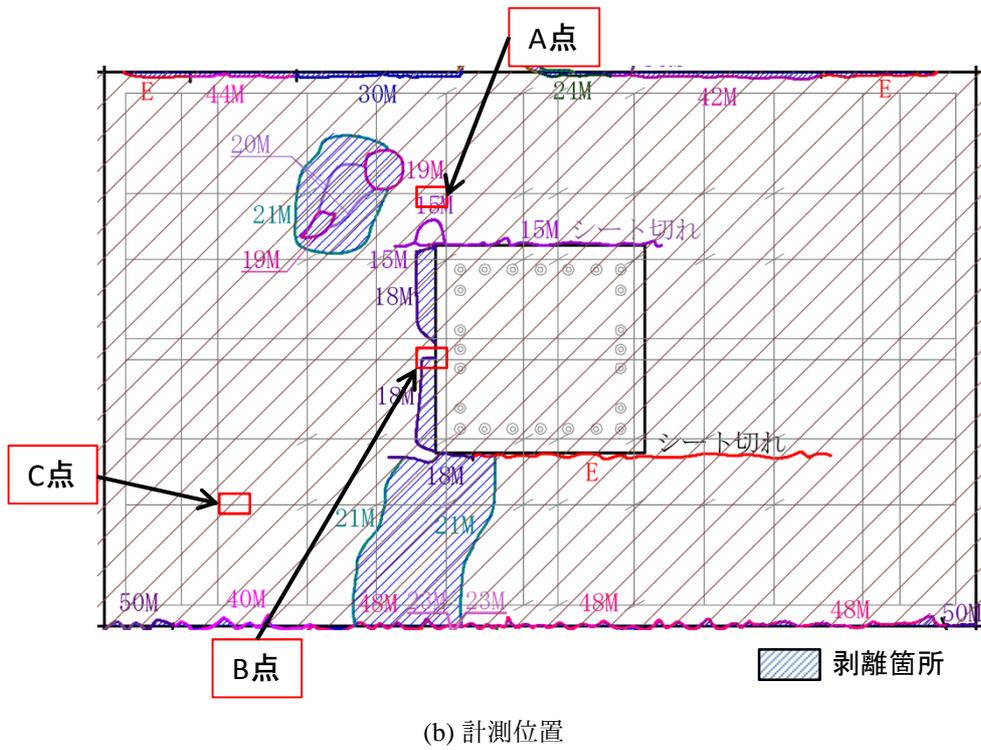
図-4.30 載荷荷重と炭素繊維シート・上面鉄筋のひずみの関係

図-4.30(a) に、荷重と炭素繊維シートに生じたひずみの関係を示す。計測位置は**図-4.30(b)** に示す通りである。なお、同図にはほぼ同じ位置で計測されたフーチング上面鉄筋のひずみも合わせて示す。

A 点と B 点はともに 4.3.2(b) で述べた大きなひずみが計測された 3 か所のうち、(i) の柱の引抜側端部付近で計測された結果である。2 点の鉄筋の履歴を見てみると、A 点は荷重が 1100.3 kN でフーチング側面に曲げひび割れが生じた後に、B 点は荷重が 600.2 kN で柱部にひび割れが生じた

後にひずみが増加している。炭素繊維シートのひずみも同じタイミングで増加しており、鉄筋と一体となって抵抗していることがわかる。特に、柱により近いB点の炭素繊維シートのひずみは柱のひび割れが生じた直後から増加しており、比較的小さい荷重レベルから炭素繊維シートが荷重に対して抵抗していることが分かる。前述の通り、Case AA2は内部のコンクリートのひび割れ充填が十分にできなかったために荷重-変位関係の剛性が基準供試体のCase CA1ほどには回復しなかった。しかし、Case AA3においては上記のように炭素繊維シートが初期から荷重に対して抵抗することにより内部コンクリートの強度・剛性不足を補ったため、基準供試体と同等の剛性と

さらに、B 点の計測結果を見てみると、荷重が 1444.5 kN で炭素繊維シートが浮き上がった時点で鉄筋のひずみが減少している。図-4.30(b) に示す通り、B 点の計測位置は炭素繊維シートの浮上りが確認された箇所である。前述の通り、炭素繊維シートの浮上りは接着剤の剥離ではなく、表面のモルタルの引張り破壊であることから、炭素繊維シートが浮き上がったことによって上面鉄筋の付着力が低下したのと考えられる。その一方で、B 点の炭素繊維シートのひずみは炭素繊維シートが浮き上がった後も増加しており、鉄筋が抵抗要素となりえなくなった後も炭素繊維シートは抵抗要素として機能し続けていることが分かる。これは、炭素繊維シートの浮上り範囲が限定的であり、柱近傍の部分が浮き上がってもそれよりもさらに載荷ジャッキ側、柱側の炭素繊維シートは浮き上がらずに接着しており、載荷ジャッキ側と柱側の炭素繊維シートが抵抗したためであると考えられる。

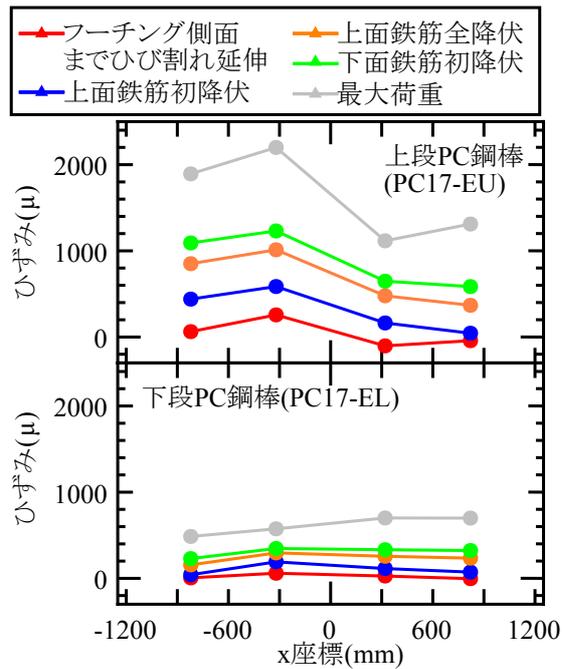
図-4.31 水平 PC 鋼材に生じたひずみの荷重方向の空間分布

図-4.31 に、いくつかの損傷イベントが発生した時に水平 PC 鋼材に生じたひずみの空間分布を示す。上の図は上段に配した水平プレストレス鋼材、下の図は下段に配した水平 PC 鋼材の結果を示している。横軸は載荷方向の位置 (x 座標:mm) を示しており、原点はフーチング中心である。縦軸にひずみ (μ) を示している。

上段に配した水平 PC 鋼材のひずみは、載荷荷重の増加に伴って増加している。最も大きなひずみが生じているのは、上面鉄筋と同様に柱の引抜側端部付近である。一方、下段に配した水平 PC 鋼材のひずみは上段の水平 PC 鋼材に生じたひずみよりも小さいものの、荷重の増加に伴って増加している。以上から、水平 PC 鋼材は、上下共に荷重を負担していることがわかる。下段の水平 PC 鋼材よりも上段の水平 PC 鋼材の方が大きなひずみが生じたことは、4.3.2(a) で述べたように、下面鉄筋に生じたひずみが上面鉄筋に生じたひずみよりも小さいことと一致する。また、下段の水平 PC 鋼材の中でも柱の押込側端部付近に比較的大きなひずみが生じている点は、下面鉄筋

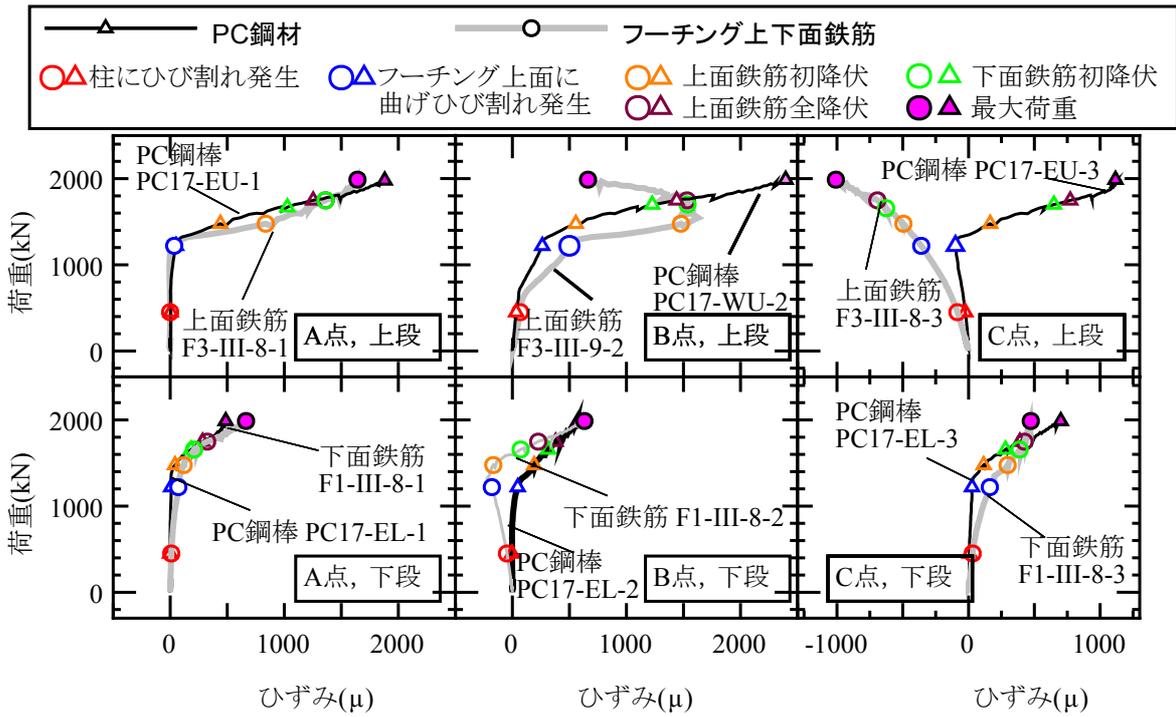
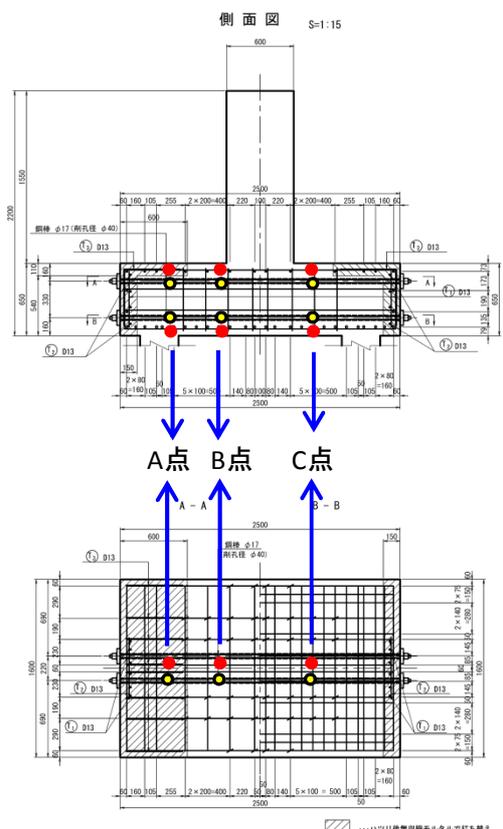
(a) 計測結果

- 鉄筋のひずみ計測位置
- 水平プレストレス鋼材のひずみ計測位置

(b) 計測位置

上段の水平 PC 鋼材のうち、A 点や B 点に生じたひずみは、同じ位置の鉄筋のひずみと同様な履歴を示している。また、下段の 3 点についても、水平 PC 鋼材と鉄筋の履歴は同様である。これらの位置のひずみは、鉄筋、水平 PC 鋼材ともに荷重が 1200 kN 程度でフーチング上面に曲げひび割れが発生した時点で大きく増加している。以上から、曲げひび割れが生じた後は水平 PC 鋼材が荷重を負担し、これによって曲げ耐力が増加していることがわかる。

上段の水平 PC 鋼材の中で最も大きなひずみが計測された柱の引抜側端部付近 (B 点) で計測された鉄筋および水平 PC 鋼材のひずみは、荷重が 451.1 kN に達して柱にひび割れが発生した直後から増加し始めており、炭素繊維シートと同様に水平 PC 鋼材が初期から荷重を負担していることが分かる。以上から、Case AA4 の内部のコンクリートの強度・剛性がひび割れ充填剤の未充填の影響で基準供試体 Case CA1 のコンクリートよりも小さかったにもかかわらず、Case AA4 の荷重-変位関係の剛性が基準供試体 Case CA1 の剛性とほぼ同等になった理由は、Case AA3 と同様に、荷重が比較的小さい段階から補強材である水平 PC 鋼材が荷重を負担したためであると推察される。さらに、B 点の鉄筋のひずみは荷重が約 1600 kN に達した後に減少している一方で、水平 PC 鋼材のひずみは最大荷重である約 2000 kN に達するまでひずみが増加し続けており、鉄筋が抵抗要素となりえなくなった後も水平 PC 鋼材は抵抗要素として機能し続けていることが分かる。
