4.3 曲げ破壊先行型供試体に対する実験結果

4.3.1 各ケースの損傷の進展と破壊形態

(a) 基準供試体 (Case CA1) に対する載荷実験結果

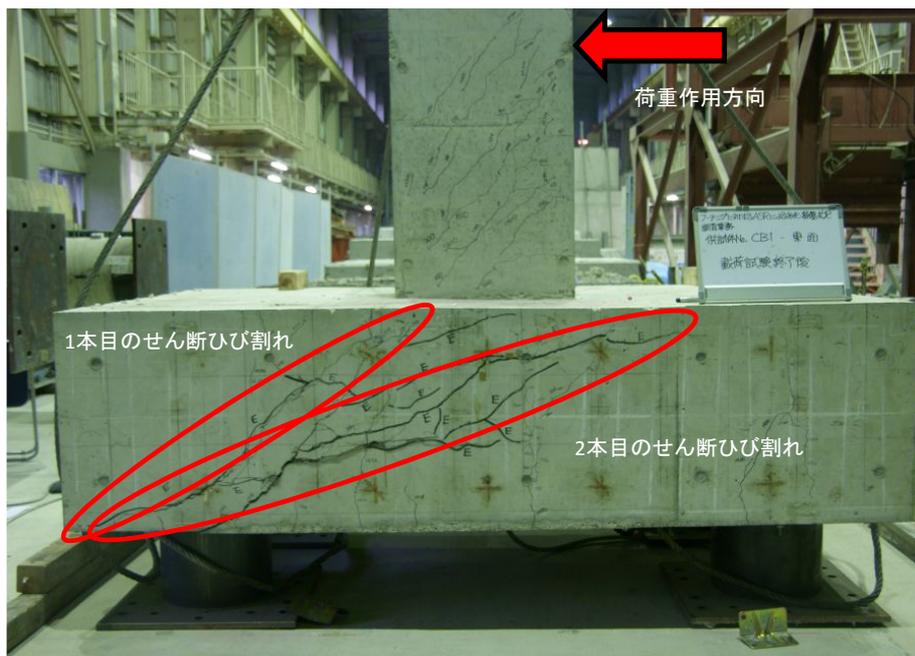
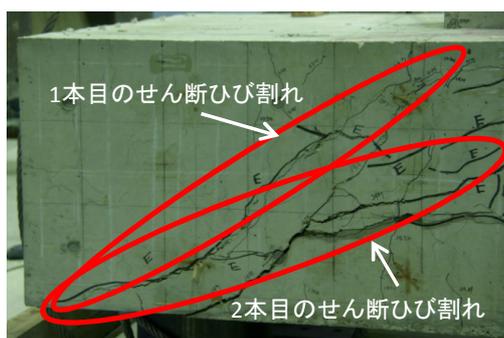
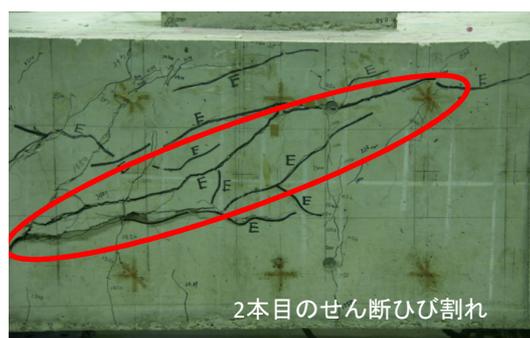
写真-4.10 実験終了後のフーチングの状況 (Case CB1)

(a) 側面（西側）から見た全体図

(b) 西側側面に発生したせん断ひび割れ

(c) 西側側面に発生した曲げひび割れ

写真-4.10 に実験終了後の供試体の状況、表-4.27 に供試体に確認された損傷イベント、図-4.33 にフーチングの代表的な損傷状況、図-4.34 に載荷点における荷重と変位の関係、図-4.35 にフーチングのひび割れ図を示す。

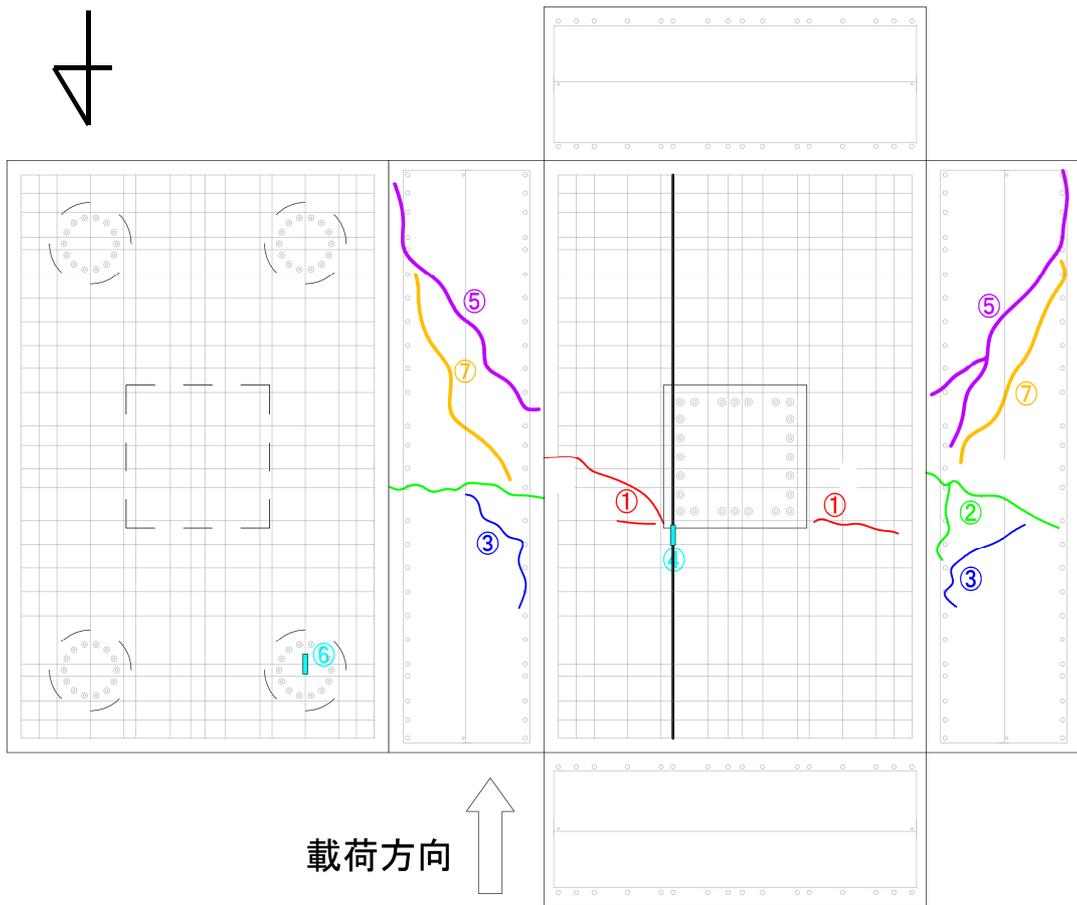
図-4.33 主な損傷イベントの発生個所 (Case CB1)

損傷イベント	荷重 (kN)	変位 (mm)
柱部にひび割れ発生	397.2	1.7
柱引抜側端部付近のフーチング上面に曲げひび割れ発生 (図-4.33 の①) およびフーチング側面に曲げひび割れ発生 (図-4.33 の②)	997.3	6.7
柱の最外縁鉄筋が降伏	1545.5	17.7
フーチングの引張側側面に斜めひび割れ発生 (図-4.33 の③)	1598.5	20.3
柱の最外縁鉄筋が降伏	1545.5	17.7
柱の引抜側端部付近のフーチング上面鉄筋が降伏 (図-4.33 の④) および 1 本目のせん断ひび割れの発生 (図-4.33 の⑤)	1696.3	22.2
引抜側の杭直上のフーチング下面鉄筋が降伏 (図-4.33 の⑥)	1727.0	23.1
2 本目のせん断ひび割れの発生 (図-4.33 の⑦) および最大荷重 (フーチングのせん断破壊)	2026.1	34.1

これらの図表より、Case CB1 の載荷試験で確認された損傷の進展過程は次のとおりである。荷重が 997.3 kN に達したあたりから、現行道示 IV における曲げ照査断面にあたる⁹⁸⁾、引抜側のフーチング上面における柱の引抜側端部位置から載荷直角方向に伸びるひび割れが生じ始めた (図-4.33 の①)。また、同じく荷重が 997.3 kN に達したあたりから、フーチング側面のうち、柱の引抜側

の②、図-4.33の③とつながり、引抜側の杭直上のフーチング上端から押込側の杭に向かう斜めひび割れとなった。

以上から、最終的にフーチングがせん断破壊した際には、複数のせん断ひび割れが発生していることが認められる。一本目のせん断ひび割れは、柱の押込側端部の位置から押込側の杭に向かって生じている。それ以降に生じたせん断ひび割れの始点は、引抜側の杭直上である。ただし、引抜側の杭直上から柱の引抜側端部に至るまでは、フーチング上面鉄筋付近に生じる水平ひび割れであり、柱の引抜側端部から押込側の杭にかけては斜め方向のひび割れとなっている。その他のひび割れの性状について見てみると、Case CA1 などと同様に、柱の引抜側周辺に円弧上のひび割れ（図-4.33の⑧）、柱の引抜側端部から荷重ジャッキ側に向かうひび割れ（図-4.33の⑨）が確認された。

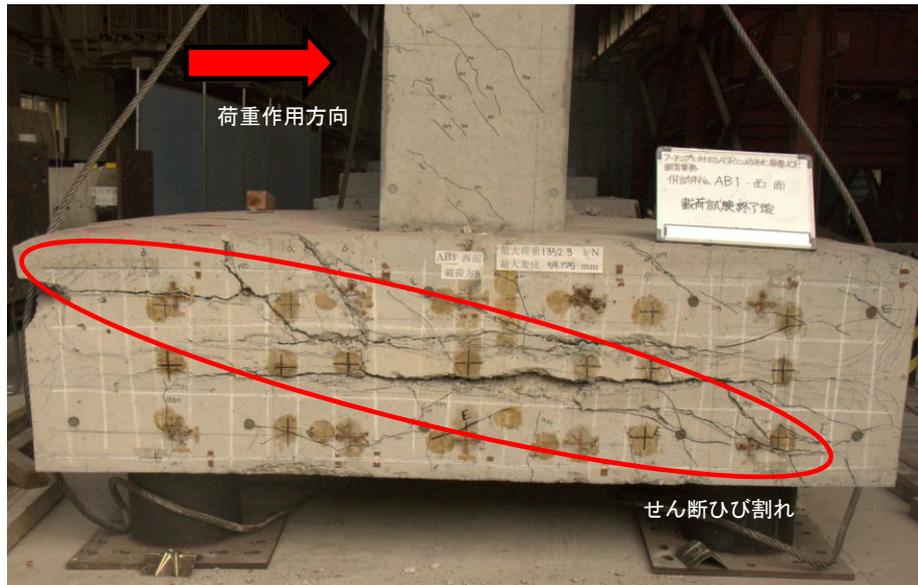
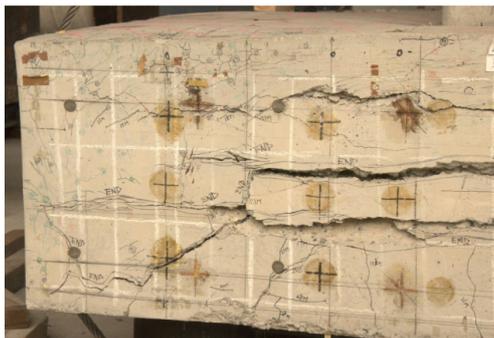
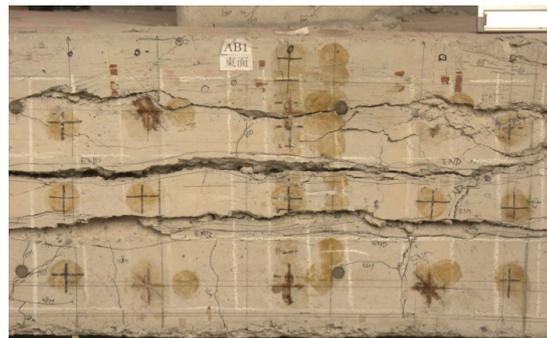
写真-4.11 実験終了後のフーチングの状況 (Case AB1)

(a) 側面（西側）から見た全体図

(b) 西側側面に発生したせん断ひび割れ

(c) 西側側面に発生した曲げひび割れ

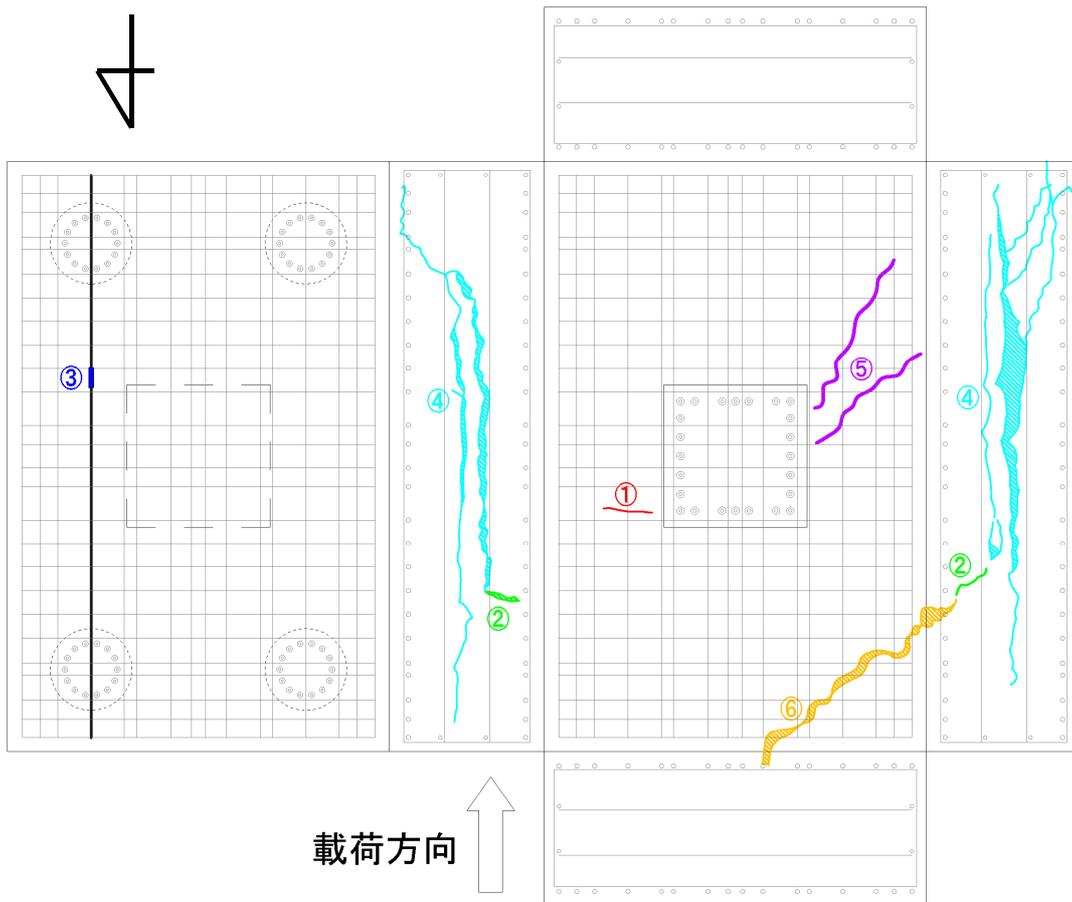
図-4.36 主な損傷イベントの発生個所 (Case AB1)

損傷イベント	荷重 (kN)	変位 (mm)
柱部にひび割れ発生	324.6	2.0
フーチング上面の柱引抜側端部において曲げひび割れ発生 (図-4.36 の①)	627.7	6.2
フーチング側面に斜めひび割れ発生 (図-4.36 の②)	849.3	12.1
柱の押込側端部直下のフーチング下面鉄筋が降伏 (図-4.36 の③)	891.4	14.1
柱の最外縁鉄筋が降伏	1032.6	22.1
せん断ひび割れ発生 (図-4.36 の④) および最大荷重 (フーチングのせん断破壊)	1352.3	56.4

これらの図表より、Case AB1 の荷重試験で確認された損傷の進展過程は次のとおりである。まず、荷重が 627.7 kN に達した時点でフーチング上面において、柱の引抜側端部付近から荷重方向と直行する方向にひび割れが生じた（図-4.36の①）。その後、荷重が 849.3 kN に達した時点でフーチングの側面に斜めひび割れが発生し（図-4.36の②）、このひび割れにより荷重変位曲線の剛性が大きく低下したものの、その後も荷重は増加し続け、荷重変位が 14.1 mm（荷重が 891.4 kN）に達した時点で柱の押込側端部直下の下面鉄筋のひずみが降伏ひずみに達した（図-4.36の③）。その後、荷重変位が 56.4 mm（荷重が 1352.3 kN）に達した時点で、荷重を保持した状態で計測している最中にフーチング側面に北側端部から南側端部まで横断するようなほぼ水平のせん断ひび割れが生じるとともに（図-4.36の④）、側面のかぶりコンクリートが剥落するというせん断破壊が生じ、荷重が低下した。最大荷重時に生じたせん断ひび割れの位置は写真-4.3 に示した ASR によって生じたひび割れと同じ位置であることから、最終的な破壊形態は ASR によって生じたひび割れが拡大したことによるせん断破壊であると考えられる。なお、上面鉄筋については、ひずみが降伏ひずみには達したものはなかった。また、最大荷重時には、柱から前方に向かって伸びるひび割れも生じた（図-4.36の⑤）。

ひび割れの性状についてより詳しく見てみると、Case AB1 において荷重によって生じたひび割れは Case CB1 に比べて少なく、Case AB1 においてひび割れが生じた領域は主に側面である。フーチング上面には荷重変位が 15.1 mm（荷重が 890.4 kN）に達したあたりで生じた、柱の押込側端部位置から押込側に広角的に伸びる押抜きせん断状のひび割れ（図-4.36の⑤）、荷重変位が 17.1 mm（荷重が 942.4 kN）に達した時点でフーチングの北側端部から西側端部を經由して西側側面の中段あたりまで伸びるひび割れ（図-4.36の⑥）に限定されている。このうち、図-4.36に⑥として

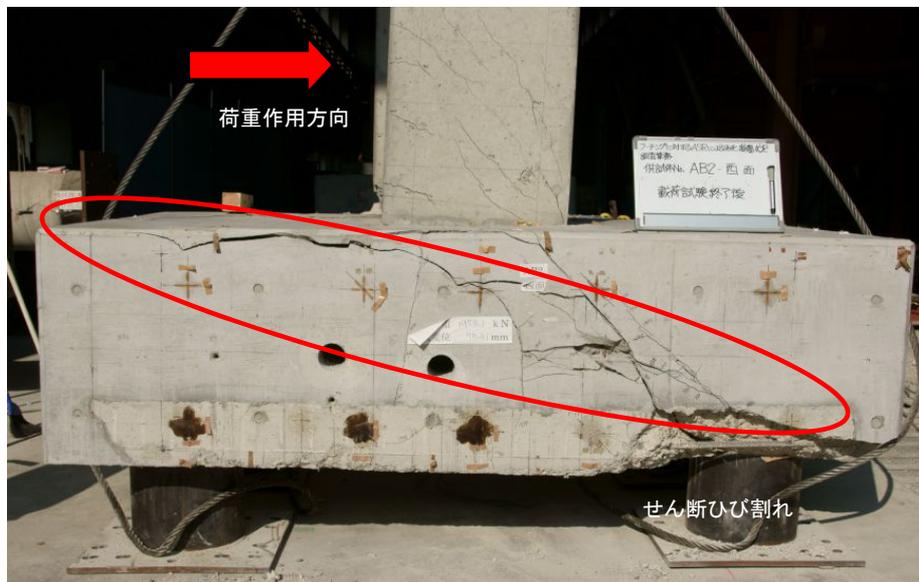
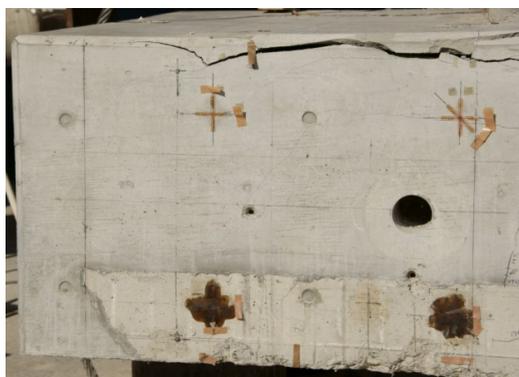
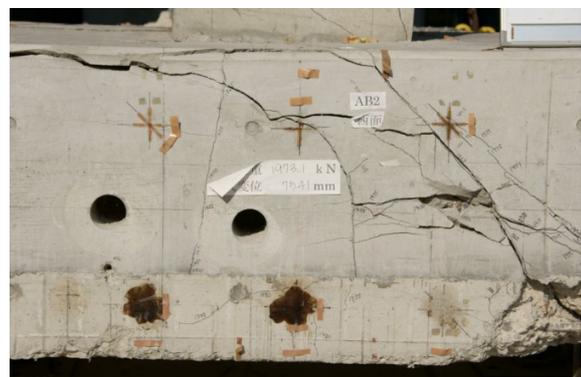
写真-4.13 実験終了後のフーチングの状況 (Case AB2)

(a) 側面（西側）から見た全体図

(b) 西側側面に発生したせん断ひび割れ

(c) 西側側面に発生した曲げひび割れ

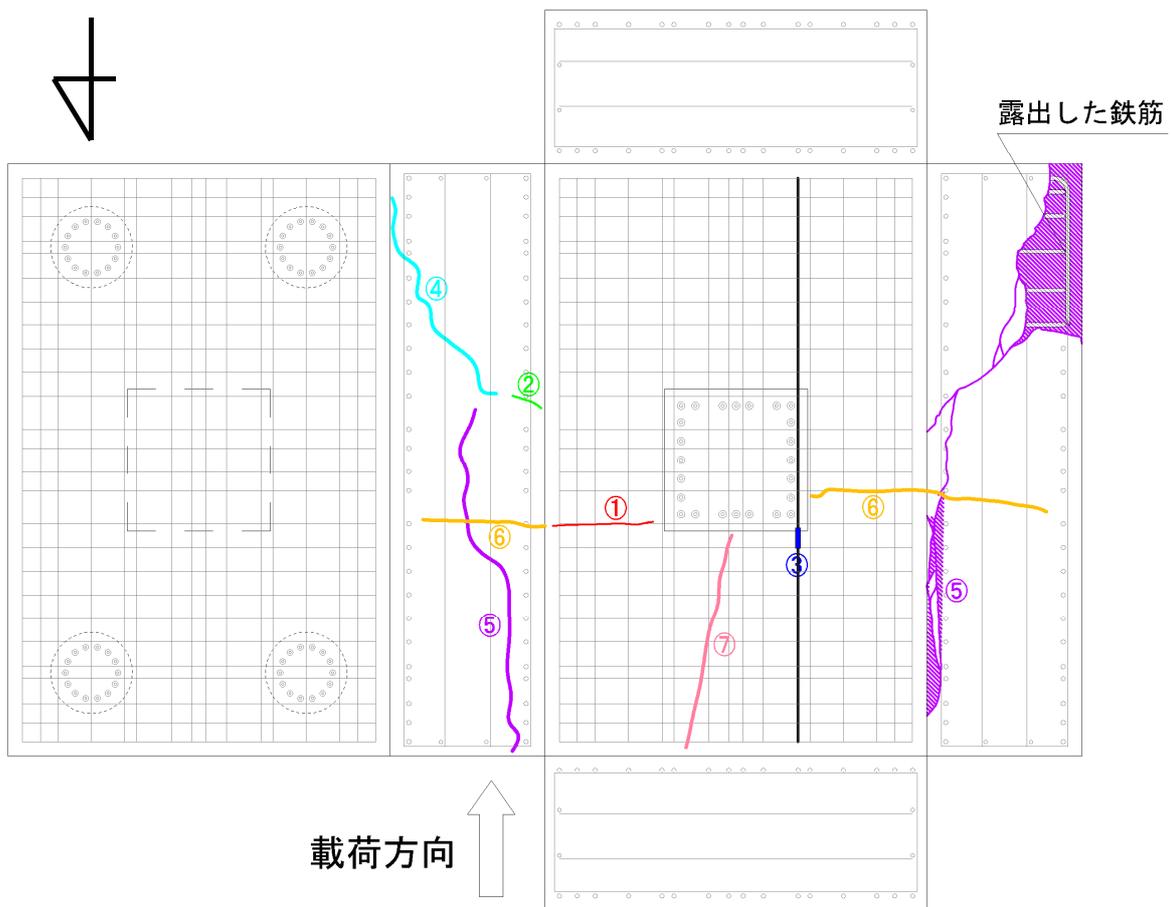
図-4.39 主な損傷イベントの発生個所 (Case AB2)

損傷イベント	荷重 (kN)	変位 (mm)
柱部にひび割れ発生	253.0	1.0
柱引抜側端部付近のフーチング上面に曲げひび割れ発生 (図-4.39 の①) およびフーチング側面にひび割れ発生	1074.8	9.3
柱の最外縁鉄筋が降伏	1174.8	13.8
せん断ひび割れ (図-4.39 の②) および杭の引抜け発生	1376.9	19.1
柱の引抜側端部付近のフーチング上面鉄筋が降伏 (図-4.39 の③)	1545.5	34.0
最大荷重 (フーチングのせん断破壊、(図-4.39 の④, ⑤))	1973.1	47.7

載荷直角方向に伸びるひび割れが生じ始めた（図-4.39の①）。このひび割れは、荷重の増加に伴って側面およびフーチング下面にまで延伸している（図-4.39の⑥）。荷重が1376.9 kNに達した時点で東側のフーチング側面上部において、柱の押込側端部付近から押込側の杭に向かう斜めひび割れが発生すると同時に杭の引抜けが生じた（図-4.39の②）。杭の引抜けは、杭と載荷架台との接合不備によるものであり、供試体の強度や抵抗特性に依存するものではない。杭の引抜けが生じた後も実験は続行したものの、杭の引抜けが生じた後は他のケースと支持条件が異なるため、4.4.2以降では杭の引抜けが生じる前までの結果のみについて述べる。なお、①の発生個所が東西で異なっており、西側のひび割れは東側のひび割れや他のケースで生じた曲げひび割れよりも前方にある。これも杭の引抜けの影響であると考えられる。

杭の引抜けが生じた後も荷重は増加し続け、荷重が1545.5 kNに達した時点で柱の引抜側端部付近の上面鉄筋のひずみが降伏ひずみに達した（図-4.39の③）。そして、荷重が1973.1 kNに達した時点で、図-4.39に②で示した斜めひび割れがフーチング下面まで到達した（図-4.39の④）。以後、このひび割れを、一本目のせん断ひび割れと呼び、②のひび割れが発生した時点を一本目のひび割れ発生荷重とする。一本目のひび割れの発生位置や角度は、Case CB1で述べた一本目のせん断ひび割れとほぼ同じであった。同時に、フーチング側面上部（かぶりコンクリート付近）の引抜側端部から柱の押込側端部にわたっては水平で、柱の押込側端部から先は押込側の杭に向かうせん断ひび割れが発生（図-4.39の⑤）したことによってフーチングがせん断破壊し、荷重が低下した。以上のように、Case AB2においてはCase AB1のような水平方向のひび割れは生じておらず、Case AB2のひび割れ性状はCase CB1に近いものとなった。

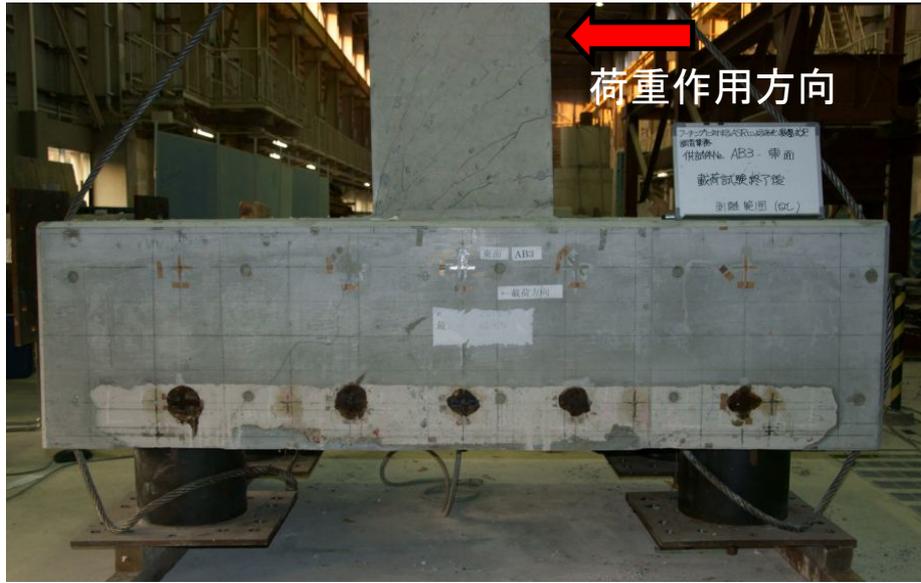
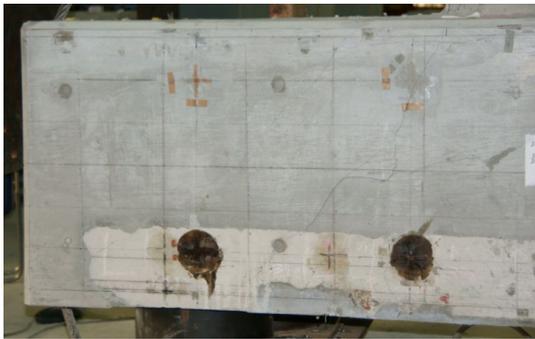
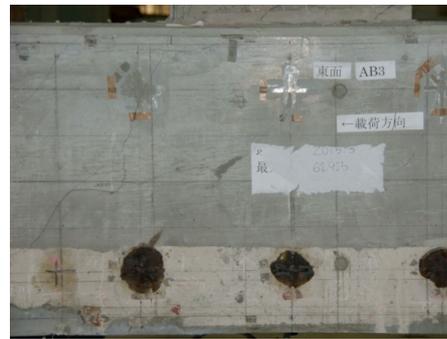
写真-4.14 実験終了後のフーチングの状況 (Case AB3)

(a) 側面（西側）から見た全体図

(b) 西側側面に発生したせん断ひび割れ

(c) 西側側面に発生した曲げひび割れ

写真-4.14に実験終了後の供試体の状況、表-4.30に供試体に確認された損傷イベント、図-4.42にフーチングの代表的な損傷状況、図-4.43に載荷点における荷重と変位の関係、図-4.44にフーチングのひび割れ図を示す。

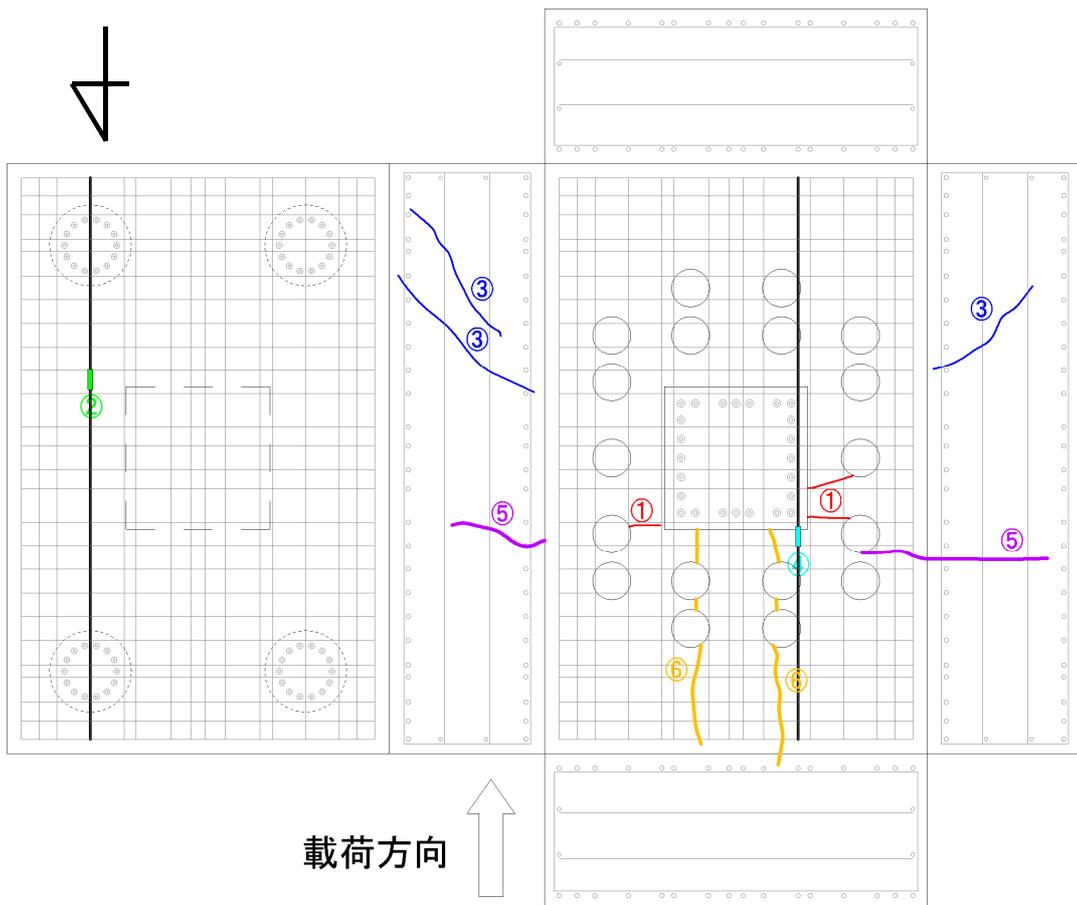
図-4.42 主な損傷イベントの発生個所 (Case AB3)

損傷イベント	荷重 (kN)	変位 (mm)
柱部にひび割れ発生	398.2	2.2
柱引抜側端部付近のフーチング上面に曲げひび割れ発生 (図-4.42 の①)	826.7	7.2
柱の最外縁鉄筋が降伏	1215.0	14.0
柱の押込側端部付近のフーチング下面鉄筋が降伏 (図-4.42 の②)	1250.4	14.9
フーチング側面に斜めひび割れ (図-4.42 の③)	1377.8	18.1
柱の引抜側端部付近のフーチング上面鉄筋が降伏 (図-4.42 の④)	1672.0	30.8
柱の押込側端部付近のフーチング上面コンクリートが圧壊 (図-4.42 の⑤)	1946.6	51.9
最大荷重 (荷重除荷)	2015.3	61.9

これらの図表より、Case AB3の載荷試験で確認された損傷の進展過程は次のとおりである。荷重が826.7 kNに達したあたりから、現行道示IVにおける曲げ照査断面にあたる⁹⁸⁾、引抜側のフーチング上面における柱の引抜側端部位置から載荷直角方向に伸びるひび割れが生じ始めた（図-4.42の①）。この曲げひび割れは、荷重が1128.7 kNに達した時点で側面にまで達したものの、最大荷重時においてもフーチング下端にまでは到達しなかった（図-4.42の⑤）。荷重が1250.4 kNに達した時点で柱の押込側端部付近の下面鉄筋のひずみが降伏ひずみに達した（図-4.42の②）。なお、この時点では、ひずみが降伏ひずみに達した上面鉄筋はなかったことから、上面鉄筋よりも下面鉄筋が先に抵抗し始めたことがわかる。荷重が1377.8 kNに達した時点でフーチング東側側面に斜めひび割れが生じた。この斜めひび割れは荷重が1571.0 kNに達した時点でフーチング下端まで到達し、柱の押込側端部から押込側の杭にわたるせん断ひび割れを形成しており（図-4.42の③）、そ

の発生位置や角度は Case CB1 や AB2 で生じた一本目のせん断ひび割れとほぼ同じであった。西側においても、荷重が 1700.5 kN 程度で同様のひび割れが生じている。荷重が 1672.0 kN で柱の引抜側端部付近の上面鉄筋のひずみが降伏ひずみに達した (図-4.42 の④)。載荷変位が 51.9 mm (荷重が 1946.6 kN) に達した時点で、写真-4.15 に示すように、柱の押込側端部付近のフーチング上面コンクリートが圧壊した (図-4.42 の⑤)。ただし、圧壊の範囲は柱端部付近の極めて限定な範囲であったためにもその後も荷重は増加し、載荷変位が 61.9 mm (荷重が 2015.3 kN) に達して Case CB1 の破壊荷重とほぼ同程度の荷重に到達した時点で、実験を終了した。なお、Case AB3 では、Case CB1 や AB2 で確認されたような引抜側の杭直上を始点とする二本目以降のせん断ひび割れは生じなかった。また、Case CB1 と同様に、柱の引抜側端部から載荷ジャッキ側に向かうひび割れが確認された (図-4.42 の⑥)。

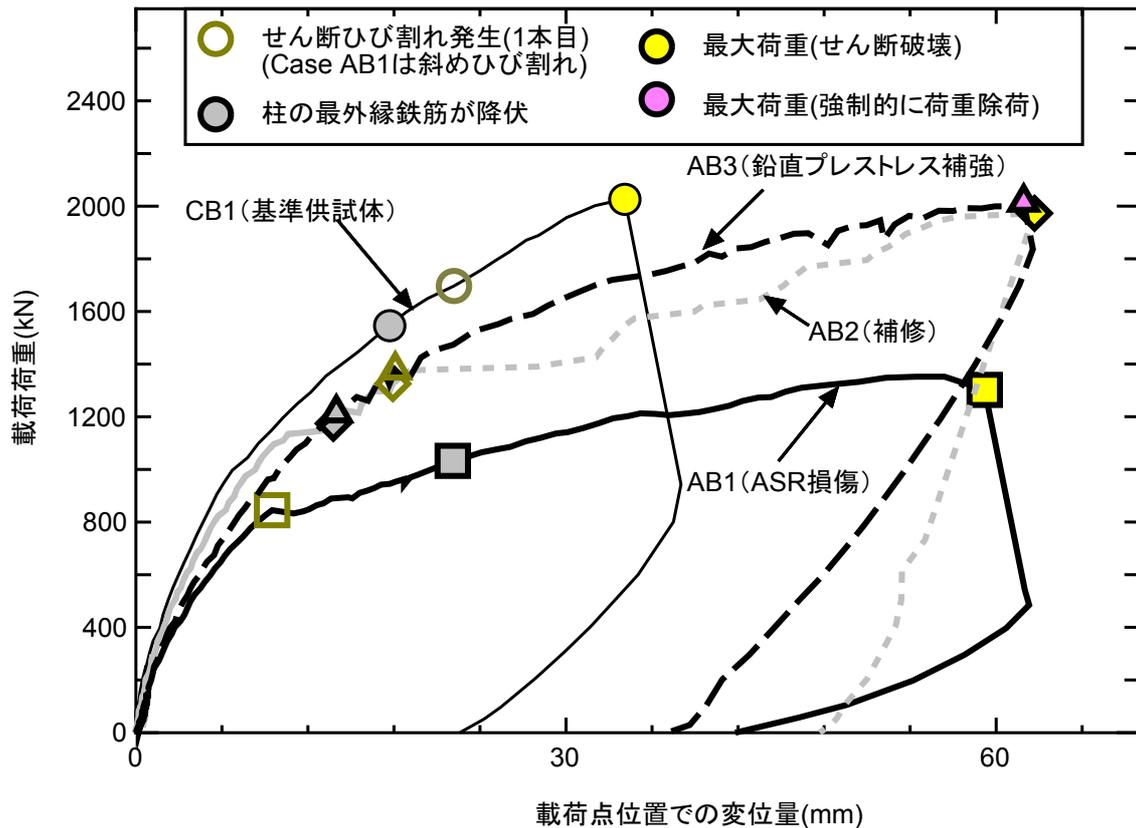
図-4.45 せん断破壊先行型供試体の荷重－変位関係

Case AB2 のせん断ひび割れ発生後（点線部）は、架台が動いたため、参考値として示す。

図-4.45 に示した荷重－変位関係で各ケースの剛性を比較してみると、基準供試体 Case CB1 においては、荷重が 2026.1 kN に達してフーチングがせん断破壊するまで、剛性の顕著な低下は見

られなかった。一方、ASRを模擬したCase AB1の荷重－変位曲線を見ると、斜めひび割れが生じるまでの剛性は4ケースの中で最も小さい。また、斜めひび割れが生じた後も荷重は増加するものの、斜めひび割れ発生前と比べると剛性が大きく低下している。基準供試体のCase CB1では斜めひび割れ発生前後で剛性にほとんど違いが生じなかったことから、ASRによる損傷を受けたフーチングにおいては、斜めひび割れが基礎の剛性に与える影響が大きいことが明らかになった。補修を行ったCase AB2では、斜めひび割れが発生するまでの剛性はCase AB1よりも大きい。以上から、ASRによる損傷を受けたフーチングに対して補修を行うことで剛性が回復することが明らかになった。ただし基準供試体のCase CB1と比べると小さい。これは、Case AA2と同様にひび割れ充填剤の未充填領域の影響であると考えられる。補強を行ったCase AB3の斜めひび割れ発生前までの剛性は、ASRを模擬したCase AB1よりは大きいものの、基準供試体のCase CB1や補修のみを行ったCase AB2よりも小さい。この一因として、鉛直PC鋼材を介して導入されたプレストレスが、フーチング内部のコンクリートのひび割れの影響によって鉛直PC鋼材を導入するために削孔孔の充填部分と既設部分が十分に一体化されず、それに伴ってプレストレスが面的な広がりをもってフーチングコンクリートに伝達されていなかったことが考えられる。

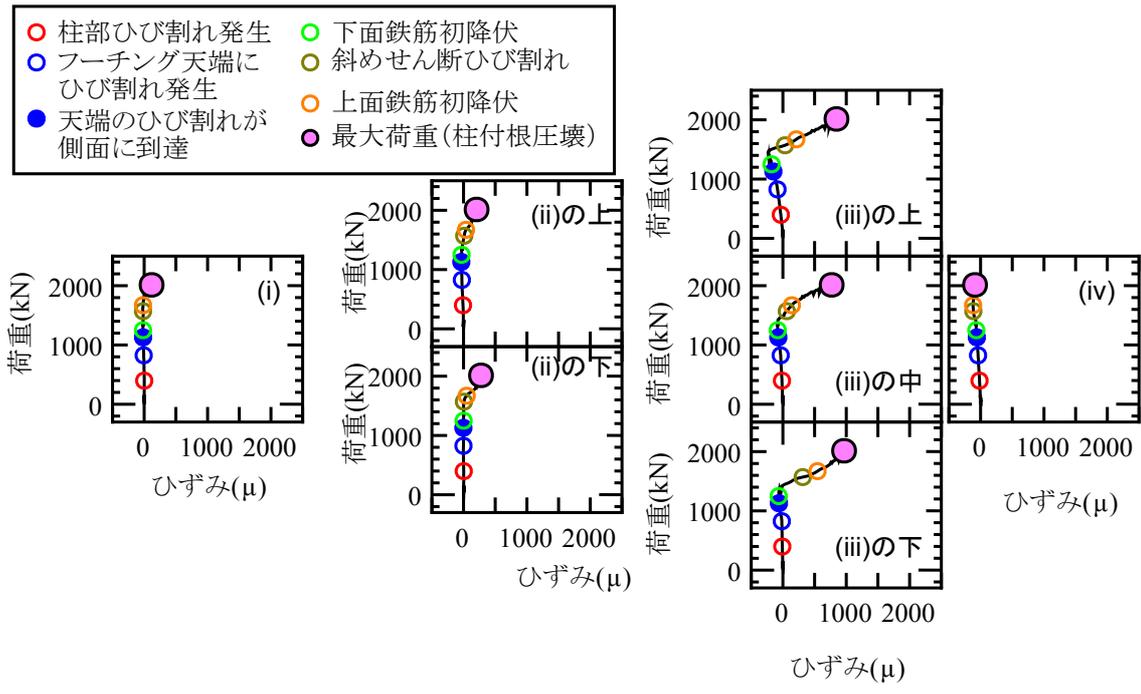
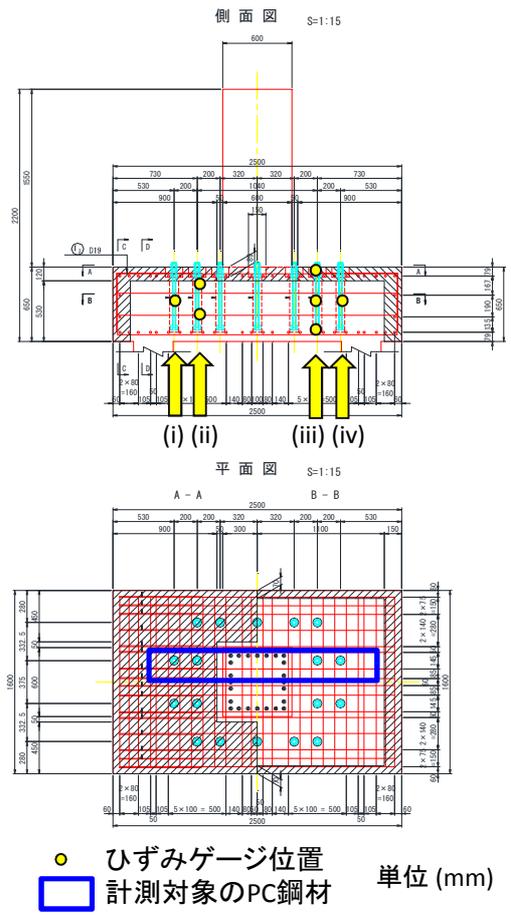
図-4.48 載荷荷重と鉛直方向PC鋼材のひずみの関係

(a) 計測結果

(b) 計測位置

図-4.48 に鉛直 PC 鋼材鋼材に張り付けたひずみゲージにより計測された値と、載荷荷重の関係を示す。計測箇所は図-4.48(b) に示す通りである。

PC 鋼材の中で最も大きなひずみが生じたのは、せん断ひび割れが発生した個所にあたる、柱の押込側端部の (iii) の位置に配置されたものである。ただし、この位置においても PC 鋼材のひずみが増加し始めるのは荷重が約 1400 kN に達してせん断ひび割れが生じたあたりであり、それ以前はほとんどひずみが生じていない。すなわち、鉛直 PC 鋼材はせん断ひび割れが発生するまでは荷重に対する抵抗要素となりえないと考えられる。この要因としては、4.4.2(a) でせん断ひび割れ発生荷重について考察したように、掘削孔と既設部分が確実に一体化されていなかったこと、また、一体化されていないことやひび割れ充填剤の未充填の領域が残ったことに伴ってプレストレスが面的な広がりをもって導入されていなかったことなどが考えられる。なお、図-4.45 の荷重—変位関係でみたように Case AB3 の剛性は基準供試体よりも小さく、補修のみを行った Case AB2 と同程度にとどまっている。一方、例えば曲げ破壊先行型の Case AA3 や Case AA4 の剛性は、基準供試体の Case CA1 と同程度まで回復している。既に述べた通り、この要因は比較的小さい荷重レベルから補強材にひずみが生じた結果、補修のみを行った Case AA2 ではひび割れ充填剤の未充填の
