洪水によつて砂土の堆積をうけた竹林の回復に関する研究

橋本英二・伊佐義朗・渡辺政俊

Studies on the Recovery of Bamboo Groves after the Accumulation
of Gravel and Sand by Flood

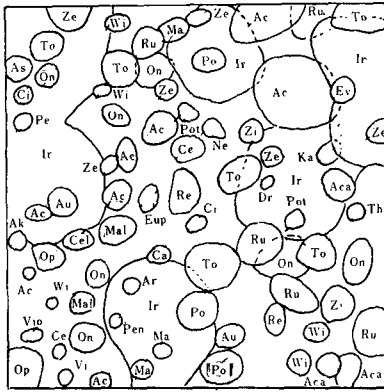
(1) A区 (堆積量 5~10cm) A plot (depth of accumulated: 5~10cm) (10m×10m)

第9図 砂土堆積後4年目の植生図
Fig. 9 Vegetation map at 4 years after accumulation

種名	被度	種名	被度
Ir	しやが 4	Eup	ひよどりばな +
To	みずひきそう 2	Ma	こぶし +
Po	どくだみ 1	Ca	やまつぼき +
Ac	いのこづち 1	Re	きちじようそう +
Ru	ふゆいちご 1	Zi	みようが +
On	こうやわらび 1	Dr	くまわらび +
Vi	がまずみ +	Ev	まゆみ +
Ce	えのき +	Th	ちや +
Wi	やまふじ +	Ce	くるまばな +
Vio	いぶきすみれ +	Ak	ごようあけび +
Mal	うじはこべ +	Ne	かきどうし +
Pen	いぬがんそく +	Ar	やぶこうじ +
Op	ちぢみささ +	Pot	みつばつちぐり +
Au	あおき +	As	のこんぎく +
Cel	つるうめもどき +	Ka	びなんかずら +
Pe	ふき +	Aca	うこぎ +
Ci	やぶにつけい +	Pol	いぬたで +
Ze	けやき +

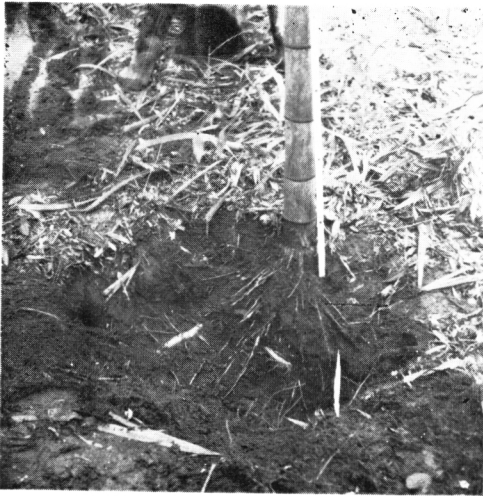
写真 1 約 10 cm 堆積した A 区
Photo. 1 A Plot (accumulated depth : 10cm)

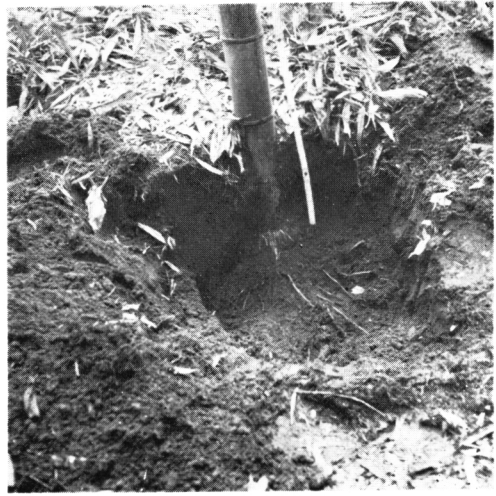
写真 2 約 25 cm 堆積した D 区
Photo. 2 D Plot (accumulated depth : 25cm)
