# 破碎帯地すべりにおける地すべり横断移動形状 (水平動, 上下動) の測定結果について

——試作したセン断変位計64台の設置結果より——

The results from measuring the configuration of horizontal and vertical  
movements on a line crossing landslide in the crushed zone

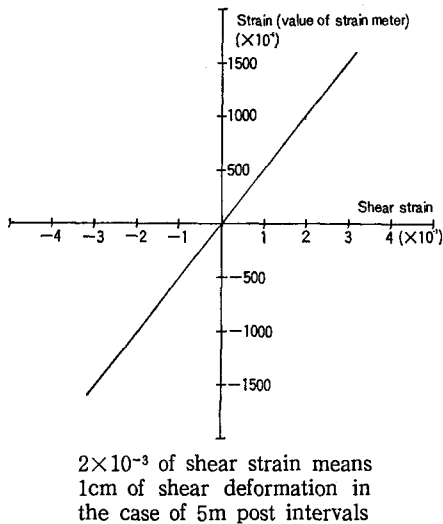
Fig. 2 Calibration of shear deformation meter

セン断変位計の感度は調節可能であるので、現在設置しているものは地すべり移動量の規模と換算の便宜を考慮して、若干の上下はあるが、5m 間かくに打った杭の間で 10mm の水平または上下のセン断変位があった時 (セン断ヒズミにして  $2 \times 10^{-3}$ )、 $1000 \times 10^{-6}$  ストレインになるように調節した。その校正曲線は Fig. 2 に示すものである。2ゲージ法、4ゲージ法にすればある程度自動的に温度補正がなされるが、ゲージの温度特性の違いのために多少の温度変化が出る。

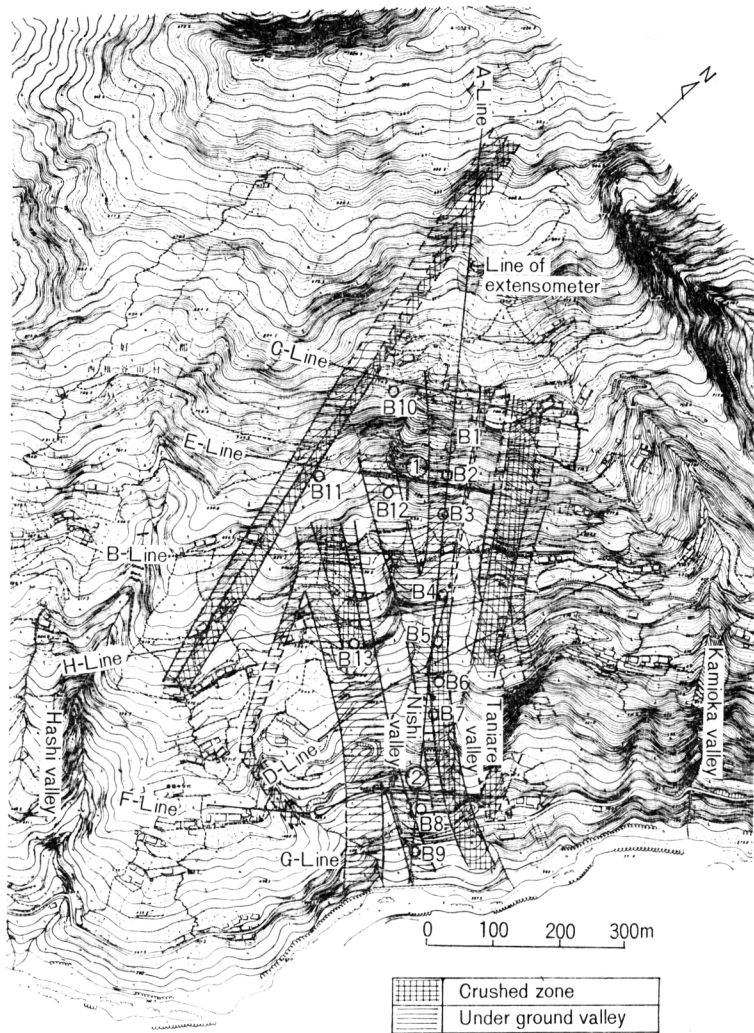
①, ② : Lines of shear deformation meters  
Fig.5 Zentoku landslide

善徳地すべりの位置は Fig. 4 に示すものであり、平家の落武者が作ったといわれるかずら橋のある所である。地すべり地の全域は巾が約2km、長さが最大1.2kmと広大であり、勾配は平均26°の急な斜面である。斜面上と祖谷川沿いの県道池田久保線両側に合計100戸ほどの人家と商店がある。善徳寺すべり地では昭和20年、24年、29年、40年の台風、大雨の際に県道が50～200mにわたってくずれ落ち、祖谷奥へ通ずる唯一の交通路を断した他、道路よう壁の倒壊、ヒビ割れ、人家の傾き、田畑の陥没、ヒビ割れなど数多くの被害が発生しており、最近でも49年の台風の際にダム、水路、道路よう壁のヒビ割れ、傾き、崩壊による田畑の流出、県道の一部の沈下等が生じている。そして特に地すべりの激しい所は善徳東（人家約40戸）の谷荒谷地区であるので、この地区を中心に調査を行った。この地区の地質は砂質片岩、泥質片岩、一部に珪質片岩よりなり、流れ盤的に斜面を構成している。Fig. 5 はその地形図であり、図中のA～H測線は合計4.1kmの弾性波探査の測線であり、縦横に線を引いた所が弾性波探査の結果より判明した低速度層（破碎帯）であり、横線を引いた所は基岩表面の凹み、すなわち地下谷の位置である。

碎帯地すべりの移動機構に重要な意味を持っていると考えられる地下侵食が激しいと思われる所、地下谷及び不動地と考えられる部分を横断することを条件に過去の調査の結果を参考に Fig. 5 の①の位置に設置した。

6, 7月 は E3, E24, E33 を切れ目として左の部分が動いた。これも左の端が不明であり, Fig. 5 左端の破碎帯, 地下谷までつづいた一連または一塊の動きと考えられ, 先の E24 ~ E40 の動きは Fig. 5 右端の破碎帯, 地下谷まで含んだあるいはそれよりさらに右の部分を含んだ動きと考えられる。

E40 より左下がりの大きな動きがあり, おそらくこの動きの左端は Fig. 5 の左端の地下谷まで続いているものと思われる。E 測線弾性波探査地質推定断面図 (Fig. 11) にあるごとく, Fig. 5 左端の地下谷の左壁は大きな壁なのでこれを越えていることはまずないと考えられる。

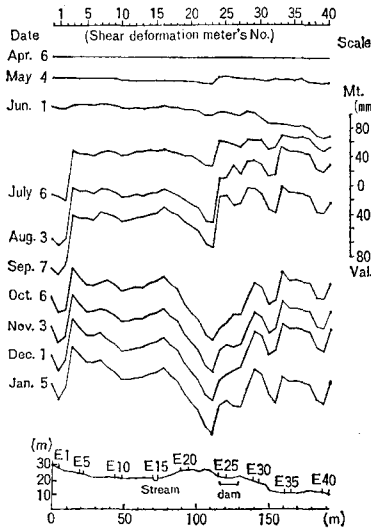
Fig.7-1 E-line long term (in 1974) horizontal movement

4/6~5/4は E24付近で少し切れ目が出ているがその他は小さい。6/1には E20より右側の部分がたわんでおり、この動きの右端は E40より先にあるようである。7/6には E3 と E24 で若干大きく動いた。これは7/6の台風8号の影響である。8/3はこの影響がさらに出て来ている。

10/6には9/8~9/10の台風18号のために大きく形が変わっている。E4~E15の地すべりブロックとE17~E28の地すべりブロックが見られ、又 E31~33と E38~E40の局部的な土地のずれが見られる。（この二つはいずれ

も急な所であり、土地を形成しているゴロゴロした岩塊が少しずつ下がったものと思われる。) さらに E3 の部分の落ち込みが 1cm 程小さくなっているが、E1~E2 の部分が上へ移動することは考えられないので E4 または E4 とそれより右の部分が下がったと思われる。同じく E24 の落ち込みは 10/6 にはほとんどなくなっているが、これは E25 より右の部分が全体に 5~6cm 下がったと考えられる。E17~E23 までの部分の移動も考慮すれば、E17 から右の部分は少くとも 10cm 程度下がっている。E17 より右の部分の動きは 4/6~6/1 間に見られる動きと同質の動きと考えられ、平常時にも台風時の動きと同じ動きが存在することを意味している。(これは上下動において特に顕著である。) この測線全体を見ると E4 の所、E16, 17 の所、局部的なずれを含む E30~E37 の部分が比較的安定しているように見えるが、10/6 の E3, E24 の変化から考えてこれらを含む大きな地すべりブロックと共に移動していると考えられ、当初の予想に反して測線内に不動地はないと考えられる。したがって移動量の絶対量は不明であり、各点間の相対移動またはタイトルに述べた地すべりの移動形状のみを知ることができる。

一方長期的に上下動と水平動の関係をみてみるとかなり相関が深く、Fig. 7-1, 8-1 の一年間の変化をみると同様な形をしている。左下り、右下りの動きのあることも共通しており、また時期的にずれて同様な形の現れることもある。例えば Fig. 10 の上下動 4/6~5/18 と水平動 6/5~7/6 の動きがそれに相当し、共に地下谷の形を反映しているようであり、ことに上下動の形は弾性波探査で求めた地下谷の形に酷似している。地すべり移動の主因が地下谷における激しい地下侵食であると考えれば、表層の小崩壊をのぞいて上下動も水平動も地下谷に関連があるので——斜面方向移動の結果として水平動、上下動がある通常のすべりと異なるとしても——長期的にみると同種の動きが出ることは当然と言える。

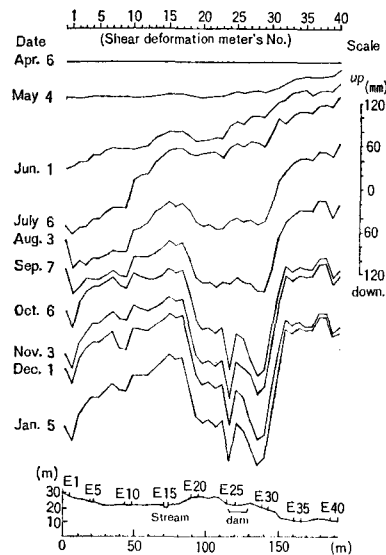
Fig. 8-1 E-line long term (in 1974) vertical movement

他に E24 を中心とする動きが見られ, これは水平動と対

応している。

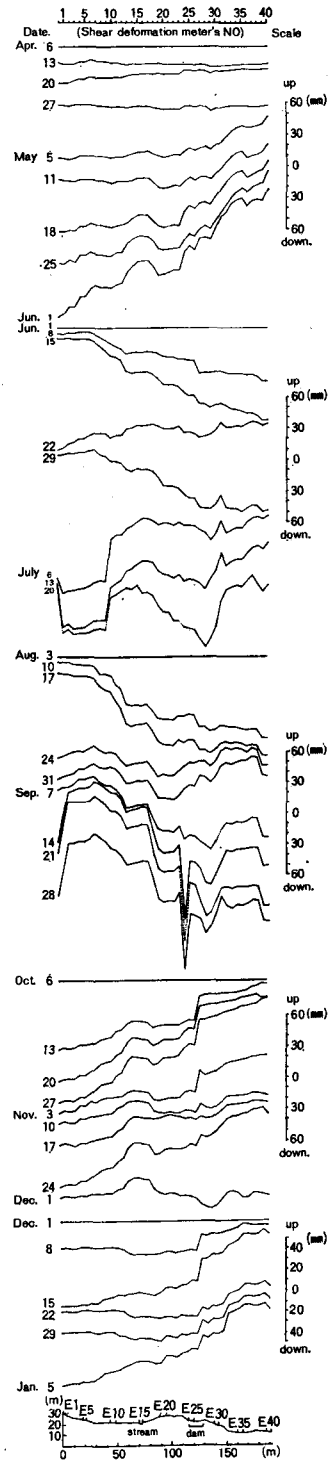
Fig. 8-2 E-line short term (two months) vertical movement

4, 5月は左下がりの動きがあり, E10, E21 近辺に小さな凹みがある。この沈下形は後で述べるように基岩形状に極めて似ている。

6, 7月は右下りの動きと左下りの動きが交互に出ており, シソーのような動きをしている。これはE測線水平動, F測線でも見られたが, 動きが大きいだけに最も明確な形で現れている。なお, E測線全体を含む剛体運動的な動きの存在の有無は測線内に不動地がないので不明である。

8, 9月は, 左右の動きの他にE1, 2とE24付近の動きがある。9/8~9/10の台風18号時の動きはかなり大きい, 平常時の8/3~8/17, 8/17~8/24や, 6月, 7月の7/6の台風8号以前の6/1~6/29のように平常時も台風時 (Fig. 9) と劣らない動きが見られる。水平動は台風時の動きの方が平常時よりもかなり大きいので, これは上下動の一つの特徴と考えられる。

10, 11, 12月は4, 5月に似た動きである。沈下量は平常時でもやはり相当大きく一般に水平動よりもかなり大きい。

Fig. 6~8 をみると小さな動き（多分浅いもの）、大きな動き（多分深いもの）が重複して生じ、また左下り、右下りの動きのように F, E 測線全体を含む動きが生じており、動きのパターンは定まっていない。Fig. 6-1 の F 測線の動きをみると 6/7 以降 1/4 まで動きがないようにみえるが、実際は Fig. 6-2 にみるごとく色々な動きがあるが、ある期間累積すると各々の動きは打ち消し合ってわからなくなる。もっと短期的にみると Fig. 6-2 の 6/7~6/21 に左下りに動いたものが 6/28 には右下りに動いて元にもどった例や、Fig. 8-2 の 6/1~6/15 に右下りに沈下が生じたものが 6/22 には元にもどっている例、同じく 10/6~12/2 の間にもシーソーのような動きがある。（シーソーのような動きの左端は Fig. 11 の左端の地下崖である可能性が強いと思われ、右端は Fig. 5 の右端の上岡谷まで何等かの形で続いているかも知れない。）このように善徳地すべり横断移動形状の観測によれば、地すべり運動のパターンが定まっておらず、大小様々な動きが時と場所をかえて生じ、その動きも左下り、右下りの動きに見られるように必ずしもきれいなセン断面を持った剛体運動的又はビンガム流体的な動きはない。これが破碎帯地すべりにおいて地すべりの動きの境界がわかりにくく、また地すべりの移動状況が地形的にわかりにくいことの主な原因と考えられる。

Fig. 7-2, 8-2 の E 測線上下動と水平動を比較すると台風 18 号 (9/8~9/10) の際の E 24 近辺の地すべりブロックをのぞいて、同時期の両者の動きにはほとんど対応関係はなく、水平動と上下動は独自の動きをしていると言える。これは地盤の上下動が斜面方向への土層の移動の結果として生ずるのではなく、激しい地下侵食（地下谷上にあるボーリング孔では地下水がサラサラと、水量の多い時はゴォーと音を立てて流れている。また地下谷上の数本のボーリングにおいて掘さく中にロッドがストッと落ち込み、地下侵食による大空げきの存在を示した。弾性波探査垂直検層（4 本）を行うと基岩の上の層は地表附近よりも弾性波速度が低く、風化、侵食が地表よりも、むしろ基岩の上で激しく生じていると考えられることなど）のために地盤支持力が低下して沈下が生じているものと思われる。

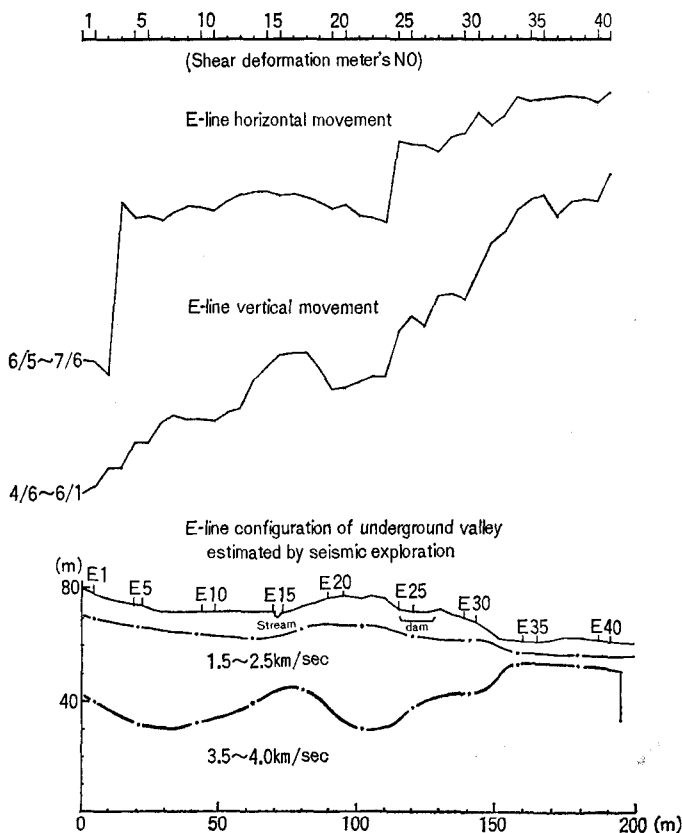
Fig. 10 Comparison between horizontal, vertical and underground valley

Fig. 10 の下の地表面形状はセン断変位計の杭の上をレベル測量したものである。一方セン断変位形の杭間かくは地形的要因より多少長程があり、また道路のために 2~3 m 切れている所もあるが、Fig. 10 の上の測定機 No. では図の簡潔さと作図の便宜のために一応平均化して 5m 間かくに番号を打った。そのため図の上の地表変動観測結果と下の地表面形状の水平位置は数 m 違っている所もある。また Fig. 10 の E15 の所は水田のためのカッティング等で谷らしくないが、実際は水路があり、この部分の数 m 下を通る弾性波測線では Fig. 11 の 240m 地点にみられるご

上のことを念頭におい  
て Fig. 10 の上下動と地  
表面形状を見比べると、  
地表面形状が凸または上  
りの所は上下動では凹ま  
たは下りであり、逆に地  
表面形状が凹または下り  
の所が上下動では凸また  
は上りになっている。こ  
れはこの図にあげた 4/6  
~6/1の動きだけでなく、  
Fig. 8 においてしばしば  
これに類似した動きがで  
ている。比較的短期の観  
測ではあるが、なぜ地盤  
沈下している所が現地形  
で凸地形しているのか興  
味ある問題である。これ  
について議論するにはよ  
り長期の観測といくつか  
の研究が必要と思われる  
が、この現象の起る理  
由は地表面に谷ができる  
原因と地下に谷ができる  
原因とが必ずしも同じで  
はなく、それ故に二つの  
谷のできる位置も必ずし  
も一致しないことにある  
のではないかと考えてい  
る。すなわち二つの谷の  
水平位置が一致すれば谷  
は急速に発達して Fig. 5  
左右端の橋の谷、上岡谷  
のような谷になり、一致  
しない場合で地表面の谷  
の縦侵食による下降が、  
地下谷における地下侵食  
とそれに基因する mass  
movement としての土層

の沈下を上回る時、上記のごとく地表面形状の凸凹と上下動の凸凹が逆転するのではないかと考えている。
