# 芦生演習林内トヒノ谷におけるパイプ網の観察

内田 太郎・小杉賢一朗・小橋 澄治・水山 高久

Observation and survey of underground pipes at Toinotani Basin  
in Ashu Experimental Forest

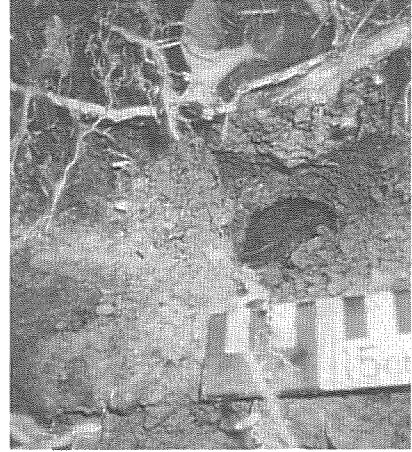
写真-2 パイプBの出口

写真2に示すようにパイプBの出口もパイプA同様円形で、直径は5cm、地表からの深さは

30cmであった。

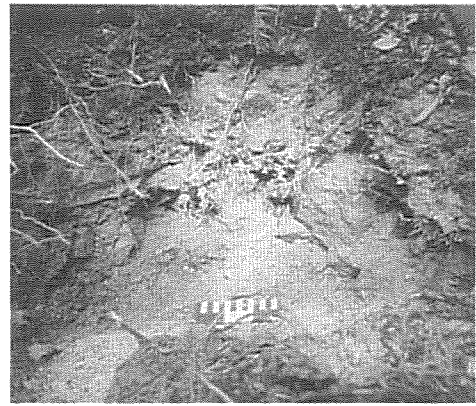
写真-6 断面3

断面2よりさらに上流に50cmほど掘り進むと、断面2でパイプの集中していた層は、礫間の粘土がほとんど洗脱されていて礫間の多くが空洞になっていた。同様に層序は以下の通りである。

- 5～17cm A層 植物の根系が多くみられ、5～13cmの層により多くの根系がみられる。
- 17cm～ B層 断面2と同様にパイプは礫を多く含む粘土が密に詰まった層の上縁部に平面的に発達している。パイプの層より上では礫は少なく粘土のつまり方は疎である。
