工学研究科加速器施設の装置紹介

原子核工学専攻放射実験室の加速器

主なトラブル・メンテナンス

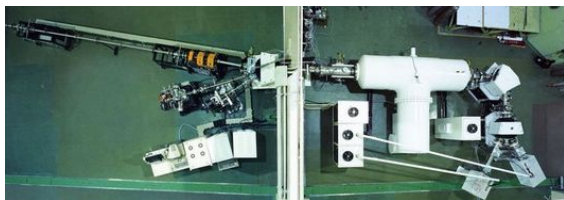
イオンビーム分析実験装置

- 1.7MVコッククロフトワルトン型
タンデム加速器(セイコー電子工業製)

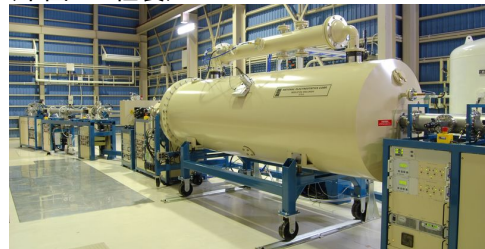
マイクロイオンビーム解析実験装置

- 2MVベレトロン型タンデム加速器
(米国NEC社製)

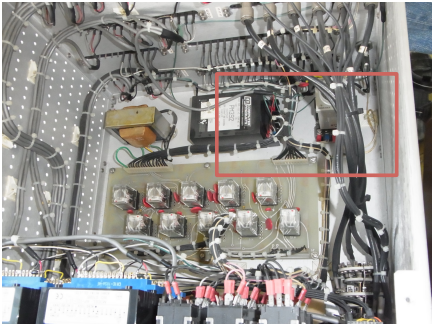
運転盤電源部

Qレンズ電源故障

対応	結果
Qレンズの電流値を上げた	制御盤の電源が落ち 動かなくなった
制御盤を開け中を確認 保護用のヒューズとバリスタを交換	Qレンズを上げると、制御盤の電源が落ちる
Qレンズの電源から電流のリーク コンデンサの経年劣化による容量抜け Qレンズ電源を交換	問題なく動作している

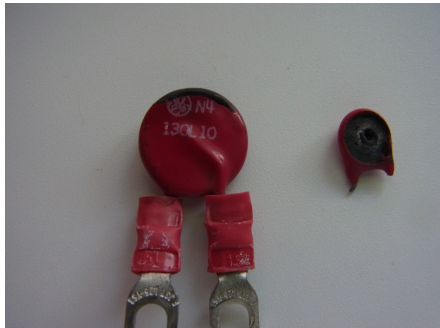
電源保護用バリスタ

バリスタ

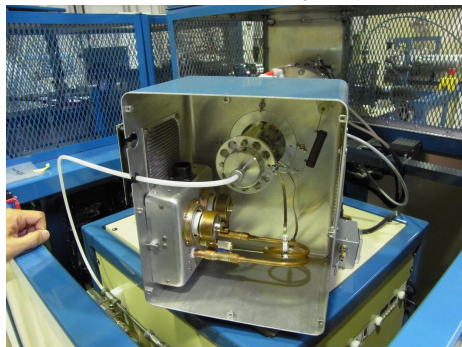
RFイオン源内部確認

実験操作を誤り、Rbの温度を急激に上昇させたため、Rb蒸気がコルツボトル側に逆流したためと考えられる

He供給用シンフレックスチューブ先端部、Rbセルのシール面からリーク？

- RFイオン源交換部品

–コルツボトル、コルツボトルカナル、Rbアンプル (10g)、Rbオリフィス、荷電変換チャンパー、コルツボトルのRb荷電変換カナル側Oリング、Rbセルフランジ部のガスケット、He供給ラインをSUS製のチューブで曲げてスウェジロックで接続、フ里昂パツフル

- RFイオン源と加速タンク管ゲートバルブ洗浄

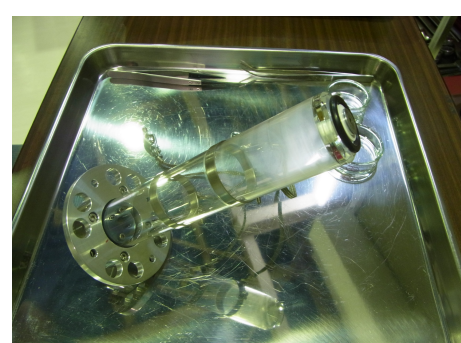
Arガス中で
Rbアンブル(10g)を取り付ける
