道路行政におけるアセットマネジメント・システム適用
の実践的研究

2014

茅野 牧夫

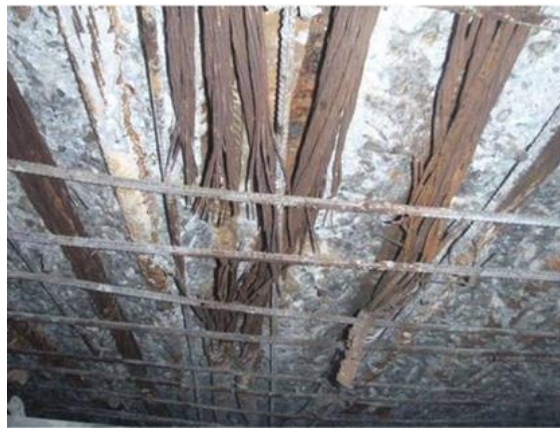
図 1-3 損傷状況事例 (一般国道 18 号 妙高大橋(新潟県))²⁾

また、2009年12月には、国道18号妙高大橋（新潟県）のPCケーブルの破断が確認され、約半月ほど片側通行規制を実施して外ケーブルによる補強など補修工事が行われた（図1-3）。

妙高大橋全景

PCケーブルの破断

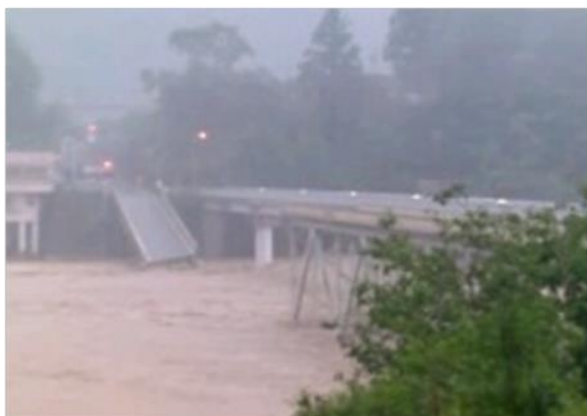
図 1-11 台風 12 号で流出した折立橋
(国道 168 号 奈良県十津川村)

近年、我が国は、2011年3月の東日本大震災⁷⁾、2011年9月の12号台風による紀伊半島大水害⁸⁾など未曾有の災害に見舞われることが多くなった。東日本大震災では、大津波で史上まれに見る被害が出た。橋梁も、大津波のため沿岸部を走る国道45号では5橋が流出し、架設までに数ヶ月を要するなど復旧の大きな支障となった。また、同年に発生した12号台風においても、国道168号折立橋(十津川村)が落橋するなど、紀伊半島のいくつかの橋梁に被害が出た(図1-11)。

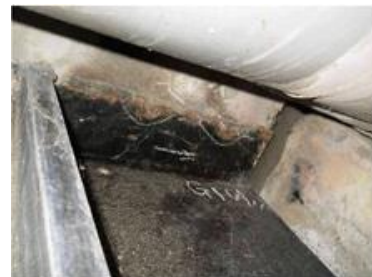
図4-15 腐食の発生状況

なお、過去の点検において図4-15に示すように主桁フランジに腐食損傷が発見されている。発見された腐食損傷は、点検記録より損傷の深さは大、損傷の面積は小と判定されている。

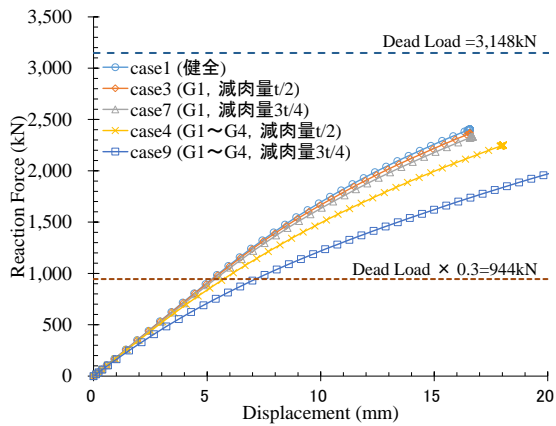
図 4-25 水平反力と床版水平変位の関係

最後に、図 4-26(c)より、腐食減肉量の違いによる水平支点反力の負担比率の違いに着目すると、G1 桁のみに腐食を再現した case3 および case7 では、G1 桁の反力負担比率が低下し、腐食が生じていない G2 桁～G5 桁の反力負担比率が増加しており、特に横構が連結されている G2 桁および G4 桁の反力負担比率の増加量が大きく、腐食減肉量が多いほどその変化量が大きいことがわかる。また、G1 桁～G4 桁に腐食を再現した case4 および case9 では、腐食のない G5 桁の反力負担比率が上昇しており、特に腐食減肉量が大きい場合にはその上昇量が大きいことがわかる。

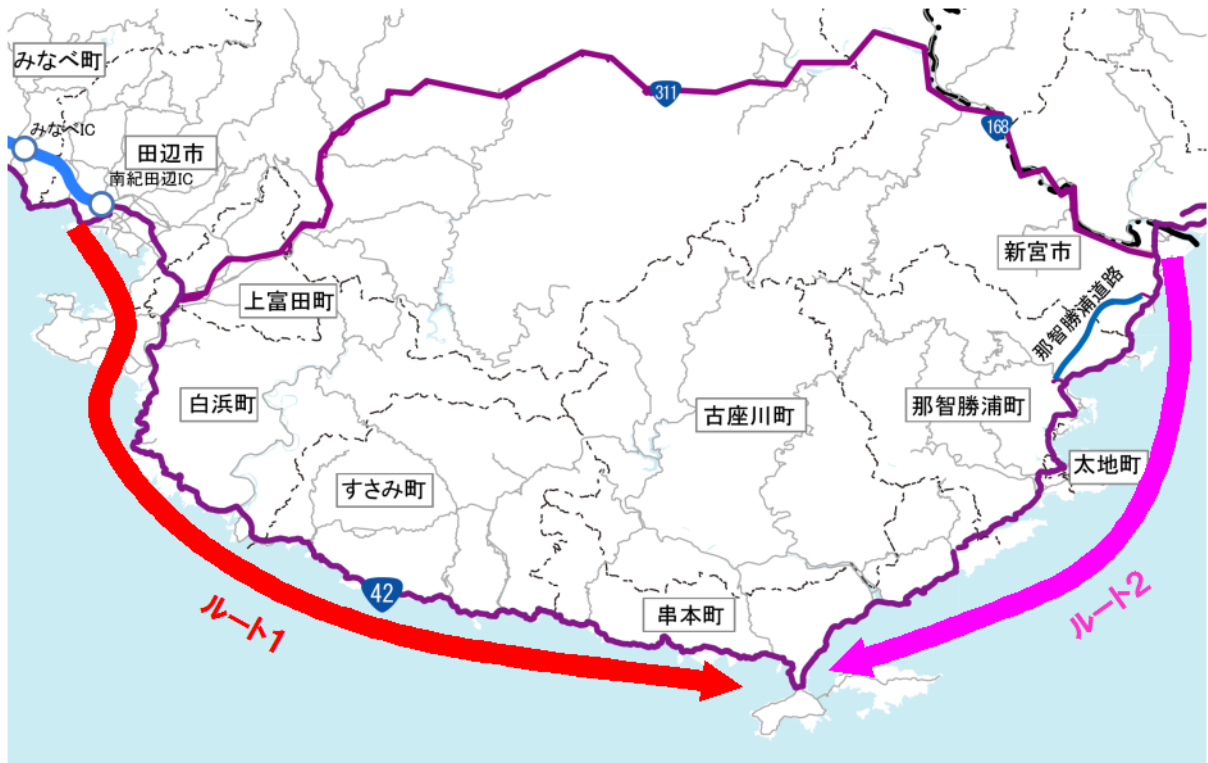
図 5-2 国道42号の啓開ルート

内陸部から沿岸部にアクセスできる大型車が通行可能な道路がないため、国道42号の啓開は国道42号自身の田辺市側及び新宮市側からの2ルートのみしかない。

したがって、当該地域に大津波が来襲したときの危機管理対応は、主軸となる国道42号について、津波により流出した橋梁を一刻も早く応急復旧することにつきる。
