## 台風Haiyanによるフィリピンヴィサヤ諸島の高潮災害

### Storm Surge Disasters in Visayas Islands, the Philippines by Typhoon Haiyan

安田誠宏

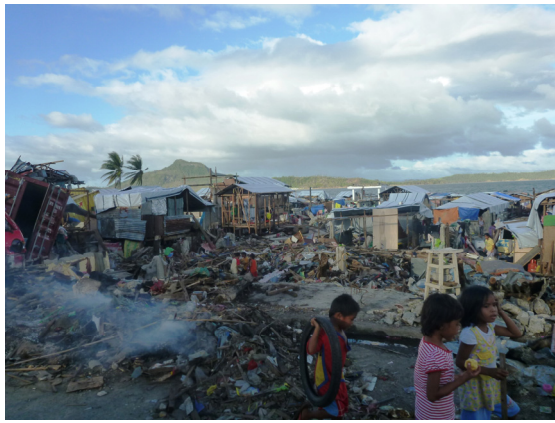
Photo 1 Damage situation in coastal area of Tacloban

2013年11月に発生した台風Haiyanは、フィリピン、ベトナムおよび周辺地域を襲った非常に強い熱帯低気圧であった。Haiyanは、最発達時に最低中心気圧895hPa、最大瞬間風速90m/sと、北西太平洋における過去30年間で上陸した台風の中で、最も強い台風であった。Fig.1にその経路と中心気圧の変化を示す(デジタル台風, 2013)。2013年11月8日の4:40にSamar島のGuiuan付近に上陸し、Leyte湾を横断した後、勢力を落とすことなく、7:00にLeyte島のDulag付近に2度目の上陸をした。その後、Cebu島、Panay島などのVisayas諸島を横断し、南シナ海へと抜けた。National Disaster Risk Reduction and Management Council (NDRRMC, 2014a) によると、2014年4月3日時点での被害は、死者6,293名、行方不明者1,061名、負傷者28,689名、全壊家屋550,928棟、半壊家屋589,404棟、被害総額約400億フィリピンペソ(約920億円:1ペソ2.3円で換算)であった。特に被害が深刻であったTaclobanでは、沿岸部の家屋はほとんど破壊され(Photo 1, 2)、Anibongでは大型船舶が陸上に乗り上

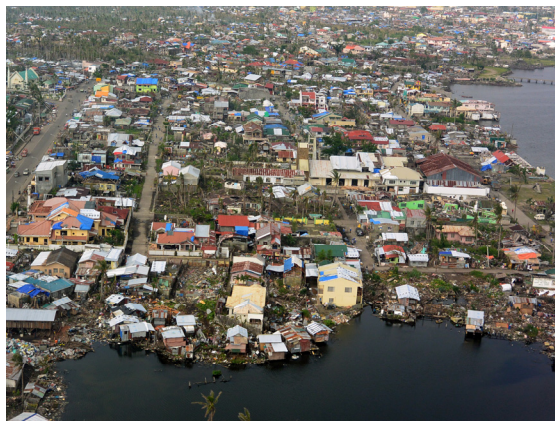
Photo 2 Aerial photo of coastal area of Tacloban

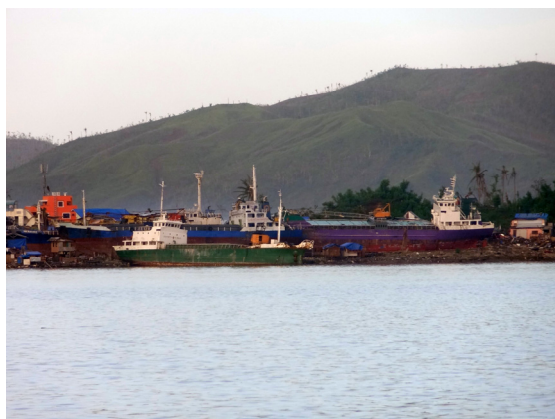
Photo 3 Washed up ships in Anibong, Tacloban

げるなどの被害も確認された (Photo 3) .

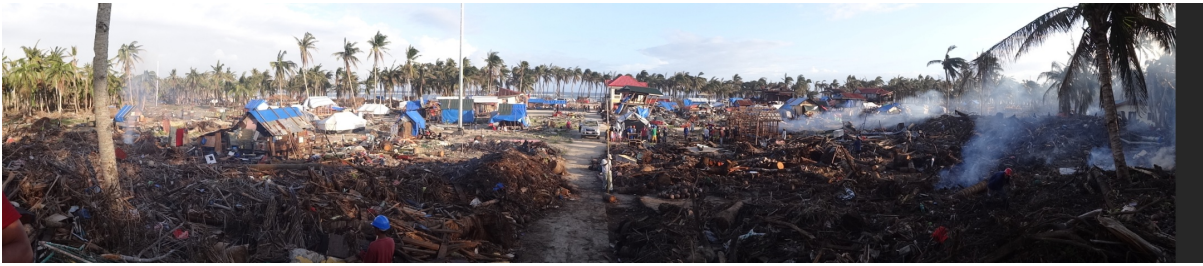
Photo 3 Situation of Batang barangay in Hernani about one month after the disaster (13 Dec. 2013). This picture was taken from Batang elementary school with ground elevation of over 8 m from the sea water level. The line of coconuts trees corresponds to the coastal line.

台風 Haiyan に伴う Hernani, Eastern Samar 全体の被害は 2014 年 4 月 17 日時点で、犠牲者 72 名、行方不明者 4 名で負傷者 197 名と記録されている (NDRRMC, 2014b)。現地ではこの数に含まれていない犠牲者がまだいると語る人が複数いた。Barangay Batang では約 200 軒の家のほぼすべてが流されていた (Photo 3)。

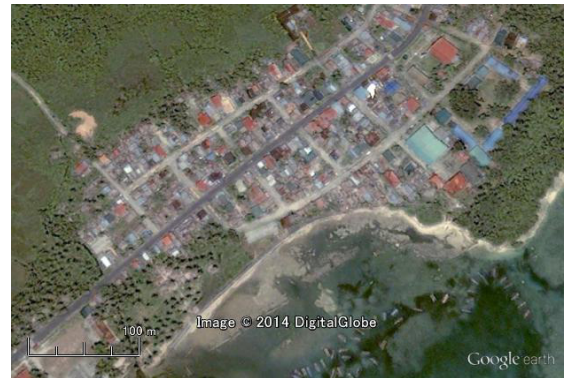
(a) 24 Aug 2008

(b) 11 Nov 2013

Fig. 5 Aerial view of Barangay 2 and 4, Hernani in Eastern Samar before and after the disaster. Light blue markers indicate measurement location and values are inundation heights.

Hernani の中心の一つ Barangay 2 および 4 の調査結果 (信岡ら, 2014) を Fig. 5 に示す。災害以前の衛星画像である Fig. 5(a) と比較すると、災害後の Fig. 5(b) では集落の南西部 (図の左下) でほとんどの家屋が流出していることがわかる。P1~P3 は痕跡高を測定した場所であり、P1 の 8.0m は証言と建物の状況から波の成分を含んでおり、P3 の 6.0 m は建物の内陸側の値であり、数十分程度は高さが継続したとの証言からも波の成分は小さいと考えられる。

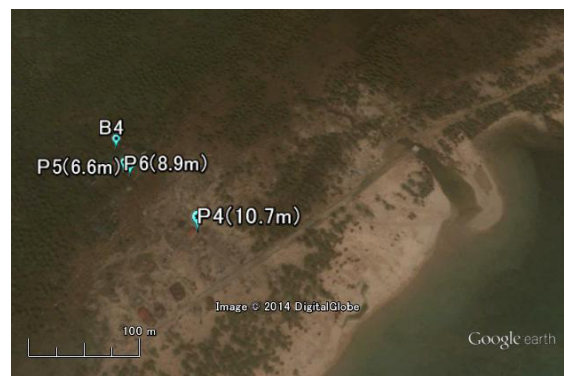
Fig. 6 Aerial view of Barangay Batang in Eastern Samar after the disaster. Light blue markers indicate measurement locations and values are inundation heights.

Hernani の中で壊滅的な被害を受けた Barangay Batang の調査地点を Fig. 6 に示す。P4 の痕跡高 10.7 m は、2F の軒先の下側に付着していた小さな草を対象に測量したものであり、波の成分が含まれていると考えられる。P5 は漂流物が小学校 (B4) の敷地につ

づく斜面で止まっていた6.6 m, P6は漂流物の最上端であり小学校の敷地と同じ高さの8.9 mである。この小学校には多数の住民が前の晩から避難していたが、水が迫ってきて危険と感じたので、さらに高台へ避難したとの証言もあった。

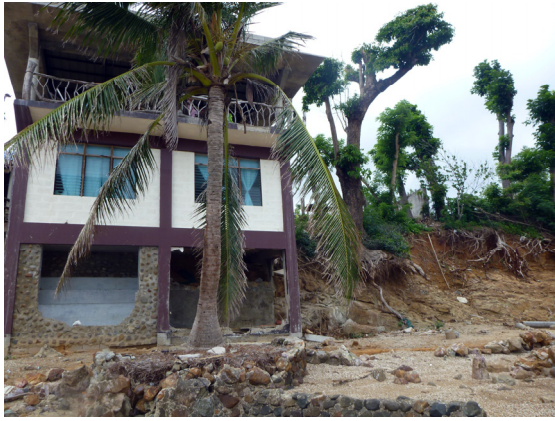
Photo 4 Damaged building and scoured cliff at Pa-on beach resort in Estancia. Clear water mark was observed inside the room of second floor. Stone walls of the first floor are collapsed by wave force.

Photo 4～6は、特に被害が大きかったEstanciaでの被害の様子を示したものである。Photo 4はPa-on beach resortの被災状況であり、2階の部屋の中に長時間湛水していたことがわかる痕跡が認められ、その高さは5.6mであった。1階の石の壁は、波力で完全に破壊されていた。さらに、建物周辺の崖は浸食されており、崖の上部に打ち上げられた漂流物が残っていた。それらの高さは約7.5mであった。Photo 5はMabuhay小学校の被災状況である。教室の屋根と壁が、高潮と高波によって完全に破壊されている様子がわかる。Photo 6はEstancia港付近の海岸の様子である。石油を積んだタンカーが強風によってあおられて横転し、石油が流出したため、砂浜が黒く染まっており、油の臭いがしていた。

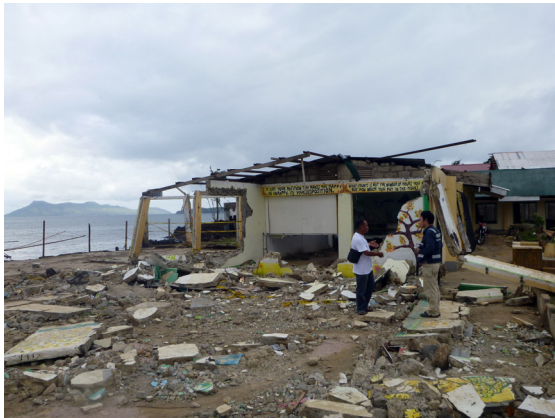
Photo 5 Collapsed walls and roofs of Mabuhay elementary school in Estancia.

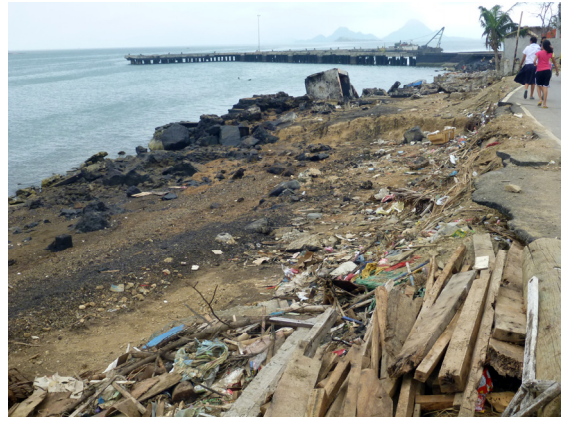
Photo 6 Sandy beaches that are stained black with oil spills caused by oil tanker sinking in Estancia.

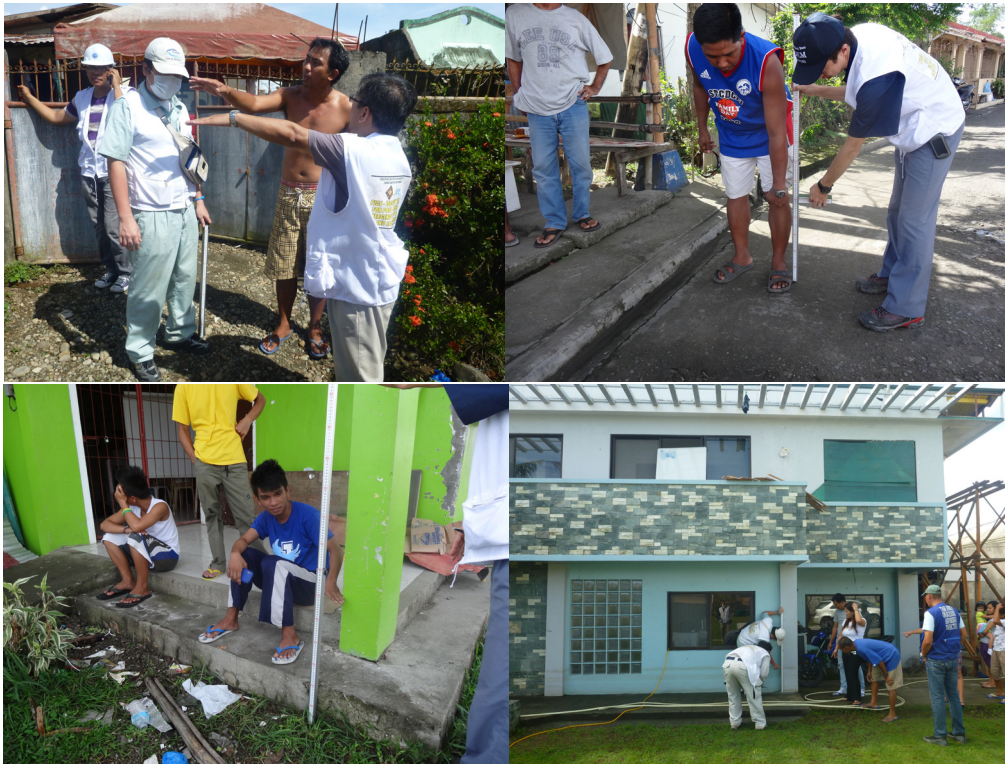
Photo 7 Interview to define maximum runup locations and inundation area in Tacloban and Palo.

Leyte島北東部のTaclobanとPalo間において、浸水範囲の調査を行った。Photo 7に調査時のインタビューの様子を示す。どの方向から氾濫水が来たか、どの高さまで浸水したかを答えてもらい、その座標をGPSで記録した。インタビューを通じて浸水した家と浸水していない家を特定し、その間を遡上限界点とした。それらの位置をマッピングして、標高を考慮しながら浸水範囲を推定した。得られた浸水範囲の調査結果をFig.9に示す。水色のハッチングのエリアが高潮による浸水域である。台風に伴う降雨により低平地では浸水が始まった時間を聞くことで高潮による浸水かどうかを判別した。また、5:00頃から内水氾濫も起きていたため、氾濫水の流速や流向、海水の臭いを感じたかどうかを判断材料とした。調査結果から、TaclobanバスターミナルとPaloの間において、Pan Philippines Highwayが二線堤として機能して背後地への浸水を防いでいたことがわかった。これは、JICAプロジェクトによる日比友好道路で、盛り土されて周辺地盤よりも高くなっていたためである。Tacloban北部には丘があるため、そこを境に浸水が止まった。高台の大学や高校があるエリアまで遡上した。中部には低地が多く、もともと大雨で浸水する地域であり、特に紫のハッチングのエリアにおいては高潮のみによる浸水かどうかを特定するの

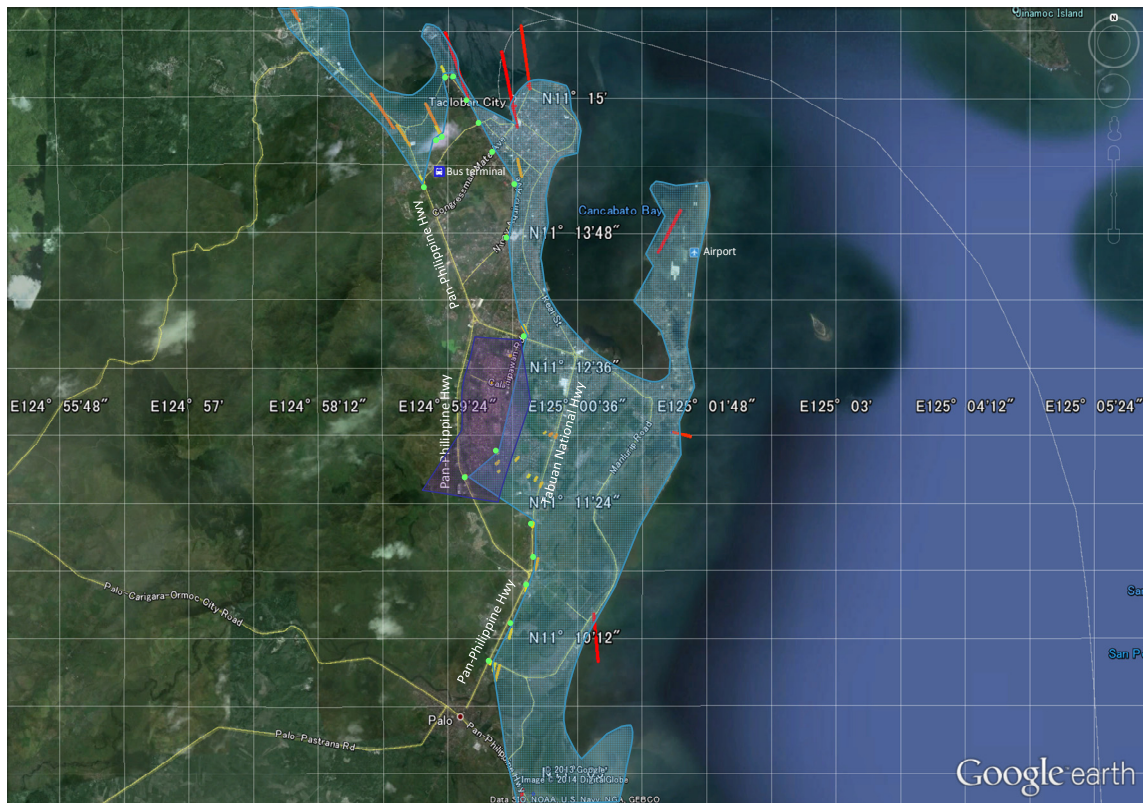
Fig.9 Storm surge inundation map in Tacloban and Palo based on interview. Light green solid circles indicate the locations of inland limit of inundation. Colors of the bars indicate inundation depth: red is above 1.5 m; orange is within 0.5 to 1.5 m; and yellow is below 0.5 m. Light blue overlay indicates estimated inundated area caused by storm surge whereas purple overlay area had inundation from multiple sources: heavy precipitation; overflow from creek; and storm surge.

が困難であった。氾濫シミュレーションをする際に内水氾濫の影響を考慮する必要があるといえる。また、フィリピンにおける最小行政区であるBarangayがTaclobanには138あり、番号91以下のBarangayは高潮により浸水したことがわかった。得られた浸水マップは、高潮氾濫シミュレーションのベンチマークとなるだけでなく、今後の復興や土地利用計画に貢献する資料となることが期待される。

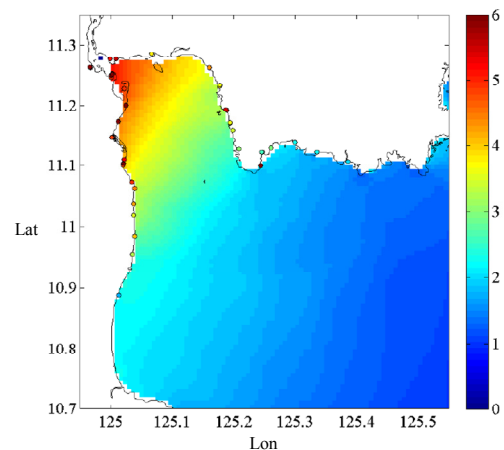
(a) Leyte and Samar, East Visayas

(b) Panay, Negros and Cebu, West Visayas

Fig.10 Simulated storm surge of the simulation case WRF-0550. Dots represent measured inundation heights.

高潮の計算精度について、現地調査による浸水高と比較を行った。Leyte島およびSamar島の最大高潮の計算結果をFig.10(a)に、Panay島の結果をFig.10(b)にそれぞれ示す。図中の●は現地調査による痕跡高である。高潮計算では、Leyte湾奥で約5m、Panay島東部沿岸で約4mの最大高潮が推算されている。局所的には差異が見られるものの、空間的な痕跡高を包含する妥当な高潮推算結果が得られたといえる。計算結果の空間分布で特徴的なのは、Fig.11に示すように、San Pedro湾奥のTacloban付近での急激な水位上昇の再現性が良い(WRF-0550)ことである。これらの結果は、適切な外力と地形が与えられれば、高潮偏差の推定精度が確保できることを示している。フィリピン国土地理・資源情報庁(NAMRIA)による潮位観測は、観測地点数が少ない上に台風通過前から欠測していたが、Taclobanにおける台風接近前の水位低下をよく再現できていた。

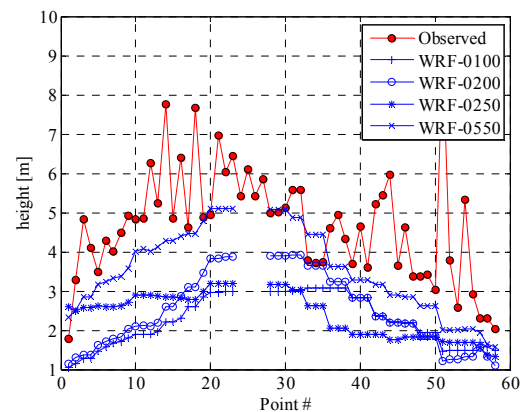
Fig.11 Comparison of measured (red) and simulated (blue) maximum storm surge height in Leyte Bay. Numbers after “WRF“ indicate simulation cases.
