京都・滋賀における2013年台風18号の豪雨の特徴と桂川流域被害調査

Characteristics of Heavy Rainfall by Typhoon Man-yi in 2013 in Kyoto and Shiga Areas, and Disaster Research in Katsura River Basin

角 哲也・田中茂信・本間基寛

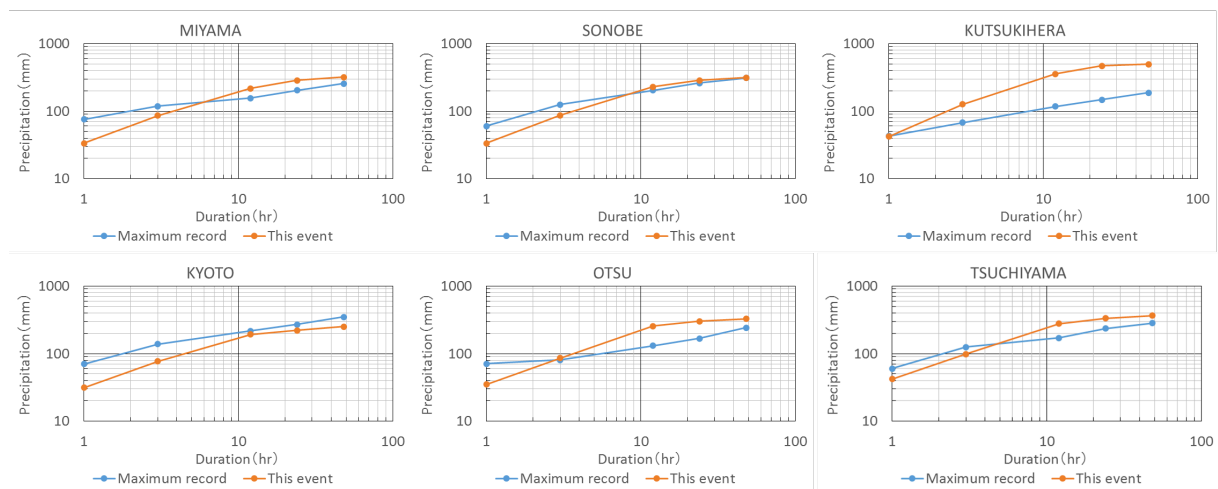
Fig. 6 Relations of rainfall duration and the maximum precipitation.

美山、園部、京都、大津、朽木平良、土山の6地点を対象に、降水継続時間毎の最大降水量について1976年以降の最大値（以下、既往最大値と称す）と比較したDD解析図（Depth-Duration解析図）をFig. 6に示す。累積降水量が500mm近くに達した朽木平良では、3、12、24、48時間降水量が既往最大値を大きく超えていたが、1時間降水量は既往最大値と同程度であった。美山、園部、大津、土山では、12、24、48時間降水量が既往最大値以上となったが、1、3時間降水量は既往最大値以下であった。京都では、いずれの時間降水量

も既往最大値以下ではあったが、12、24、48時間降水量は既往最大値に近い降水量であった。このように、今回の事例では短時間の降水量は既往最大値を下回る降水量であったが、12、24、48時間降水量は既往最大値に匹敵またはそれを上回る降水量となっており、やや強い雨が長時間にわたって降り続いたことが特徴である。

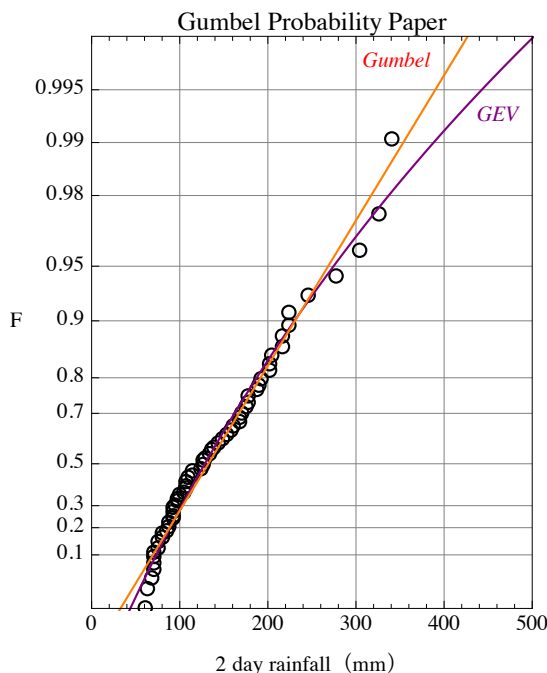
Fig. 11 Probability plot of AMS of 2-day rainfall.

水文統計解析では年最大値資料 (Annual Maximum Series, 以下AMS) が一般的によく用いられている。Fig. 11に年最大2日降水量をグンベル確率紙にプロットし、あわせてグンベル分布、一般化極値分布 (GEV) をL積率法により母数推定し当てはめた分布曲線を示す。SLSCはグンベル分布0.029, GEV0.027でGEVの方が若干適合度がよいと判断される。しかしながら、年最大値系列の中でも上位の資料が上限を有するような並びとなっている傾向とはGEVは異なり、リターン期間が大きくなるとより大きな確率降水量を与えるTailの厚い分布曲線となっている。この原因としては、年最大値系列の中でも上位の資料が上限を有するような並びでプロットされているにもかかわらず、サンプルサイズの約1/4を占めている2日降水量約90mm以下の下位の資料がほぼ同様な値となっていて中上位の部分と傾向を異にし、上に凸の形状での当てはめになっているものと考えられる。

定値も同値), GEV389mm (Jackknife推定値387mm) であり、グンベル分布およびGEVで今回の345mmを評価するとリターン期間は、それぞれ85年および56年となる。

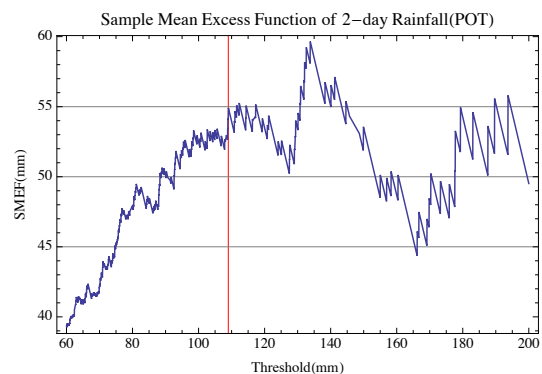
Fig. 12 Sample Mean Excess Function of 2-day rainfall (POT).

水文統計解析に用いられる方法にはAMS以外に閾値超過資料 (Peaks Over Threshold, 以下POT) がある。POTはAMSでは考慮されない年間第2位等の大きな洪水資料を考慮できるだけでなく閾値を適切に選べば洪水と呼べないようなイベントを資料から排除できるが、課題として独立なピークを抽出しなければならないことと閾値選定手法がある。前者は比較的容易である。後者についてはいろいろな方法が提案されており、ここではPOTが指数分布にしたがう場合、平均が閾値によらず一定である性質を利用する標本平均超過関数 (Reiss and Thomas, 1997) を用いて選定することとした。Fig. 12は標本平均超過関数をプロットしたものであり、適当と考えられる閾値109mmが得られる。Fig. 13はPOTのプロットとそれに指数分布 (Exp) と一般化パレート分布 (GP) をフィットさせた分布曲線をFig. 11に上書きしたものである。

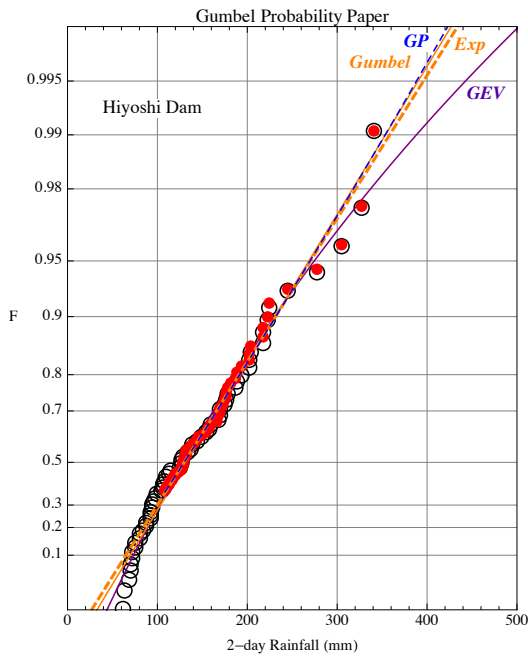
Fig. 13 Probability plot with AMS and POT of 2-day rainfall.

POTは閾値以上のものしか抽出しないが、一般に閾値の大小により当てはめる確率分布の形状が異なる。この資料の場合、閾値を徐々に下げていくと、閾値以上の中位の部分の資料とは特徴の異なる資料を含むことになり、結果的にExpの直線はより反時計回りに回転する。一方、GPの曲線 (図中赤色破線) はGEVと同様、上に凸の曲線となってTailが厚くなる。閾値109mmでのPOTを用いた分布曲線はほぼグンベル分布に重なる。閾値を95mm以下にしていくと徐々にGPがExpやグンベル分布から離れ、GEVに近づいていく。このように閾値を下げることは、洪水とは呼べないような出水の降水イベントを含めて判断することを意味する。実際、日吉ダムは1998年に管理開始しているが、洪水調節操作はほぼ総雨量95mm以上で行っている。

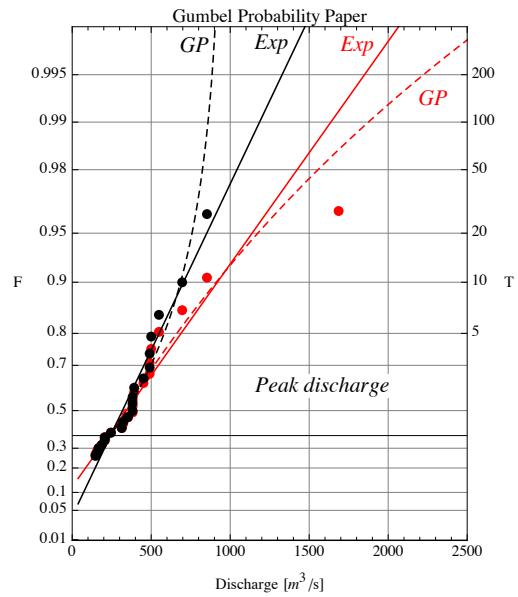
Fig. 14 Comparison of Probability plot up to 2013(Red) with up to 2012(Black) for peak discharge at Hiyoshi Dam from 1998.

について2012年までのサイズ21の資料と2013年9月末までのサイズ22の資料を用いた確率プロットをFig. 14に示す。2012年までの最大記録のほぼ2倍の値が台風18号でもたらされている。また、GPによる評価は2012年までは上限を持つのにに対し、2013年のデータが加わるとTailの厚い分布となっており、一点のデータの追加で分布形が変わることから、説得力のある確率評価を行うのが難しい。

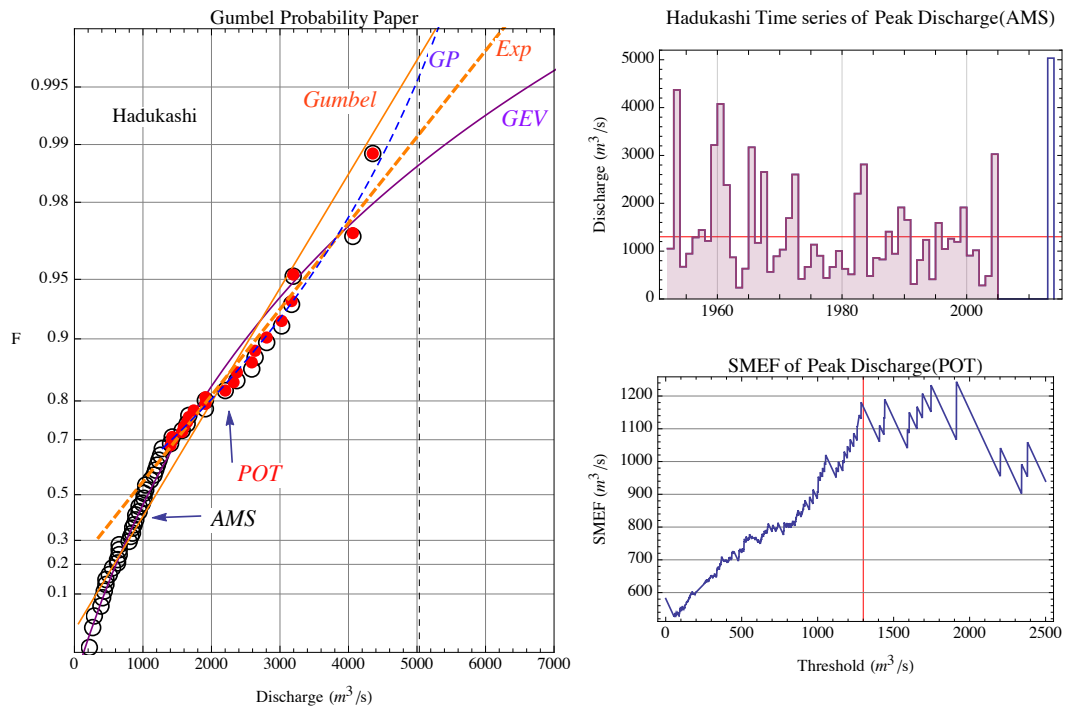
Fig. 17 Probability plot with AMS and POT, Time series of AMS and SMEF of POT on calculated discharge without dam operation at Hadukashi.

Fig. 17は羽束師地点におけるピーク流量のAMS時系列、標本平均超過関数およびAMSとPOTの確率プロットである。標本平均超過関数による閾値の選定はAMSの確率プロットの屈曲地点とよく対応しており、適切に選ばれていることがわかる。POTにGPをあてはめると上限を持つ分布になり、AMSにあてはめたGEVと対照的である。Expで判断すると、2013年のイベントは1/100よりわずかに低頻度のイベントと判断

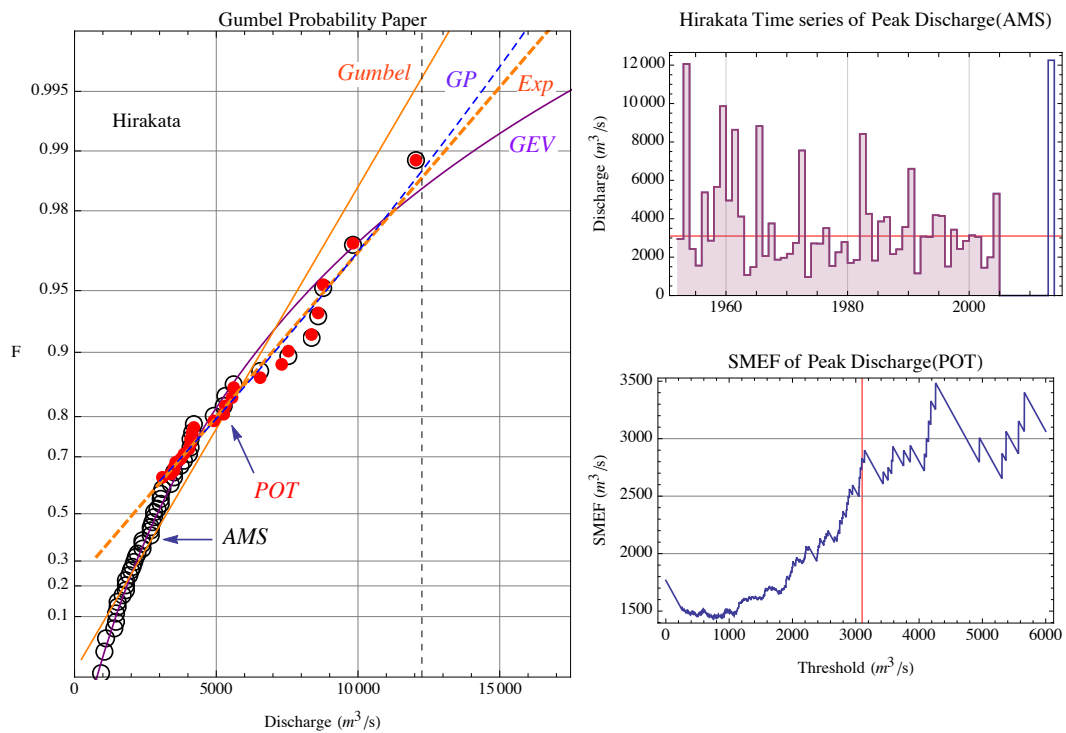
Fig. 18 Probability plot with AMS and POT, Time series of AMS and SMEF of POT on calculated discharge without dam operation at Hirakata, the reference point of the Yodo river.

Fig. 18は基準地点枚方におけるピーク流量のAMS時系列、標本平均超過関数およびAMSとPOTの確率プロットである。標本平均超過関数によると $4,400\text{m}^3/\text{s}$ と $3,100\text{m}^3/\text{s}$ の2つの候補が考えられるが、標本サイズを確保することも考えてここでは後者を選定している。POTの中位の部分のプロットが羽束師と枚方で類似しているが、既往最大と2位の値がGPの形状母数の正負を決めているように見える。閾値の選定は確率プロットのAMSの屈曲地点とよく対応しており、適切に選ばれていることがわかる。また、2013年のイベントはExpおよびGPともに1/100より高頻度のイベントとして判断される。

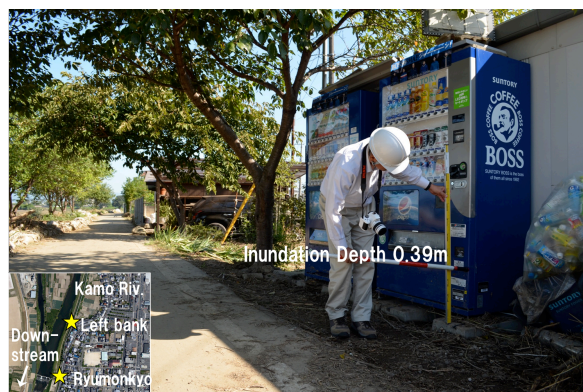
京都市伏見区下鳥羽での鴨川左岸の堤防上での痕跡高をPhoto 1に示す。堤防天端から 0.39m の浸水高が確認された。堤防上には、当日の水防活動によって積み上げられた土嚢が残っており、土嚢の高さは堤防天端から 0.4m ほどであった。周辺住民への聞き取りをしたところ、この地点では9月16日5:30から9:30にかけ

Photo 1 Inundation height on the left bank of the Kamo river near Shimo-Toba, Fushimi-ku, Kyoto city.

で鴨川が越水し、7:00～7:30が水位のピークであったとのことである。

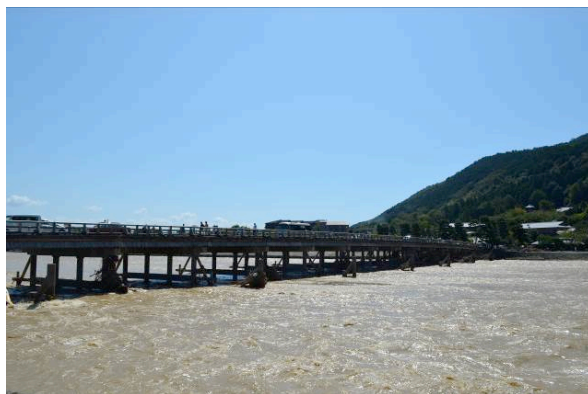
桂川左岸の上流側から見た京都市右京区嵯峨天龍寺の渡月橋の様子をPhoto 2に示す。橋桁の下端付近まで流木が達している様子がわかる。渡月橋周辺の中之島や右岸では、腰の高さ（0.9m）程度の浸水高となっているところがあった（Photo 3）。

Photo 2 Togetsukyo Bridge looking from the upstream of the left bank of the Katsura river. Driftwoods reached the height of the bridge girder.

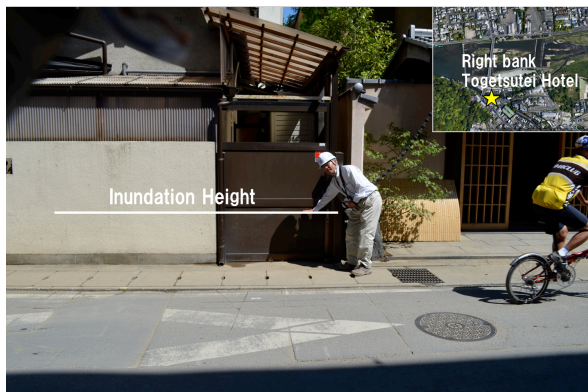
Photo 3 Inundation height at the right bank of the Katsura river, near Togetsutei Hotel.

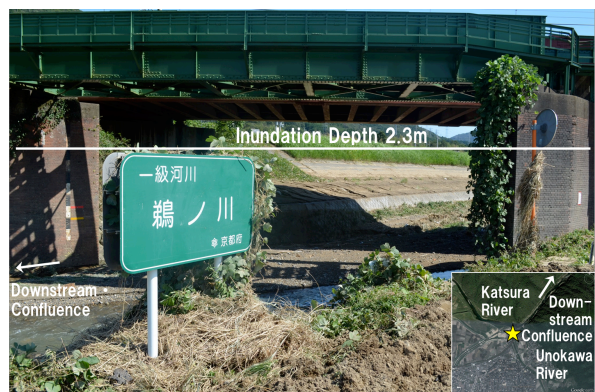
亀岡市請田周辺の桂川と鶴ノ川の合流地点の様子をPhoto 4に示す。合流地点では桂川の右岸堤防が霞堤となっているとともに、下流が保津峡の狭窄部となっていることから、遊水地として機能が期待される地域となっている。合流点付近では高水敷より約2.3mの浸水高となっていた。

Photo 4 Confluence of the Katsura river and the Unokawa river, the upstream of Hozukyo Gorge.

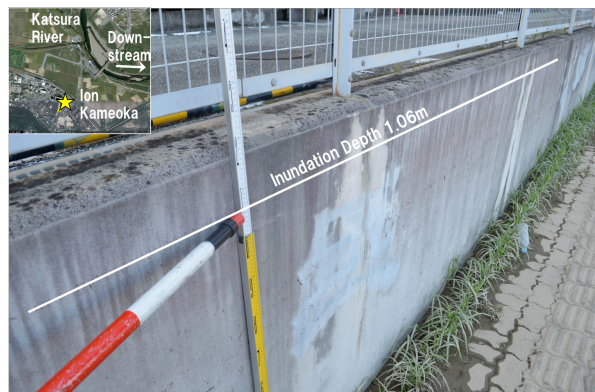
亀岡市街地（イオン亀岡店付近）の様子をPhoto 5に示す。亀岡市街地では約1mの浸水深となっていたことがわかる。

Photo 5 Inundation depth in the Kameoka city area (in front of Ion Kameoka store).

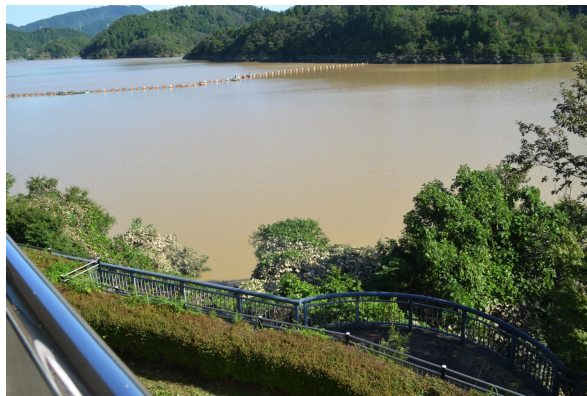
桂川の上流域にある日吉ダムと世木ダムの様子をPhoto 6、Photo 7にそれぞれ示す。世木ダムは日吉ダムの上流に位置し、関西電力が管理する発電用の重力式コンクリートダムであるが、日吉ダム湖（天若湖）が満水時にはほとんどが水没する。世木ダム直下には大量の流木が滞留している様子がわかる。

Photo 6 Hiyoshi dam.

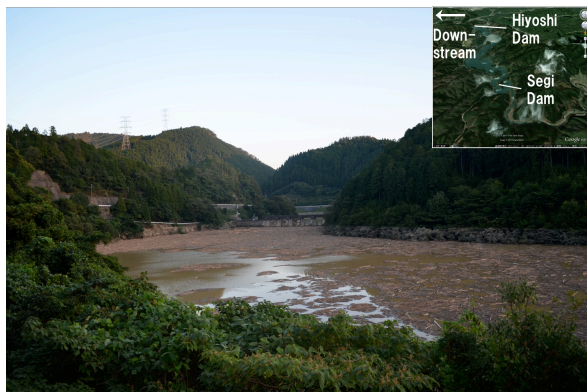
Photo 7 Accumulated driftwoods just downstream of Segi dam.

また、Photo 7に示したように、日吉ダムには例年の処理量の約40倍に相当する約13,500m³もの大量の流木が捕捉されたことが報告されている。日吉ダム下流には、亀岡までの区間に、複数の道路橋やJR山陰線の鉄道橋梁が存在し、さらに下流には、嵐山のシンボルである渡月橋があり、仮にこれら大量の流木が洪水とともに下流に流れ、これらの橋梁に集積することで、洪水位のさらなる上昇をもたらすと同時に、最悪の場合にはこれら橋梁が大きく損傷していた可能性も否定できない。

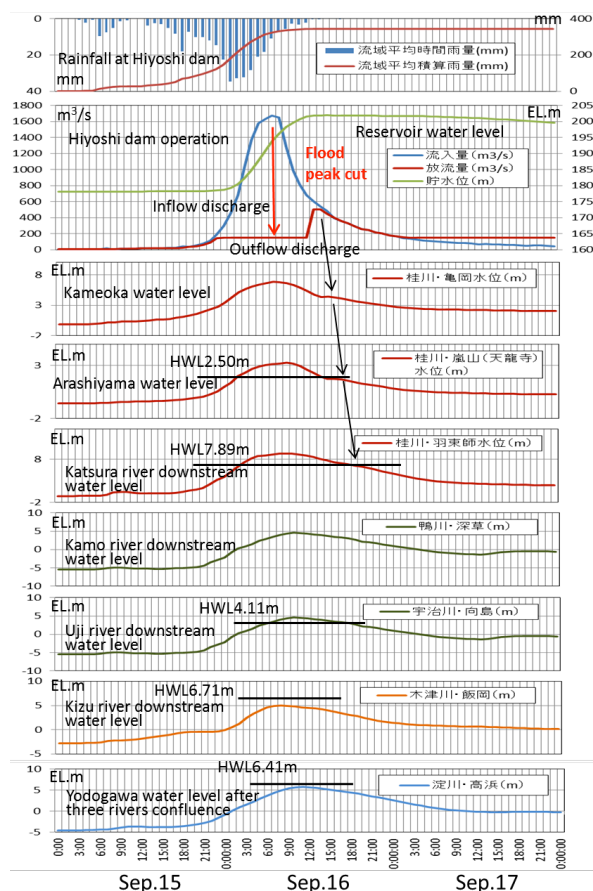
これらの関係を、日吉ダムを起点に亀岡～嵐山～桂川下流、さらには、これに順次合流してくる鴨川、宇治川、木津川、3川合流後の淀川本川の洪水ハイドログラフ（観測水位）を時間軸を合わせてプロットしたものがFig. 24である。これを見ると、以下のような重要な点を確認することができる。

- 今回の洪水は、鴨川を含めた桂川、宇治川、木津川の3川ではほぼ同時刻の洪水ピークをもたらしている。
- 3川の中では木津川の洪水流出がやや早い傾向にある（木津川では上流の高山ダムで4時以降最大1,100m³/sの洪水カットを行っており、この効果を考慮する必要がある）。
- 日吉ダムは最大約1500m³/sカットの洪水軽減を実施し、最大放流量を約150m³/s一定に抑えたため、これが桂川の下流各地点の水位低下（ピーク時刻（亀岡（7時）、嵐山（9時）、桂川下流（9時））に大きく貢献した。
- 日吉ダムの異常洪水時防災操作（ただし書き操作）への移行に伴い、桂川の各地点でわずかばかりの水位変化が認められるが、いずれも水位低下速度がやや遅くなった程度で大きな水位上昇は認められず、また、桂川下流（羽束師）ではほとんどその影響はない。
- 桂川下流（羽束師）は9/16の4時から14時過ぎまで計画高水位（HWL7.86m）を上回る高水位が長時間継続した。
- 堤防から越流した鴨川左岸地区の住民から洪水が2回来たとの証言が寄せられたが、場合により、3川合流によってもたらされた影響による水位上昇（6-8時ごろ）と、桂川自身や鴨川からの流量増による水位上昇（9-12時ごろ）の両者が時間遅れを伴って発生した可能性も否定できない。
- 日吉ダムの放流通知が実際の放流開始よりも6時間も早い6時頃に出されているが、この情報に接した下流住民が、2回目の水位上昇をダム放流の影響であると誤解した可能性があり、今後、放流通知の出し方（タイミングとダムから当該地点までの流下時間に関する説明）を再検討する必要がある。

Fig. 24 Relationship of flood control of Hiyoshi dam and downstream water levels.

Fig. 22あるいはFig. 24で明らかなように、日吉ダムの効果は極めて大きいと考えられる。これを、亀岡、嵐山、桂川下流の3地区に分けて整理すると以下のとおりである。

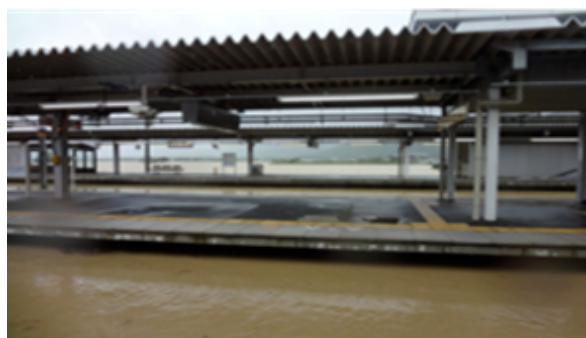
従来より浸水常襲地域であり、河道整備とともに保津峡の開削が要望されてきた地域である。今回の日吉ダムの洪水調節により浸水深が1m以上軽減されたことで、浸水が生じたエリアにおいてもその影響度が大きく異なっていたことが想定される。特に、ホーム直下まで浸水した亀岡駅 (Photo 8) やその周辺地区では、さらに水位が上昇することで、家屋においては床上浸水の増加、鉄道や商業施設では電気系統の障害などが大きく発生し、復旧に長時間を要していた可能性がある。

Photo 8 Kameoka station flooded just under platform home (Photo: Prof. Tomoharu Hori).

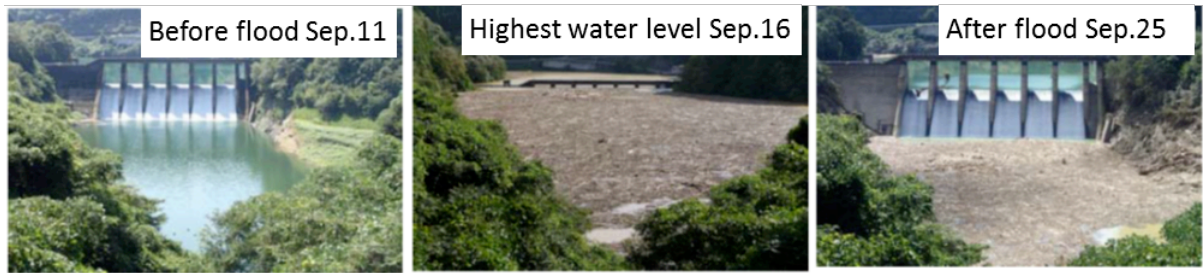
特に、これらの流木は日吉ダムの特徴であるダム湖の中に残された関西電力側の世木ダムの直下に集積しており、これを洪水前後で比較したものをPhoto 9に示す。これらの流木が世木ダム下流に集積した理由として、日吉ダム貯水池内にFig. 25に示すような流れが発生していたことが推測される。この流れの起動力は、世木ダムを越えて日吉ダム貯水池の中～下層に流れ込んだ洪水時の高濁度流（高密度流）であり、その補償流として貯水池表層に上流向きの流れが形成され、その流れが世木ダムからの越流水と合流して潜り込む領域（潜り点）に流木が長期間捕捉されたものと考えられる (Morris and Fan, 2010)。

Photo 9 Accumulated drift woods in Hiyoshi dam reservoir just downstream of Segi dam (The Japan Water Agency).

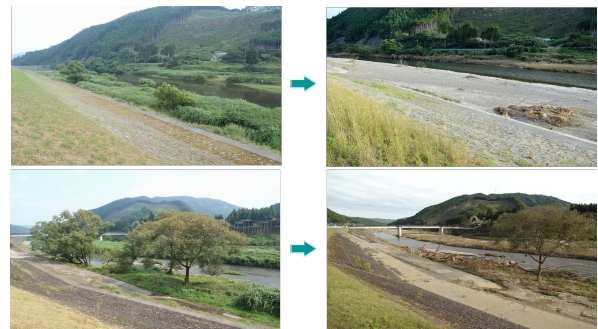
次に、これらの流木がどこから来たかを考える。日吉ダム管理所では洪水前からダム上流河道の定点写真を記録しており、この分析によれば、Photo 10に示すように、河道内や河岸沿いの樹林化していた樹木の一部が久しぶりの洪水で倒伏して下流のダム湖に流入したことが推測される。このような記録は極めて貴重

Photo 10 Fallen and discharged trees at upstream river channel before and after flood (The Japan Water Agency).

であり、今後のダム管理において、上流河道の定期的な記録の重要性を示唆している。
