2013年10月に伊豆大島で発生した泥流の現地調査と数値解析

Field Survey and Numerical Analysis of Mud Flow Occurred in Izuoshima Island on October 2013

竹林洋史・江頭進治⁽¹⁾・藤田正治

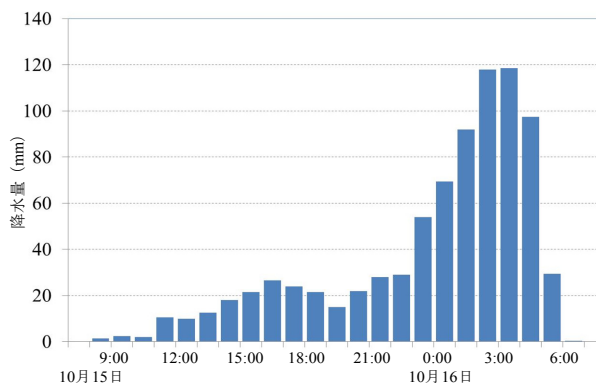
Fig. 1 Temporal change of one hour precipitation at Oshima Observatory (Japan Meteorological Agency, 2013)

台風 26 号は発達しながら日本の南海上を北上し、大型で強い勢力のまま、16 日明け方に暴風域を伴って関東地方沿岸に接近した Fig. 1 に大島観測所の 1 時間降水量の時間変化を示す。10 月 14 日から 16 日までの総降水量は、東京都大島町大島観測所で 824.0mm を記録した。

東京大学地震研究所の地震計が観測した斜面崩壊による震動と思われる揺れの観測値を解析した土井によると (土井一生, 2013), 2013 年 10 月 16 日午前 2 時 03 分, 午前 2 時 22 分, 午前 2 時 32 分, 午前 2 時 37 分, 午前 3 時 02 分に常時微動とは異なる様相の比較的大きな揺れを観測している。これらの結果から、ちょうど 100mm/h 以上の雨が降った前半の時間帯に斜面崩壊が発生したと考えられる。また、斜面崩壊発生後も 100mm/h 以上の降雨が続いたことがわかる。

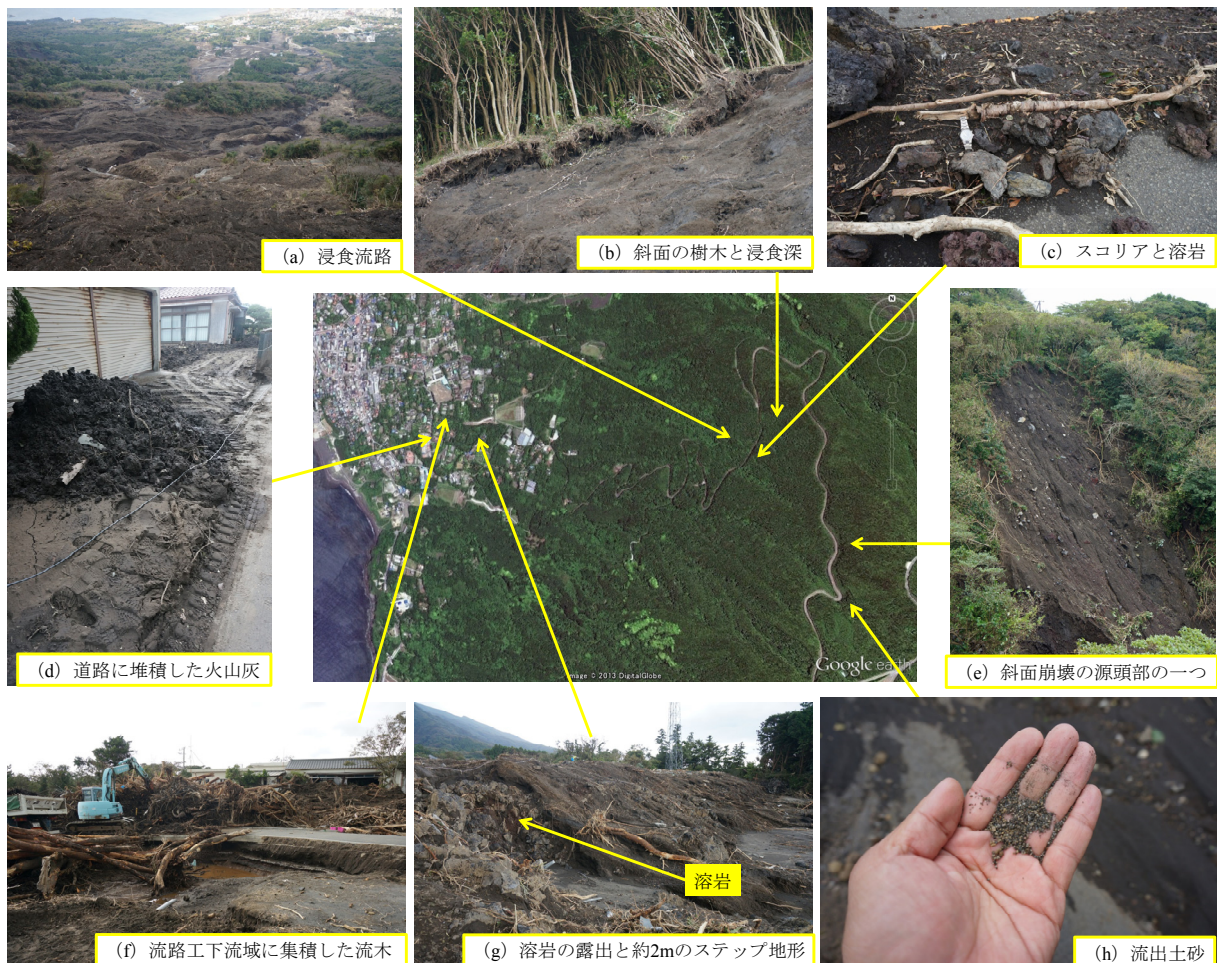
Fig. 3 The slope after the disaster

Fig. 3 に、泥流発生後の現地の様子を示す。Fig. 3 (e) に示すように、源頭部付近では複数の斜面崩壊が発生していた。これらの斜面崩壊は小規模であり、崩壊厚さは約 50cm, それぞれの崩壊幅は 5m 以下であった。流出した土砂は Fig. 3 (h) に示すように、平均粒径約 0.5mm の火山灰であった。これらの斜面崩壊地周辺からは、火山灰層の下に存在すると思われる溶岩層は見られなかった。Fig. 3 (a) に示すように、中腹部では泥流及び豪雨によって地盤が浸食され、流路が形成されたことを確認した。地盤の土砂は粘着性を有しているようであり、流路幅が狭く、流路深が深い形状特性を有していた。中腹部で地盤が浸食された領域の多くはこのような粘着性材料を含む地盤が露出した状態であったが、Fig. 3 (c) に示すように、一部の地盤からはスコリア層や溶岩層が露出しており、10cm~1m 程度の粒径の岩石が流

出していた。ただし、後述するように、これらの岩石は下流の宅地までは到達していなかった。浸食厚さは非常に薄く、Fig. 3 (b) に示すように、多くの領域で浸食厚さは 1m 以下であった。

Fig. 3 (d) に示すように、神達地区の西の道路や住宅の敷地内には、約 50cm の厚さで火山灰が堆積した痕跡があった。また、Fig. 3 (f) に示すように、流路工周辺や住宅の敷地内には多くの流木が堆積していた。これらの流木に火山灰があまり付着していないことや地震計による揺れの計測時刻などから、これらの土砂や流木は泥流発生時に一気に流れて来たのではなく、神達地区周辺に一旦堆積した後に泥流発生後も続いた豪雨によって流されてきた可能性がある。また、調査時の神達地区の地盤の様子を見ると、Fig. 3 (g) のように、溶岩層が露出している場所も見られ、約 2m のステップ状の地形となっている場所もあった。

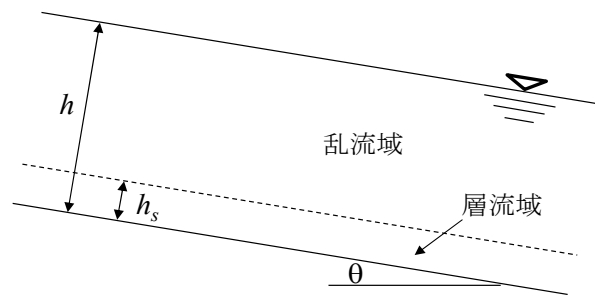
Fig. 4 Two Phase flow model

勾配である。 θ_e は水及び土砂の混合物中の鉛直平均土砂濃度 \bar{c} に関する流動方向の平衡河床勾配であり、Fig. 4 のように、水と土砂の混合物に対して河床近傍に層流域、その上に乱流域を有する二層流を考え、 \bar{c} を一定とすると、以下の関係が得られる。

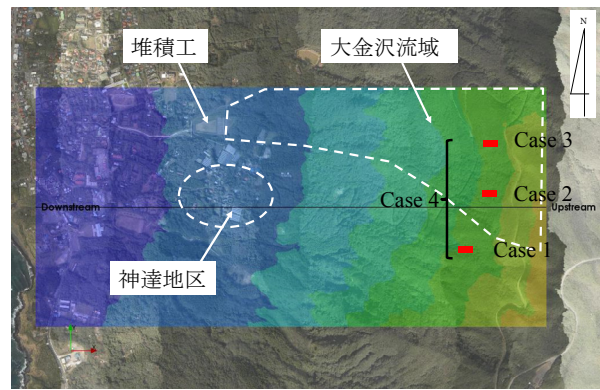
Fig. 5 Calculation domain (国土地理院より提供, コンター図はiRICのGUIを用いた)。

解析領域は、Fig. 5 にコンターを色分布で示した領域であり、神達地区及び大金沢を流れた泥流の流動域が含まれている（Fig. 5, 7-13 の背景写真は国土地

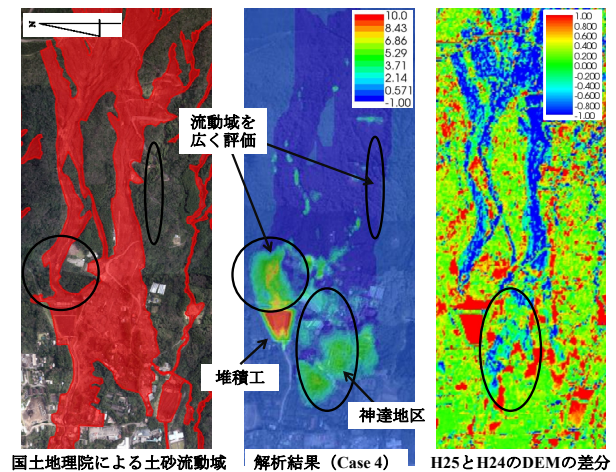
Fig. 6 Horizontal distribution of mud flow area (GSI, 2013), Horizontal distribution of land surface deformation by numerical analysis, Horizontal distribution of land surface deformation by DEM data from GSI and Tokyo, 2013)

まず、本解析による泥流現象の再現性について検討する。Fig. 6はCase 4による地盤の浸食・土砂の堆積域の平面分布、国土地理院による泥流流動域の平面分布（国土地理院，2013）、DEMによる浸食・

堆積域の平面分布（国土地理院，2012；国土地理院，2013）を示したものである。国土地理院による泥流流動域の平面分布と解析結果を比較すると、解析結果は神達地区東部や堆積工東部での流動域が広く評価されている。これは、解析格子が粗く、深い谷の形状が十分考慮されておらず、泥流が平面的に広がりすぎたためと考えられる。このように、本解析では実際に発生した泥流現象を再現できていない部分もあるが、それぞれの斜面崩壊の発生位置からの泥流の流下経路、流動速度、浸食・堆積域の概形など、泥流のいくつかの特性は評価できると考えられる。なお、本解析では神達地区は土砂の堆積域と評価されているが、DEMによる浸食・堆積域の平面分布では、浸食領域か堆積も浸食も発生していない領域となっている。これは、泥流によって一旦堆積した土砂が、泥流発生後の時間雨量100mm以上の豪雨によって浸食されたと考えられるため、泥流の流動のみを対象とした本解析では表現できない。

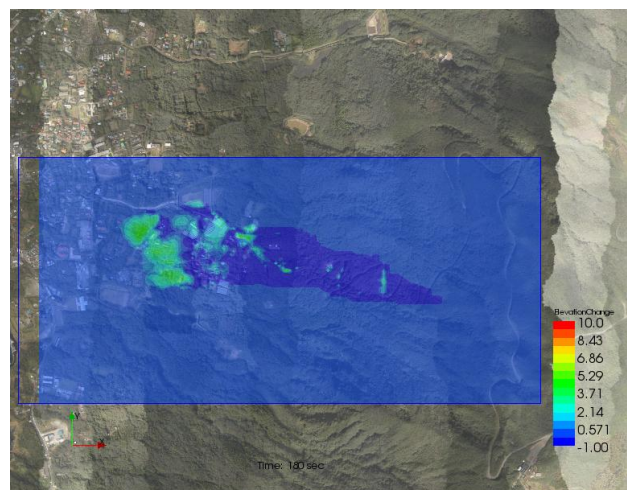
Fig. 7 Horizontal distribution of land surface deformation after 180 s in Case 1.

Fig. 7にCase 1の180秒後の浸食・堆積域の平面分布を示す。図より、南側の斜面からの崩壊による泥流は、全てが神達地区に流れ込んでいることがわかる。また、Fig. 8に示すように、斜面崩壊発生日点から神達地区までの1200mを約80秒で流下しており、非常に速い速度で泥流が斜面を流下したと推察される。また、Fig. 9に示すように、神達地区に到達したときの泥流の速度は約10m/sであり、非常に速い速度で泥流が家屋や樹木を流出させたと考えられる。

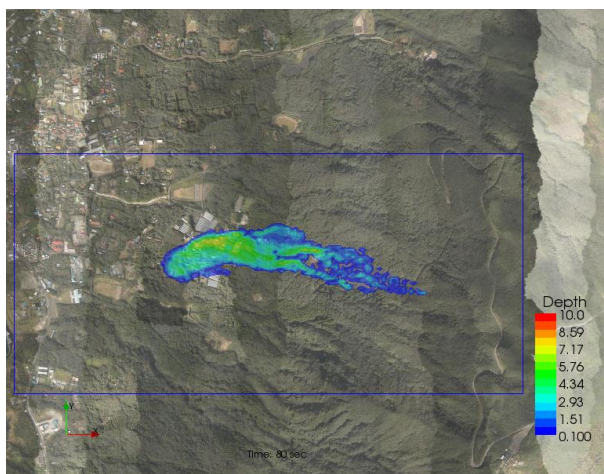
Fig. 8 Horizontal distribution of flow depth after 80 s in Case 1.

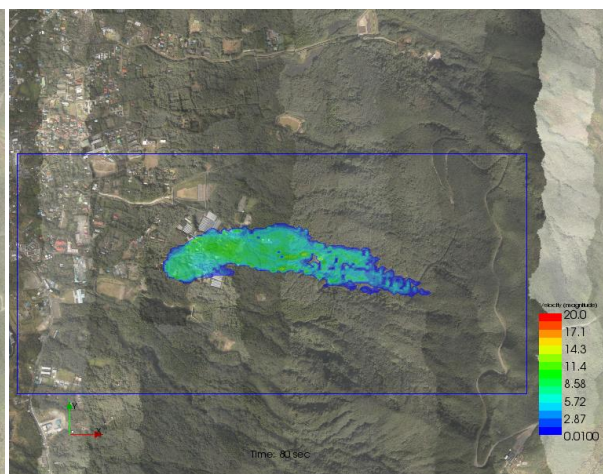
Fig. 9 Horizontal distribution of velocity after 80 s in Case 1.

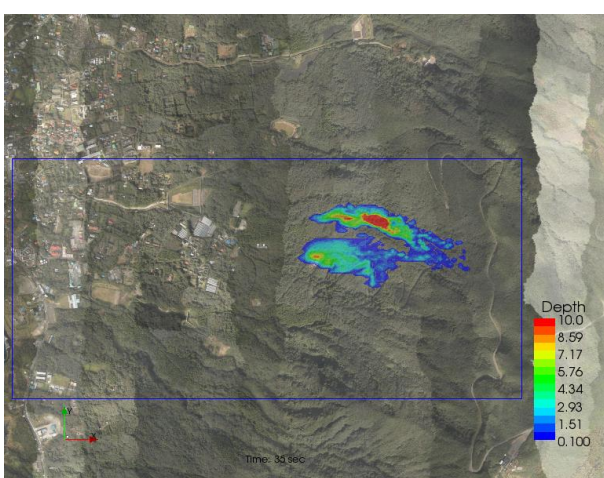
Fig. 10 Horizontal distribution of flow depth after 35 s in Case 2.

Fig. 10にCase 2の35秒後と流動深の平面分布を示す。Case 2の斜面崩壊発生日点は大金沢の流域に位置しており、図に示すように斜面崩壊に起因した泥流の多くは大金沢に流れている。しかし、泥流の一部は神達地区の方にも流れていることがわかる。大金沢に流れた土砂の多くは、Fig. 11に示すように、堆積工に捕捉された。

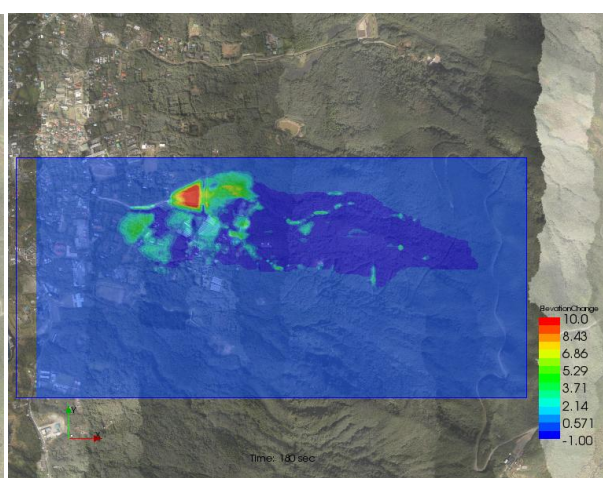
Fig. 11 Horizontal distribution of land surface deformation after 180 s in Case 2.

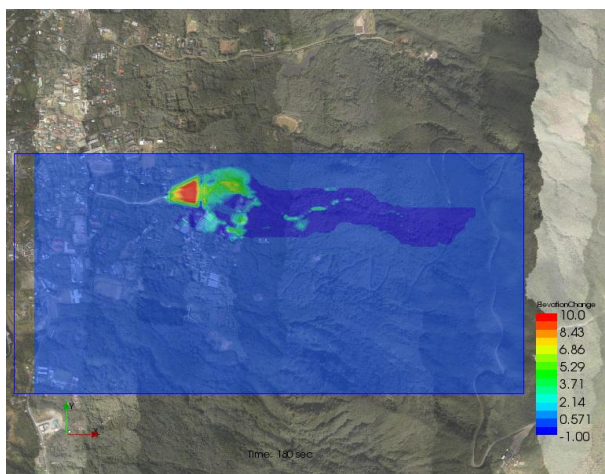
Fig. 12 Horizontal distribution of land surface deformation after 180 s in Case 3.

Fig. 12にCase 3の180秒後の浸食・堆積域の平面分布を示す。図に示すように、Case 3の斜面崩壊による土砂は全て大金沢に流れ、堆積工に流れ込んだことがわかる。
