文化財建造物の耐震改修事例

—旧緒方洪庵住宅を事例として—

文化財名称：旧緒方洪庵住宅(大阪府大阪市東区北浜)

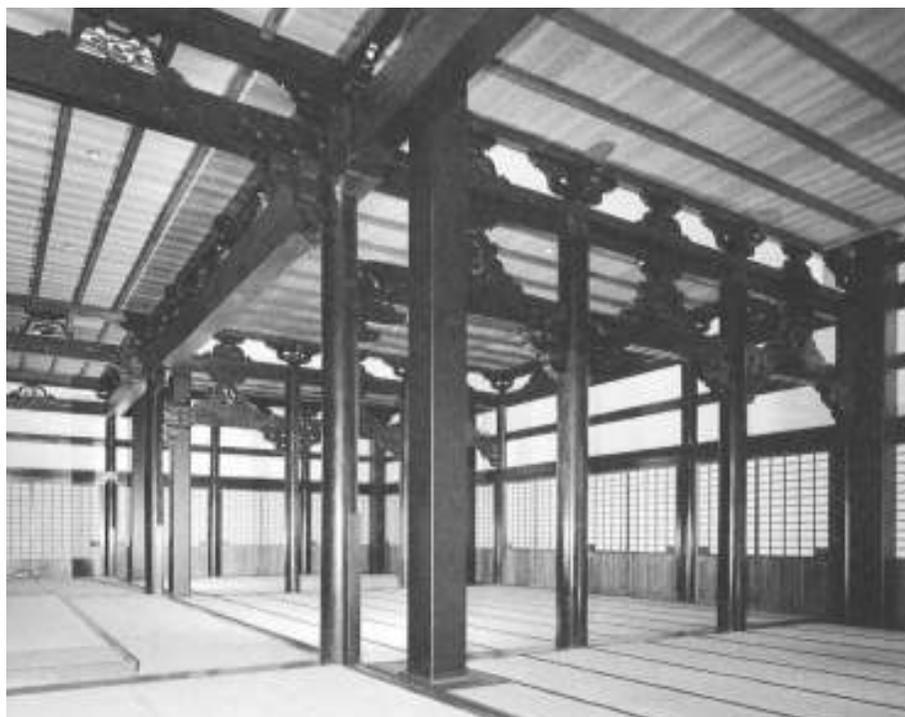
↑重要文化財 浄興寺本堂（室内に鋼製フレーム）

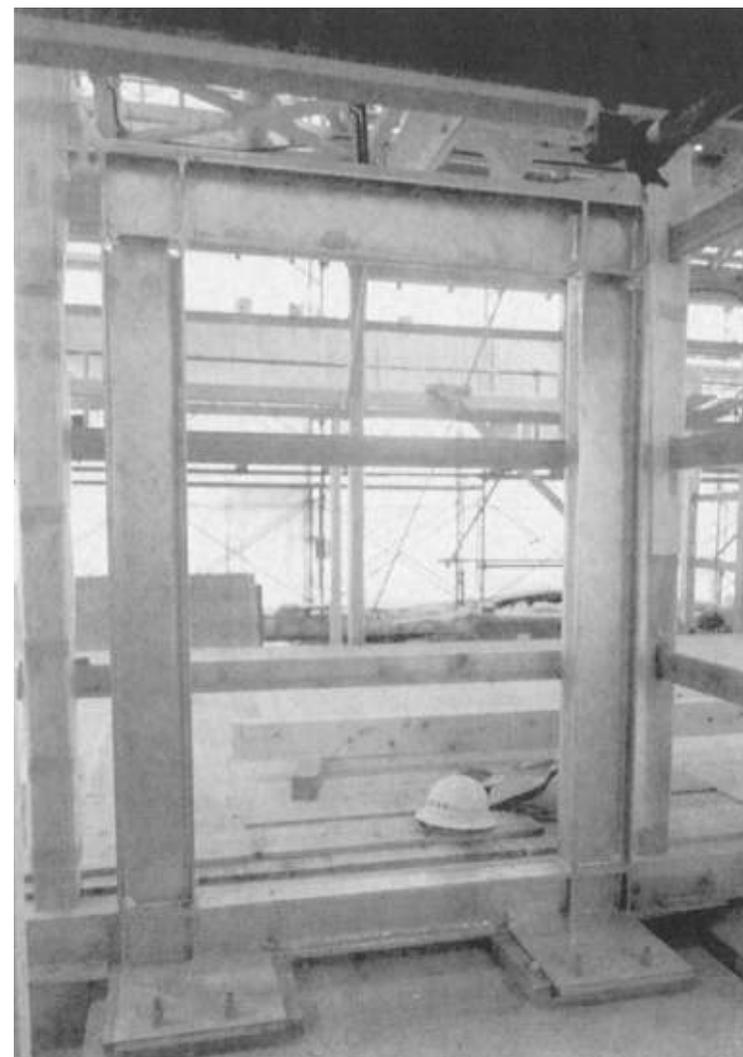
特別名勝・特別史跡 旧浜離宮庭園松の御茶屋復元→
（押入内に鋼製フレーム）

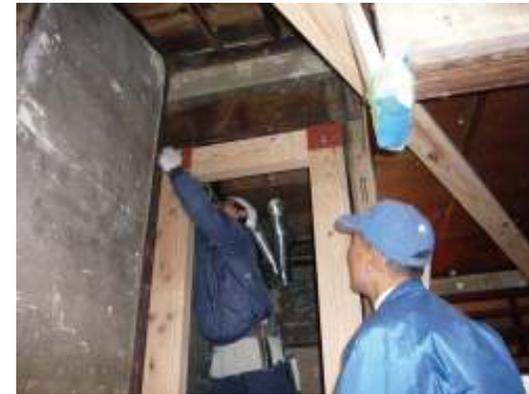
補強案② 面格子壁

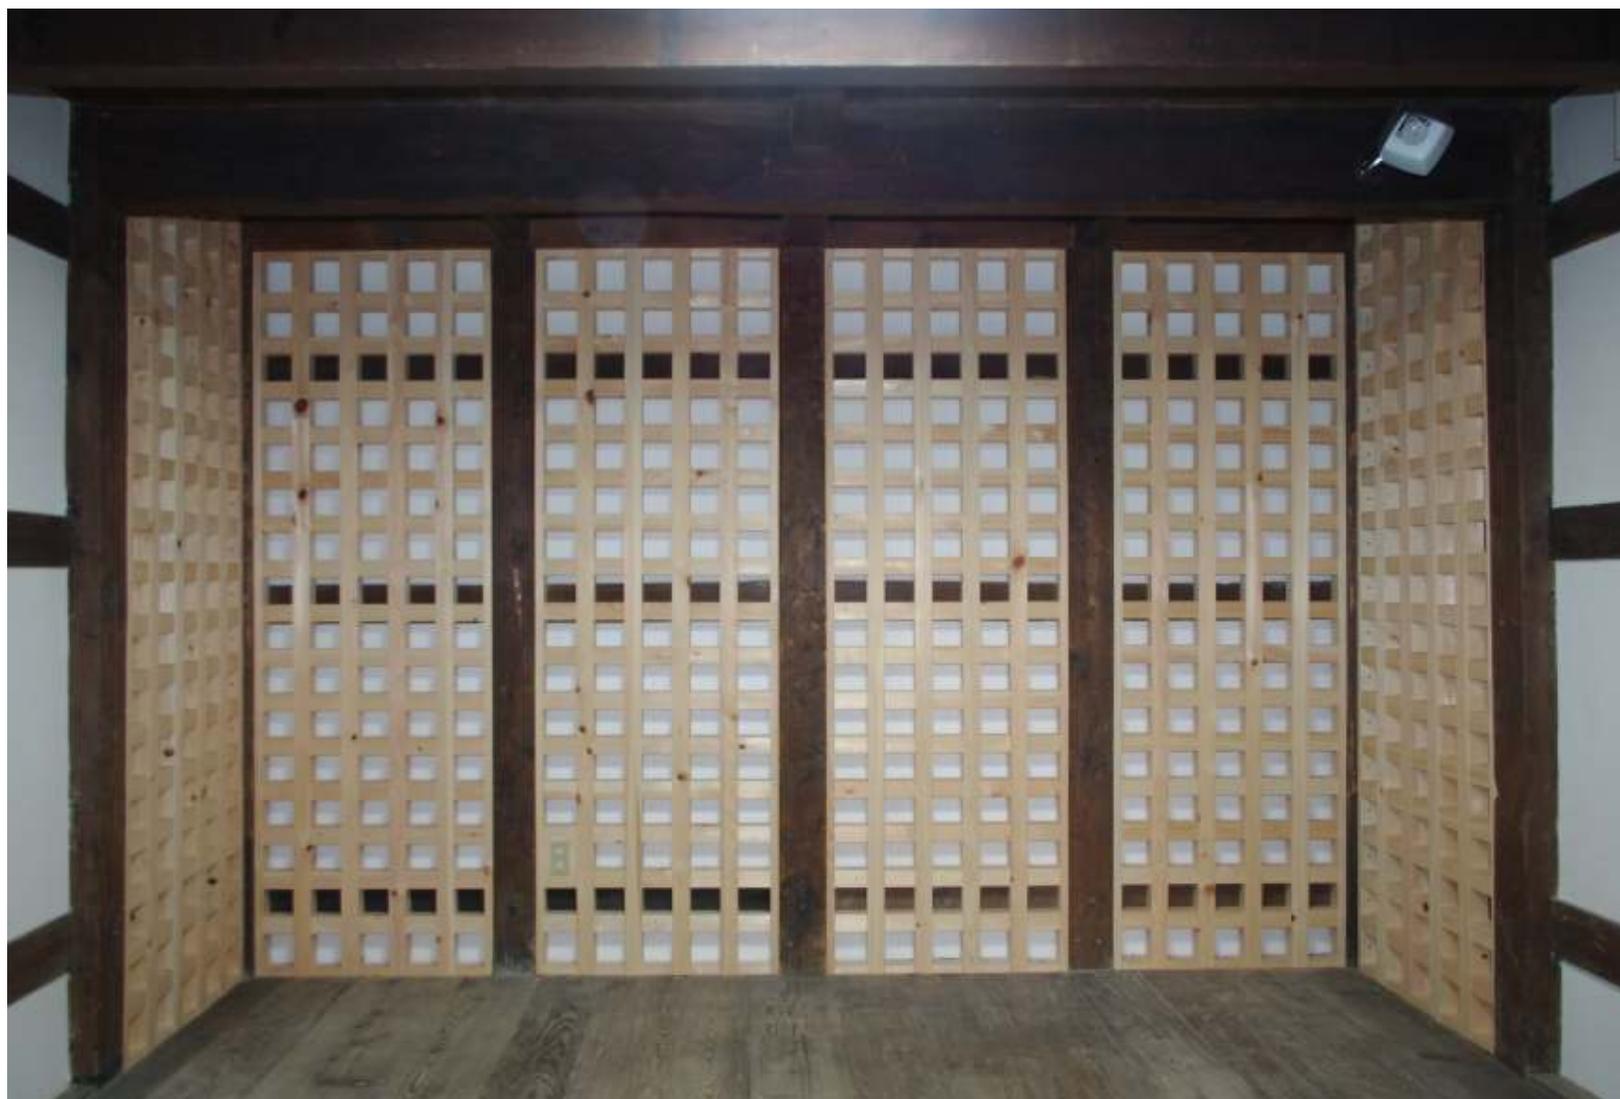
- ・ 1階の壁散部分に面格子壁の設置

土蔵に設置した面格子壁

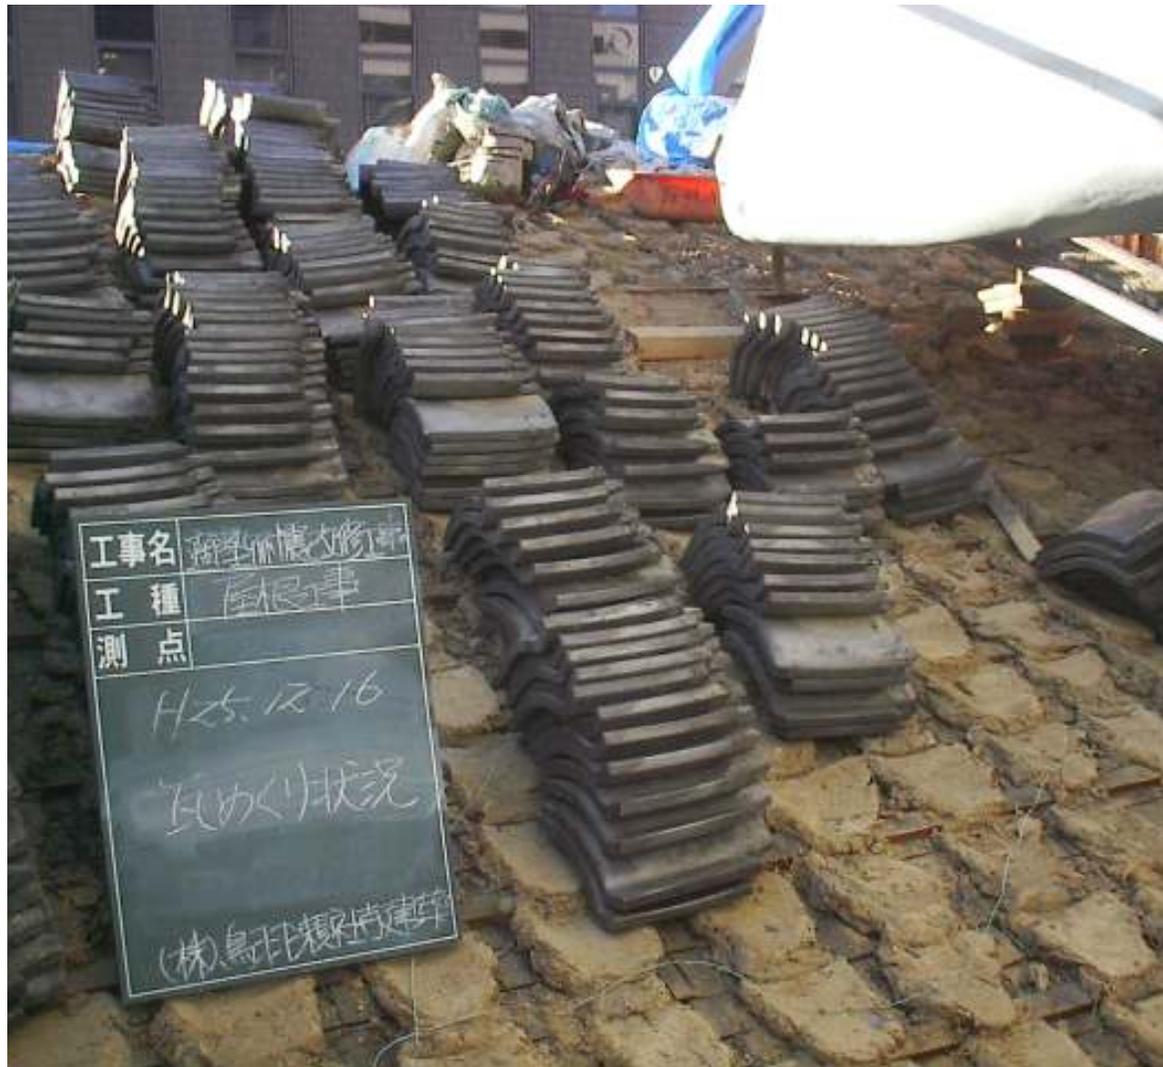
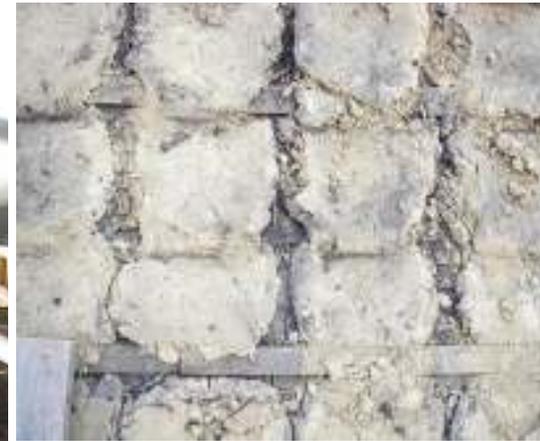
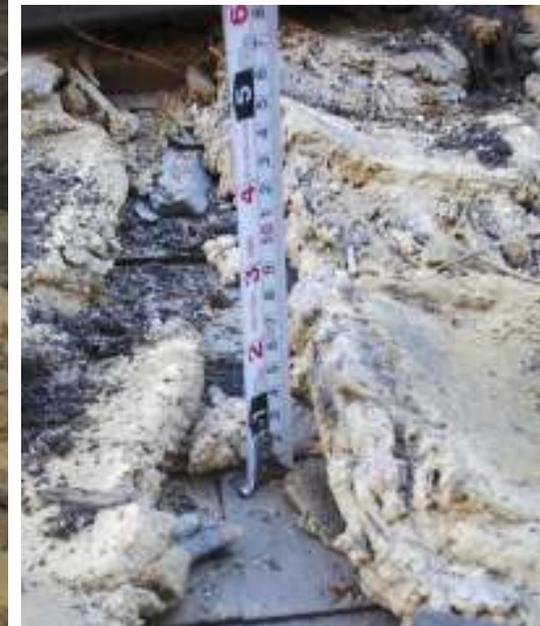
瓦葺を土葺から空葺に変更

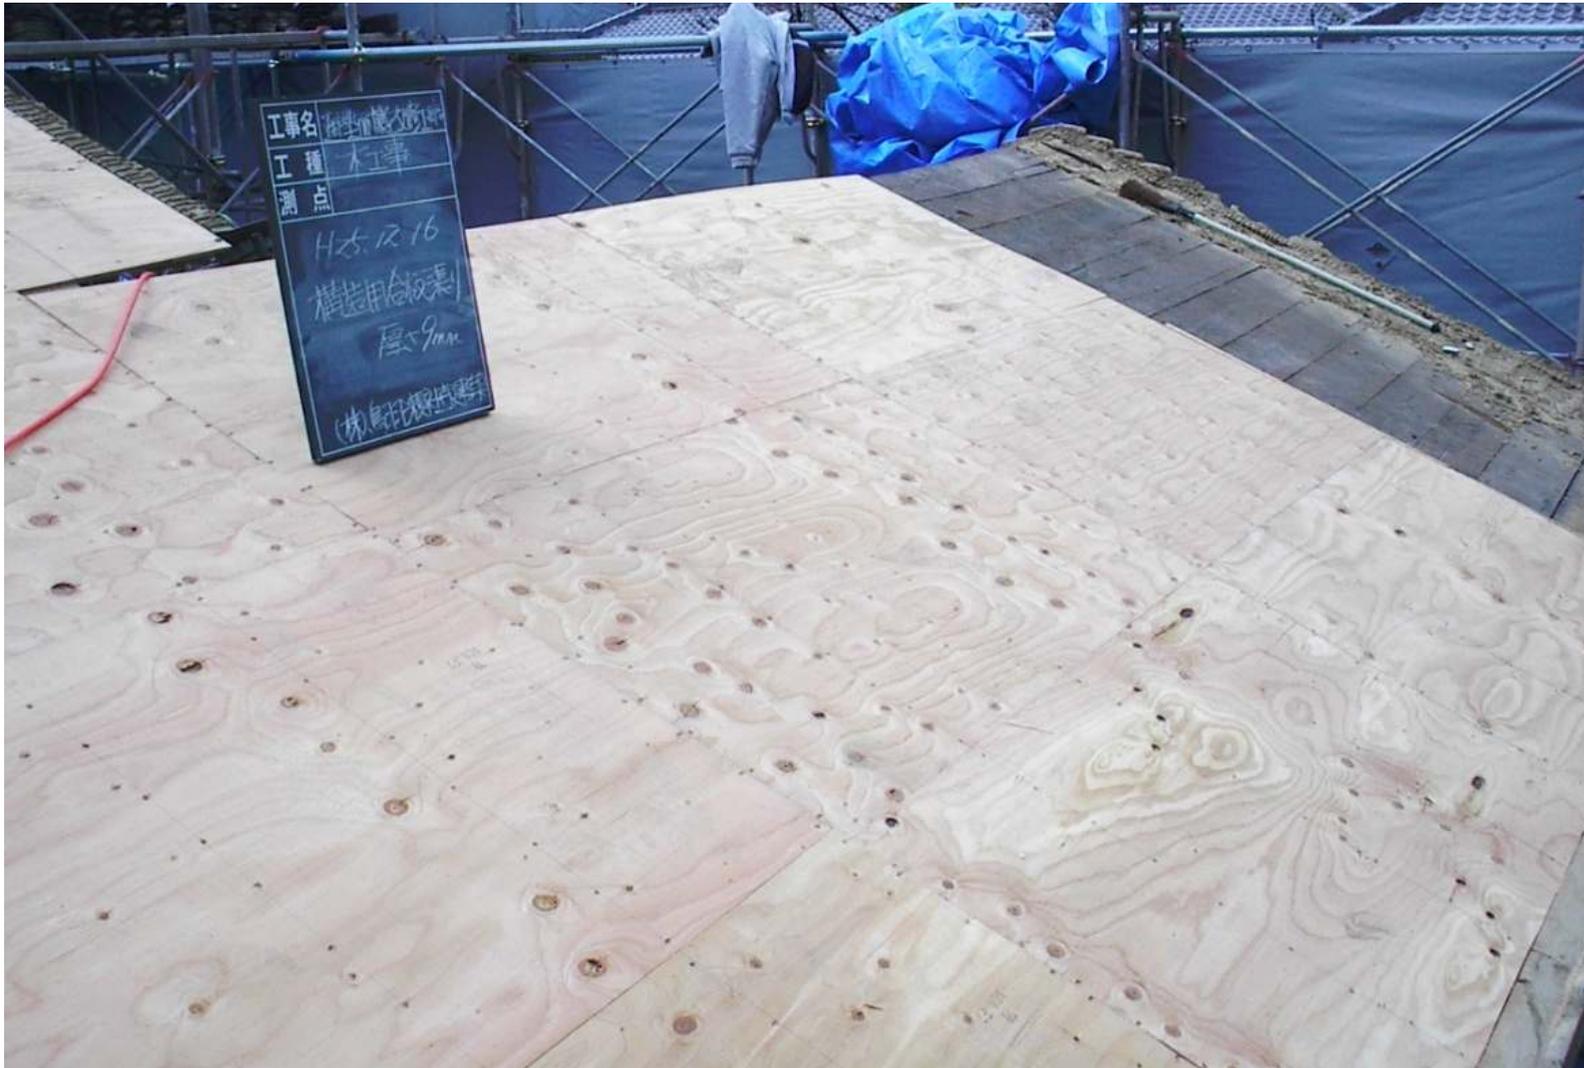
屋根に設置した構造用合板

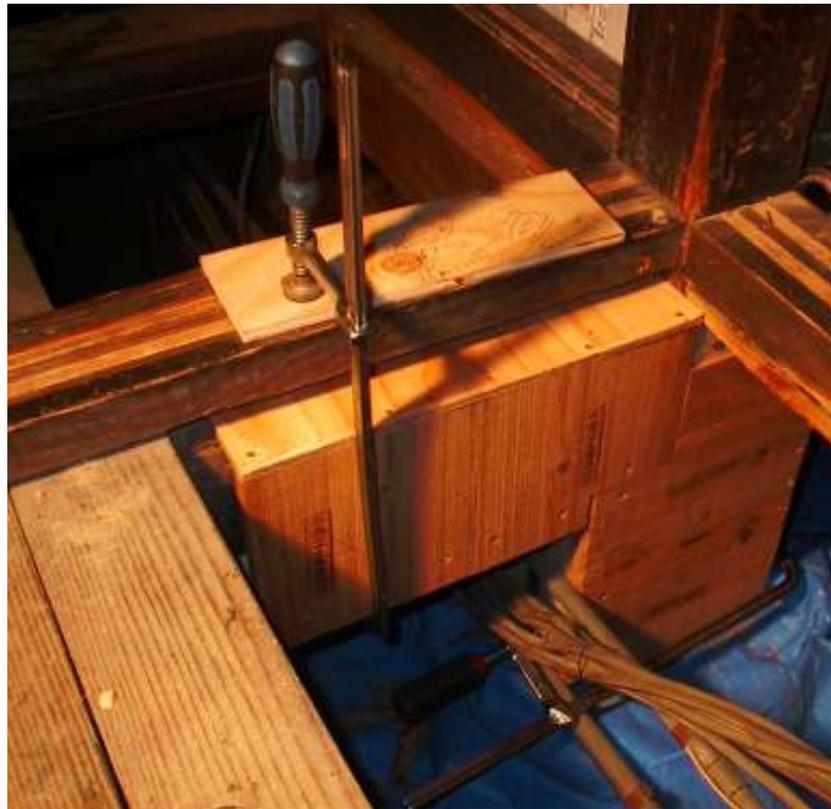
既存部材に添材を炭素繊維で巻き付け、
添材にダンパーを取り付け

↑既存の柱、大引に新しく木の板を巻いた状態

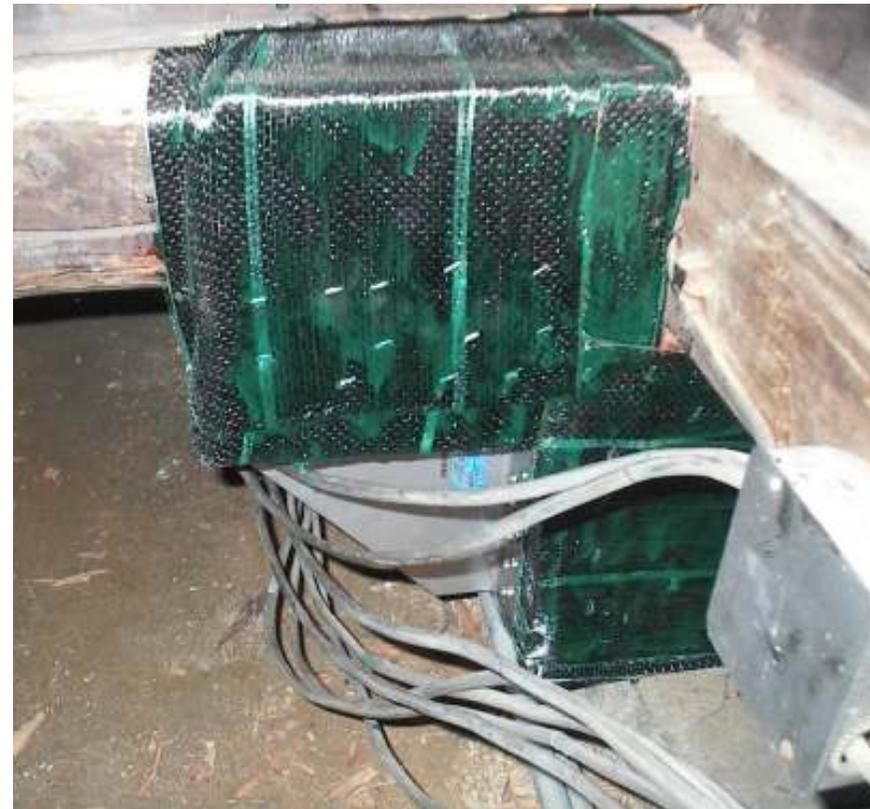
↑炭素繊維を巻き、仕口ダンパーを取り付けた状態

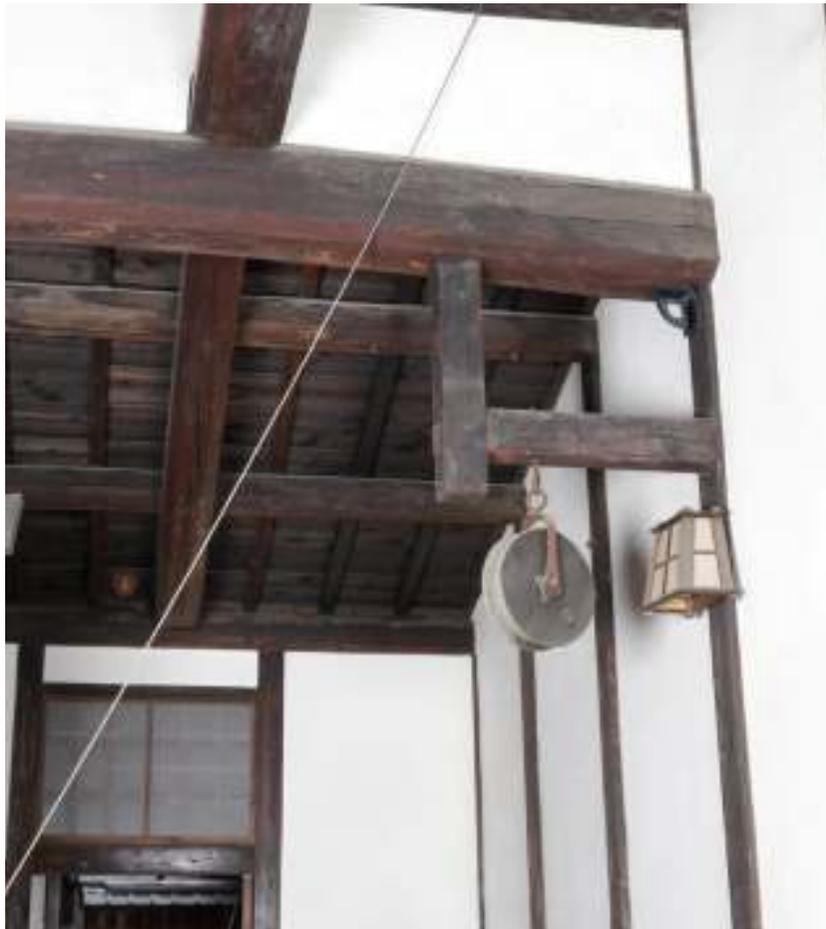
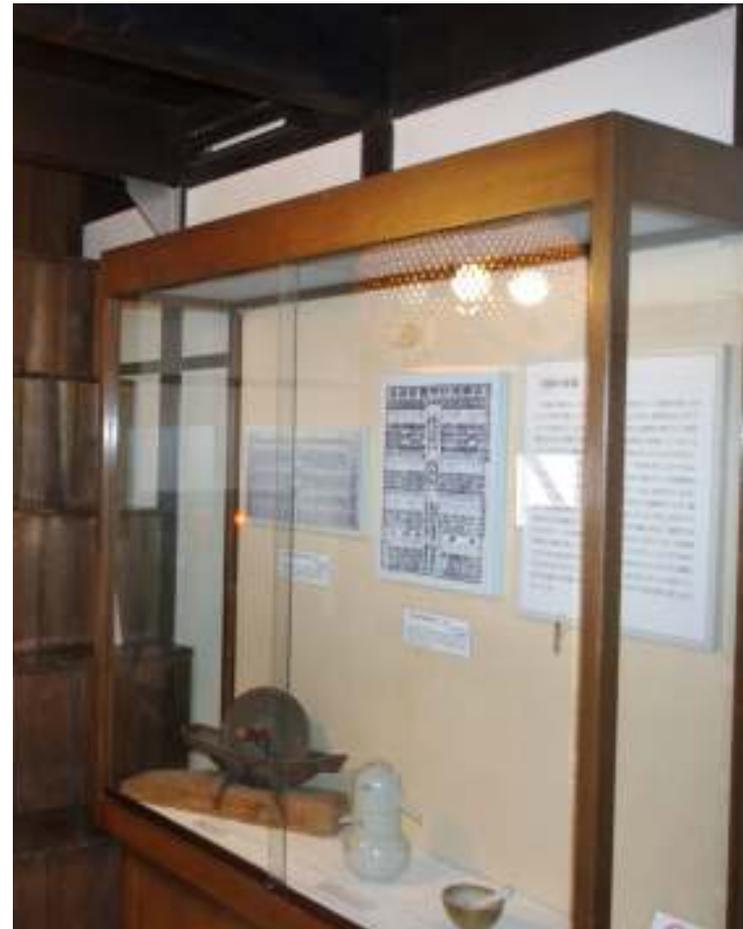
見え掛り部分に設置した耐震リング及び仕口ダンパー

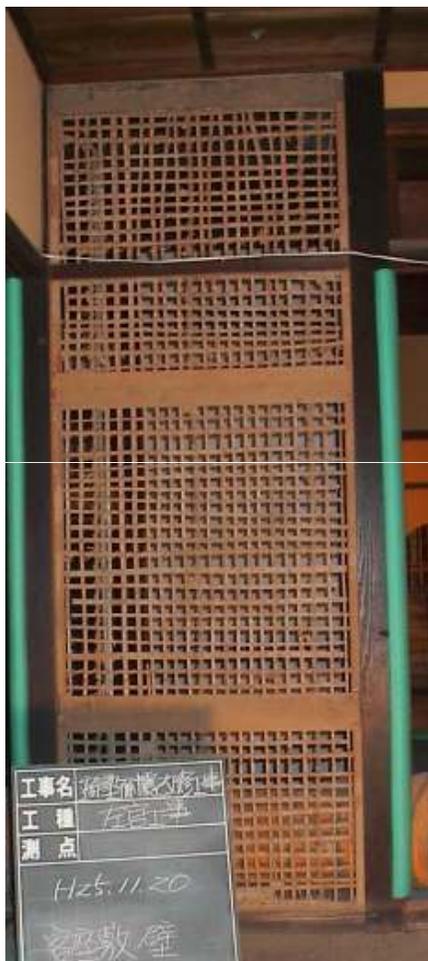
↑既存壁の解体状況
小舞竹下地

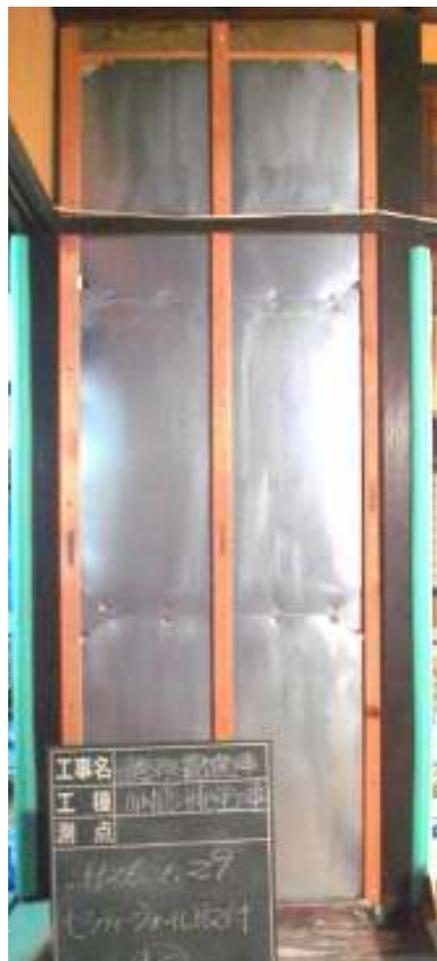
↑複合鋼板の設置状況

- 意匠的影響がない
壁内部に補強材を設置
- 耐久性を確保
結露が懸念される為、鉄製パネルに
結露防止塗料を塗る
点検窓を設置
- 設置箇所の検討
ダンパーを設置する箇所は当初材か
取替材かを目視で判断し、当初材を
避けて設置

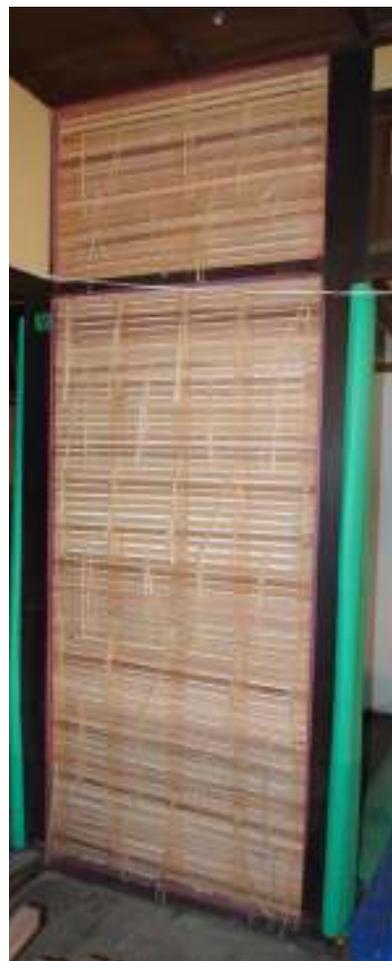
↑新設壁下地の設置状況
木摺下地

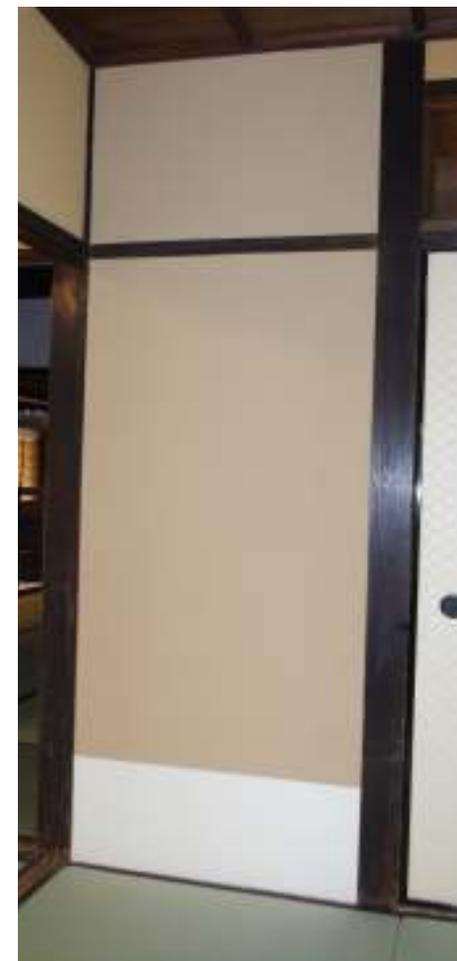
↑土塗壁復旧状況
聚楽塗り仕上げ
