# 文化財建造物の耐震改修事例

香川大学工学部安全システム建設工学科  
 宮本 慎宏

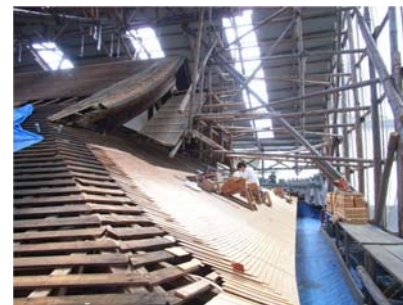
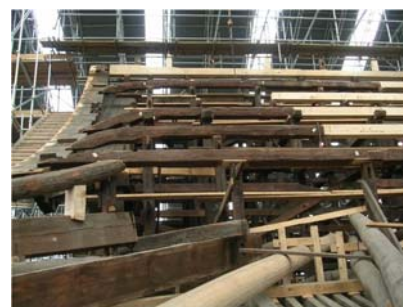
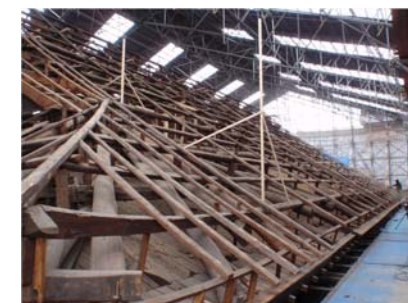
# 保存修理(屋根葺替、部分修理)

傷んだ部材のみ取り換え、  
使える部材は再利用

素屋根

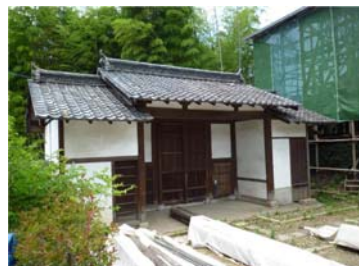
解体前

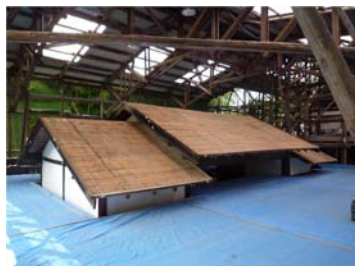
瓦除去

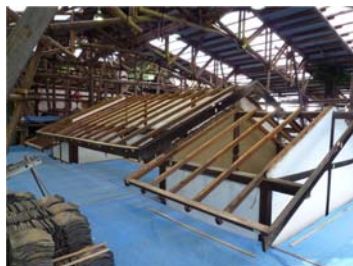
野地板除去

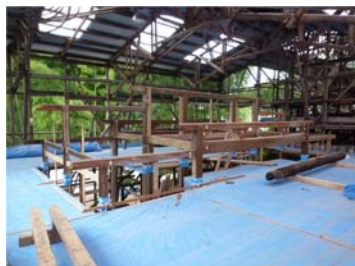
軸組のみ

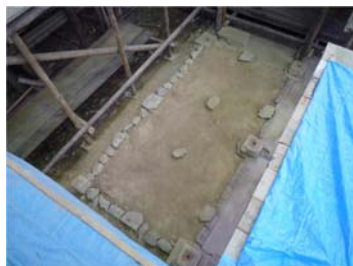
礎石のみ

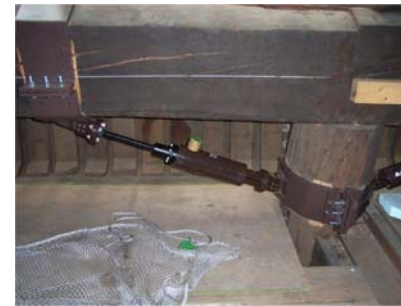
小屋裏の柱-梁接合部

見え隠れ部分にダンパーを設置(小屋裏・床下)  
既存の部材を傷めず、可逆性のある工法を採用

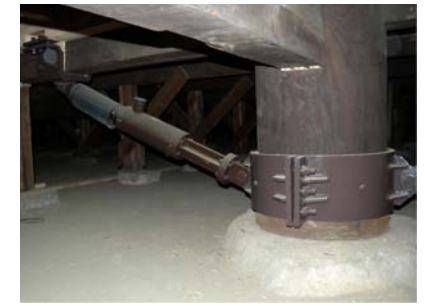
床下の柱-足固接合部

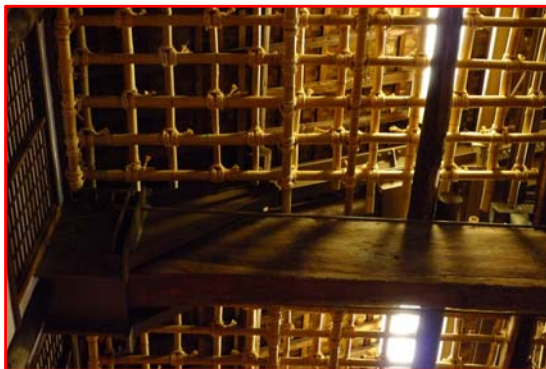
旧金毘羅大芝居(香川県)

屋根裏の見え隠れ部分に鉄骨部材を挿入

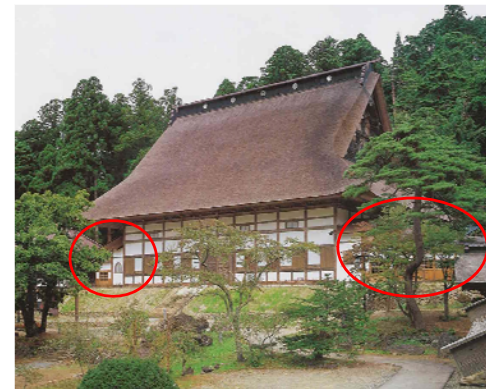
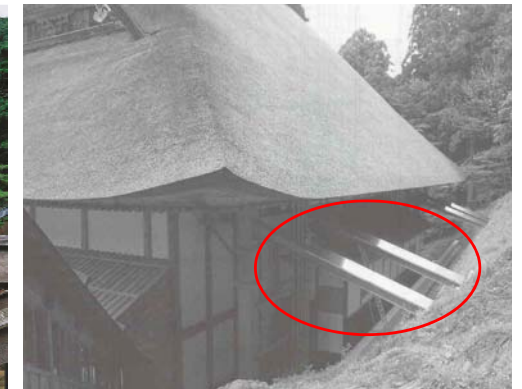
『重要文化財正法寺本堂保存修理工事報告書』より

背面外部と渡り廊下(指定範囲外)内部に鉄骨バットレスを設置

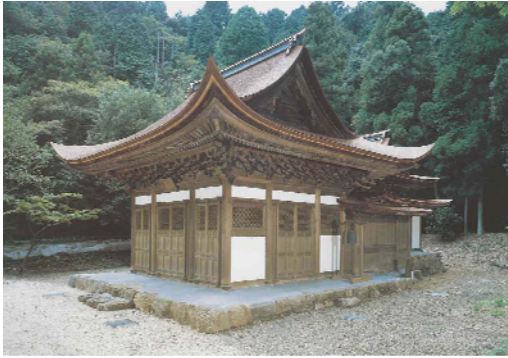
開山堂(写真左、復旧可能水準)

→補強なし

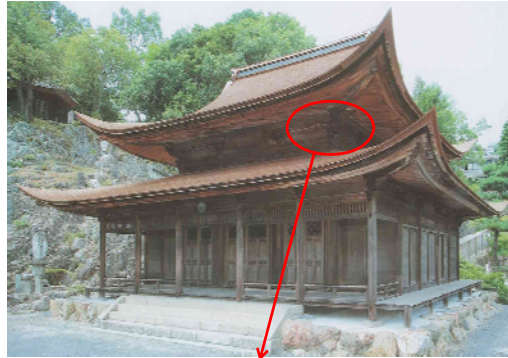
観音堂(写真右、安全確保水準)

→小壁部分などの見え隠れで補強

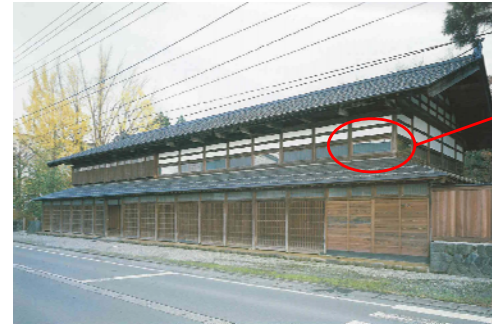
高窓をガラス耐震壁で補強  
(構造実験により性能を確認)
