## 伝統的構法による木造建築物の地震応答解析

国土技術政策総合研究所  
中川貴文

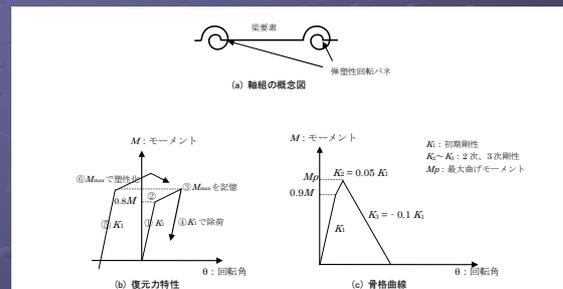
## 軸組のモデル化

- 塑性回転バネ(塑性ヒンジ)+弾性梁要素
- 通し柱・垂れ壁付き柱の折損、曲げ抵抗
- 曲げ強さ、最大曲げモーメントを設定 (部材の調査)

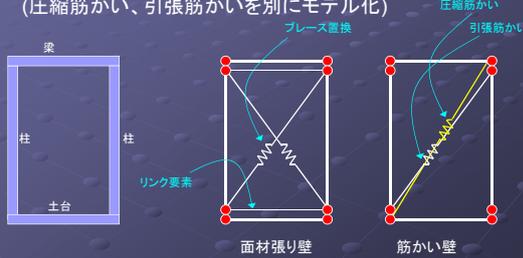
## 鉛直構面のモデル化

- 面材壁はトラス要素によりモデル化 (ブレース置換)
- 筋かい壁は2種類の線材バネによりモデル化 (圧縮筋かい、引張筋かいを別にモデル化)

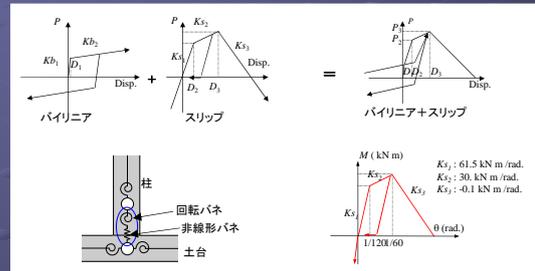
## 鉛直構面・接合部の復元力特性

- 鉛直(水平)構面 → バイリニア+スリップ
- 水平構面 → 引張側スリップ
- 骨格曲線は別途実施した要素実験により決定

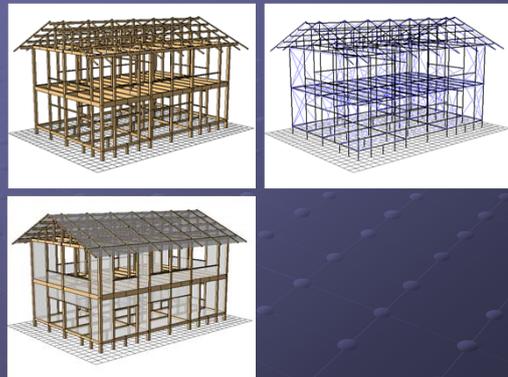
## 解析モデルの概要

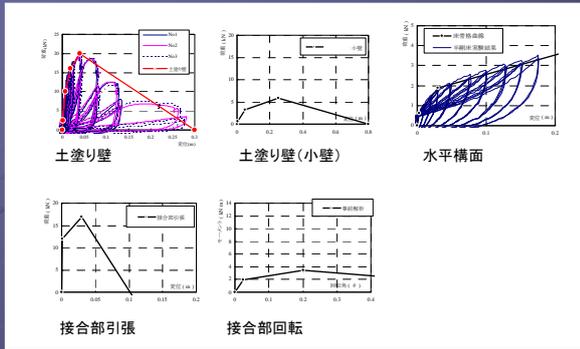
## 解析モデルのパラメータ

- 土塗り壁の耐力 要素実験の「60%、80%、100%、120%、150%」の5種類
- 動摩擦係数 「0.5、0.4、0.3」の3種類
- 各地震波の強制外乱入力終了後の解析モデルの塑性状態を保存し、続けて次の地震波を入力

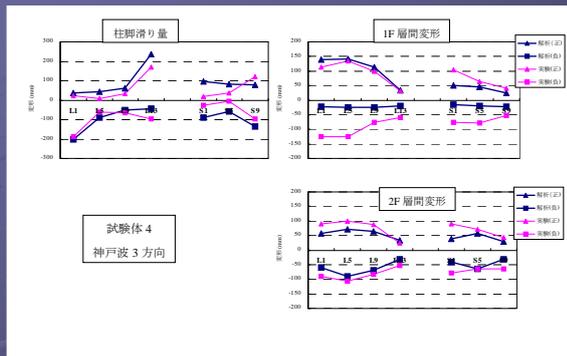
## 結果比較(耐力80% $\mu=0.4$ )

- 土塗り壁の耐力が「80%」、動摩擦係数が「0.4」の解析モデルでは、2Fの層せん断力は実験に比べ小さかったが、滑り挙動と1F、2Fの層間変形は、どの加振においても、ほぼ適合する結果であった。
- 土塗り壁の耐力、動摩擦係数は解析結果に大きく影響を及ぼす。

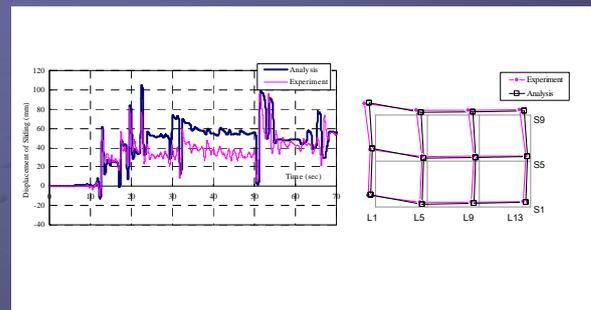
## 結果比較(耐力80% $\mu=0.4$ )

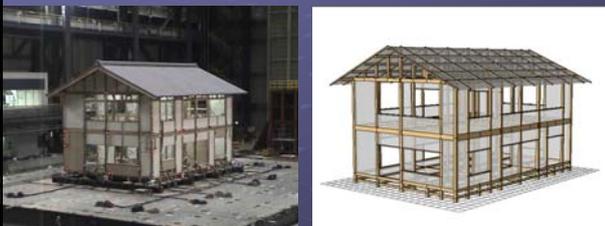
## 事前解析結果(耐力80% $\mu=0.4$ )

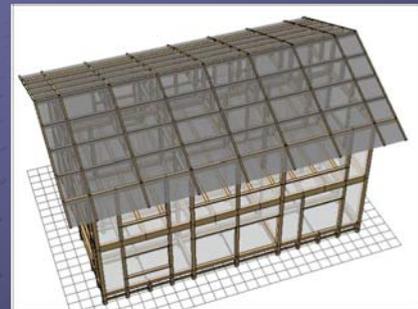
## 事前解析結果(耐力80% $\mu=0.4$ )

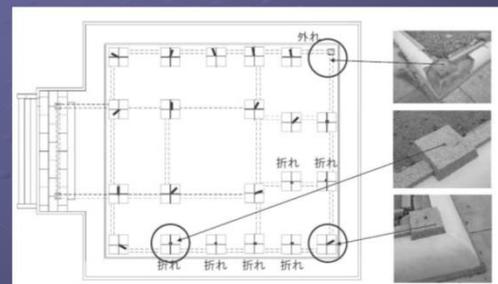
## 被害状況1

- 柱脚のダボの折損

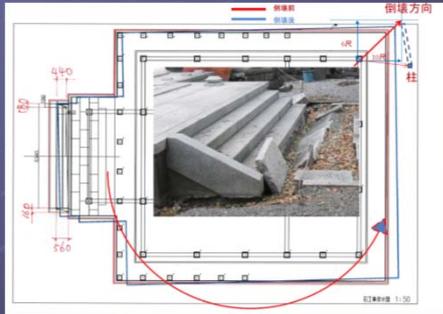
## 被害状況2

### ● 基壇の移動

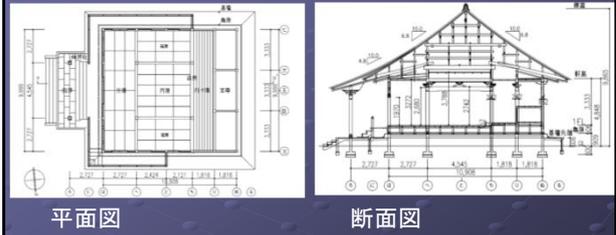
## 構造概要

平面図

断面図

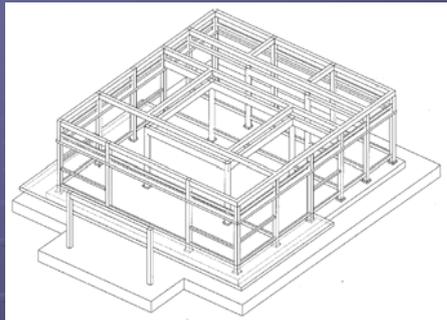
## 構造概要

架構の確認

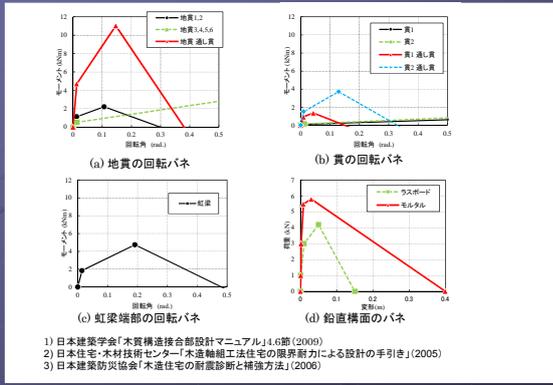
## 接合部の回転バネ、鉛直構面の骨格曲線

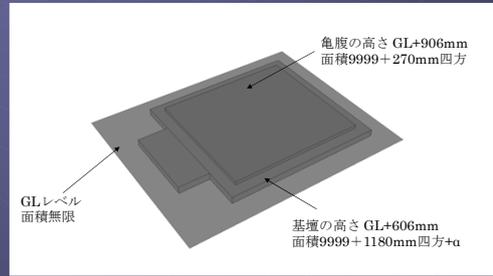
## 柱脚の条件

- 滑り挙動 (滑り支床、静止摩擦・動摩擦)
- 滑落挙動

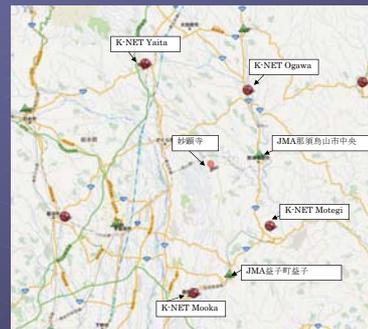
## 入力地震波

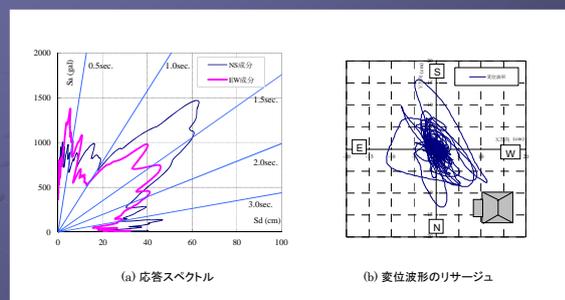
## 入力地震波

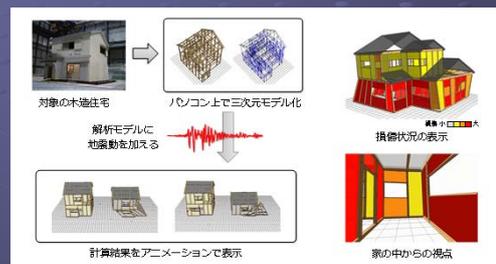
## wallstat の概要

- パソコン上で建物の立体骨組によりモデル化、振動台実験のように地震動を与える
- 変形の大きさ、損傷状況、倒壊過程を視覚的に確認

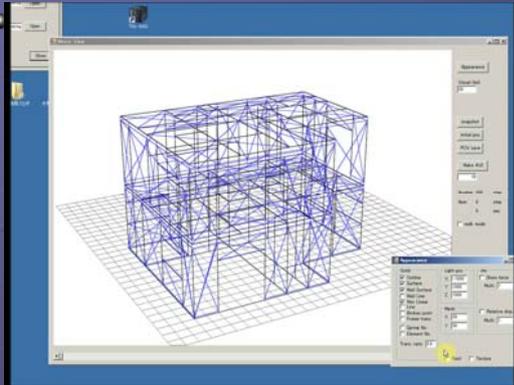
## ソフトウェアの画面
