2014.11.07 伝統木造建物の耐震性評価方法の画一化に向けた研究集会

伝統木造住宅における通し柱の構造性能

東京大学生産技術研究所 佐藤弘美

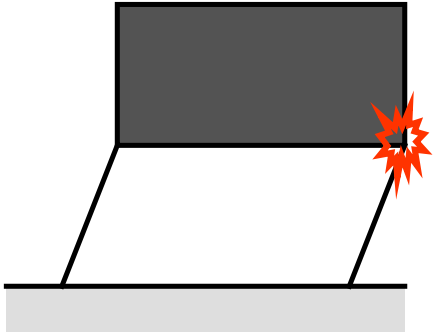
<p>1.4倍</p> <p>柱の折損</p>

A1～A3(新築)	B1～B3 (既存修復)	C1～C3
樹種	スギ(北総地域)		ケヤキ(北総地域)
柱断面	180 mm × 150 mm	150 mm × 165mm	
最大耐力	22.1～27.9 kN	16.2～19.4 kN	28.0～38.9 kN
壁倍率	0.47	0.35	0.48
破壊モード

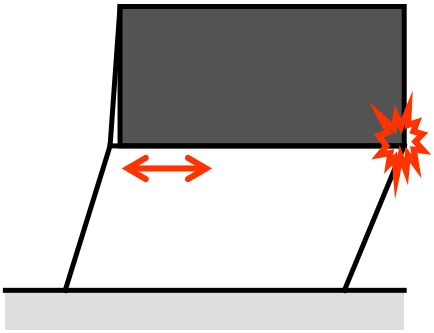
<p>1.4倍</p> <p>差鴨居破損後柱破壊</p>

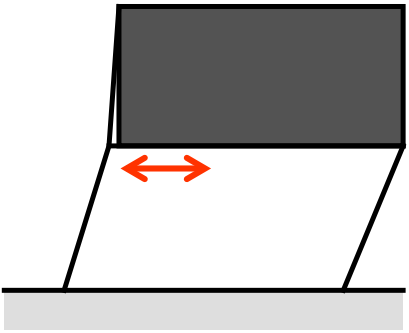
<p>差鴨居の損傷</p>

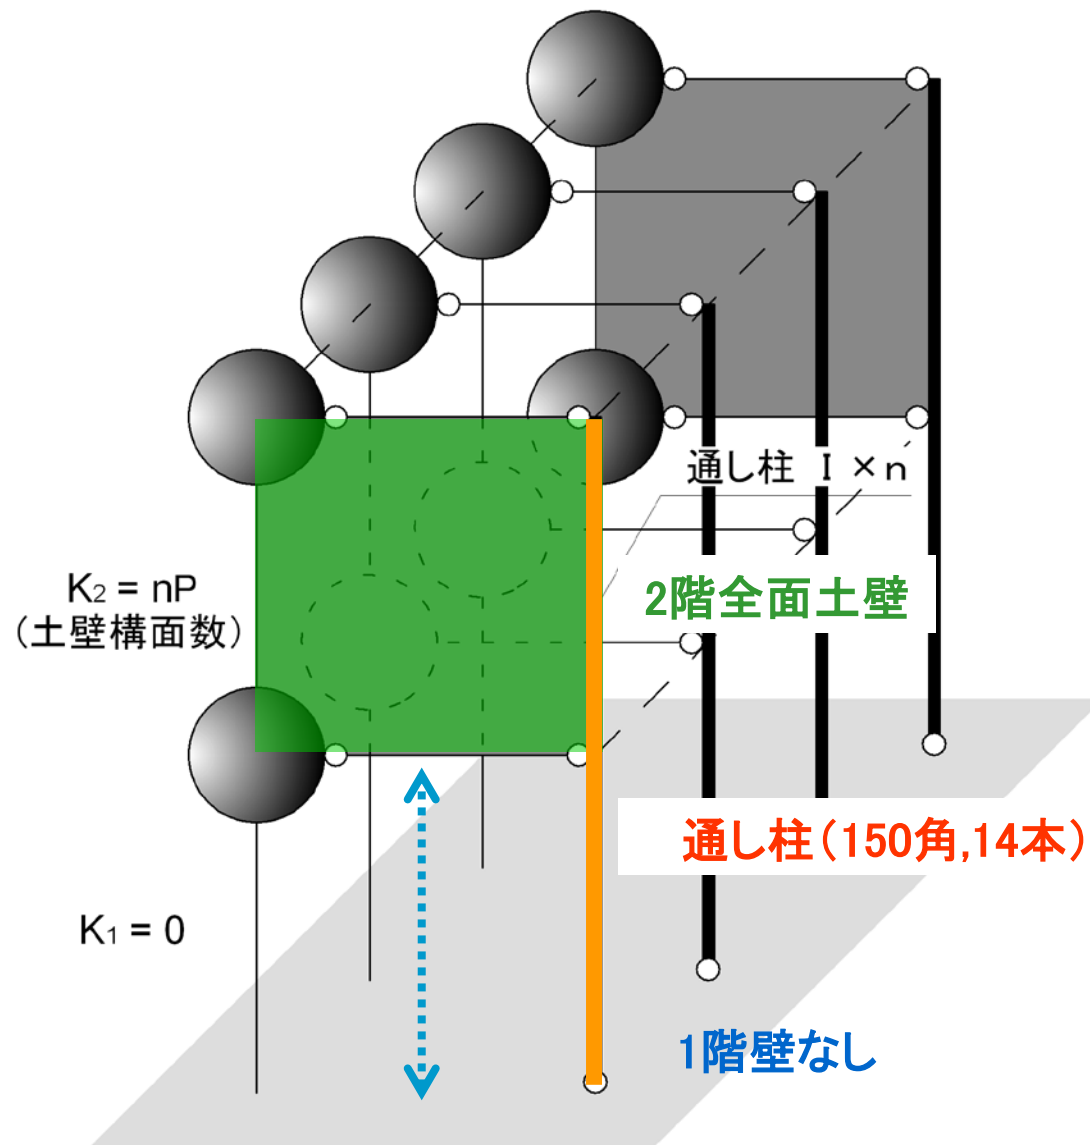
解析概要

耐力要素:

$K_1=0$ (1階壁なし)

$K_2=nP$ (全面土壁)

$I \times n$ (通し柱)

パラメータ:

K_2 (2階土壁)

1P~20P

入力波:

告示相当波5種

基準法1.0~1.5倍

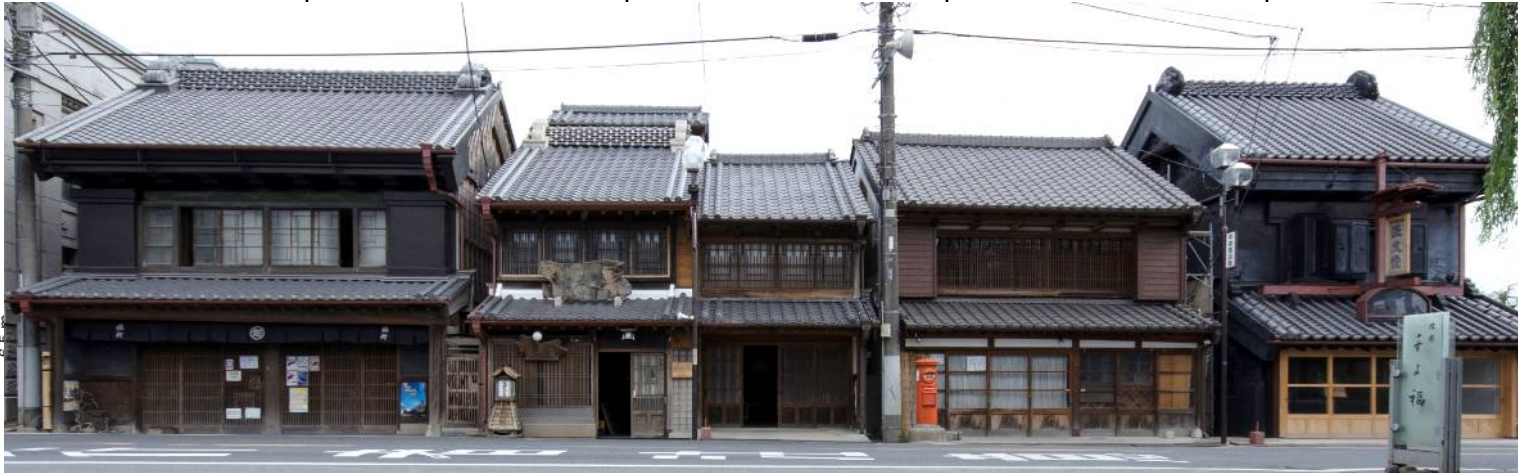
対象建物

FKS	KBR	SNTK	KBK	SBD
1階平面図

建築年	1895	1892	不明	不明	1880
面積 [m ²]	47.5	28.7	41.4	49.1	35.5
通し柱本数	18	8	8	9	17
断面 [cm]	12	11.5	12	14.5	16.5

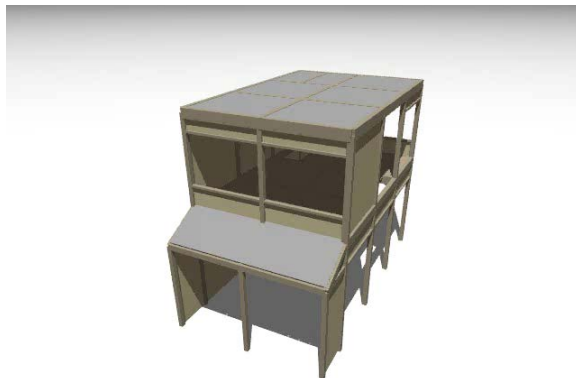
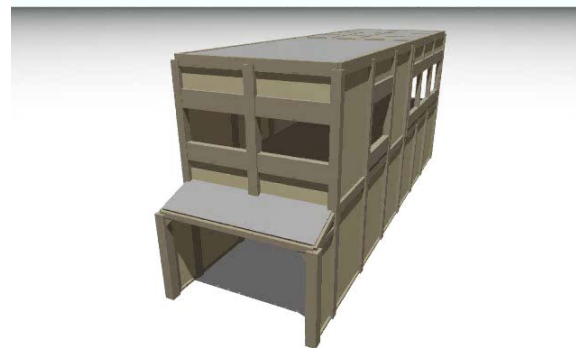
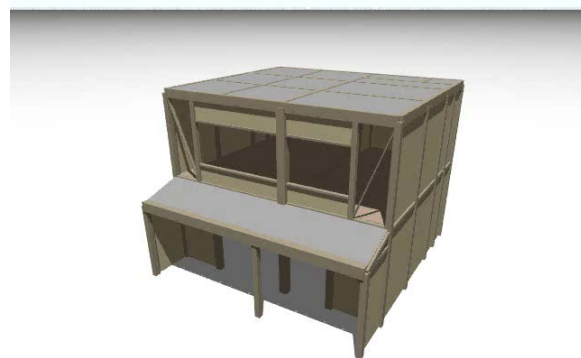
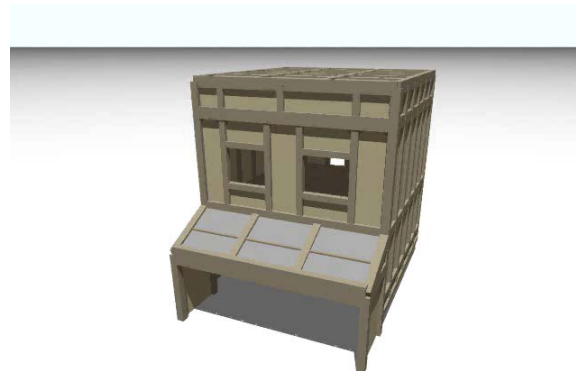
解析結果1

入力倍率: 1.0, 入力波: 模擬地震動No.1

FKS

KBR

SNTK

KBK

SBD

KBRとSNTK:
倒壊

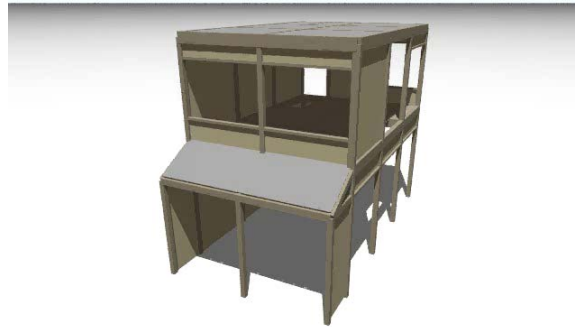
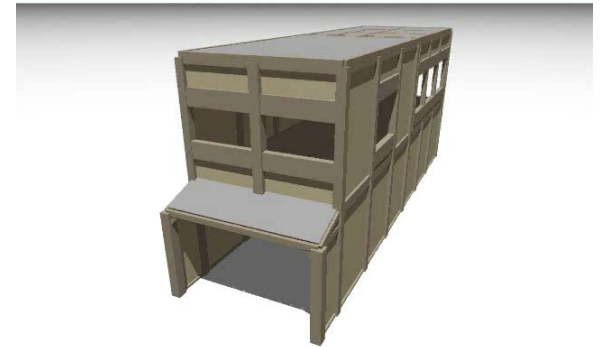
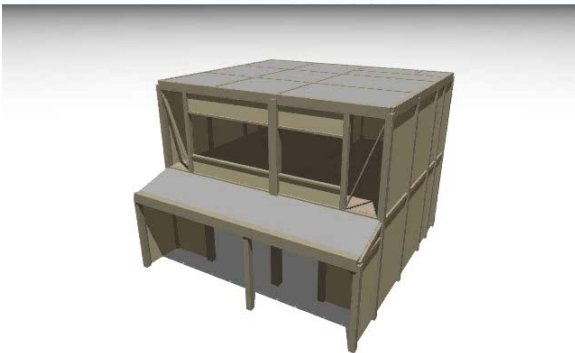
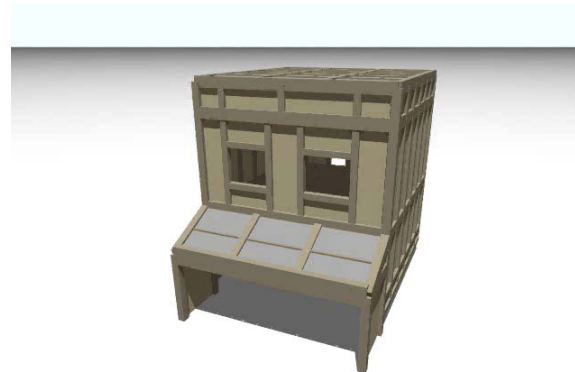
解析結果1

入力倍率：安全限界（倒壊限界？）となるよう変更*

FKS: 1.0

KBR: 0.6

SNTK: 0.5

KBK: 1.7

SBD: 1.5

* 安全限界 = 解析上倒壊しない限界とした
* 解析による耐震診断の評点

FKS	KBR	SNTK	KBK	SBD
安全限界時の 入力倍率*	1.0	0.6	0.5	1.7	1.5
最大荷重(kN)	96.0	20.0	16.2	110.8	109.1
最大変形 (rad.)	1/30 rad.以上				
C_0^{**}	0.30	0.18	0.06	0.42	0.35

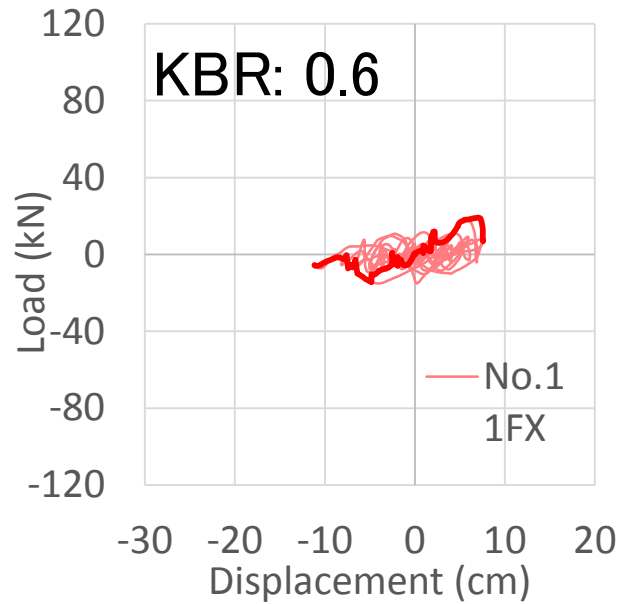
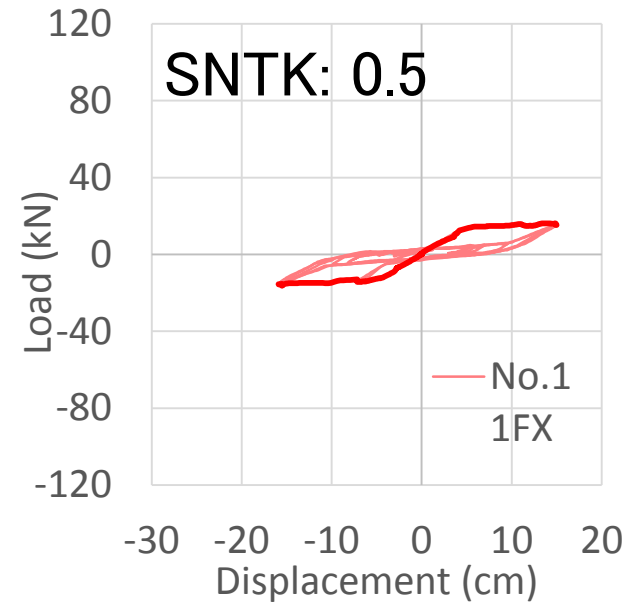
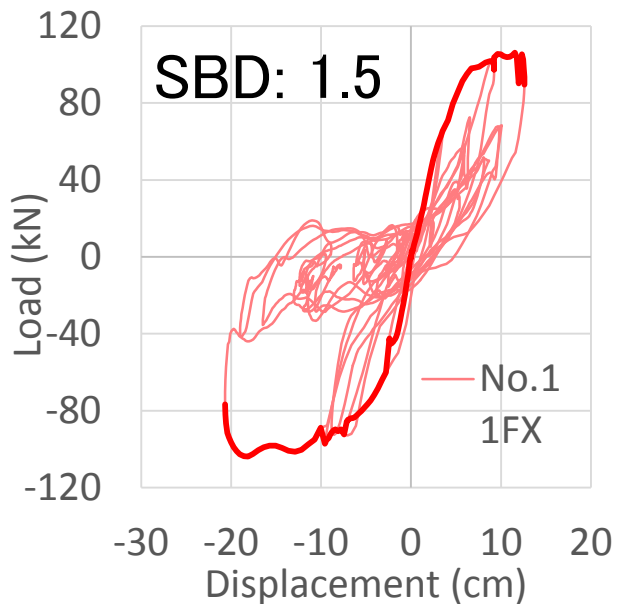
荷重-変形関係

層せん断力係数(C_0): 0.06 - 0.42

耐震診断: 0.5 - 1.7

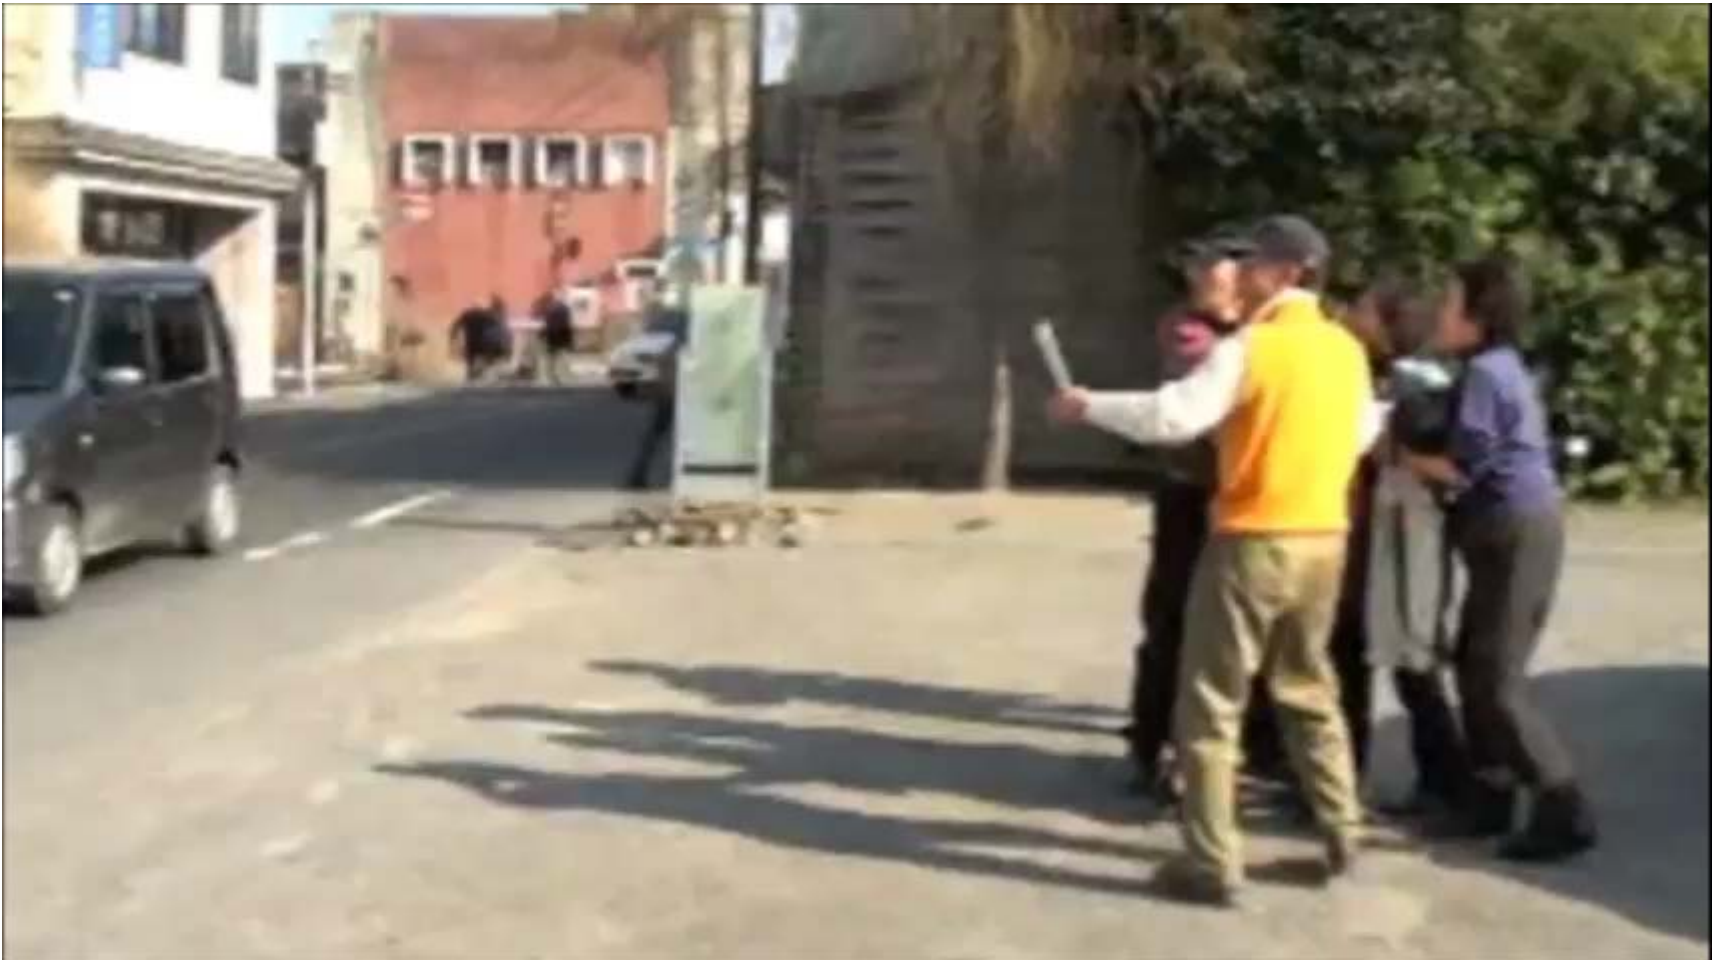
ビデオ記録との比較

東北地震太平洋沖地震時のビデオ記録との比較
