# 解体修理を行う木造寺院建築物の 工事過程ごとの微振動計測による 構造特性調査の事例

向井 洋一  
神戸大学大学院工学研究科

## 懸造により支持される木造建築物の振動性状の検証 ～半解体修理に伴う振動性状の変化～

### ■ 奈良県生駒市の獅子閣（重要文化財）

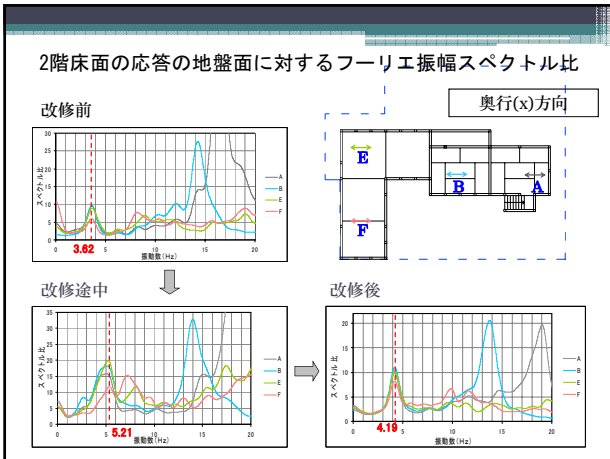
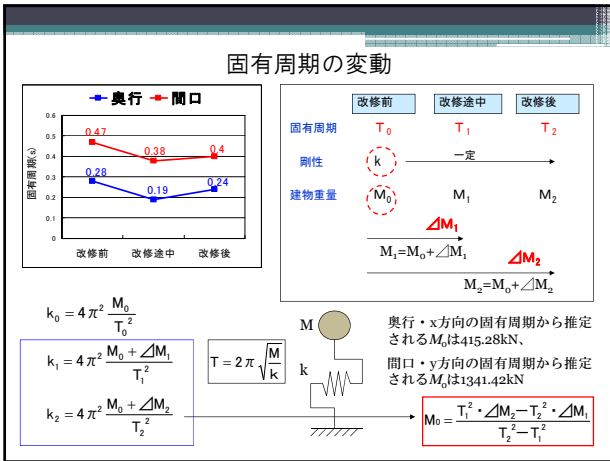
### 常時微動計測

サーボ型速度計(静島製)：  
SD-V120H(水平動) 6台  
SD-V120V(上下動) 3台

【微動計の設置パターン】  
CASE-1：奥行(東西・梁間)x方向の測定  
CASE-2：間口(南北・桁行)y方向の測定  
上下方向

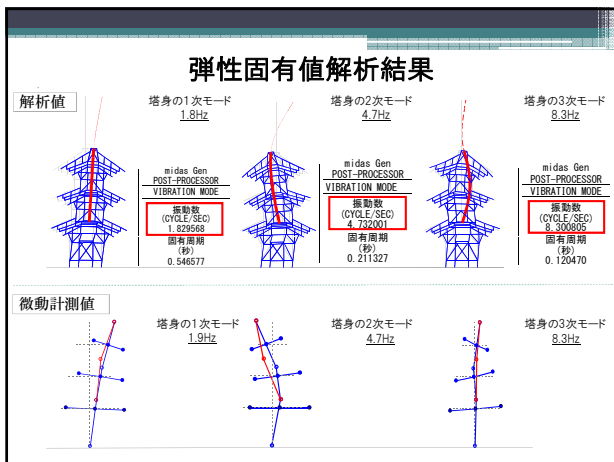
### フレームモデルの作成

- 使用ソフト
  - midas-Gen (構造計画研究所)
- モデルの概要
  - 大まかな挙動確認のための2次元モデル → Y方向を拘束(変形はX、Z方向のみ)
  - 2・3層目に耐震補強の筋交い
- 初層は剛性確保のため壁を筋交いに置換
- 弾性固有値解析によるパラメータの検討
  - 少しずつ値を変えて弾性固有値解析を繰り返し、固有値がSTEP1の常時微動の結果と合うようパラメータを調整。

木材の材料的特性 (異方性・めり込み・摩擦)は無視

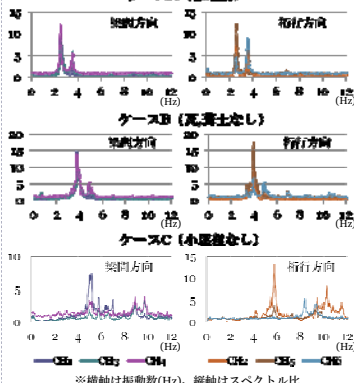
### 微動計測

※CH1-6は軒桁レベル  
CH7,8は地盤レベル

※横軸は振動数(Hz), 縦軸はスペクトル比

ケースA(修理前)	ケースB(瓦,葺土なし)	ケースC(小屋組なし)
1次モード	 2.49Hz	 3.83Hz	 5.10Hz
2次モード	 2.56Hz	 3.95Hz	 5.78Hz
3次モード	 3.57Hz	 4.83Hz	いくつかのモードに分散
