土砂移動現象と災害

静岡大学農学研究科
静岡大学総合防災センター

土屋 智

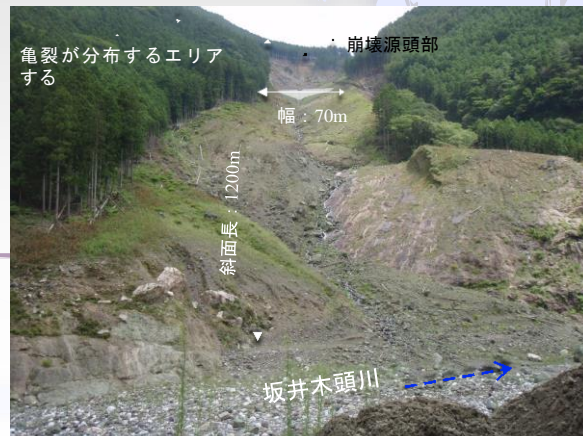
徳島県那賀町阿津江崩壊地の全景

那賀町阿津江地区では，坂井木頭川の左岸標高800m付近で幅約70mの崩壊があり，崩土30～40万m³が斜面約1200mを流下し，坂井木頭川の対岸に乗り上げ，国道193号符殿トンネルに流入した。

この崩壊地の上縁部森林内には，多数の開口亀裂が確認されたため，その後の拡大崩壊が注目された。

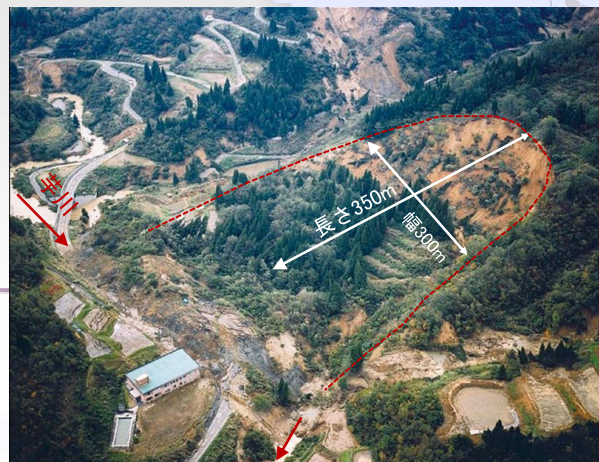
芋川を塞ぎ止めた東竹沢地すべり
(2004年10月25日、関東地方整備局撮影に加筆)

M6.8の新潟県中越地震が発生した。旧山古志村を流下する芋川は、地すべり土塊約130万 m^3 の東竹沢地すべりと約100万 m^3 の寺野地すべり等により河道閉塞が生じた。

このため、その後の降雨や融雪時の決壊決壊を防止するための緊急排水と仮排水路の整備が行われた。このような大規模な河道閉塞対策は、国内で初めての災害対応事例であった。

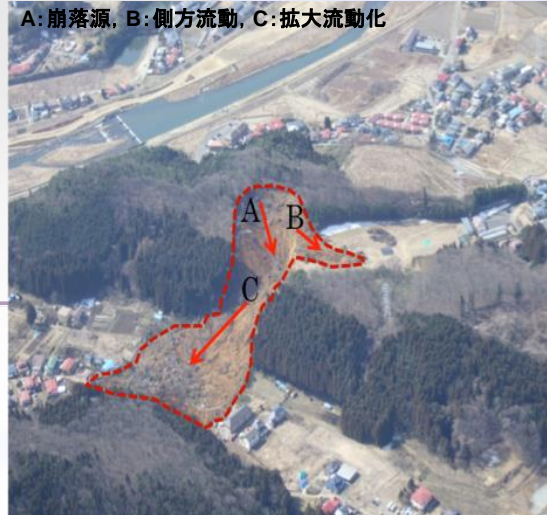
白河市葉ノ木平の地すべり性崩壊 (国交省撮影の斜め写真に加筆, 3月14日)

白河市葉の木平(白河駅から北東へ約1.5km)では、本震により幅70m、長さ120m、崩壊土量約70,000m³の地すべり性崩壊が発生し、東側に150mほど流動化し葉ノ木平集落を襲い、全壊10戸、犠牲者13名の被害があった。

この崩壊の発生源は、葉ノ木平集落から直高で約50mを有する斜面上部で、崩壊土砂は流動化して斜面下方のスギ人工林をなぎ倒して住宅地に流れ込み、住宅・車両を押しつぶし対岸の林内で停止した。

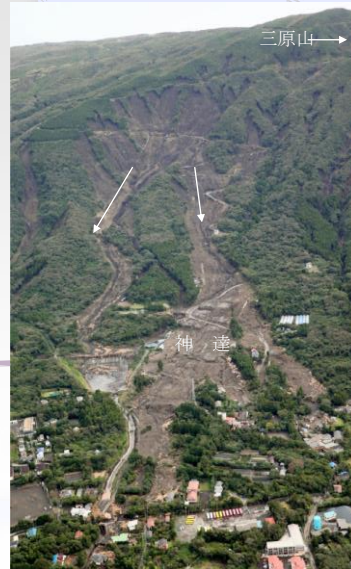
伊豆大島町大金沢上流の表層崩壊と被災した神達地区の斜め写真(国交省中部地方整備局, 2013年10月16日撮影に加筆)

大島町元町神達の大金沢では上流斜面で生じた表層崩壊により、大規模な土石流が発生し、死者・行方不明者39名、全壊家屋73戸・半壊家屋45戸・一部損壊家屋84戸の甚大な土砂災害が発生した。

土石流は多量の流木を含み、流木そのものによる被害に加え、暗渠や橋梁を閉塞させたために氾濫被害が拡大した。土石流を生じた表層崩壊は、大金沢源頭域の尾根周辺で半円状にやや集中して発生した。

土石流は、金山沢近傍の谷地形が未発達な斜面を、直進的に拡がって流下した。大金沢堆積工で多数の流木が捕捉されたにも拘らず、捕捉されなかった流木が堆積工下流の橋脚を塞いだ。

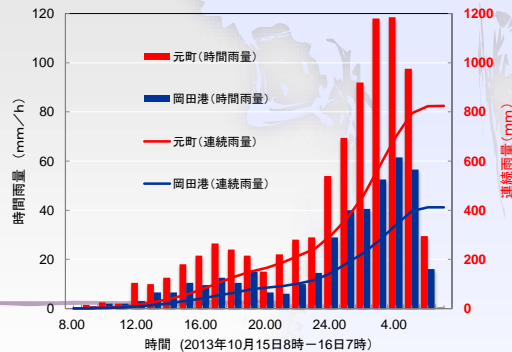
大島観測所データによる台風26号の降雨状況と年超過確率規模
(石川ら, 2014, 砂防学会誌, p. 61-72)

元町のアメダス観測所(大島観測所)では、日雨量が約800mmを超えた。空港近くのアメダス観測所(大島北ノ山)では、その半分であった。

当日の降雨は10月15日23時までが約400mm、その後16日6時まで約6時間で400mmが降った。

16日2時~5時の間は、時間雨量100-120mmの豪雨が4時間続いた。

最大1時間	最大2時間	最大6時間	最大24時間
降雨量	118.5mm	236.5mm	549.5mm	824mm
超過確率規模	300~500年	500年以上	500年以上	500年以上

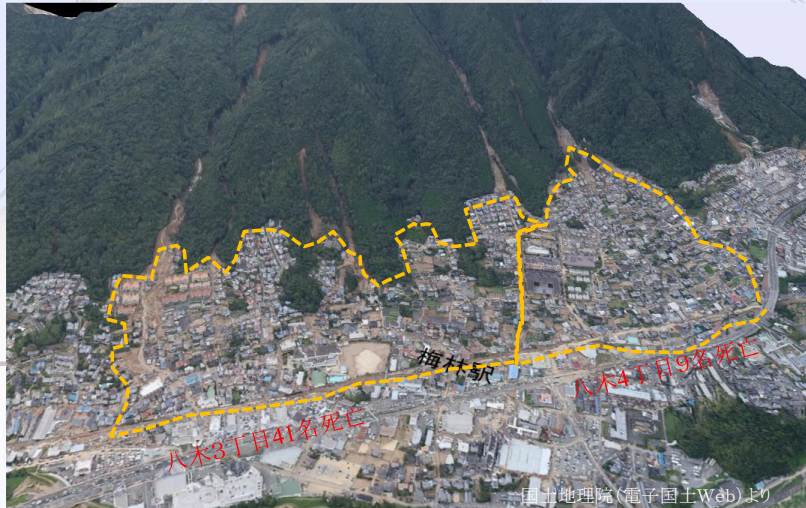
2014年8月20日、午前3時から4時ころにかけて、広島市安佐南区八木、安佐北区可部で局地的な短時間豪雨があり、山腹背後の谷筋から同時多発的に土石流が発生し、下流に密集する住宅地を襲った。
