長期間供用により経年劣化した道路橋  
免震ゴム支承の耐震性能評価に関する研究

2016年

# 長期間供用により経年劣化した 道路橋免震ゴム支承の耐震性能評価に関する研究

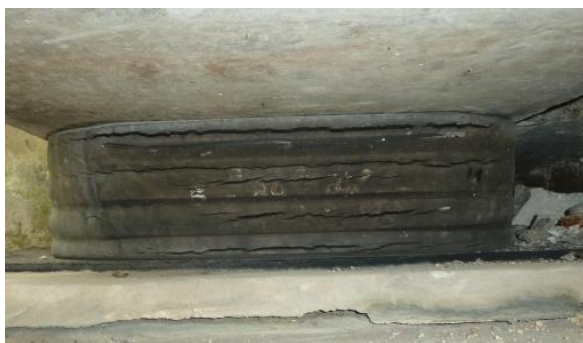
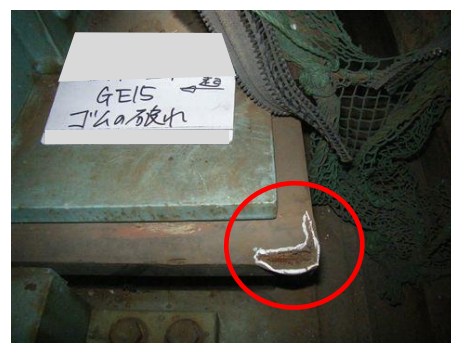
写真-1.2.1 ゴム支承損傷

(a) きれつ

(b) 上沓被覆ゴム破れ

これらの損傷に対する補修としては、オゾン劣化によるきれつ進行を抑制するための補修材塗布がなされている[1-34]程度で、他の損傷に対しては取替え以外の補修方法が確立されていないために「経過観察」の点検判定となっているものがほとんどである。しかしながら、ゴム側面ふくれや鉛突出は鉛プラグ自体が内部で変状していることを示唆しており、設計で考慮する減衰性能を満足しない可能性がある。加えて地震のような大変形を受けずに損傷が発生していることから、桁の温度伸縮に伴うひずみ変形（最大70%ひずみ、以下「常時変形」と呼ぶ。）のみで起こっているものと考えられる。

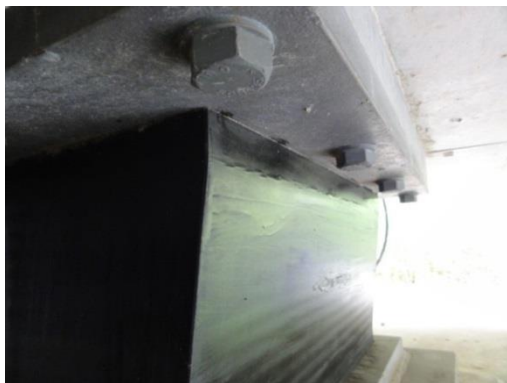
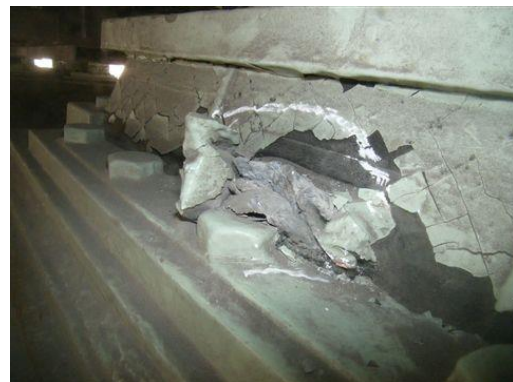
写真-1.2.2 LRBにおける損傷事例

③鉛突出：文字どおり鉛プラグが支承より外へ突出するものであるが、損傷パターンには2種類ある。一つは支承上面から鉛が出るもの（写真-1.2.2(c)）で、他方は側面からの押し出し（写真-1.2.2(d)）である。前者の要因は、フランジ幅の狭い鋼板桁での支承取替えの際に、ソールプレートフランジ幅に合わせる事が多く、鉛プラグの一部がソールプレートに覆蓋されないため、上載荷重が鉛プラグに対して不均一にかかる影響により突出に至るものと推定される。後者は、鉛プラグから支承側面までの縁端距離が小さい場合、その方向の拘束圧が相対的に小さくなることから、地震力もしくは桁の温度伸縮に伴うせん断変形を受けると鉛が拘束力の小さい側へ押し出され、それが繰り返されることで最終的にはゴムを破って側面から突出すると考えられる。

(a) ゴムきれつ

(d) 支承側面からの鉛突出

LRB に使用される鉛は純度 99.99%以上のものが用いられているが、これは低い応力で降伏させて塑性域でのエネルギー吸収を図ると同時に、変形終了後の再結晶と結晶粒子の成長により塑性変形により生じた結晶格子のずれを速やかに元に戻すためである。LRB 中の鉛は密閉された状態であり、基本的に空気や水に触れることはないため酸化や腐食は発生しがたいと考えられる。しかし、写真-1.2.2(c)および写真-1.2.2(d)のように鉛プラグが支承外へ突出した場合は、プラグ孔と鉛との間に空隙が生じることから、空気との接触や水等の浸入により劣化が発生する可能性がある。

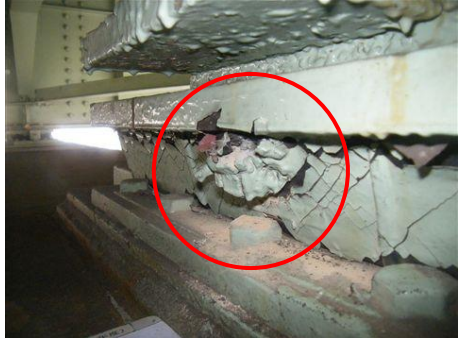
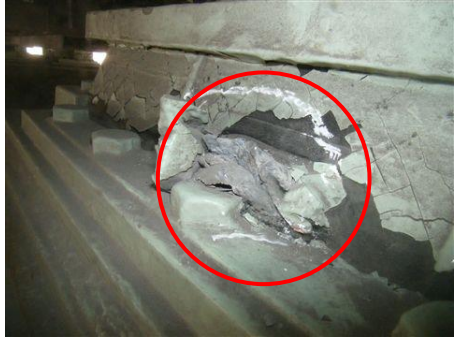
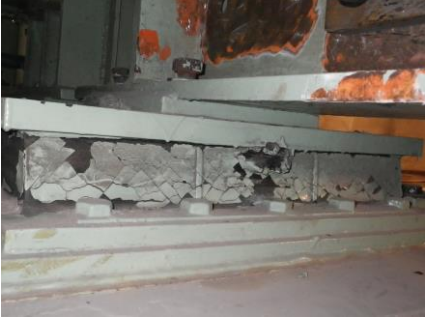
表-2.2.3 供用後 17 年(2012 年)時点の各 LRB の損傷状況

2005	定期点検	ゴム側面ふくれ	
2008	定期点検	鉛プラグ側面から突出 (突出した鉛は存置)

2010	定期点検	鉛プラグ側面から突出 (突出した鉛は存置)

桁番号	損傷状況	写 真
G1	ゴム側面ふくれ 上面から鉛突出跡あり	 
G2	ゴム破れ L=100mm 側面から鉛突出 上面から鉛突出跡あり

G3	ゴム破れ L=100mm 側面から鉛突出 上面から鉛突出跡あり	 
G4	ゴム破れ L=100mm 側面から鉛突出 上面から鉛突出跡あり	 
G5	ゴム側面ふくれ 上面から鉛突出跡あり

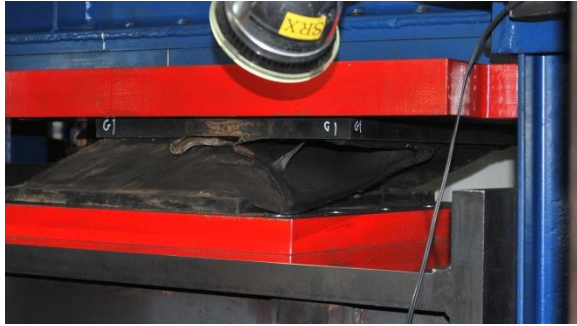
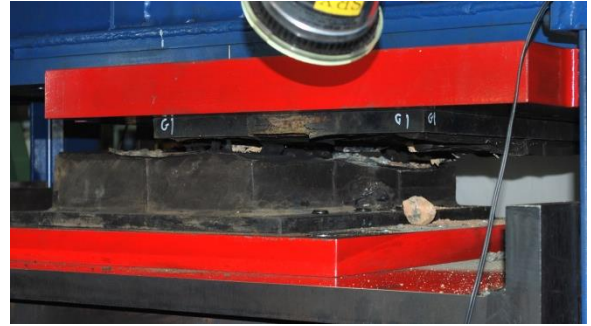
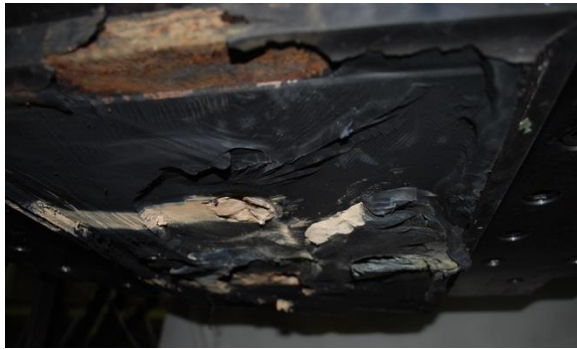
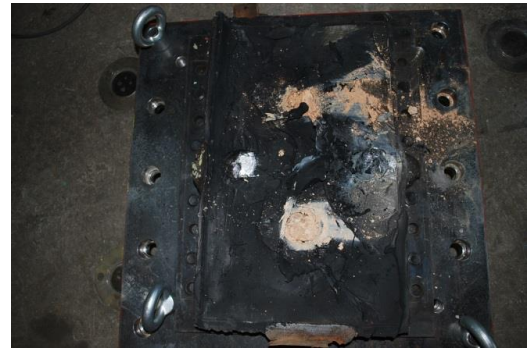
写真-2.3.5 終局試験における劣化支承状況

(a) 破断開始時

(b) 完全破断時

(c) 破断面上側

(d) 破断面下側

いずれの試験においても接着層ではく離したものはなく、ゴム部で破断する結果となった。はく離強さは表-2.4.6 および図-2.4.9 に示すとおり、一部で規格値（7N/mm 以上）を下回るものもあるが、接着層ではく離ではないことを考慮すると、接着強さは満足しているとみなすことができる。終局試験においても破断はいずれもゴム層で生じていることから、本試験との相関がとれている。また、劣化支承の強度が高い傾向であることから、ゴムの硬化が影響しているものと考えられる。

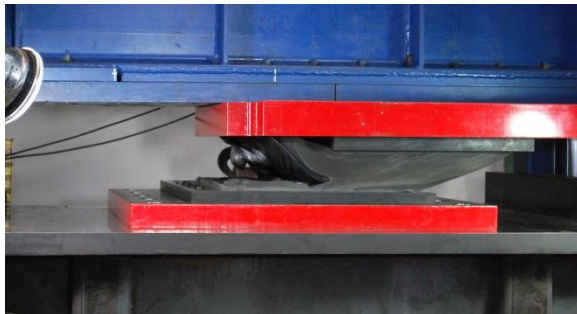
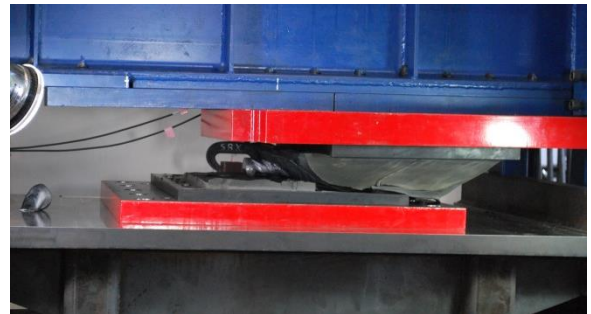
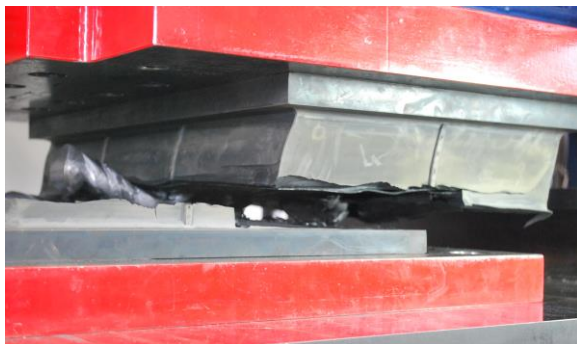
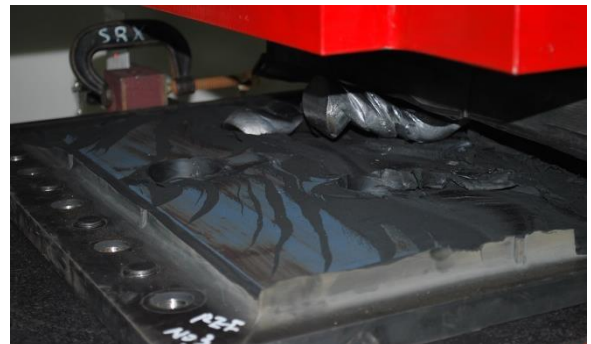
写真-2.3.6 終局試験におけるリファレンス支承状況

(a) 破断開始時

(b) 完全破断時

(c) 破断面上側

(d) 破断面下側

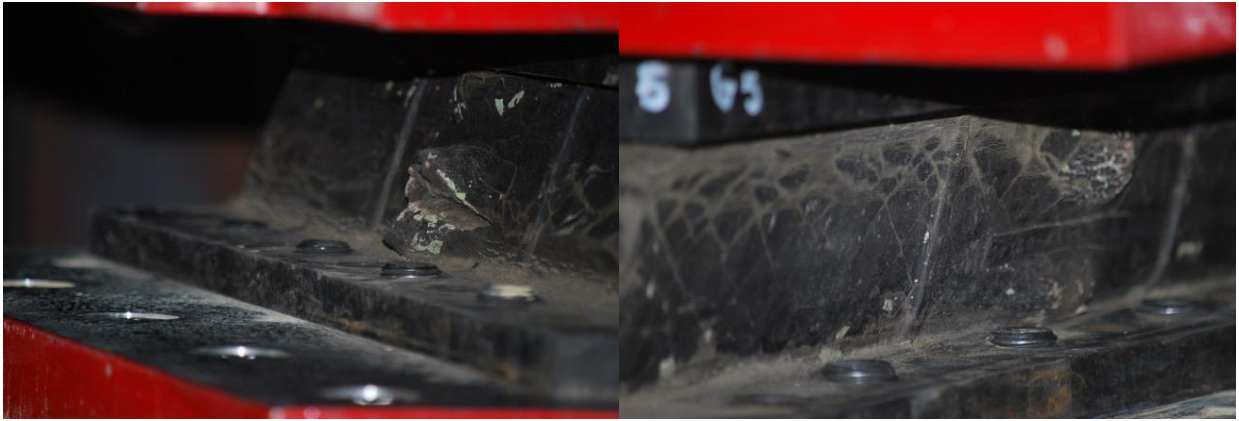
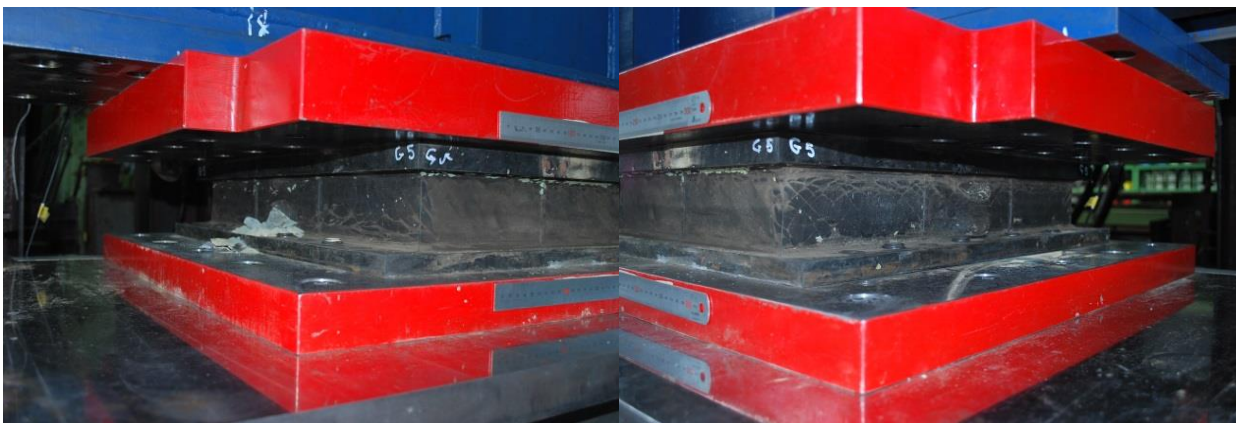
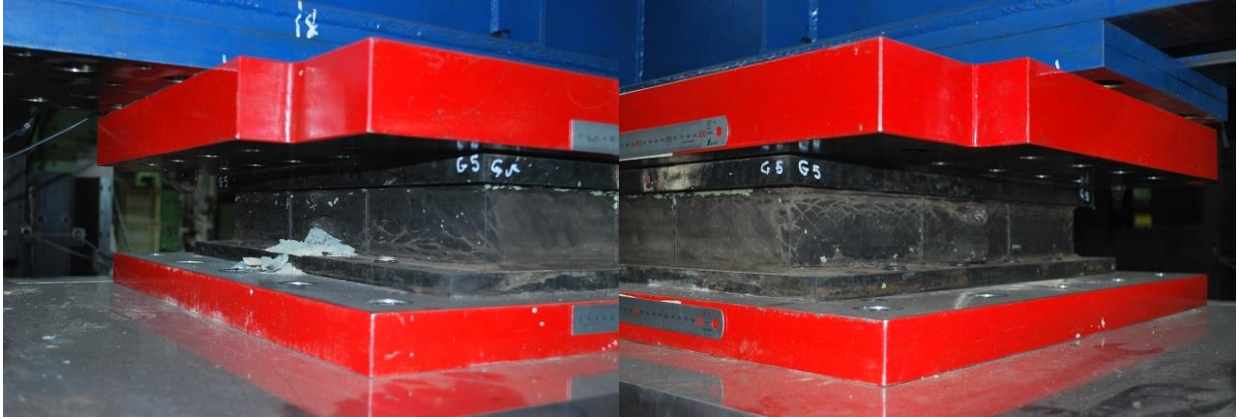
写真-2.3.7(1) 常時試験における鉛プラグ変形の進展状況

(a) 1セット目左側

(b) 1セット目右側

(c) 2セット目左側

(d) 2セット目右側

(e) 10セット目左側

(f) 10セット目右側

(g) 30 セット目左側

(h) 30 セット目右側

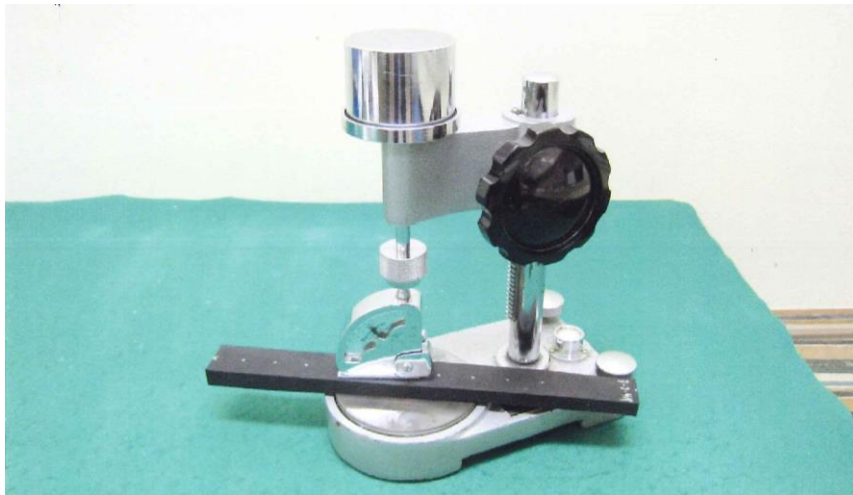
写真-2.4.3 硬さ試験状況

硬さ試験はデュロメータ試験機（タイプ A）を用いて計測した。ゴム試験片にデュロメータの押針を押しつけ、その時に示す抵抗値（変形量）を 0~100 までの数値で示したものである。橋軸直角方向の面より 72.5mm の位置から 25×240mm の試験片を作成し、支承外面より 15mm の深さを起点に 20mm のピッチで計 9 箇所測定した。試験状況を写真-2.4.3 に示す。

表-2.4.5 および図-2.4.8 に示すとおり、試験値にはバラツキがあるものの、いずれも規格値 (G8: 50±5) に入っていることが判明した。一方、リファレンス支承に比べ劣化支承は硬い傾向を示しており、これは経年劣化によるゴムの硬化とおよそ一致するものと考えられる。ただし、常時試験後の LRB より採取した試験片では軟化側の測定値となっているものがあるが、これは 50 年の使用を想定した常時試験での連続的な応力負荷による変形過程において、高分子の主鎖の切断が起こりやすくなり、それによるゴムの軟化現象と推察される[2-8]。また、常時試験における等価剛性の漸減（図-2.3.10 (a)）と相関があるものと考えられる。なお、表面からの距離による影響は明確ではない。

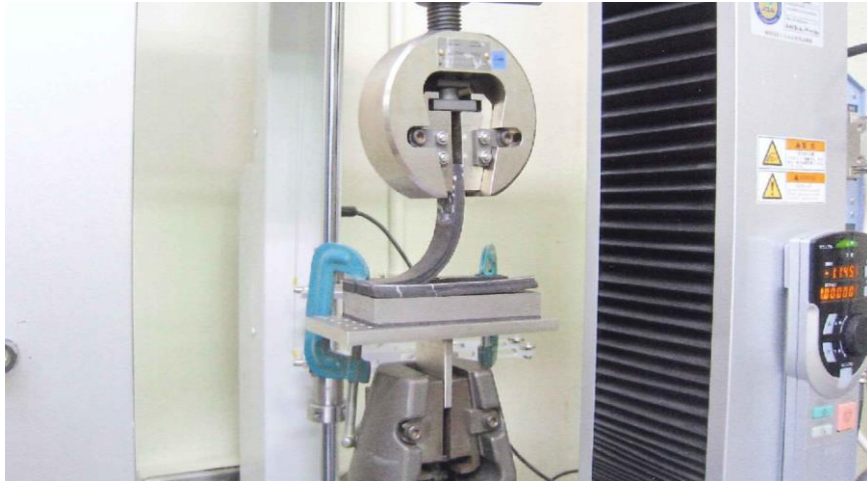
写真-2.4.4 接着剤はく離試験状況

なお、JIS 規定では鋼板にゴムを接着させた試験片を使用するのに対し、今回のように既存積層ゴムから取り出して製作する試験片は、鋼板とゴムの境界付近をカッターで切断したものとなるため、そのことが影響していると考えられる。

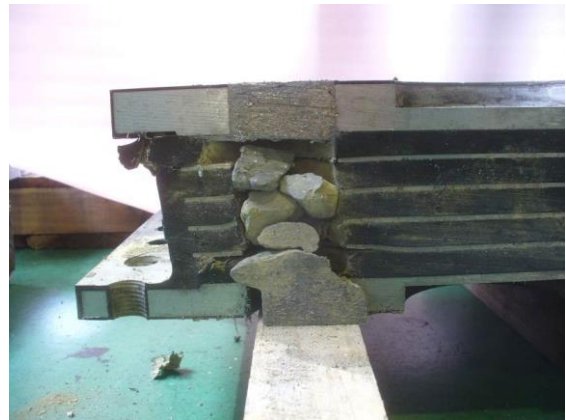
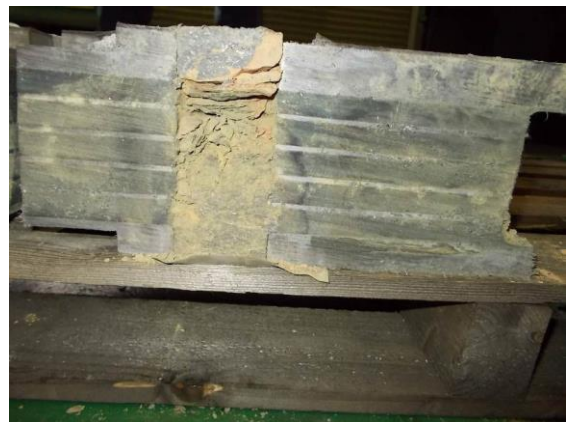
図-2.5.1 劣化支承鉛プラグ状況 (L1 試験後)

(b) LL プラグ①

(d) TT プラグ

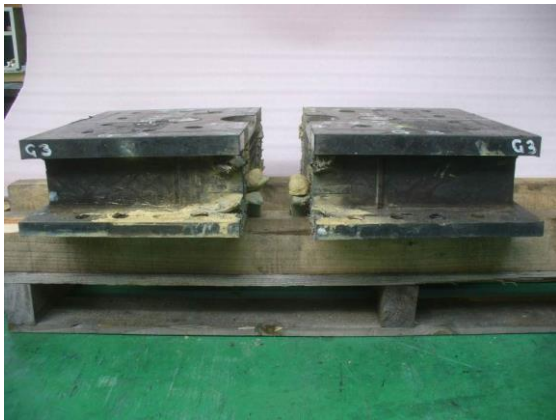
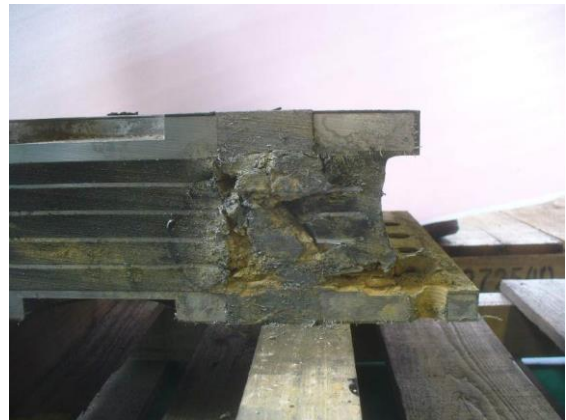
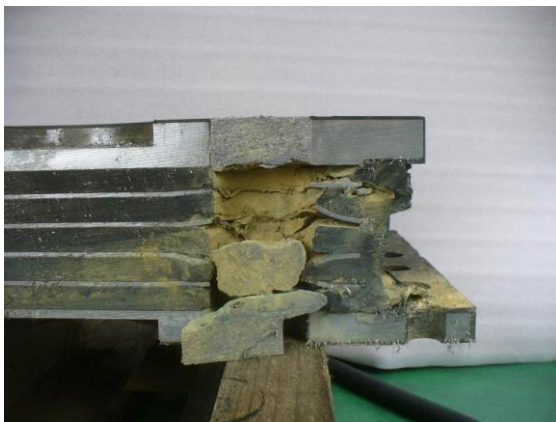
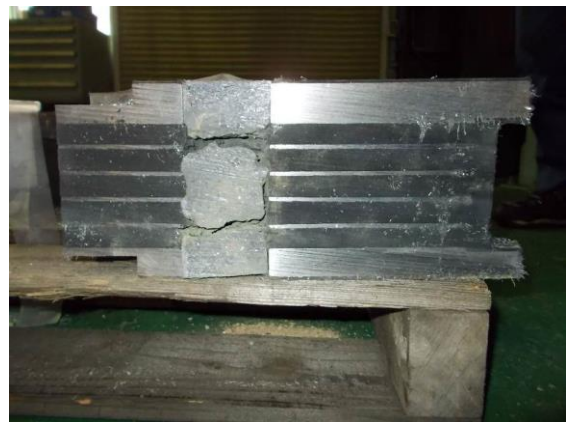
図-2.5.2 劣化支承鉛プラグ状況 (L2 試験後)

(a) 外観

(b) LL プラグ①

(c) LL プラグ②

(d) TT プラグ

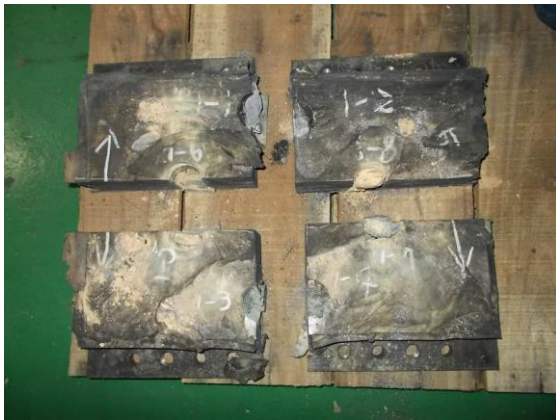
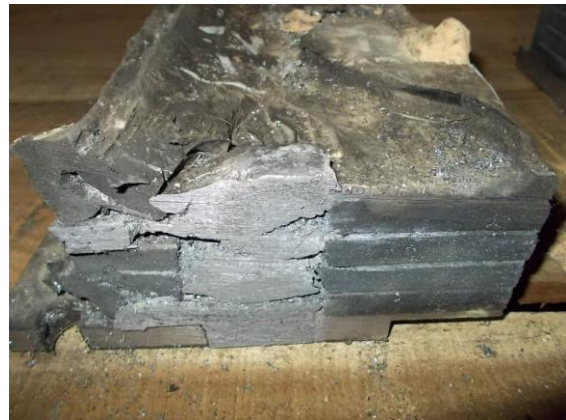
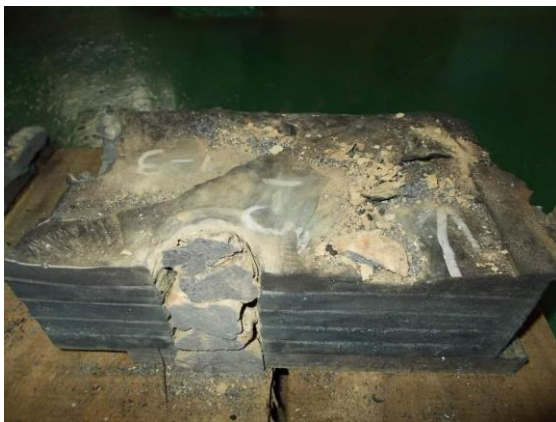
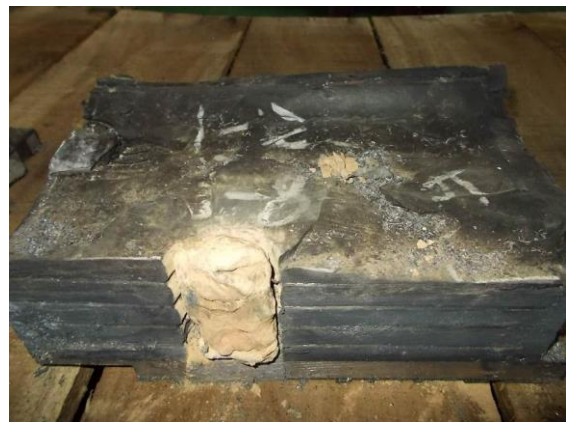
図-2.5.3 劣化支承鉛プラグ状況(終局試験後)

(a) 鳥瞰

(b) LL プラグ

(c) TT プラグ①

(d) TT プラグ②

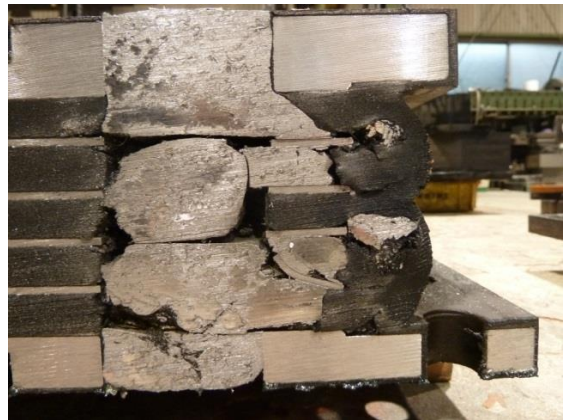
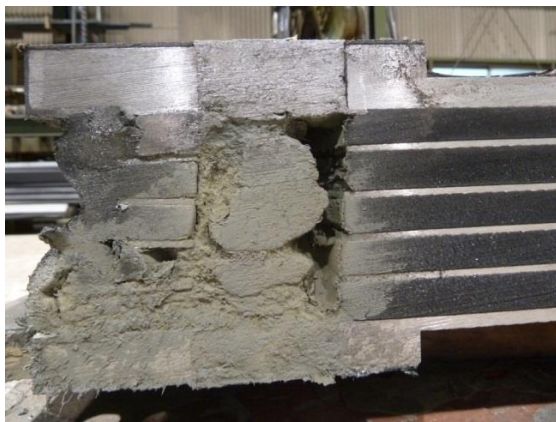
図-2.5.4 劣化支承鉛プラグ状況(常時試験後)

(b) LL プラグ①

(c) LL プラグ②

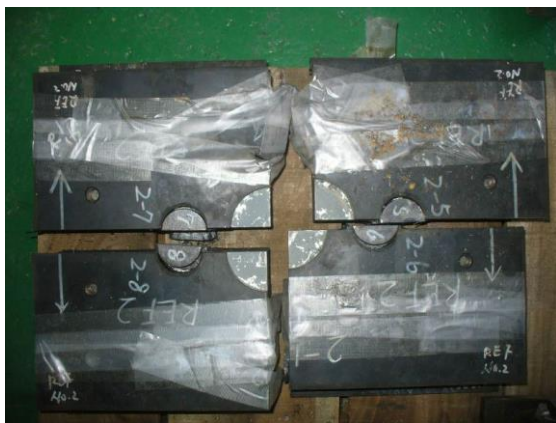
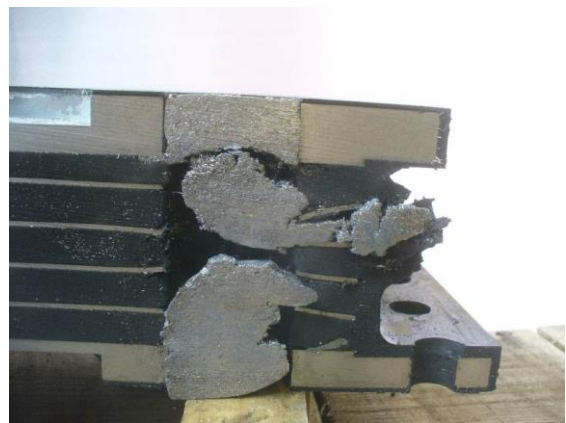
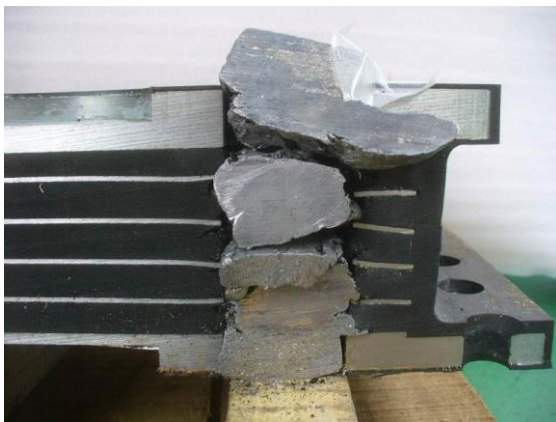
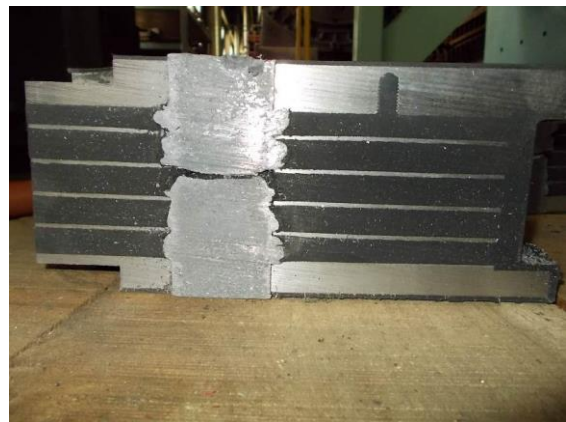
図-2.5.7 リファレンス支承鉛プラグ状況(L2 試験後)

(a) 鳥瞰

(b) LL プラグ①

(c) LL プラグ②

(d) TT プラグ

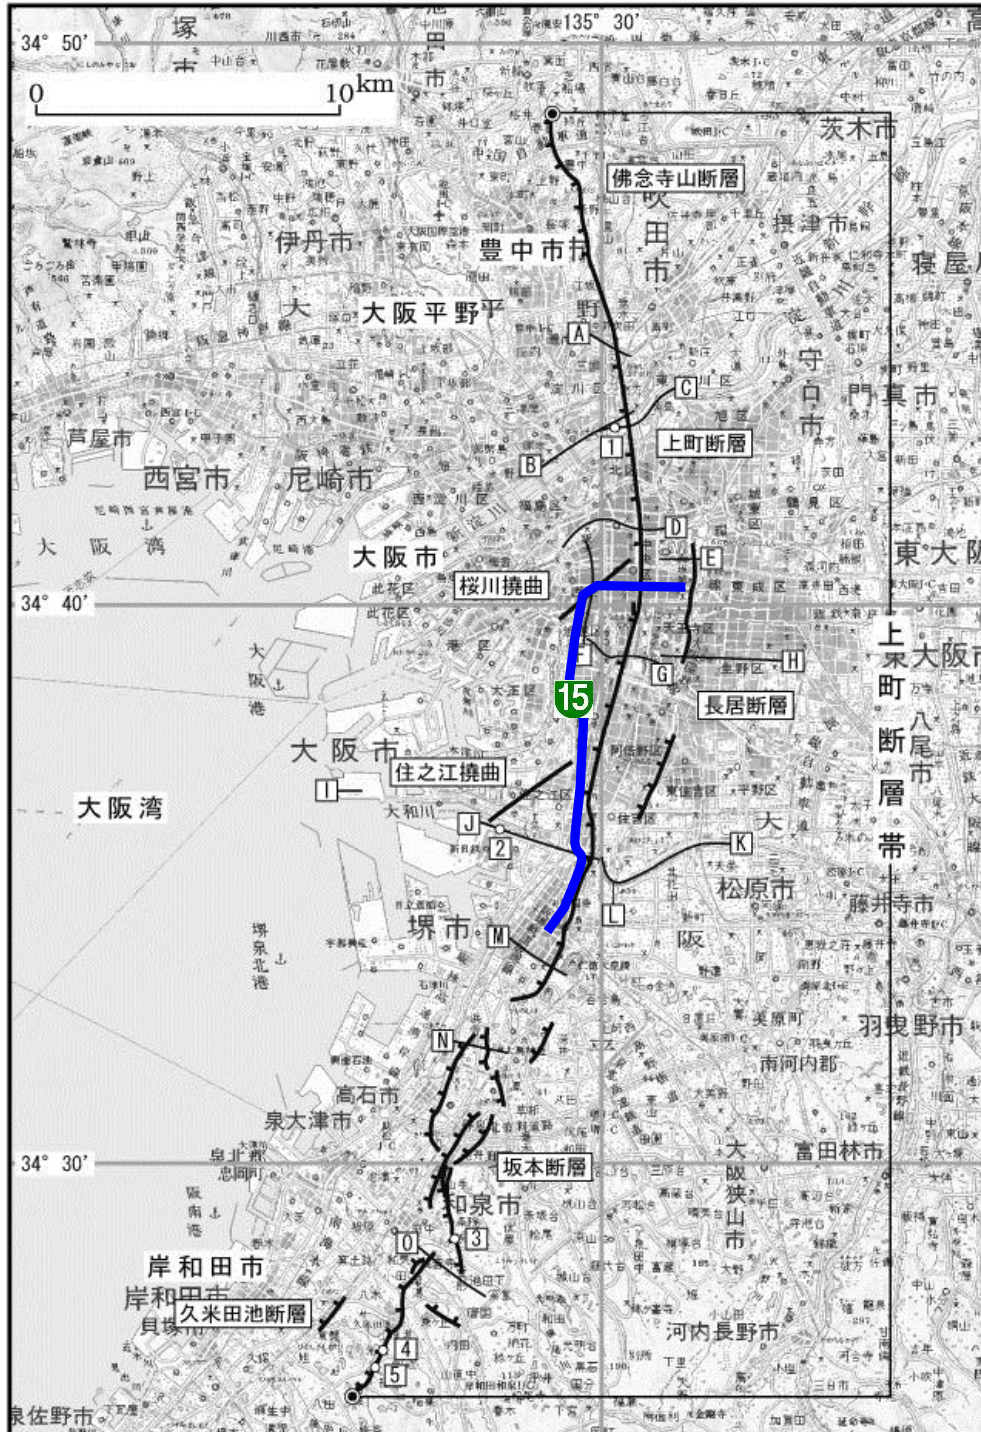
図-3.2.14 上町断層帯と阪神高速道路 15 号堺線との位置関係

本項で解析対象としている道路橋全体系モデルは、阪神高速道路 15 号堺線の高架橋の一部をモデル化したものである。図-3.2.14[3-5]に示すとおり 15 号堺線は上町断層帯に平行する位置関係となっている。篠原ら[3-6]によると、上町断層帯が破壊した時の想定地震動は現在規定されている標準波より大きくなる可能性があり、これを最大級シナリオ地震動と称している。そこで、この最大級シナリオ地震動を本モデルに適用した場合の動的応答を評価するものである。

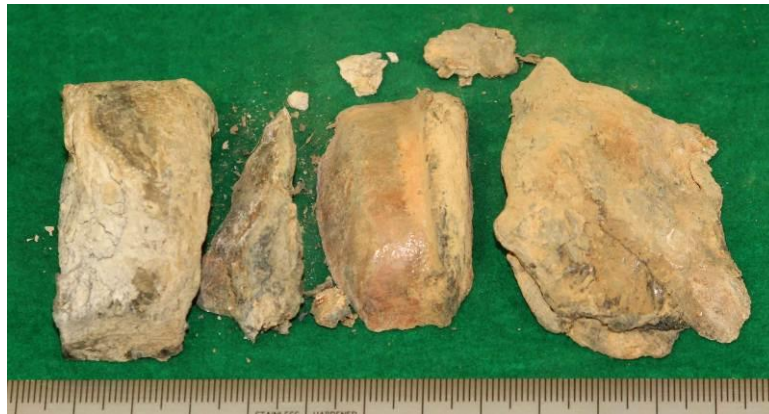
写真-4.2.1 分析対象鉛プラグ

分析対象とした鉛プラグは終局試験後の鉛プラグとした（写真-4.2.1 参照）。分析方法は、試料を酸分解処理した後、JIS H 1123 に基づいて ICP 質量分析法（ICP-MS）により、Sb, Sn, Cu, Ag, As, Zn, Fe, Bi の 8 元素の含有率を分析した。これらは建築用の装置等に用いられる圧延した鉛板の規格である JIS H 4301 に不純物として規定されている。分析により得られた各元素の含有率の合計値を 100% から控除した値が Pb の含有率となる。

分析結果を表-4.2.1 に示す。分析した不純物の含有率は、いずれも機器の検出限界値である 0.0005%（5ppm）未満であり、これらの合計は最大でも 0.004%（40ppm）未満である。したがって、当該 LRB の鉛プラグの Pb 含有率純度は 99.996% 以上となる。また、鉛地金のミルシートとの比較を行ったところ、Pb 含有率は 99.996% であることから、本研究にて対象とした LRB の鉛プラグの純度は問題がないことがわかった。

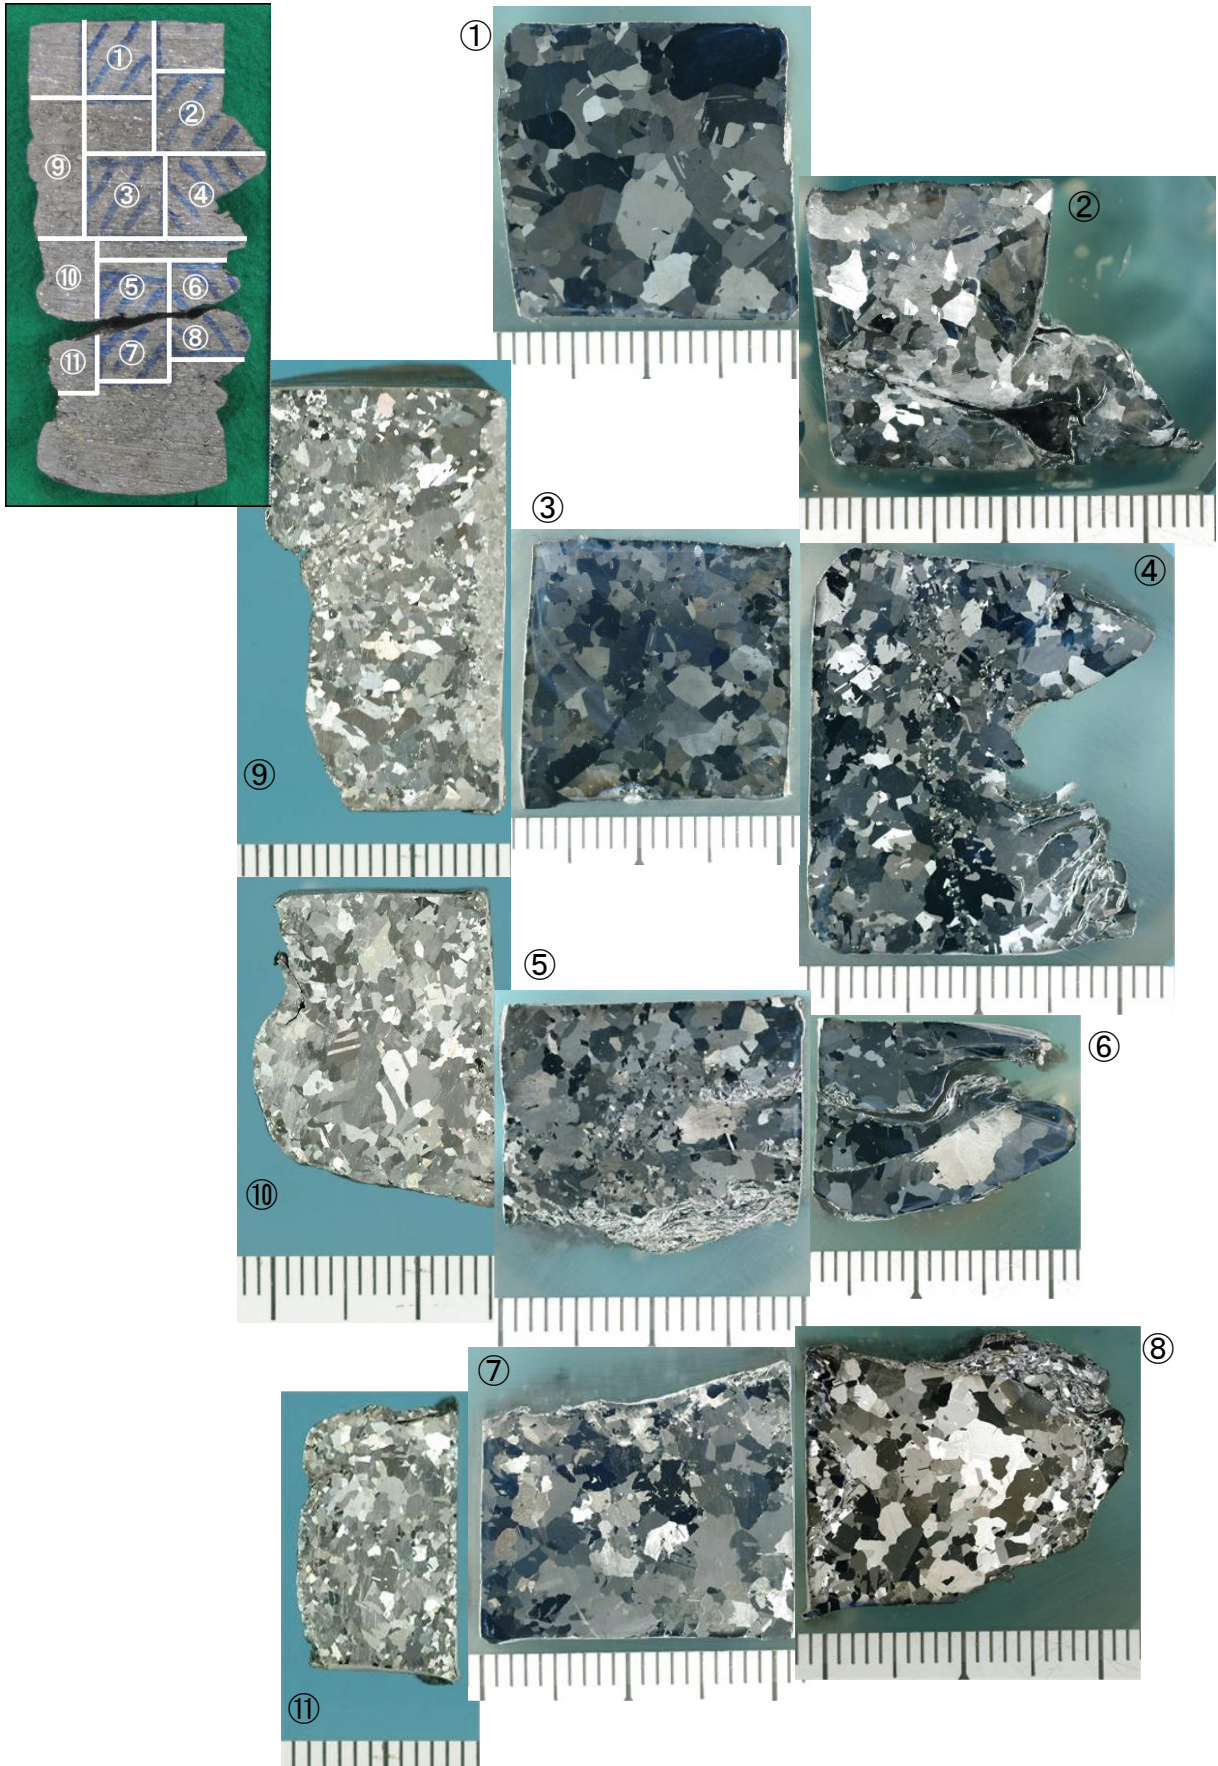
写真-4.2.3 リファレンス支承 L1 試験後の結晶観察結果

両者を比較すると、リファレンス支承は L1 試験の大変形を経験しているにも関わらず破断部等を除き結晶流動は起こしていないが、劣化支承は全体的に流動が発生している。このことから、長期間の常時変形により結晶が流動し、十分に再結晶が進行せず粒度が小さい状態に留まるため、塑性ひずみが解消されずきれつが発生し、その進展により破断に至るものと推定される。

以上の観察結果をまとめると、LRB の常時変形において破断時期は不明であるが低サイクル疲労破壊が起きていること、かつ塑性ひずみが解消していないことが判明した。

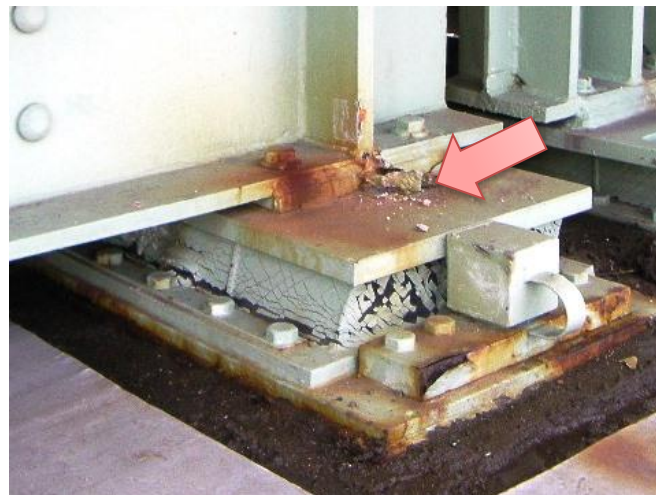
写真-4.2.6 プラグ孔隙間からの鉛プラグの突出

このプラグの損傷の特徴は、ほとんどで酸化鉛 ( $\text{PbO}$ ) が検出されていることである。図-4.2.4に示すとおり、鉛プラグがソールプレートに覆蓋されていない構造となっている。これは、フランジ幅の狭い鋼板桁において鋼製支承からLRBへ取替えの際に、ソールプレートをフランジ幅に合わせたことによるものである。そのため、上載荷重が支承面および鉛プラグに対して不均一にかかることになり、ソールプレートとプラグ孔の隙間（開口部）から押し出されるように突出するものと推定される（写真-4.2.6）。

鉛プラグが突出したことから、鉛量は製造時より減少することになり、プラグ孔内に空隙が発生する場合がある。ここに水（雨水、ジョイント等からの漏水、空気中の湿気等）が入りこんだ場合、特に pH<5.1 の酸性の場合は腐食環境となり、酸化剤の存在によりまず PbO を形成する[4-9] ことが知られている。

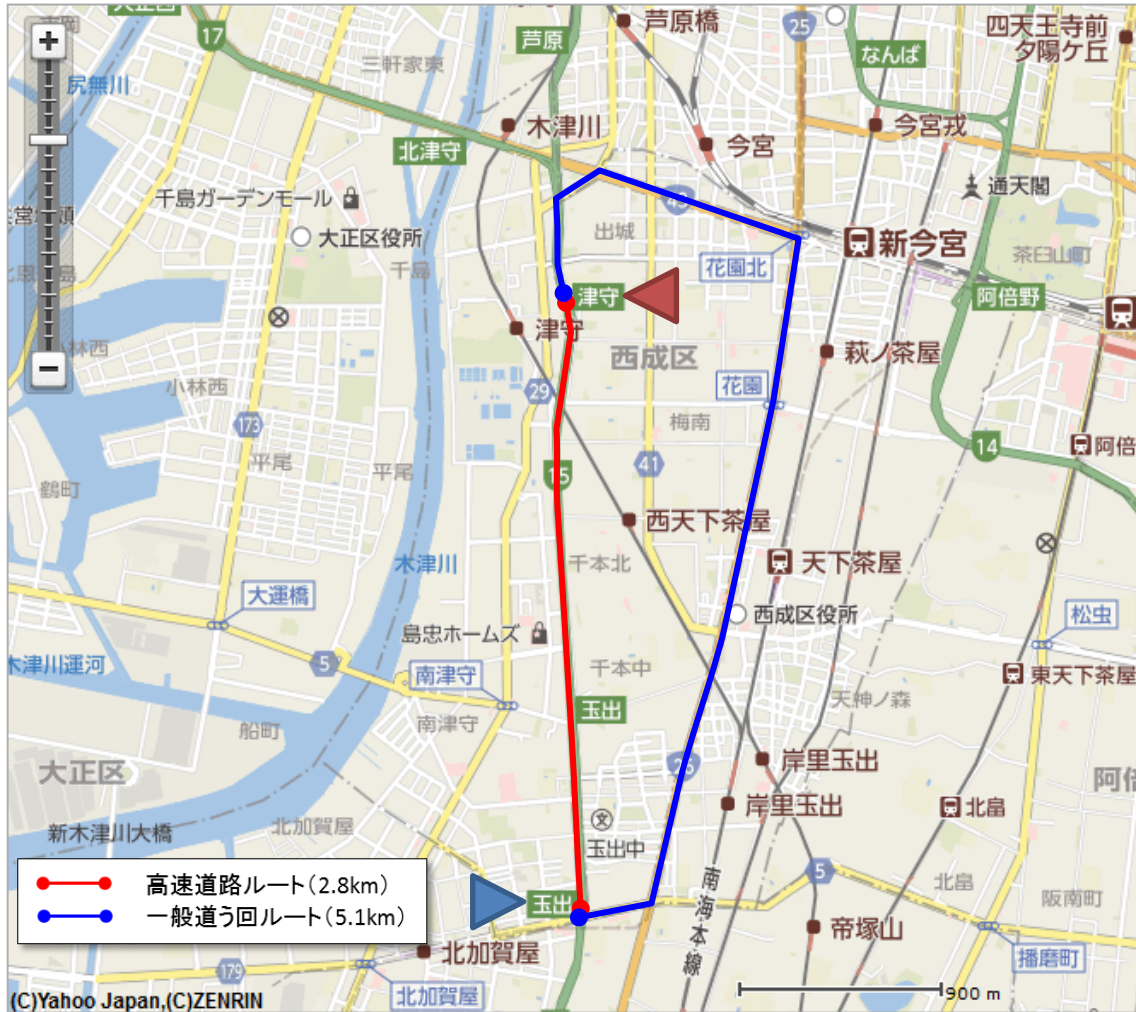
図-5.3.2 想定ルート図

料金減収については、対象区間の交通量を減収台数と仮定し、それに伴う料金減収額を算定した。ここでの交通量は、阪神高速道路15号堺線の津守ランプ～玉出ランプ間（図-5.3.2 参照）における平成22年度道路交通センサデータ[5-12]を用いた。料金単価は平成11年度OD調査[5-13]における平均利用距離17.5kmを引用し、現行料金を参照して普通車720円、大型車1,440円と設定している。算定結果を表-5.3.6に示す。
