金属製の座金による陰茎絞扼症の1例

STRANGULATION OF THE PENIS BY FOUR METALLIC WASHERS

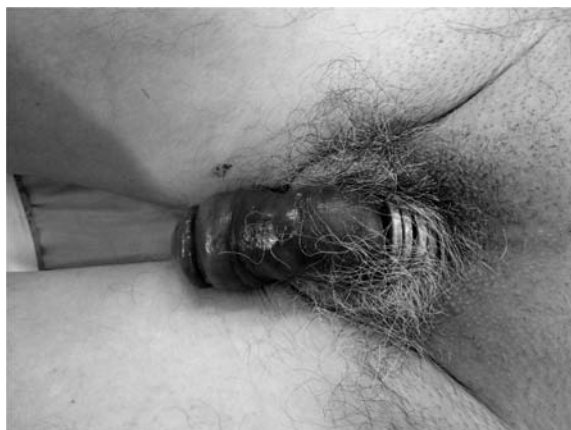
Fig. 1. Swollen penis with four metallic washers. Erosion with infection on the penile skin was found.

周性に認めた。亀頭部は色調良好で、腫大もほとんど認めなかった (Fig. 1)。排尿困難は存在したが、自排尿は可能であった。エコーでは、尿道海綿体動脈および陰茎海綿体動脈の血流を捉えられなかった。

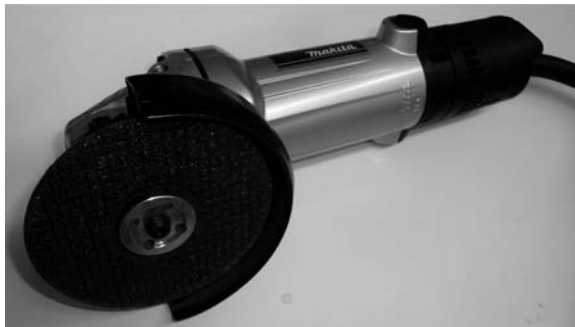
まず、尿道損傷の可能性を考慮し、尿路確保および尿道の安静を目的として、エコーガイド下に 14 Fr の膀胱瘻を造設した。次に、リングカッターにて座金の切断を試みたが、座金が硬く切断不能であった。したがって、本学施設課より借用した MAKITA 製金属用ディスクグラインダー (Fig. 2) を用いて座金を切断した。この時、陰茎と座金の間に金属製の定規を差し込むことで、グラインダーによる陰茎の損傷を予防した。また、摩擦熱により座金の温度が上昇するため、絶えず生理食塩水を座金にかけることで陰茎の熱傷を予防した。

Fig. 2. The electric grinder used to cut the washers.

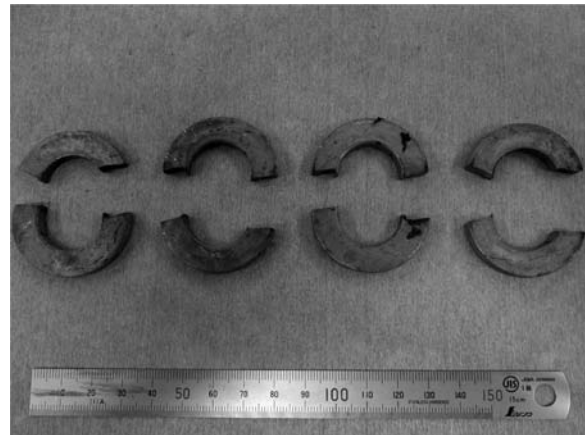
手術時間は 2 時間 25 分で、すべての座金の 12 時方向と 6 時方向を切断し、絞扼を解除した (Fig. 3)。絞扼解除直後より、エコーで陰茎海綿体動脈および尿道海綿体動脈の血流が確認できた。16 Fr の尿道留置カテーテルは、抵抗なくスムーズに留置可能であった。

Fig. 3. Four metallic washers which were removed.

現病歴 : 悪戯目的で、4個の鋼鉄製の座金(外径39mm, 内径23mm, 厚さ4mm)に陰茎を挿入し、抜去不能となった。徐々に陰茎腫脹と排尿困難が出現したため、装着から4日後に近医を受診した。近医にて絞扼遠位部の穿刺・脱血により座金の抜去を試みたが不可能であったため、当科紹介受診となった。

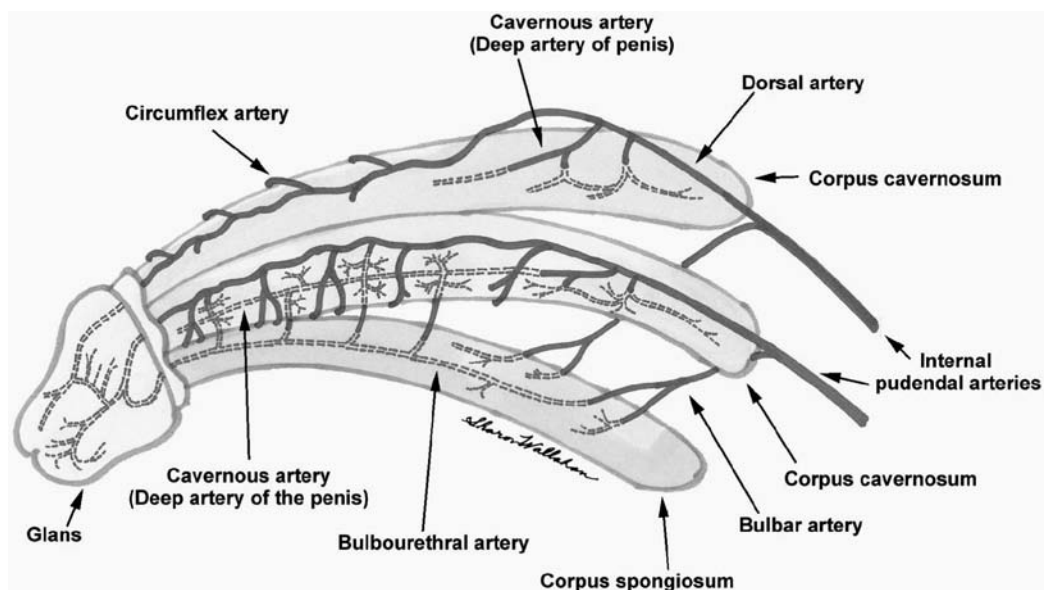
Fig. 5. Arteries of penis⁵⁾.

絞扼により障害されやすいのは陰莖皮膚、尿道海綿体、陰莖海綿体の順であるとされている。陰莖皮膚は、外陰部動脈から分枝する浅陰莖動脈、および内陰部動脈から分枝する陰莖背動脈の支配を受けるため、最も虚血を来しやすい³⁾。一方、尿道海綿体および陰莖海綿体は、内陰部動脈から分枝する深陰莖動脈から血液の供給を受け (Fig. 5)、それぞれが硬い白膜で被覆されているため、動脈が閉塞されにくいと考えられる。両海綿体を比較すると、尿道海綿体は中央に尿道が通る管腔構造をとるため、陰莖海綿体よりも虚血となりやすいとされている⁴⁾。本症例においても、陰莖皮膚にびらんと浮腫を認めたものの、陰莖龟头や尿道には特記すべき所見を認めなかった。絞扼は比較的長時間であったが、硬性絞扼物であったため海綿体への障害が生じにくかったものと考えられた。
