2016年熊本地震により発生した阿蘇カルデラ西部における斜面崩壊の 地形・地質的特徴

Topographic and Geological Features of Landslides Induced by the 2016 Kumamoto Earthquake in the Western Part of the Aso Caldera

佐藤達樹⁽¹⁾・千木良雅弘・松四雄騎

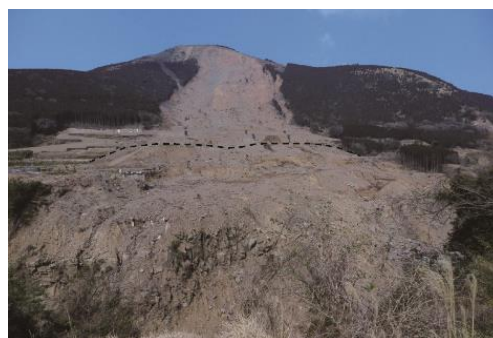
Fig. 4 The landslide on the western slope of the Aso bridge. A dotted line shows the crown of the landslide on the lower slope.

カルデラウォールは、主に溶結・非溶結凝灰岩、輝石安山岩、火山角礫岩から構成される。様々な規模の落石や岩屑なだれが発生し、いくつかの崩壊は地震後の豪雨(2016年6月20日)により崩壊が拡大した。最大の崩壊は、阿蘇大橋西側斜面において発生し、阿蘇大橋を落橋させ、国道57号線および豊肥線の線路を破壊した(Fig.4)。

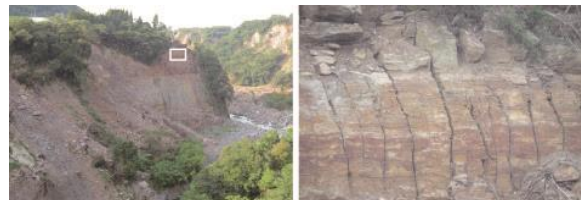
Fig. 6 Landslide of jointed lava on the steep valley slopes along the west side of the Kurokawa River. The right picture is an enlarge picture of the rectangle in the upper picture.

白川および黒川の谷壁斜面は流紋岩から玄武岩まで様々な組成を示す中央火口丘起源の溶岩から構成される。節理に沿って緩んだ岩盤が分離し、地表面を覆っていた崖錐と共に崩落し、白川および黒川に大量の岩屑を供給した(Fig.6)。

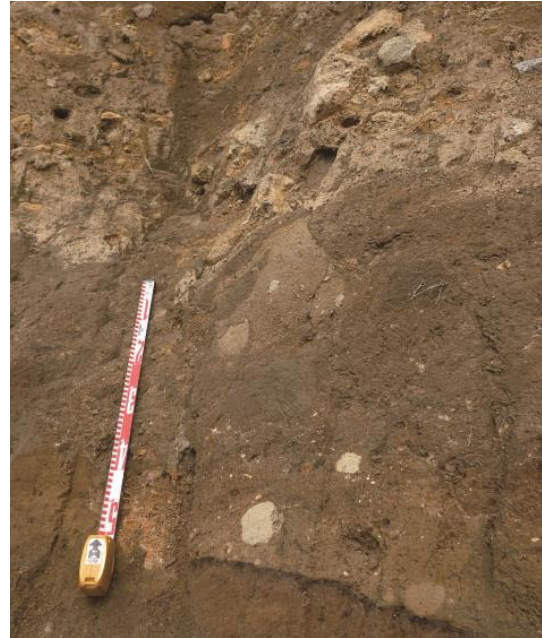
Fig. 29 Old debris avalanche deposit (HNT-2).

火の鳥[HNT]エリアでは増田ほか(2004)により定義された長野火山の山体斜面およびその周辺の斜面で崩壊が発生した(Fig.28)。長野火山には過去の崩壊の跡が多数確認され、HNT-2およびHNT-3では、地表直下に最大粒径20cmの黒曜石やKpfaからなる過去の岩屑流積物を確認した(Fig.29)。

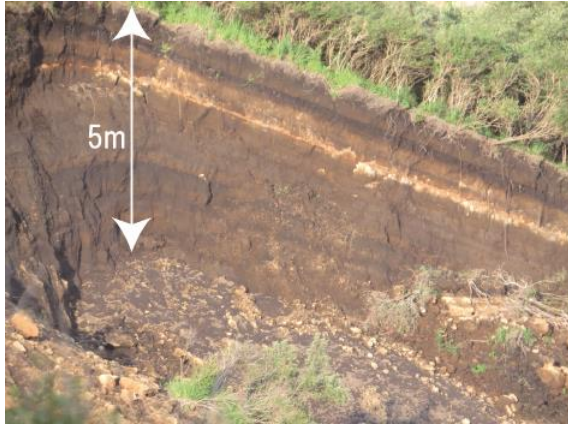
Fig. 33 An exposed sliding surface and the head scarp of EBS-W4.

EBS-W4は1つの連続した滑落崖をもつ崩壊の内、比較的深さの深い凹型地形の箇所が黒ボク層をすべり面として抜け落ちるようにして崩壊が発生したものであった (Fig.33) .

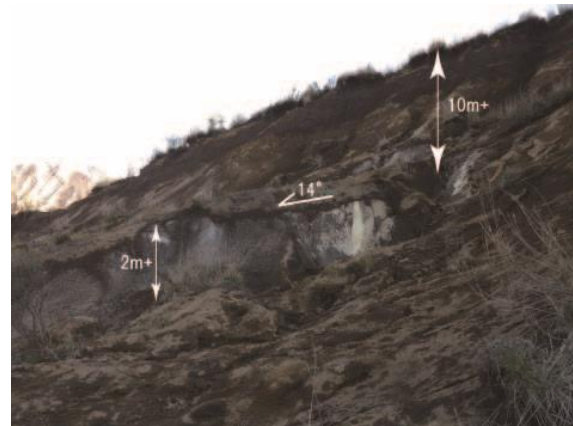
Fig. 34 A sliding surface formed in white Kpfa (EBS-W5). The sliding surface dips 14° to the left.

EBS-W5の滑落崖は約20mあり、地表面から約14mのテフラ層の底部に層厚5m以上の軽石層が存在した。EBS-W2と同様に層厚からKpfaであると判断した。Kpfaは層全体が白色粘土化し、その層内に傾斜約14°のすべり面が形成されていた。斜面下部に露出したKpfaは河川の浸食により層が切断された状態で露出しており、その浸食はEBS-W4よりも深い深度の浸食であった (Fig.34) . このことから、EBS-W4の斜面内部にもKpfaは存在するが、河川の浸食がEBS-W5

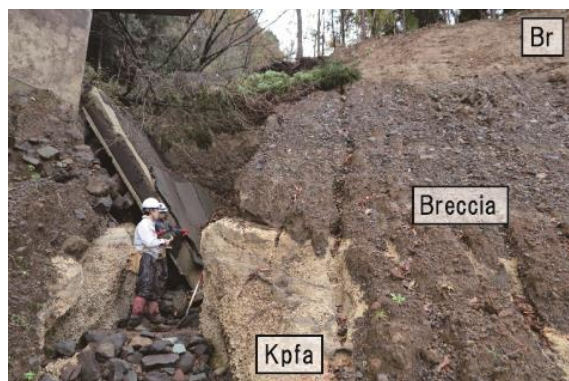
Fig. 36 Stratigraphic succession observed at landslide NGN-3. The white layer in the bottom is Kpfa, which is overlain by breccia layer consisting of obsidian and pumice grains. the landslide by erosion.
