# 地表変動

2017 年 7 月の九州北部豪雨による斜面崩壊について、多面的な研究を行った。その結果、崩壊は特に 3 時間雨量が 200 mm 以上の個所に多かったこと、花崗閃緑岩と泥質片岩地域でそれぞれの風化および重力変形過程を反映し、崩壊が多かったことが明らかになった。花崗閃緑岩の表層崩壊は、土層形成のモデル化によって長期的な評価が可能である見通しが得られた。降雨浸透過程と斜面の安定解析を組み合わせた数値解析は進行中である。大規模な崩壊は、地震計記録によって大まかな場所を決定された。また、SAR によって、広域的な斜面の“荒れ具合”を見積もれる可能性が示唆された。流木が多かったのは、崩壊の多くが樹木根の到達深度よりも深かったことと、大径木が大量に残されていたことに起因している。

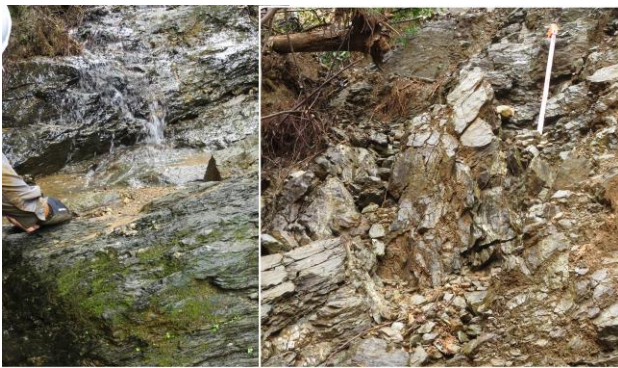
図-2-7 重力変形していない泥質片岩（左）と重力変形によって座屈した泥質片岩（右）

ンフェルス化している。ホルンフェルス化していない地域、例えば妙見谷川や奈良ヶ谷川沿いでは、広く重力斜面変形が生じていること、そして 2017 年 7 月の豪雨では、重力変形した斜面の縁が崩壊したことが読み取れる(図-2-6)。実際、野外調査では、重力斜面変形によって破碎した泥質片岩が一般的に認められた(図-2-7)。

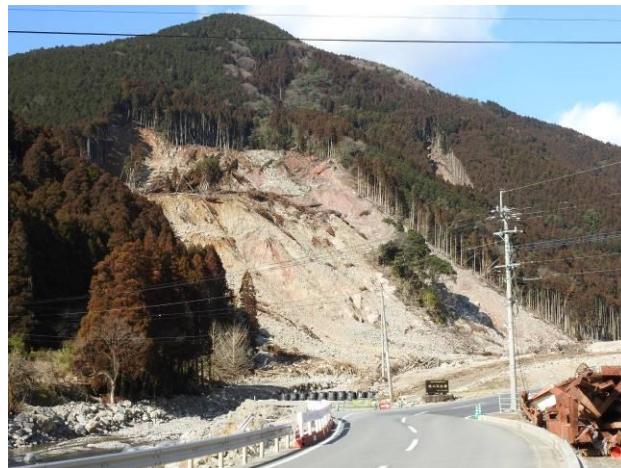
図-2-9 小野地区の深層崩壊

小野地区では、小野川の右岸が崩壊して河道を閉塞して、小規模な湖を形成した。崩壊斜面は、河床から 100m 程度までは緻密な礫岩などが露出し、崩壊したのはここよりも斜面上部であることがわかる。そこには、広く赤褐色の層が露出し、そこにせん断面が所々認められたことから、この層にすべり面が形成され、その上の安山岩溶岩が崩壊したことが示唆される。この赤褐色の層は、粘土化した凝灰角礫岩であり、赤色は、上位の安

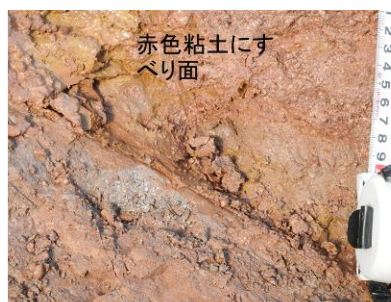
図-2-10 小野地区の深層崩壊のすべり面と断面図

山岩熔岩が流れた時の高温下の酸化によって生じたものと思われる。この粘土が遮水ゾーンをなし、そこから上の層が飽和して水圧が上昇して崩壊が発生したものと考えられる。崩壊発生前の空中写真と発生後の 1mDEM によれば、崩壊地の上方に明瞭な滑落崖が認められるので、今回崩壊した個所は過去の地すべり移動体であると解釈でき、この地形から、崩壊危険個所として認定できたものと考ええる。

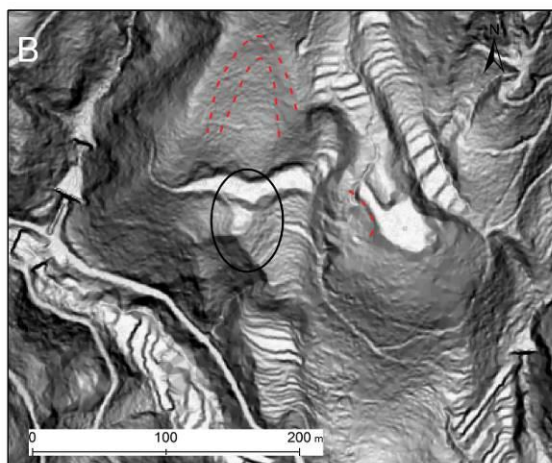
図-2-12 乙石の崩壊の傾斜図。A:発生前。B:発生前。破線は小滑落崖、○は不自然な膨らみ。C:発生後。Fは断層

乙石地区の崩壊では、崩壊地の西側の縁は南北方向で東に傾斜する断層で境されており、そこから東側の斜面がすべった。岩盤は緑色片岩起源のホルンフェルスである。この断層の近傍で角礫交じりの粘土が認められたので、この断層は、断層ガウジを伴うものであると推定される。このガウジが遮水層の役割を果たしたものと考えられる。崩壊発生前には、斜面中央部の凸部と斜面上部の馬蹄形小滑落崖が認められるが、この小滑落崖は傾斜図でわずかに認められるのみであり、崩壊の前兆として認められるかどうかは、微妙である。

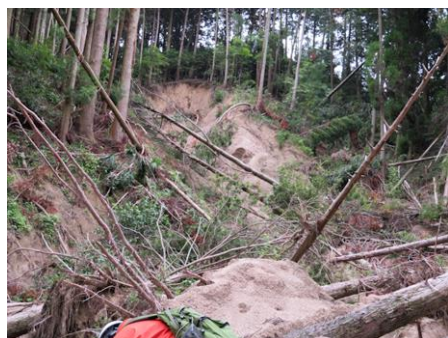
図4-1 赤谷川流域 乙石川の近傍に多数見られる小規模崩壊のひとつ

2017 年 8 月 3—4 日と 9 月 15—17 日に被災地において、主に斜面崩壊発生現場の現地調査を行った。その中で、福岡県側では赤谷川流域の小崩壊群を、大分県川では花月川流域小野地区の大規模崩壊を重点的に調査した。赤谷川流域では、支流の一つである乙石川の近傍の崩壊跡地（図-4-1）において、崩壊地近縁部の代表的な土層を 100 cm<sup>3</sup> の円筒サンプラーを用いて採取した。採取深度は 0, 17, 38, 100 cm の 4 深度である。この崩壊地は地質図上では花崗閃緑岩に分類される領域に位置している。また、同じ赤谷川流域の支流である小河内川の小崩壊跡地においても同様に崩壊地近縁部の代表的な土層を採取した。採取深度は 0, 30 cm の 2 深度である。この崩壊地は地質図上では泥質片岩に分類される領域に位置している。一方、花月川流域小野地区の大規模崩壊地（図-4-2）においても、崩壊地近縁部の代表的な土層を 100 cm<sup>3</sup> の円筒サンプラーを用いて採取した。採取深度は 0.0, 1.8, 3.0 m の 3 深度である。この崩壊地は地質図上では火山岩類に分類される領域に位置している。斜面崩壊跡地において土層を採取している様子を図-4-3 に示す。

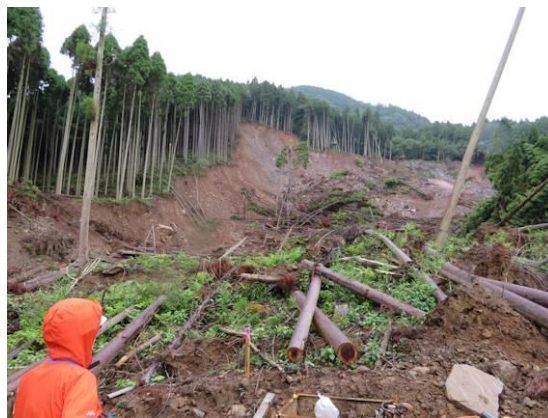
図4-2 花月川流域 小野地区の大規模崩壊

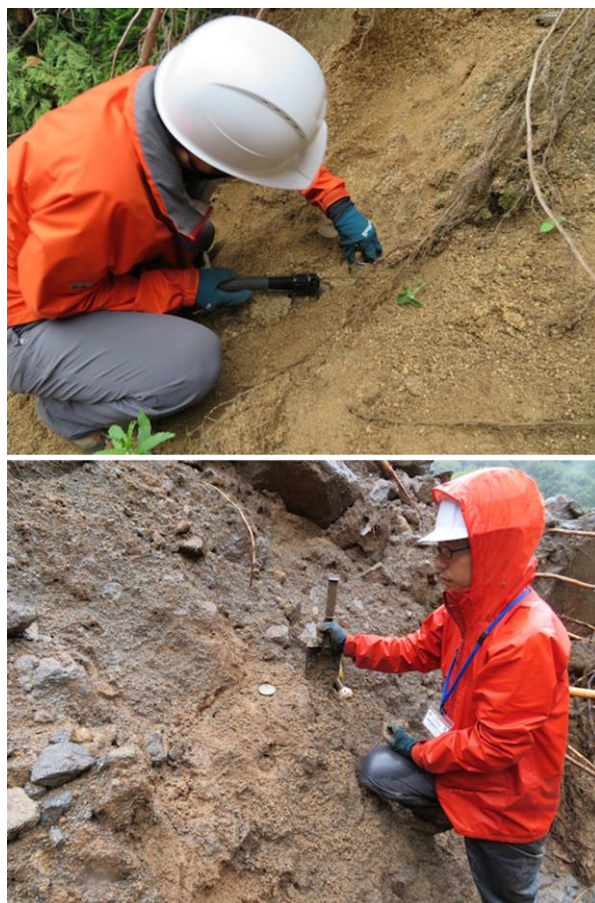
図4-3 水理特性試験のため土層採取を行っている様子  
(上図：赤谷川流域 乙石川の近傍の小規模崩壊、  
下図：花月川流域 小野地区の大規模崩壊)

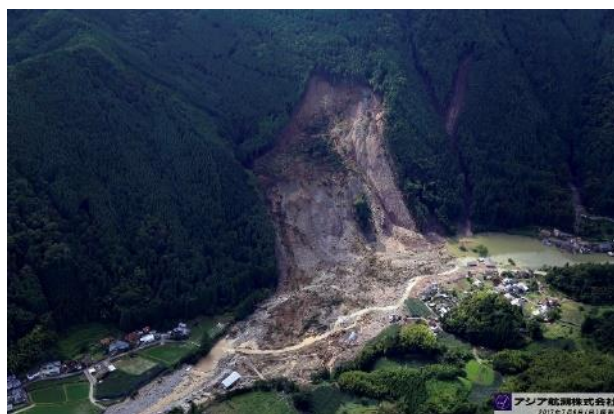
図-5-1 小野地区地すべり地全景(アジア航測(株) 2017年7月9日撮影)

2017年7月6日午前10時ごろに大分県日田市小野地区において大規模地すべりが発生し、地すべり土塊が小野川を堰き止め、天然ダムを形成したうえで、斜面对岸の集落までも押し寄せた(図-5-1)。この地すべりの発生・運動機構を解明するために、現地調査および室内土質実験を実施した。また、これらの結果に基づいて、源頭部の不安定土塊および天然ダムの決壊などによる二次災害の危険度評価をも行った。

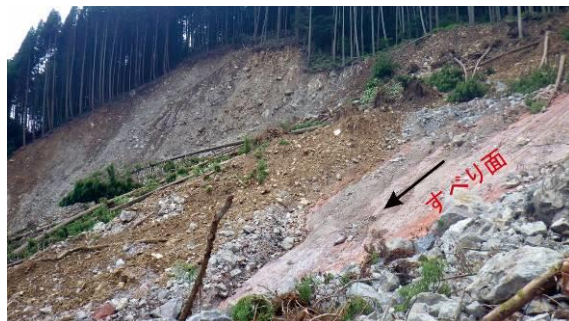
図-5-3 上部ブロックに露出したすべり面

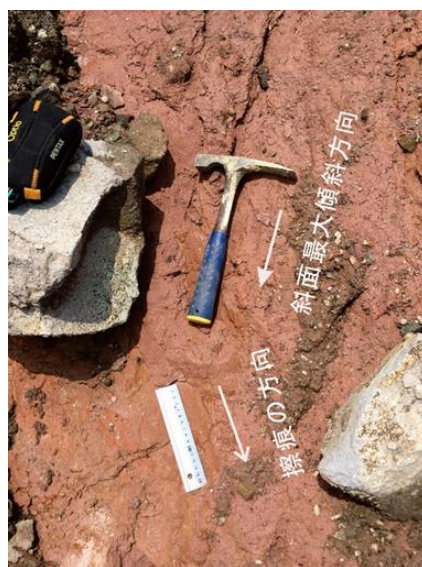
図-5-4 斜面最大傾斜方向と擦痕の方向

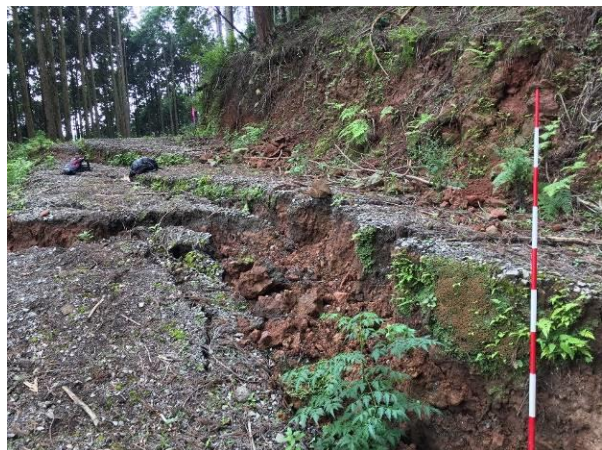
図-5-5 崩壊域上方の段差亀裂

裂が見られた。大きいものでは 130cm もの段差が生じており（図-5-5）、非常に不安定な状態となっていることがわかった。このような変状から推定される不安定領域の大きさは、幅 50 m 程度、長さ 100 m、比高 80 m 程度であった。

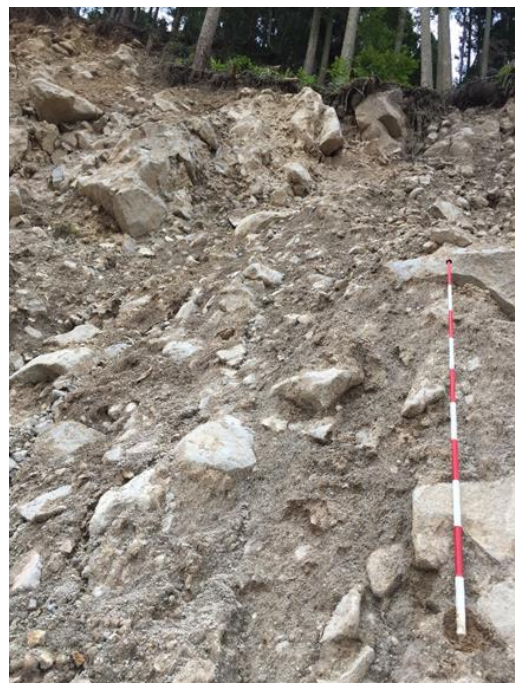
図-5-7 地すべり源頭部から土試料の採取場所

地すべり移動土塊の殆どは、安山岩溶岩土層からのものであるため、地すべり移動機構の解明および移動土塊により形成された天然ダムの安定性評価を実施するために、地すべり源頭部のすべり面附近における安山岩土層内部（図-5-7）から土試料を採集し、そのせん断挙動を調べた。

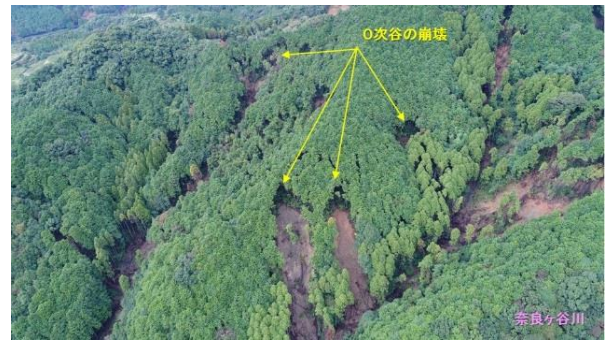
図-6-1 多発した谷頭(0次谷)での崩壊

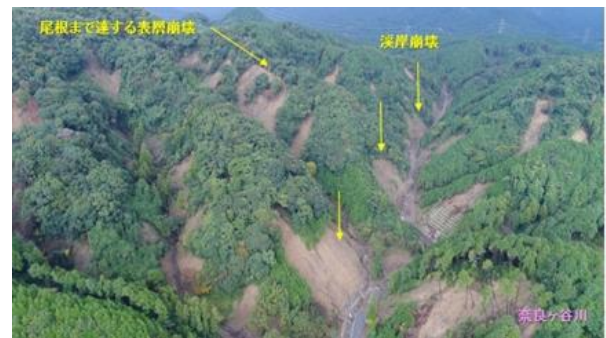
図-6-2 溪岸崩壊と尾根まで達した表層崩壊

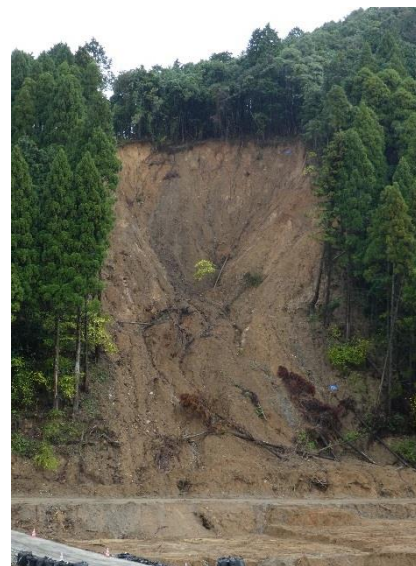
図-6-3 マサ土化が進んだ箇所でのやや深い表層崩壊

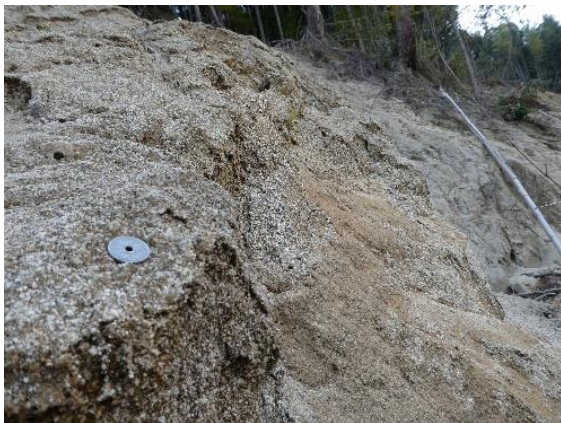
図-6-4 マサ土とサプロライトの境界付近で発生した表層崩壊

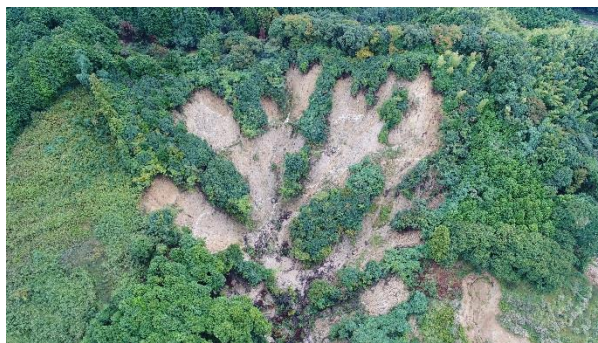
図-6-5 幼齡天然樹林での表層崩壊

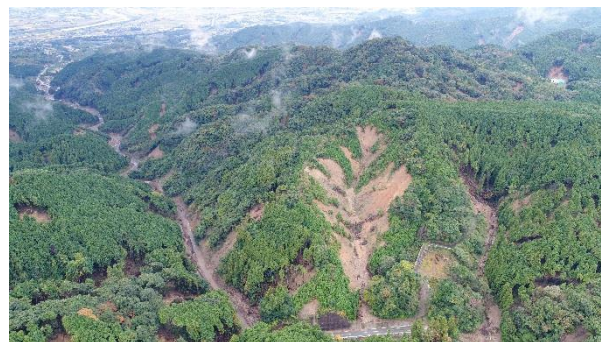
図-6-6 幼齡人工針葉樹林での表層崩壊

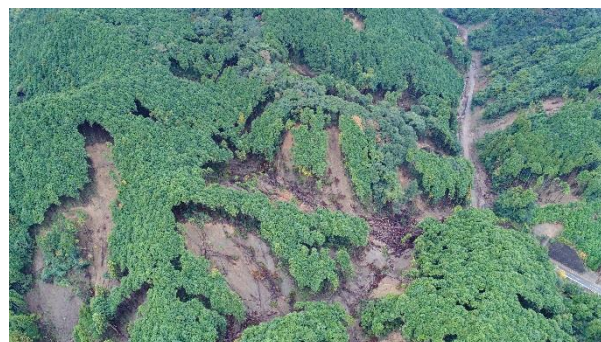
図-6-7 壮齡人工針葉樹林での表層崩壊

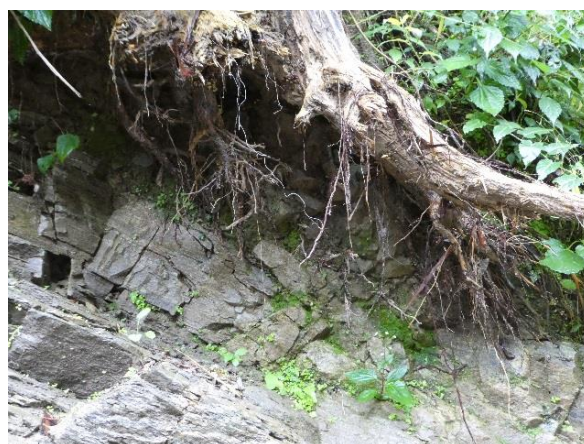
図-6-8 泥質片岩の節理内に生長した根系  
(樹木根系が基岩内の割れ目などに伸張すると、土層と基岩を繋ぎ止める効果が発揮され、表層崩壊防止機能が高まる。)

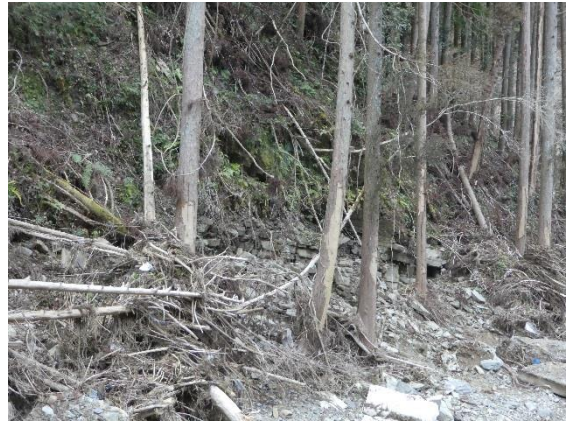
図-6-9 土砂流によっても流木とならなかった溪畔林

(土層が浅く、根系が基岩内に伸張していたため、ある程度の洪水流や土砂流あるいは土石流でも流木にならなかったと考えられる。)

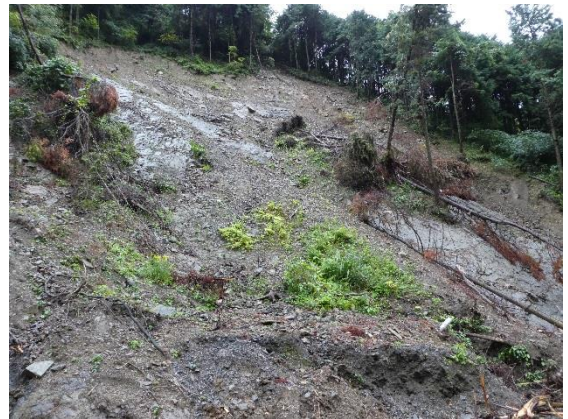
図-6-10 流れ盤構造の片理面をすべり面とした表層崩壊

(土層が厚く、樹木の根系が基岩まで到達できなかったか、もしくは根系が到達したとしても基岩に節理が少なく、根系が基岩内に伸張できなかったと考えられる。)

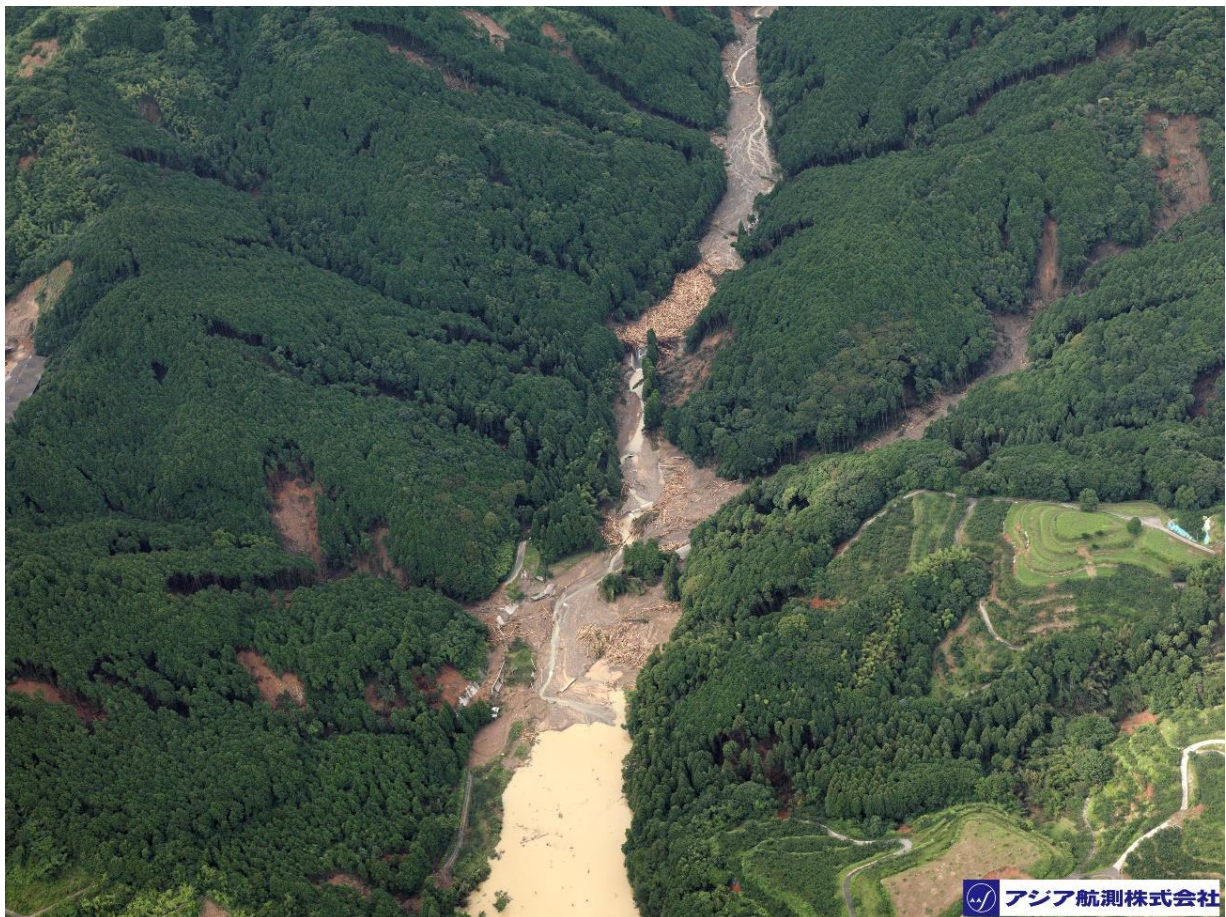
図-91 妙見川の状況（7月9日）。土砂に混じって多量の流木が堆積している。（撮影：アジア航測）
