市街地模型氾濫実験 2

京都大学防災研究所技術室

1. はじめに

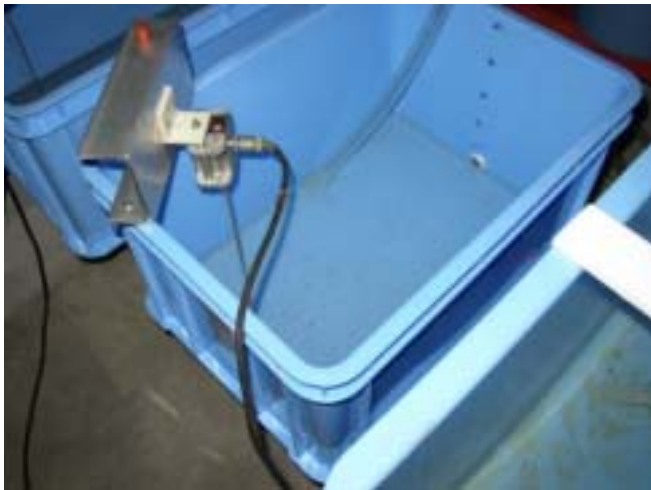
Fig.4 容量式水位計

このとき、地下街及び下流端に流れ込む流量は、コンテナに取り付けられた容量式水位計 (Fig4) と三角堰に取り付けられたサーボ式水位計 (Fig5) を用いて測定した。水位計での信号は、アンプ (Fig.6) で増幅し、データロガ NR-1000 (Fig.7) に取り込まれた電圧をパソコンに保存した。(Fig.8)

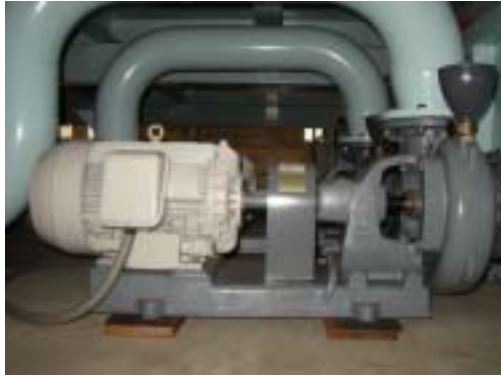
Fig.9 送流ポンプ

また、模型への水の流入量は、パソコン、送流ポンプ (Fig.9)、制御用インバータ (Fig.10)、流量検出電源流速計 (Fig.11) からなる流量自動制御システムを用いた。送流ポンプから出た水は、流量検出電源流速計を通り流出され、その際、流量検出電源流量計からの信号は、制御用インバータに送られパソコンで制御された後、制御用インバータでポンプの回転数をフィードバック制御することにより、流量を精度よく一定に保つ。(Fig.12)

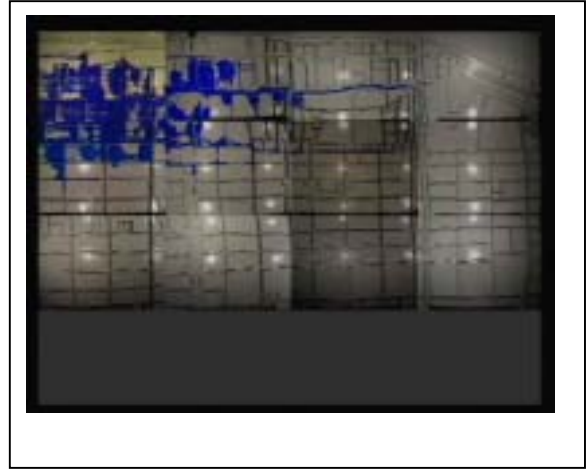
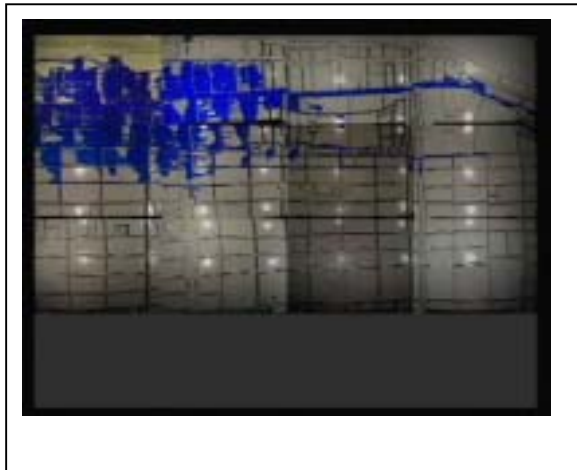
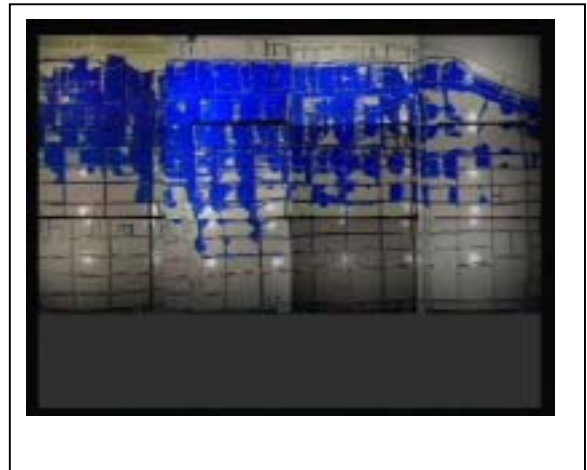
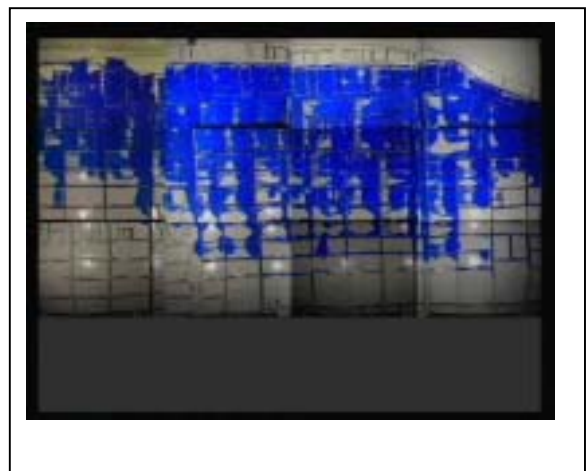
Fig.15 実験ケース 5 の氾濫後の写真

- ・ Table.4 に Fig.2 における北側氾濫地点の総流量を示す。
- ・ Table.5 に Fig.2 における東側氾濫地点の総流量を示す。
- ・ Table.6 に Fig.2 における北側氾濫地点の下流端到達時刻を示す。
- ・ Table.7 に Fig.2 における東側氾濫地点の下流端到達時刻を示す。
- ・ Fig.13～Fig.20 に、Table.3 の（WET を除く）各実験条件における氾濫開始後 10 分後、20 分後、30 分後、60 分後、70 分後、90 分後の静止画像を示す。

- ・ 下流端に到達するのは最短で 1050 秒である。
- ・ Fig.15、Fig.16、Fig.19、Fig.20 を見ると建物流入がある場合、浸水域が狭くなっていることがわかる。これは建物に水が入り、緩衝材の役割をしていると考えられる。またこの場合、浸水域は東よりになるため、比較的西側全域では浸水が少なく安全であると考えられる。

- Fig.17～Fig.20 を見てわかるように、東側氾濫地点 (Fig.2) より氾濫した時のすべてのケースで、氾濫地点の北の地域にはほとんど浸水しないことがわかった。これは北側地域が高く全体が傾斜しているためであると思われる。
- Fig.13～Fig.16 の北側氾濫地点 (Fig.2) からの氾濫時すべてのケースで、北西の地域では浸水していないことがわかる。
- Fig.13～Fig.16 において、北側氾濫地点 (Fig.2) から氾濫し、建物に流入しなければ、御池通り以南での西側地域を含むほぼ全域で浸水することがわかった。
- Fig.16～Fig.20 において、東側氾濫地点 (Fig.2) から氾濫し、建物に流入しなければ、御池通り以南での西側地域を含むほぼ全域で浸水することがわかった。
- ただし、建物に流入する場合、御池通り以南での西側は、かろうじて浸水を免れている。これは建物に流入することで、建物流入が緩衝材の役目をしているためと考えられる。
- 建物流入がない場合、御池通り以南では 60 分でほぼ全域浸水するのに対し、建物に流入する場合、水の浸水地域の拡大を抑えられていることがわかった。
- 以上のことから、都市浸水実験において建物の流入があることを検討するとともに、その際、どの程度の水量が建物に流入するのかを考える必要がある。
- 地下への流入がある場合とない場合では、明らかに地下流入がない場合のほうが浸水の広がるスピードがはやい。そのため、地下が水でいっぱいになったときは浸水がはやく広がることがわかった。
- Fig.13～Fig.20 のすべてにおいて、浸水は徐々に西側に広がり、西側に到達すると北側に広がるため、まず西側に逃げ、その後北側に逃げればよいことがわかる。
