上宝観測所における地殻変動連続観測

観測班（地震予知研究センター上宝観測所）
和田安男

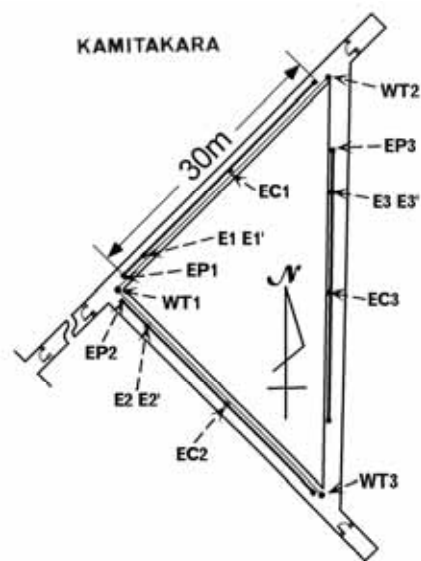
Fig.2 蔵柱観測室計器配置図

蔵柱観測室 ($\lambda = 137^{\circ} 19' 37''$ 、 $\phi = 36^{\circ} 16' 48''$ 、 $H=760$ m) の横坑式観測坑道は南西向きの山腹にあり、かぶり(覆り)は約 40 m である。坑道の総延長は 3 方向で 177 m に達する。Fig.2 に坑内の観測計器配置図を示す。伸縮計の基準尺は熱膨張係数の小さい水晶管を使用している。測定方法は当初、光学式で行っていたがその後電子式と併用し 1984 年 5 月に光学式を中止した。写真 1 に光学式伸縮計の増幅部、写真 2 に印画紙上に現像・定着された光学式伸縮計 1 週間分の地殻歪潮汐記録を示す。

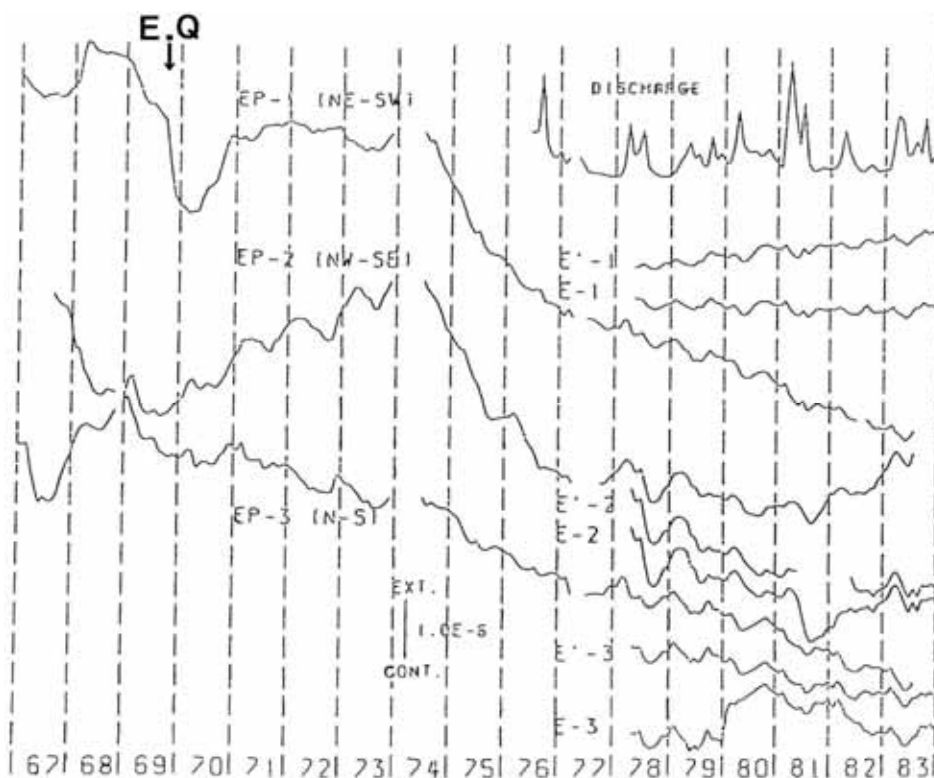
Fig.3 光学式、電子式の地殻歪の月平均値及び日湧水量

Fig.3 に 1967 年 1 月 1 日より 1983 年 5 月 31 日までの光学式伸縮計水平 3 成分 (EP-1、2、3)、1978 年 4 月 1 日より 1983 年 12 月 31 日までの電子式伸縮計水平 3 成分 (E-1、2、3、E'-1、2、3) の月平均値及び日湧水量 (DISCHARGE) を示す。EP-1 に岐阜県中部地震 (1969 年 9 月 9 日、M=6.5、 $r = 55$ km) 前後に比較的大きい変化が現れている。1973 年 12 月から 1974 年半ばまでの欠測 (空白部) は坑内の落石と湧水から人や計器を保護する設備・坑道補修工事のため、計器の撤去によるものである。EP-1、2 にこの工事直後から大きな縮み変動が現れているのは工事の影響によると思われる。この大きな縮み変動は 1976 年半ばくらいに収まっているがその後の EP-1 の縮み傾向は E-1、E'-1 には見られず、EP-1 の固有な変化と思われる。1977 年の欠測はテレメータ化及び E'-1、2、3 の増設工事、1981 年から 1982 年にかけての E'-2 の欠測は差動トランスの故障によるものであり、1980 年はじめの E-3 の急激な伸びは電気回路の故障によるものである。

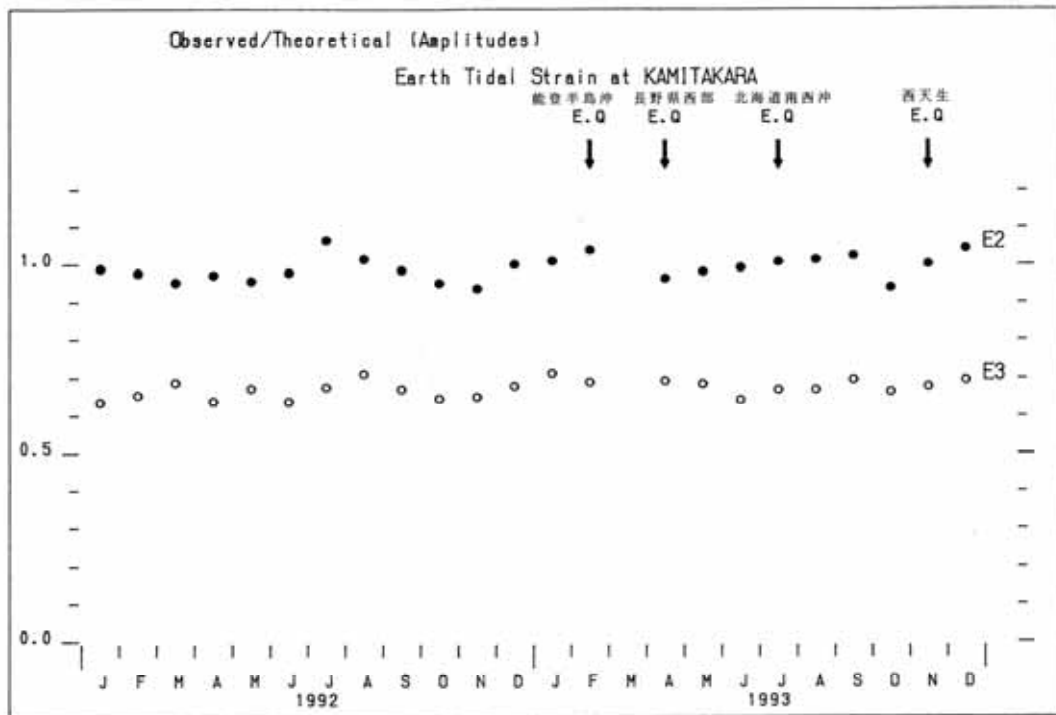
Fig.6 地殻歪潮汐の理論値と観測値の振幅比

Fig.6 に 1992 年 1 月より 1993 年 12 月までの E2 および E3 の地殻歪潮汐最大振幅の理論値と観測値の月間の比を示す。E2、E3 の比はそれぞれ 1.0、0.65 前後で推移している。この 4 個の地震発生月の比は発生前月より少し増える傾向が見られる。

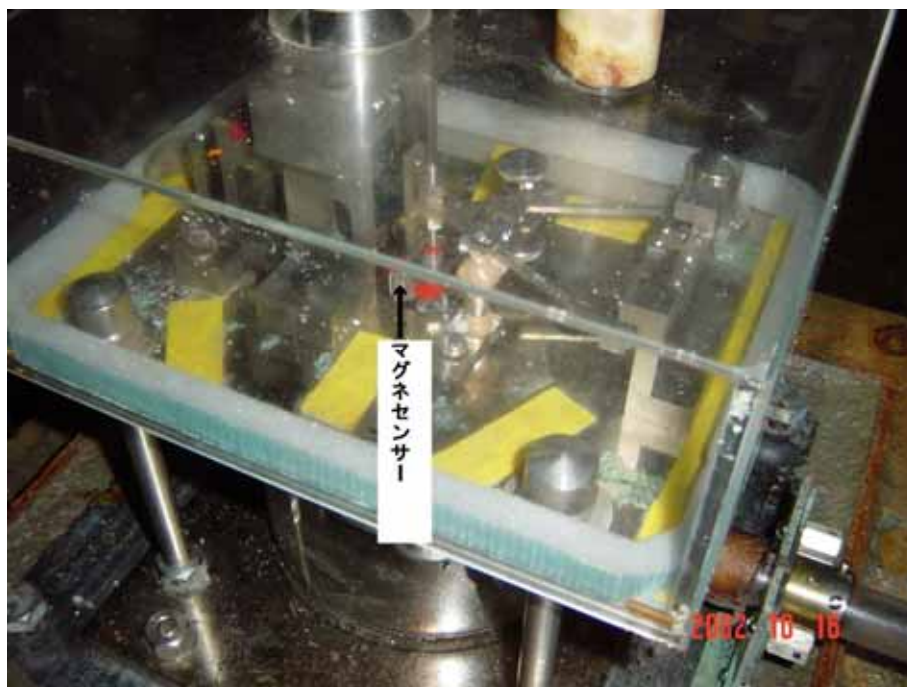
写真 4 電子式水管傾斜計増幅部

写真4にマグネセンサーを使用した電子式水管傾斜計増幅部を示す。Fig.7に1984年1月1日より2002年12月31日までの電子式水管傾斜計(WT-1、2、3)2成分の毎日0時の観測値を用いたベクトル図及び観測値を示す。両成分に温度変化によると思われる年周変化、WT-31には1995年10月頃に屈曲変化が見られる。2004年6月に従来のテレメータの故障によりデータロガー方式に変更する。

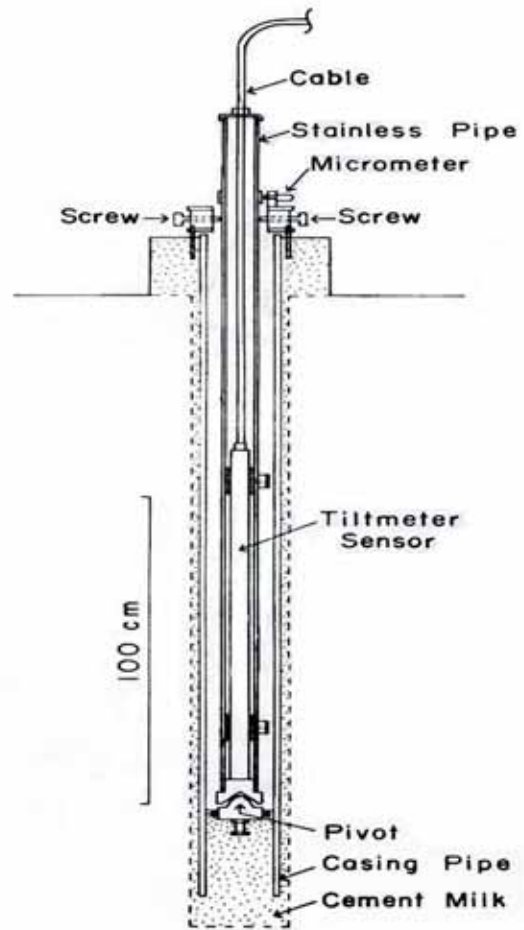
Fig.8 傾斜計等の断面図

西天生観測室 ($\lambda = 137^\circ 09' 26''$ 、 $\phi = 36^\circ 16' 05''$ 、 $H = 650 \text{ m}$) は第一級活断層と言われている跡津川断層南西端にある。地表より深さ 2 m、断面 1.5 m \times 1.5 m の立坑底面より直径約 20 cm、深さ 2 m のボーリングを行い、ボア・ホール型傾斜計が設置されている。Fig.8 にボア・ホール及び傾斜計の断面図、Fig.9 に 2002 年 5 月 1 日より 2006 年 12 月 31 日までの BHT-X(NS)、BHT-Y(EW) の観測値を示す。両成分とも主に外気温によると思われる年周変化が見られる。02 年 7 月 10 日、04 年 9 月 6 日、06 年 7 月 17 日に同方向へ傾斜ステップが現れている。これらのステップから約 2 ヶ月間傾斜変化が横ばいになるのは本来の変化を相殺するような指数関数的変化によると考えられる。この変化が地震等によるのか計器に起因するののかさらに検討が必要である。1997 年 10 月に従来のテレメータの故障によりデータロガー方式 (白山工業製 LS-3000PtV) に変更する。

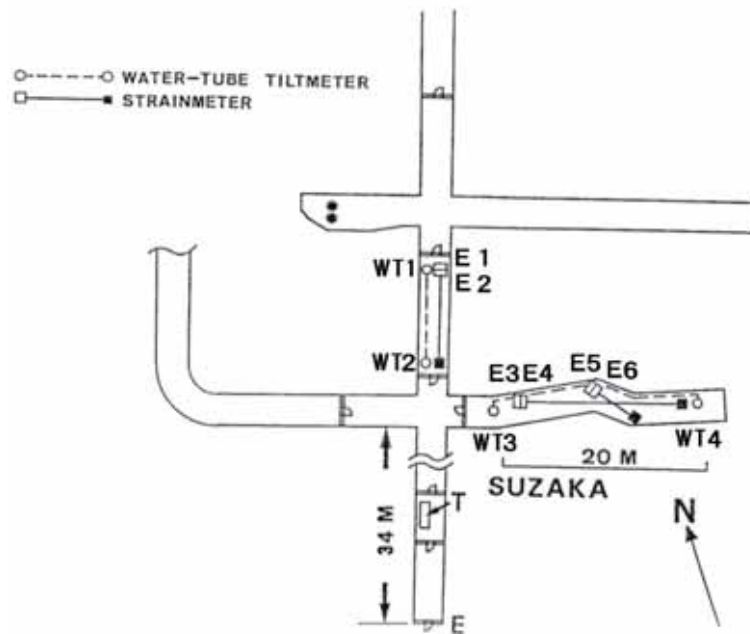
Fig.14 須坂観測室計器配置図

須坂観測室 ($\phi = 138^{\circ} 19' 30''$ 、 $\lambda = 36^{\circ} 38' 55''$ 、 $H = 444$ m) の横坑式観測坑は戦前山腹に掘削された防空壕であり、借用していた内の一部約 100 m を新たに整備し観測を行っている。伸縮計の基準尺はスーパーインバール棒を使用している。Fig.14 に坑内の観測計器配置図を示す。1994 年 8 月に従来のティアック製 (DL-350) データロガーの故障により白山工業製 (LS-3000PtV) に変更する。Fig.15 に 1997 年 1 月より 4 月までの地殻歪観測値を示す。E-1、2 (同基準尺) に 3 月の地震前に伸びの変化が現れている。2003 年 3 月に 2 度目の落石により観測計器が壊されたため観測を中止する。写真 5 に落石により破壊された観測計器を示す。

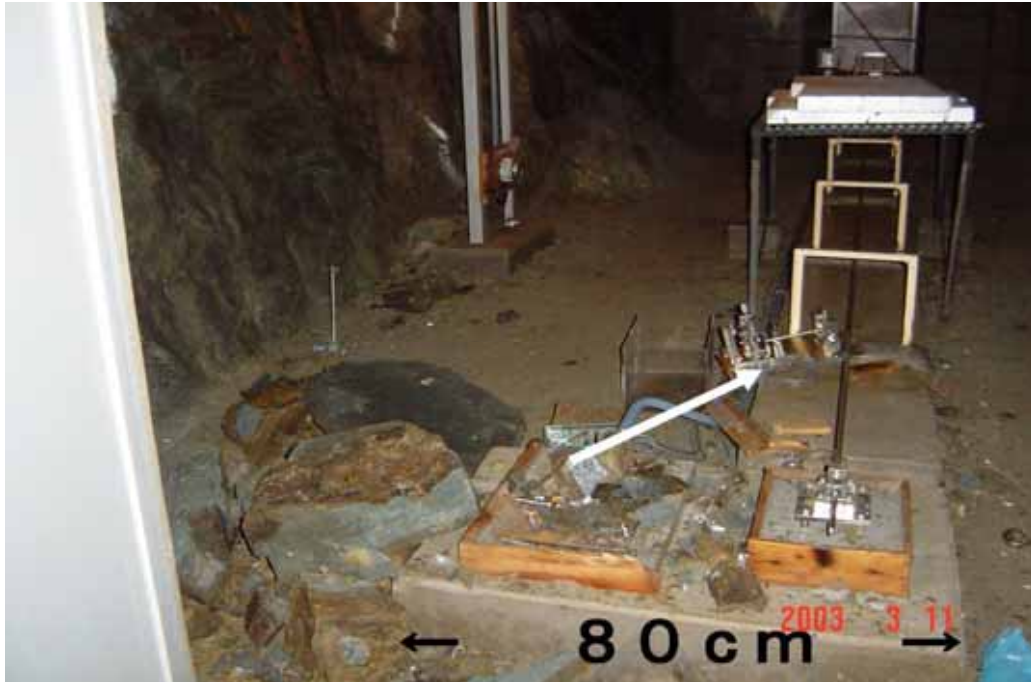
写真5 落石及び破壊された観測計器
