# 水準点維持管理について 2011

京都大学防災研究所附属火山活動研究センター  
園田忠臣

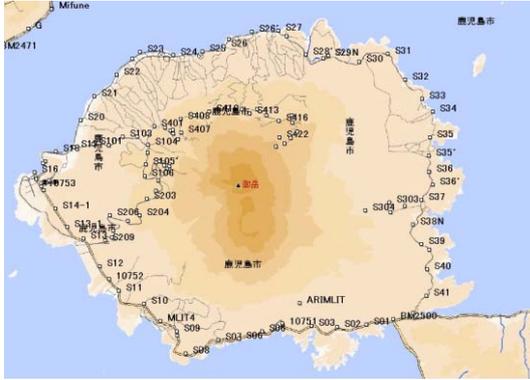
図1 桜島内水準点分布図

2011年も桜島では地盤変動を測定するGPS観測、地盤の上下変動を測定する水準測量、地下の密度および質量の変動を測定する重力測定などを行った。前回紹介したとおり、桜島では水準測量の路線にそって、一周路線に53点、西部登山路線に21点、東部の黒神路線に4点、北岳路線に23点、計101点の水準点が設置してある。(図1) 桜島島外においては、錦江湾に沿って2路線設定してあり、Kルートに12点、磯ルートに7点の計19点あり、島内外合わせると、計120点の水準点が設置してある。今回は新路線の設置はなく、これらの既存点を使用して観測が行われた。

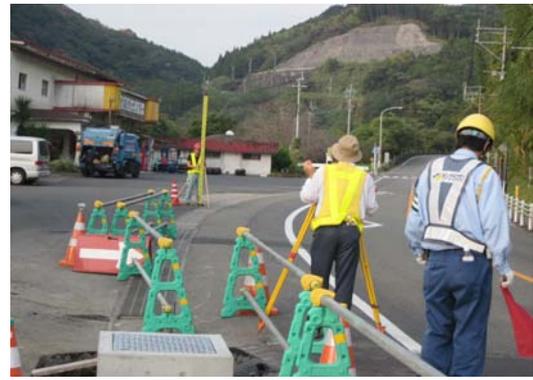
写真3 水準点移設接続測定

前回は水準点の金鉾が壊されたり、ステンレス製のピン鉾が削られたり、曲げられたりしていたが、今回は水準点が何かわからない溶剤で埋められているというトラブルがあった。(写真2) また、道路改良工事のため水準点の移設作業がKルートにおいて2箇所発生した。(写真3)

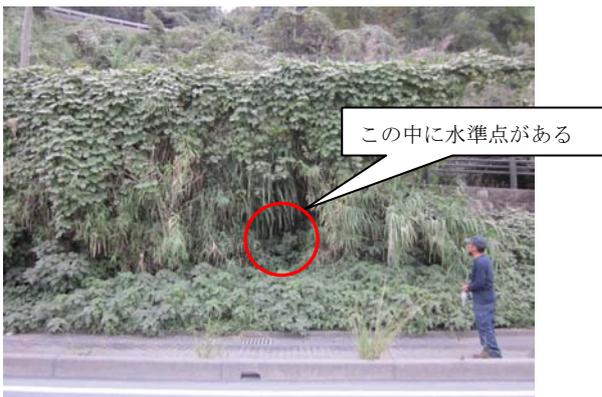
写真1 S17B

今回も観測前の各水準点の点検では、おおむね問題ないだろうと思われていたが、昨年紹介したS17Bにおいてまたもや自然の驚異を知ることとなった。昨年もかなり苦勞して伐採を行った箇所であったが、わずか1年で雑草が生い茂り水準点が完全に隠れてしまっていた。(写真1)

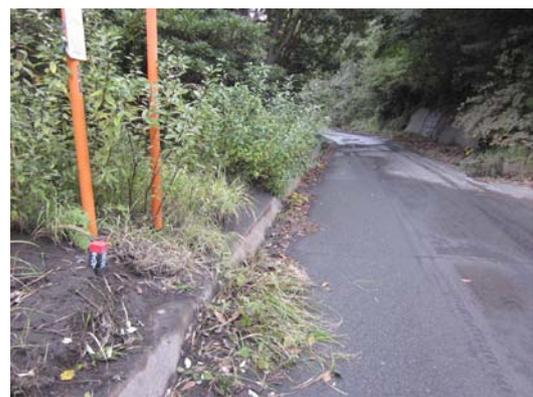
写真4 標柱設置

桜島では以前から、これらの水準点の場所が分かるように、また壊されるのを未然に防ぐ為にも標柱を設置することにしてきた。既存点においてはそのほとんどの点に標柱が立てられているが、昨年新設した北岳ルートにはまだ標柱を設置していなかったため、今回その設置を行った。(写真4)

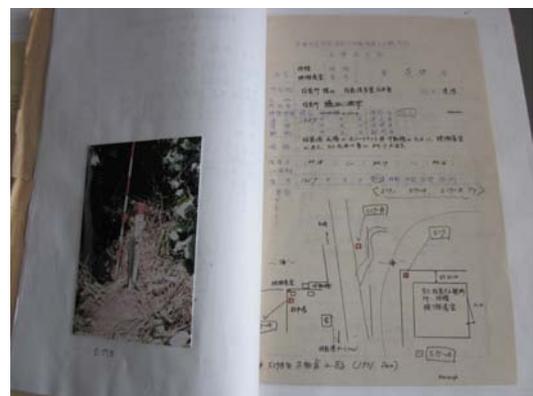
写真5 点の記

が変わってしまい、本来そこにあるはずの水準点を見失ってしまうこともあるからである。そこで大切になってくるのが、点の記の作成、更新である。(写真5)

水準点を維持管理していくためには、定期的な巡検だけでなく、この点の記の更新が必要になってくる。今後も長く継続して観測できるよう、今までもそうであったように、水準点を守っていく努力を続けていきたい。そしてこのことを後世に伝えていかなければならない。
