フィリピン中部のノンエンジニアド建築物の 耐風性能評価 その3 材料試験

京都大学防災研究所

発表内容

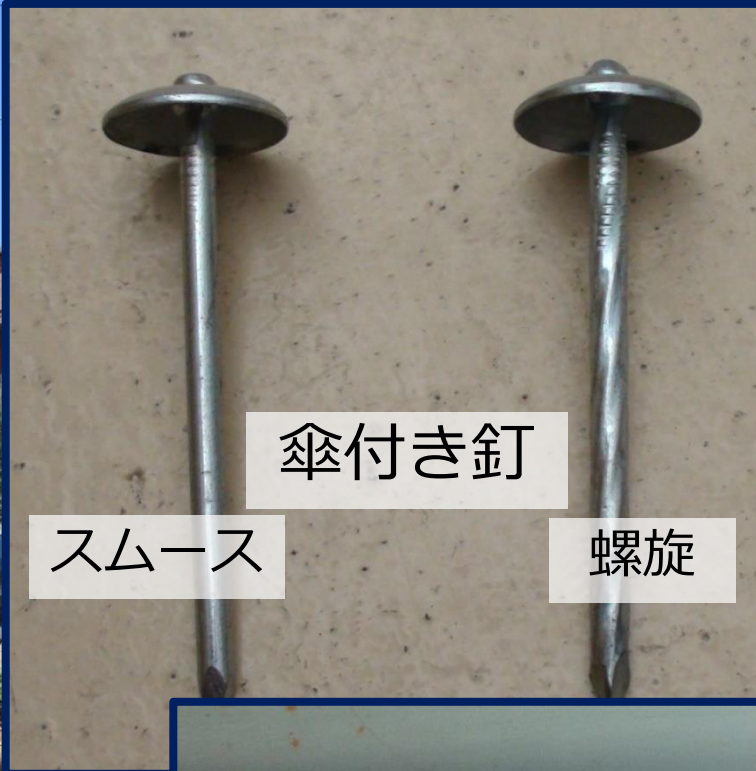
傘付き釘

スムーズ

螺旋
