栃尾小学校での雨量観測と湧水観測

京都大学 防災研究所 技術室（穂高砂防観測所 勤務）^A

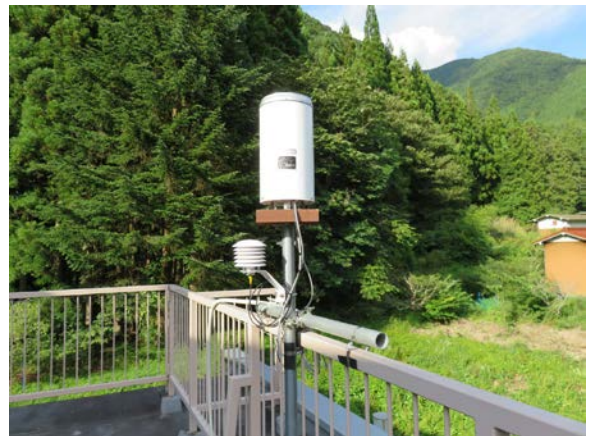
写真1 雨量観測

雨量観測は、小学校の屋上を借りて、転倒ます雨量計と気温計、湿度計を設置している（写真1）。観測機器の下にはロガーボックスを設置し、ロガーから屋外用ケーブルを職員室の外壁まで配線してケーブルの

取り込み口から職員室内に取り込んでいる。また、途中ベランダを通っているが、児童が引っかけの事が無いよう外側に配線している。

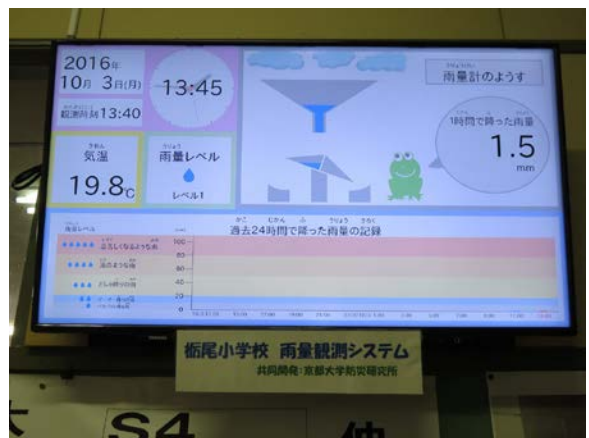
写真2 雨量観測モニター

職員室内にはデータ取り込みとモニター出力の為のサーバを置かせてもらっており、そこから廊下側に設置したモニターにて観測状況を見られるようにしている（写真2）。雨量計の反応があると、転倒ますが動く毎にモニターのますも転倒するアニメーションを付けており、児童にも定期的に見てもらえるような工夫をしている。

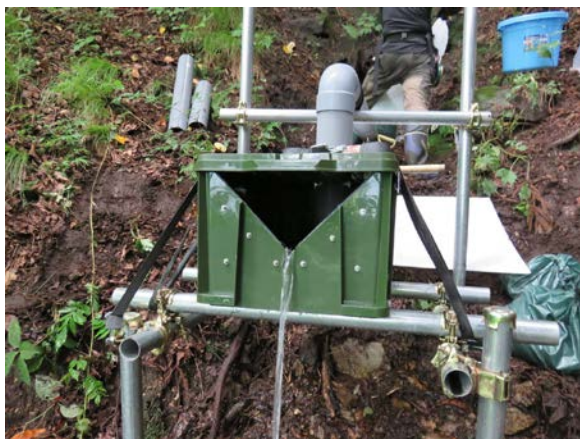
写真 3 湧水観測

湧水観測は、小学校裏山の標高 950m 地点の湧水地に地権者の許可を得て水路を作成して観測している（写真 3）。水路は、湧水地の直下にセメントで堰を作成し、塩ビパイプを通して、コンテナ BOX 内に水を通している。コンテナ BOX は V 字型に切り出し、下流側に水位計を設置している。また水位計は、開始当初は確認の為、1 分間計測に設定し 30 日前後でもう 1 つの水位計と交換している。

また、9 月に入ると落ち葉が多くなり、パイプの入り口を塞ぎ止めてしまった事で、コンテナ BOX に湧水を取り入れる事が出来なくなってしまう、水位が下がり正常なデータを取得できなかった。改善策として、湧水地からコンテナ BOX を覆うように波板で屋根を

設置した。屋根設置後は、ほとんど落ち葉が入る事が無く、データも安定している為、改善出来たと考えている。

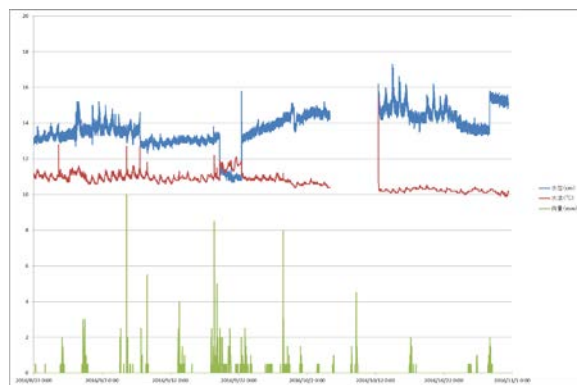
グラフ 1 水位、水温、雨量データ

約 3 ヶ月観測したデータ（グラフ 1）を見てみると、水位計を交換したタイミングで水位の変動が大きくなっている。何度か交換して確認してみた所、これは水位計固有の現象である事が分かった為、新しい水位計に更新する事となった。

11 月からは、積雪期に入り頻繁に現場まで出入りする事が難しくなる為、10 分計測に変更している。1 月末に 1 度確認した所、積雪期でも屋根が壊れていなかった。データも問題無く収集できており、年間を通して観測できる事を確認した。
