## 1年経過して見えてきた 雨量・湧水観測の現状

防災研究所 技術室  
穂高砂防観測所  
市田 兎太郎

栃尾小学校における土砂災害に対する  
警戒避難のための観測プロジェクト  
「雨量観測、斜面危険度評価、警戒・避難」

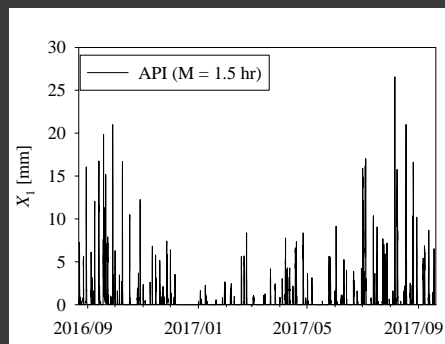
## 1.5時間半減期雨量

影響を与える期間を半減期とし、半減期〇時間分の雨量を、観測雨量に含める事にした。

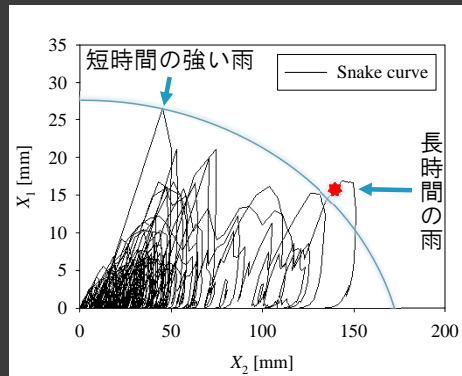
## スネークカーブとクリティカルライン

雨量による斜面危険度評価がある程度可能となった。

雨量観測だけでも、ある程度斜面危険度評価をする事が可能となった。しかし半減期には、一般的に使われる1.5時間と72時間を設定したが、これが本当に裏山斜面に合っているのかが分からない。

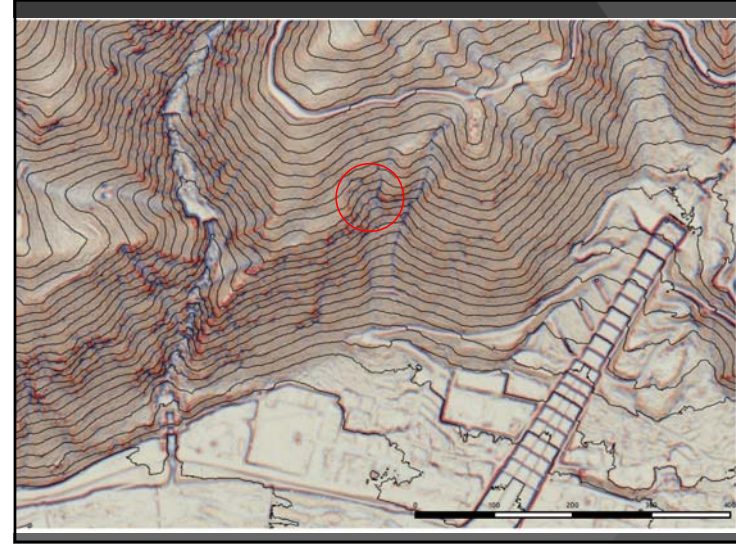
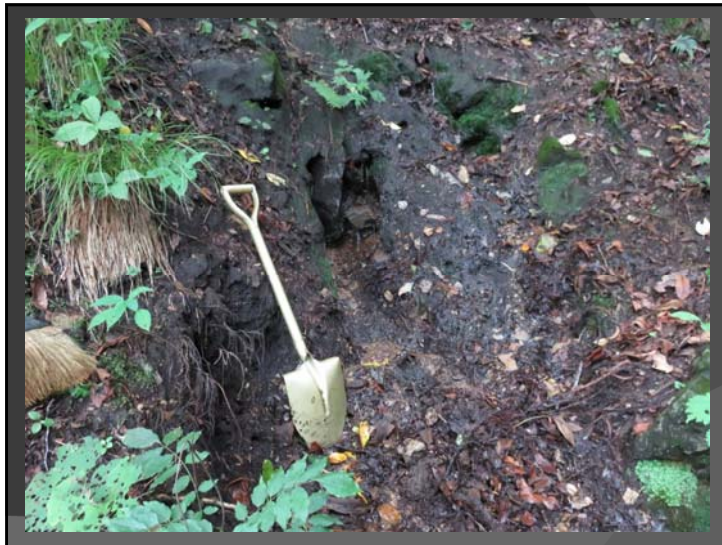
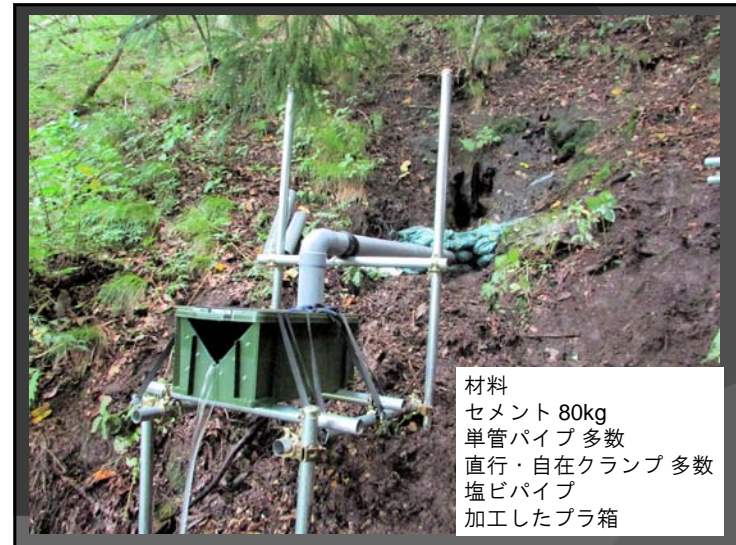
- 標高950m地点に、条件の良い岩盤の露出した、水量も多い湧水地を発見した。
- 地権者の確認をし、観測用堰を作成した。

材料  
 セメント 80kg  
 単管パイプ 多数  
 直行・自在クランプ 多数  
 塩ビパイプ  
 加工したプラ箱

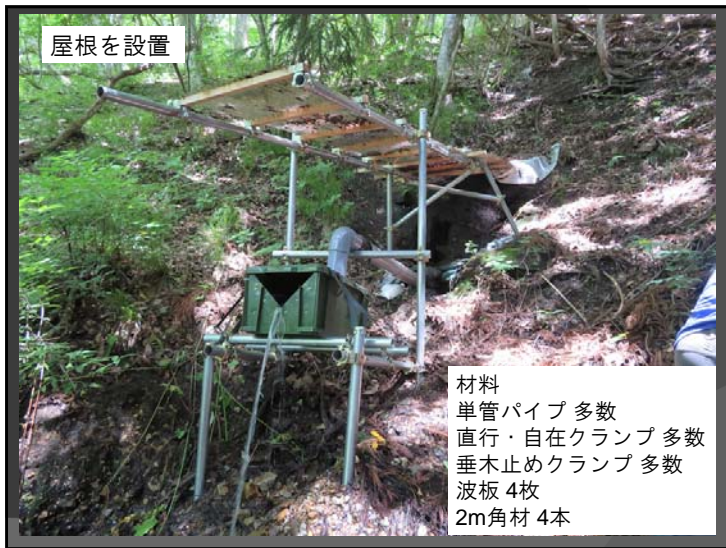
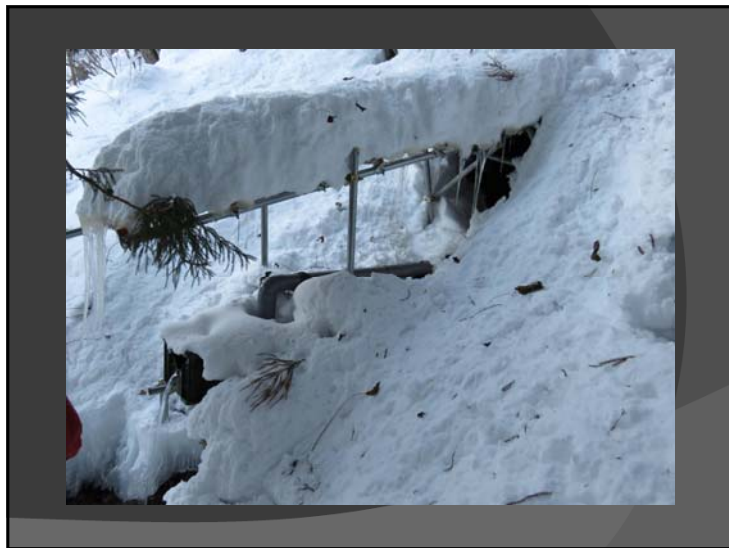
堰がある場所の土は、とても柔らかく、水を含むとすぐに田んぼのようになる。  
その為、屋根を支えている単管パイプが重さで沈み込んでしまっていた。

11月に単管パイプ用のジャッキベースを設置し、屋根の沈み込みを解消した。  
しかし、今後も沈み込んでくる可能性が高い。  
データ回収時に確認して、どのように対処するのが良いか考えたい。

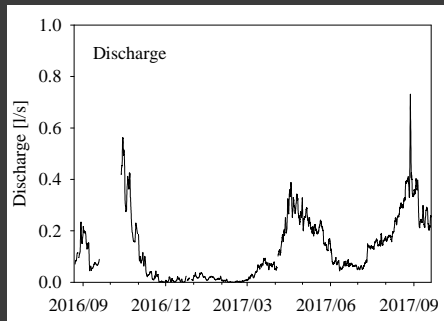
観測流量

このデータを使用して、観測雨量と湧水の関係を確認する。  
流量は、塩と電気伝導度計を使用して流量を求める手法から、新しく作成した計算式で求めている。

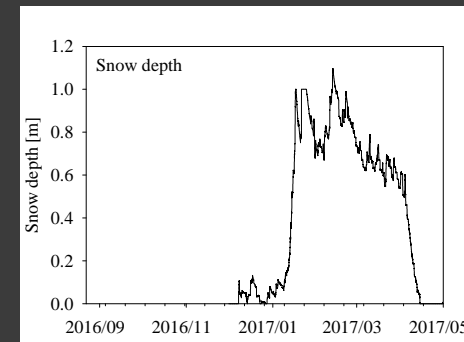
## 観測所積雪深

現段階では、栃尾小学校で積雪深の観測はしていない。  
観測所では積雪深の観測をしている為、観測所の積雪深と気温データを使用して、流量を補正する事にした。

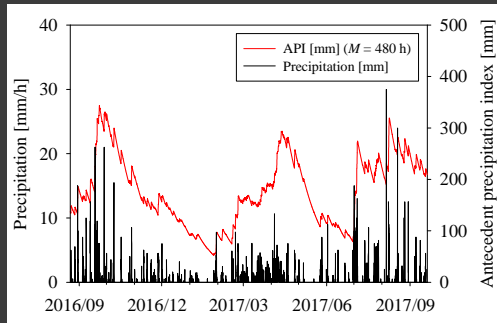
雨量と融雪

融雪分を考慮すると、観測雨量も480時間半減期雨量どちらも、冬期の雨量（降雪）として反映されているのが分かる。

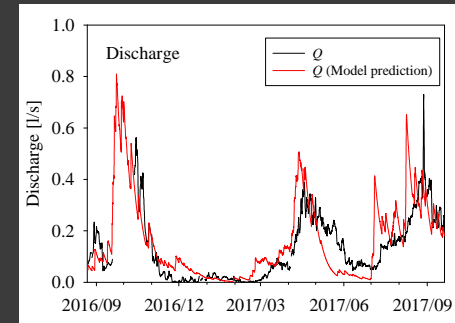
流量と融雪

融雪分を追加すると、観測流量に近い状態となった。斜面では、5月、6月でも融雪出水の影響がある事が分かる。

5月、6月の融雪期の湧水に関しては、まだ正確に表現できているわけではないが、小学校での観測雨量と観測所の積雪深で、実際の湧水にかなり近い状態を表現し、確認する事が出来るようになった。
